Asbestinventarisatetest

Oude Brouwerijstraat 28, 2840 Rumst

Attestnummer : **20241019-000057.000**

Uitgegeven op : **19.10.2024**

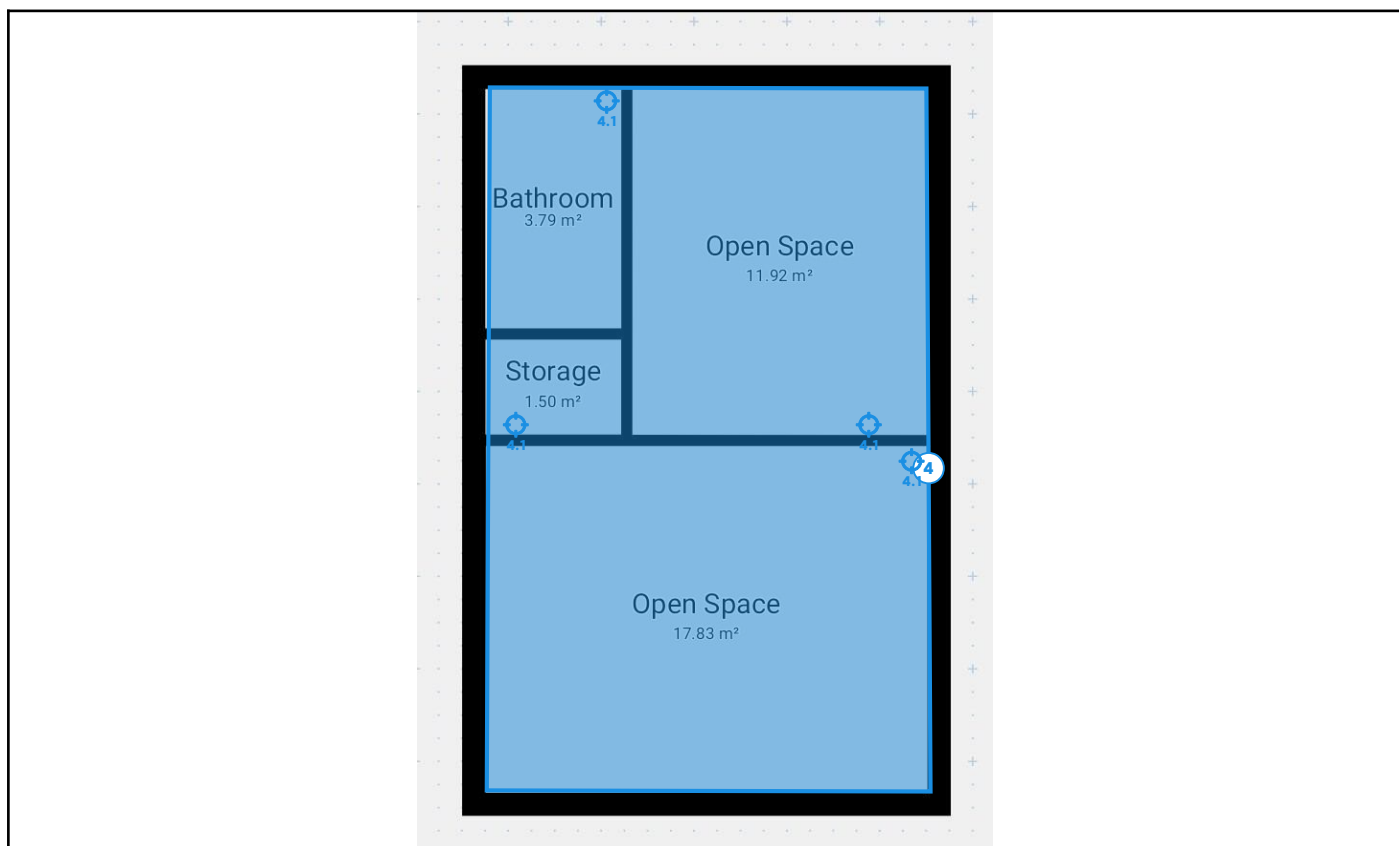
Plan 1.1: Gelijkvloers

Beschrijving	Type	Actie
4. Pleisterwerk plafonds woning	Geen asbest	-
4.1 Code: 2.1	Mengmonster	-

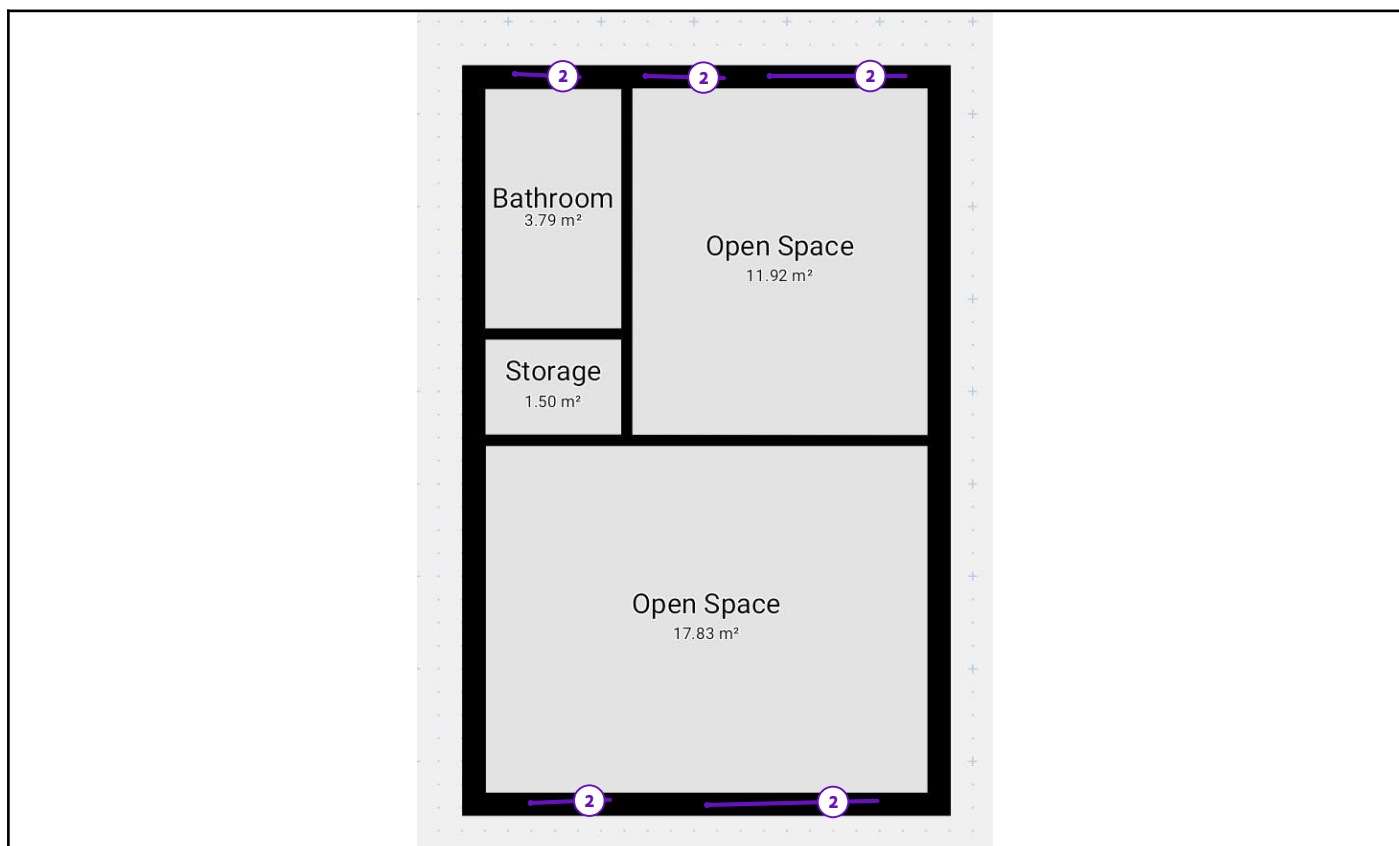
Plan 1.2: Gelijkvloers

Beschrijving	Type	Actie
2. Mastiek schrijnwerk woning	Advies	-

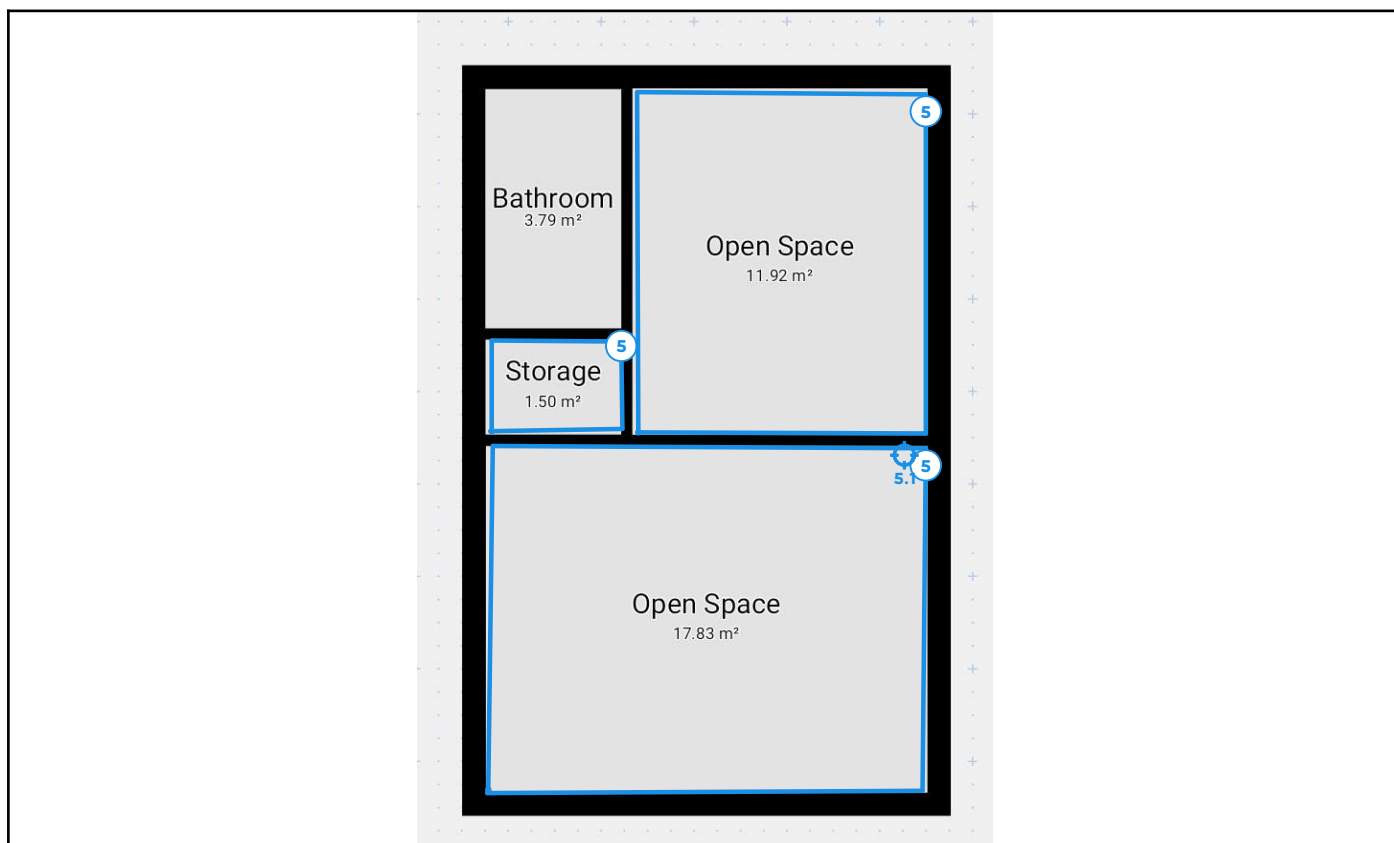
Plan 1.3: Gelijkvloers

Beschrijving	Type	Actie
5. Pleisterwerk binnenmuren woning	Geen asbest	-
5.1 Code: 1.1	Mengmonster	-

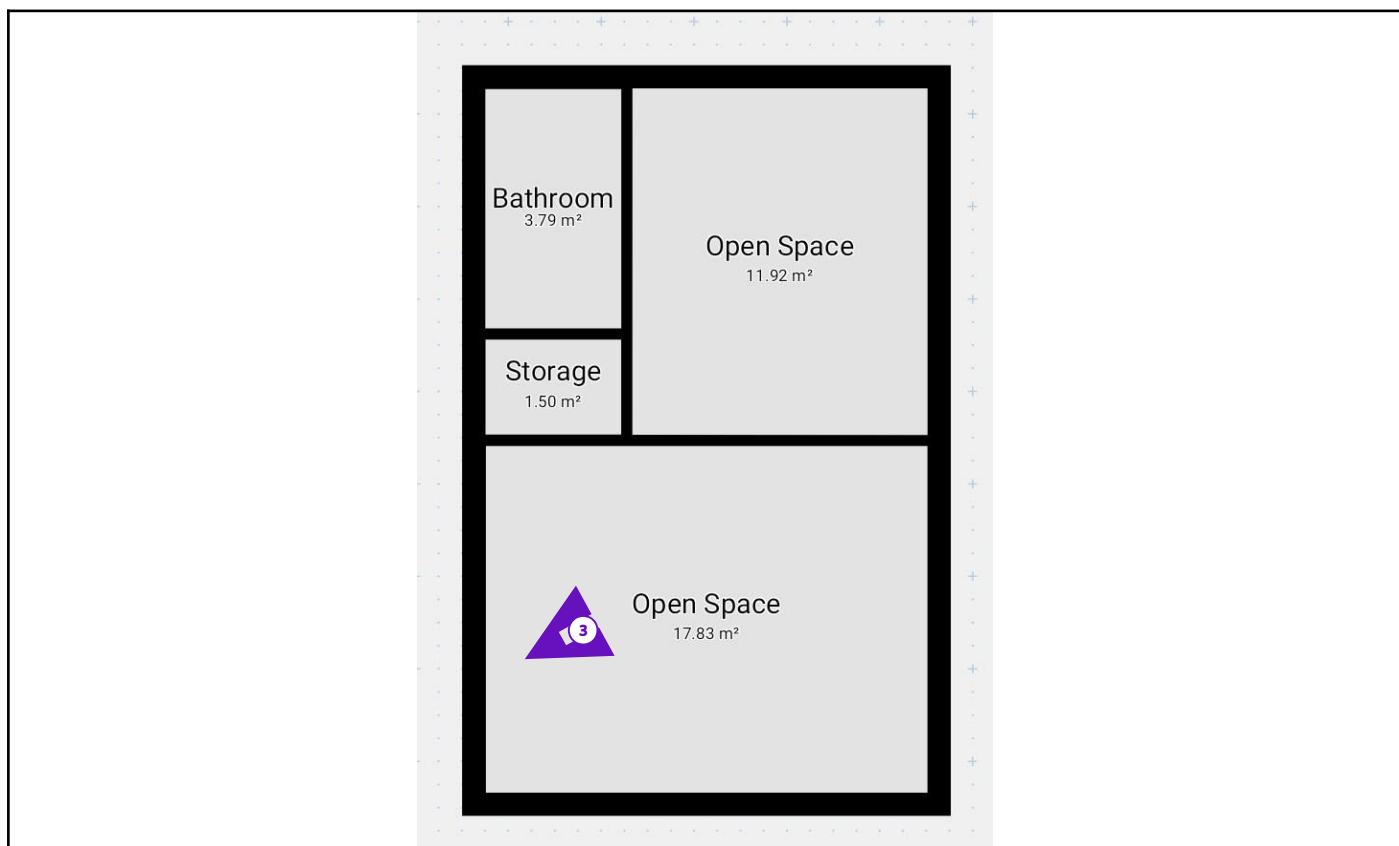
Plan 1.4: Gelijkvloers

Beschrijving	Type	Actie
3. Waarneembare afvoerleidingen	Advies	-

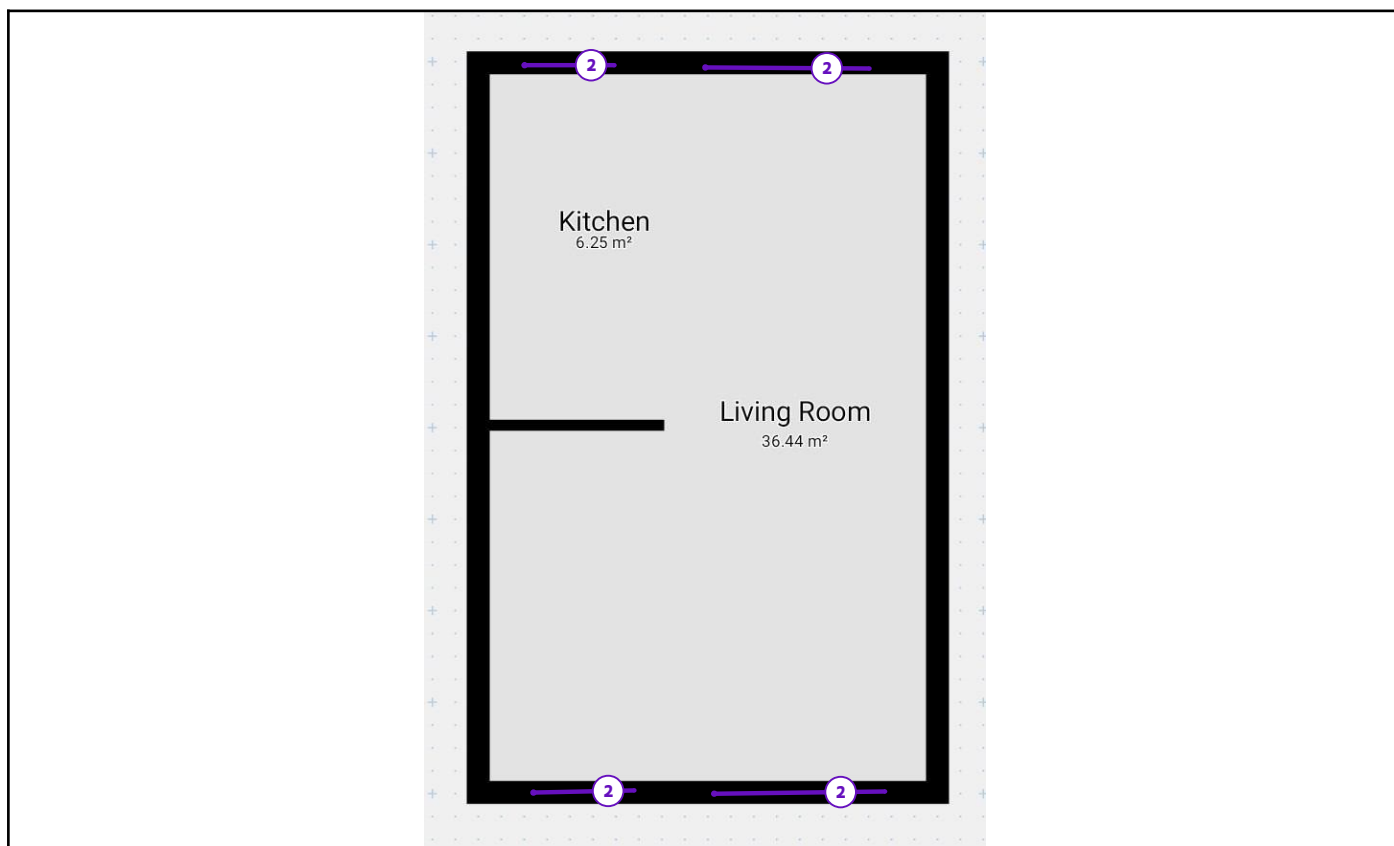
Plan 1.5: Eerste verdieping

Beschrijving	Type	Actie
2. Mastiek schrijnwerk woning	Advies	-

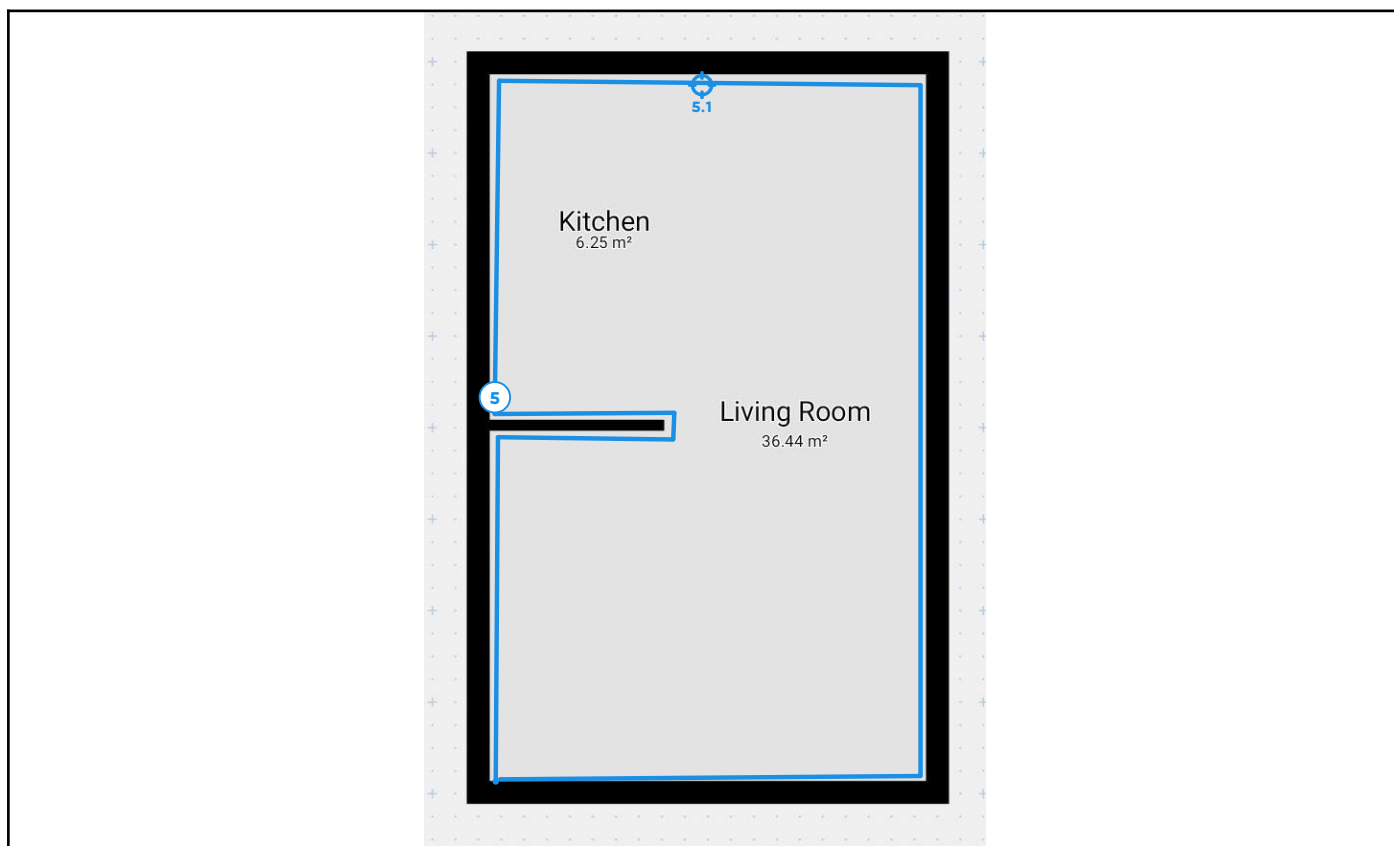
Plan 1.6: Eerste verdieping

Beschrijving	Type	Actie
5. Pleisterwerk binnenmuren woning	Geen asbest	-
5.1 Code: 1.1	Mengmonster	-

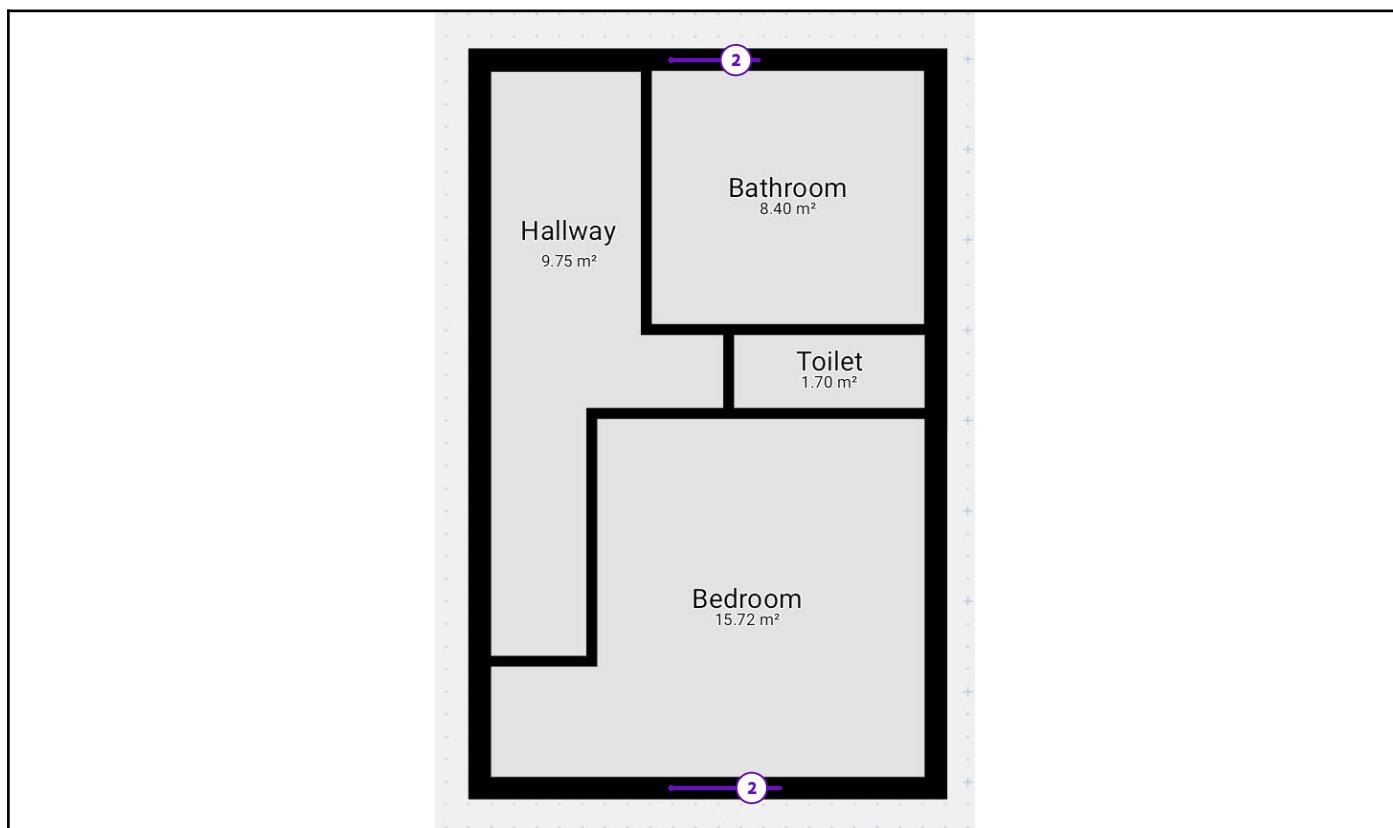
Plan 1.7: Tweede verdieping

Beschrijving	Type	Actie
2. Mastiek schrijnwerk woning	Advies	-

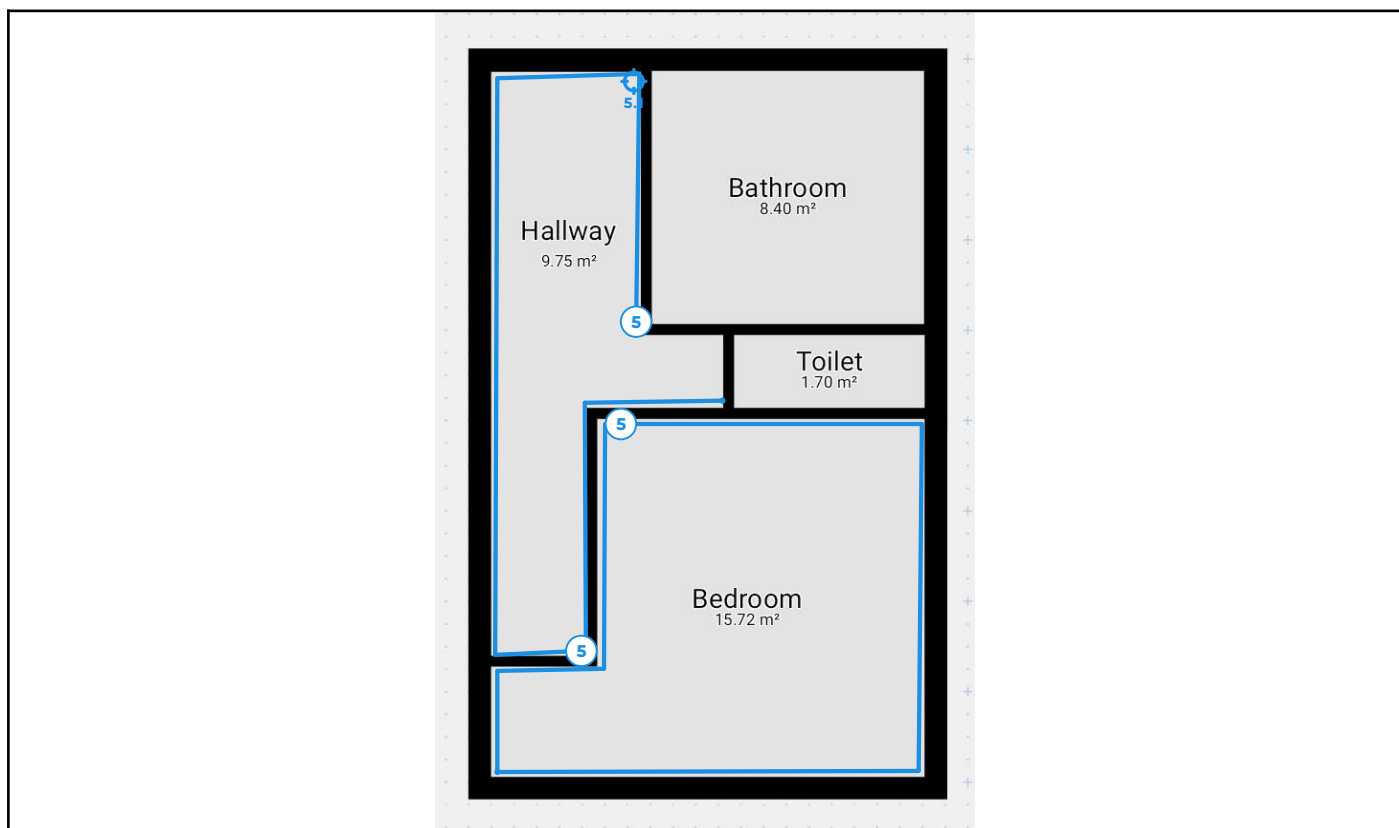
Plan 1.8: Tweede verdieping

Beschrijving	Type	Actie
5. Pleisterwerk binnenmuren woning	Geen asbest	-
5.1 Code: 1.1	Mengmonster	-

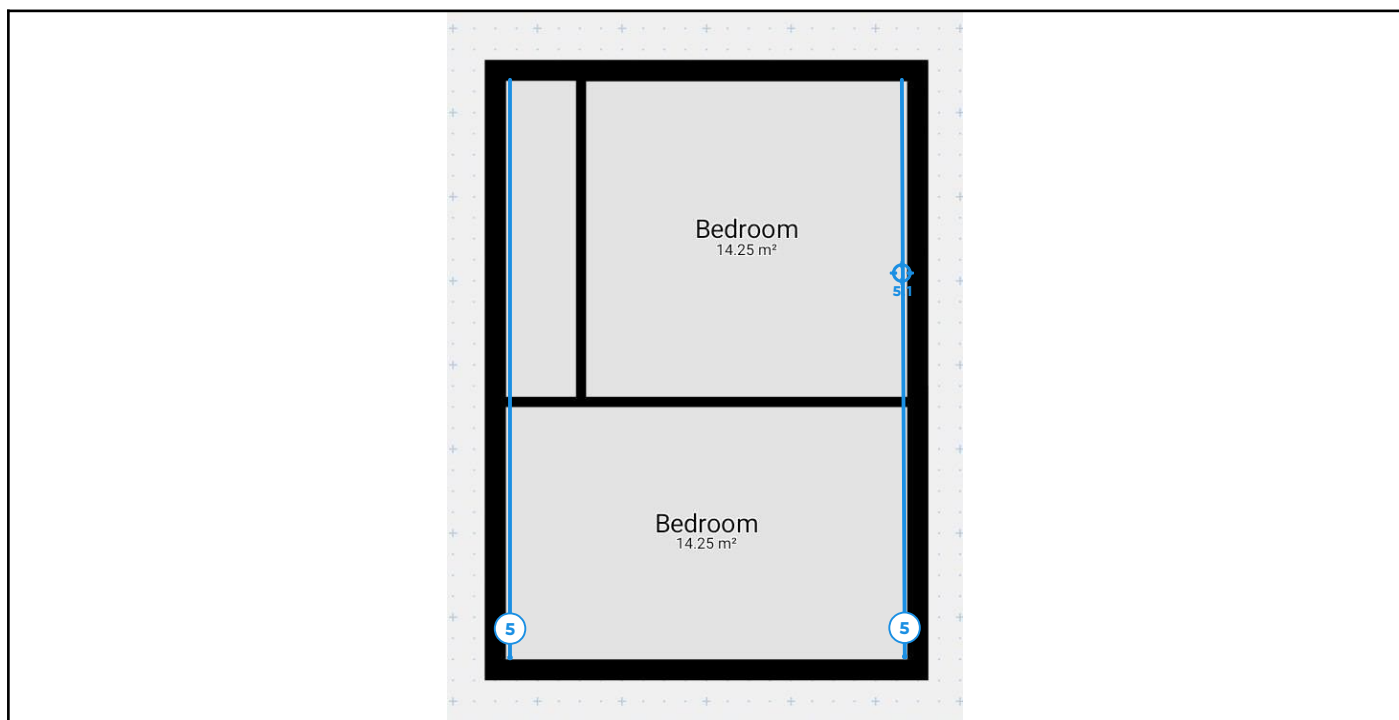
Plan 1.9: Derde verdieping

Beschrijving	Type	Actie
5. Pleisterwerk binnenmuren woning	Geen asbest	-
5.1 Code: 1.1	Mengmonster	-

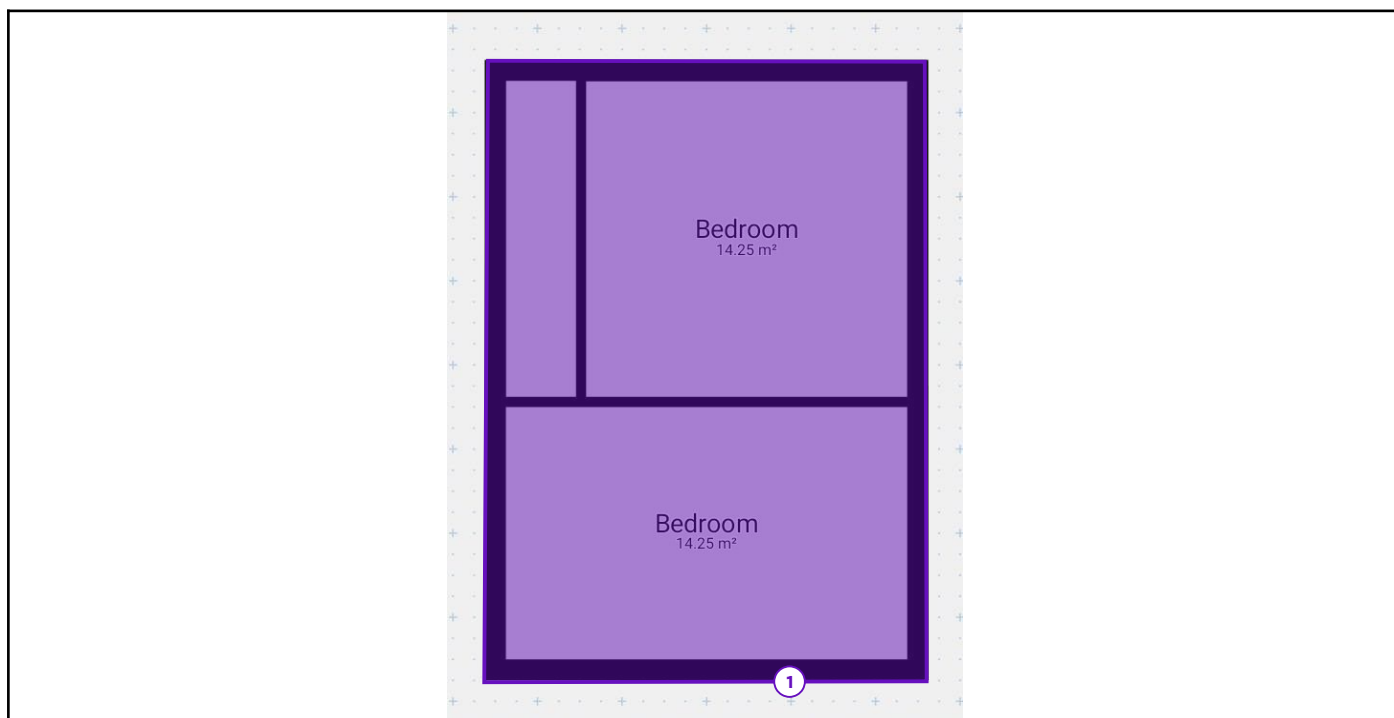
Plan 1.10: Derde verdieping

Beschrijving	Type	Actie
1. Onderdak hellend dak woning	Advies	-

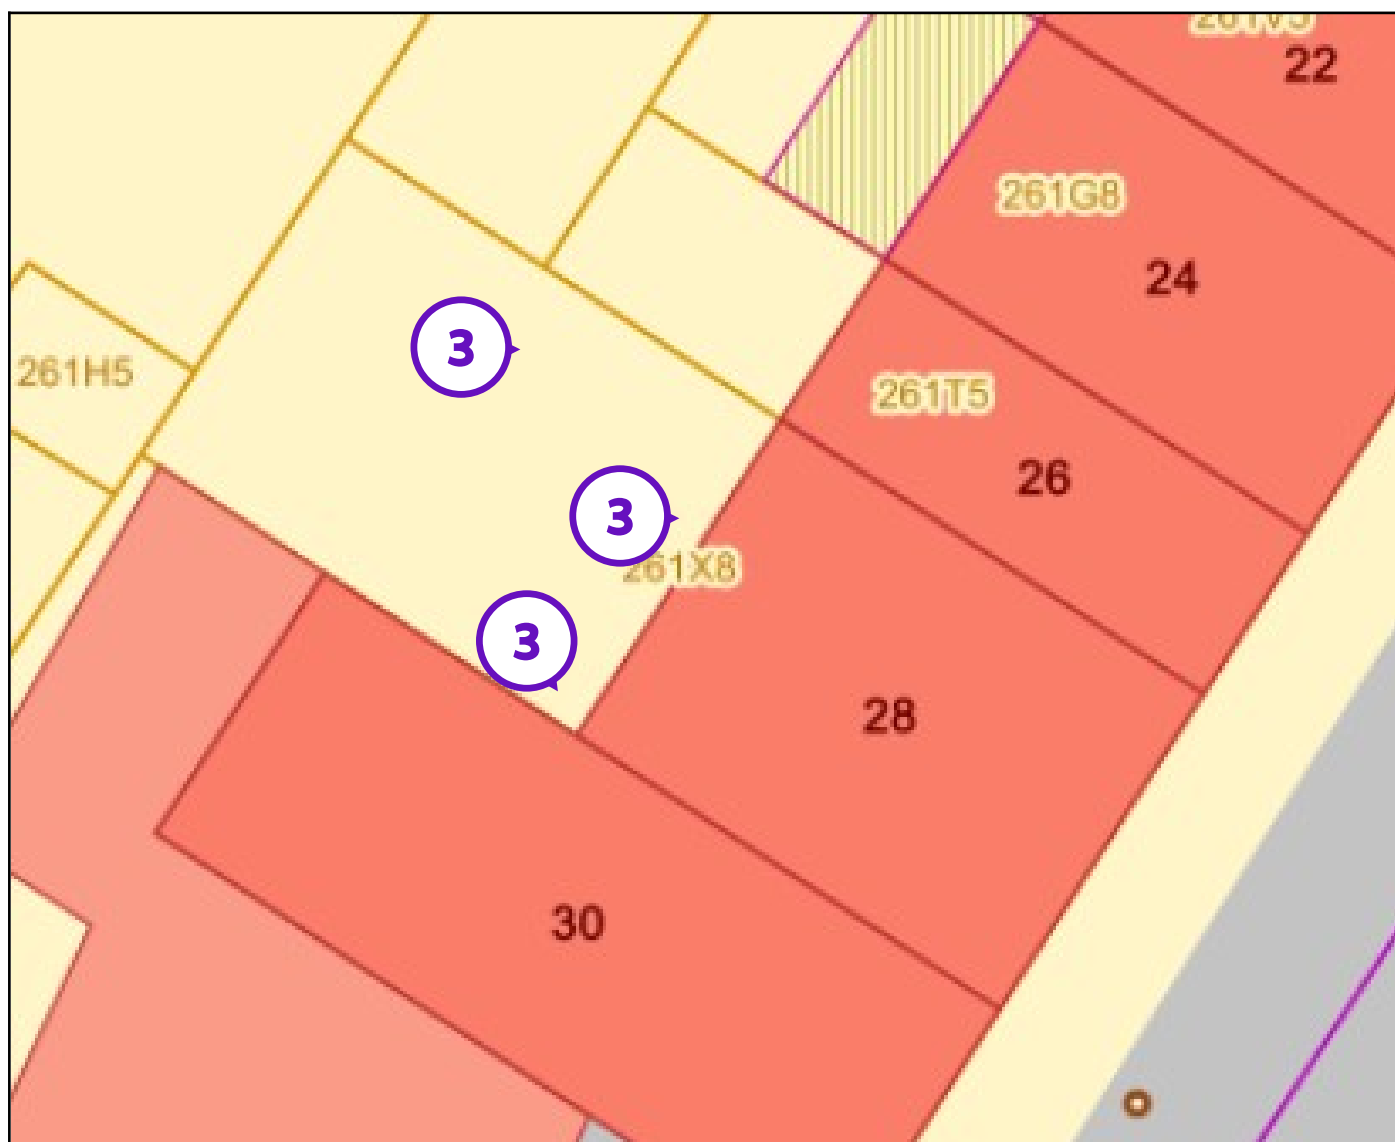
Plan 2.1: Vaststellingen buiten de constructies

Beschrijving	Type	Actie
3. Waarneembare afvoerleidingen	Advies	-

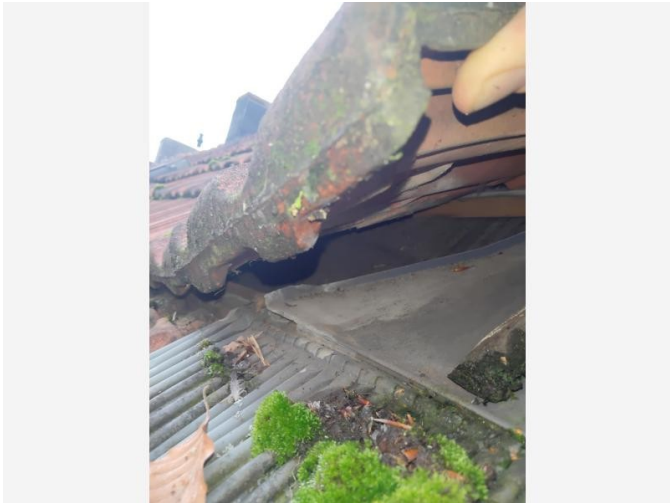
Niet asbestverdacht dampscherm aangetroffen onder de dakpannen. Langs de binnenzijde werd het dak afgewerkt met niet-asbestverdachte gipskartonplaten. geen verder onderzoek mogelijk binnen het kader van het niet-destructief onderzoek.

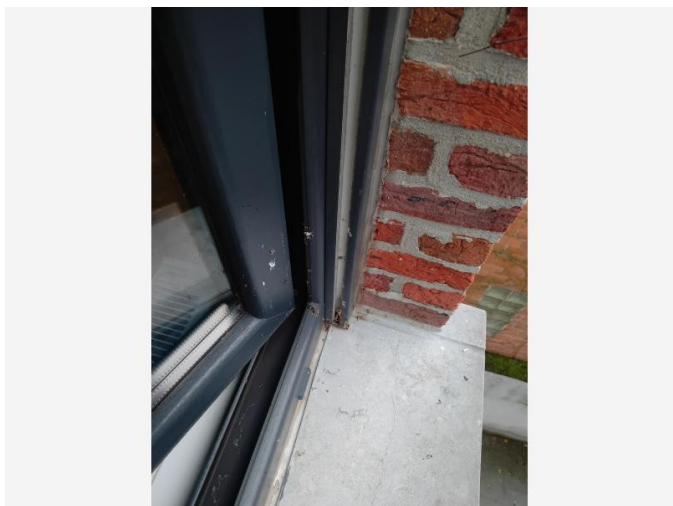
Soepel, in goede staat. Niet asbestverdacht.

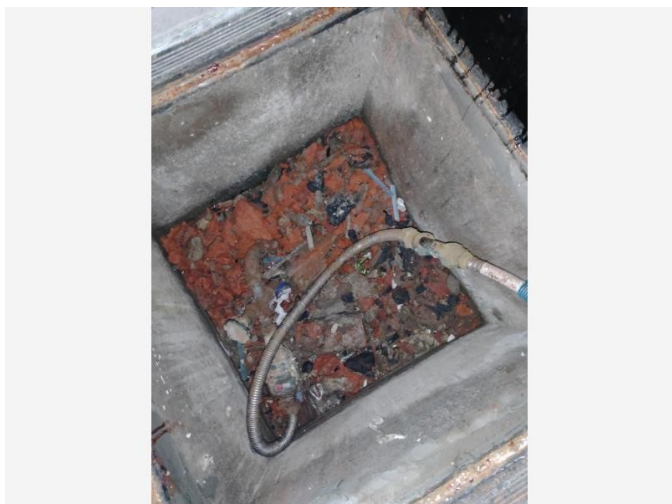
Alle waarneembare leidingen in controleputten werden gecontroleerd. Geen asbestverdachte materialen aangetroffen.

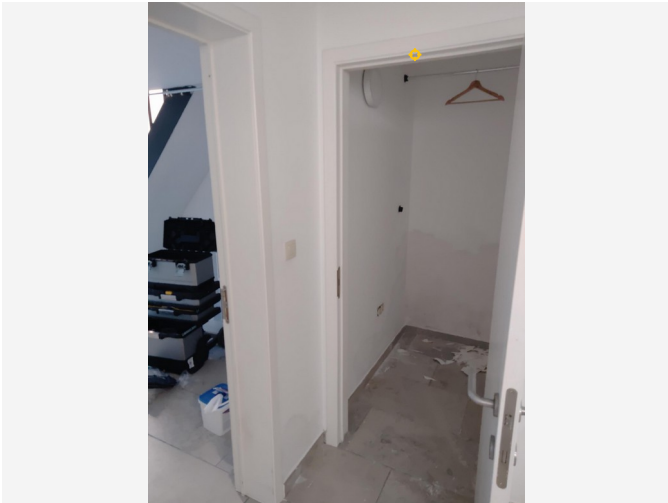
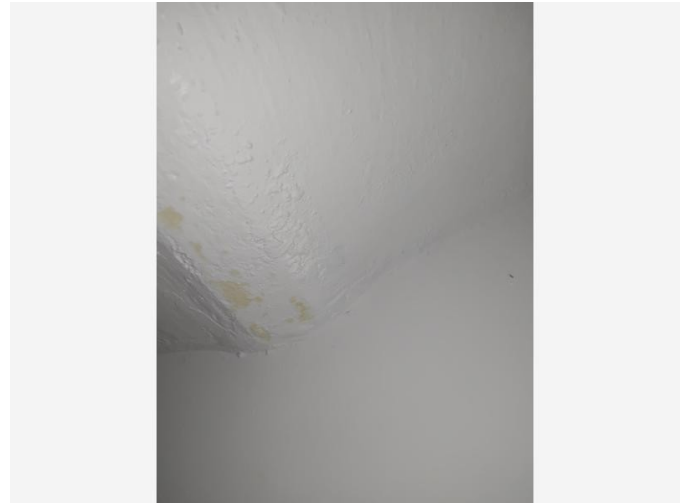
Geen asbest

#	Type	Referentie	Resultaat
4.1	Mengmonster	2.1	Geen asbest

Beschrijving	Pleisterwerk plafonds woning
Omgeving	Binnen
Primaire drager	Plafond
Bindmiddel van materiaal	Gips - kalk
Gebondenheid op basis van bindmiddel	Niet-hechtgebonden
Hoeveelheid (oppervlakte - dikte - aantal)	• 35,00 m ² - 1,00 cm - 1 stuk
Totaal volume	0,35 m ³
Identificatiemethode	Vaststelling met monsternamen
Destructieve handeling voor identificatie	Nee
Opmerking	Alle andere plafonds werden afgewerkt met niet-asbestverdachte gipskartonplaten.

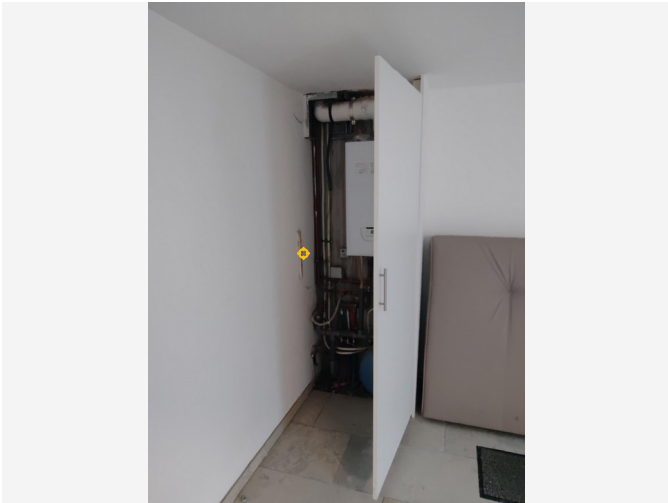
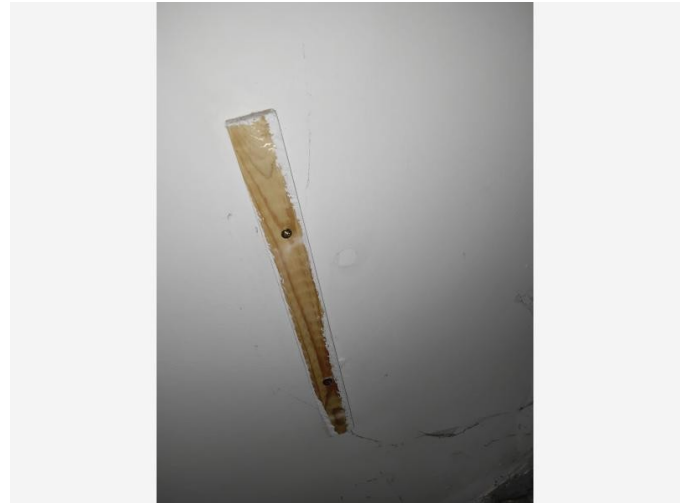
Geen asbest

#	Type	Referentie	Resultaat
5.1	Mengmonster	1.1	Geen asbest

Beschrijving	Pleisterwerk binnenmuren woning
Omgeving	Binnen
Primaire drager	Binnenwand
Bindmiddel van materiaal	Gips - kalk
Gebondenheid op basis van bindmiddel	Niet-hechtgebonden
Hoeveelheid (oppervlakte - dikte - aantal)	• 300,00 m ² - 1,00 cm - 1 stuk
Totaal volume	3,00 m ³
Identificatiemethode	Vaststelling met monsternamen
Destructieve handeling voor identificatie	Nee
