Asbestinventarisatetest

's Herenbaan 207, 2850 Boom

Attestnummer : 20230818-000353.000

Uitgegeven op : 18.08.2023

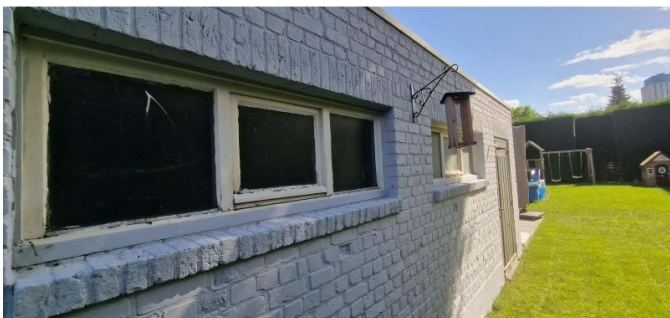
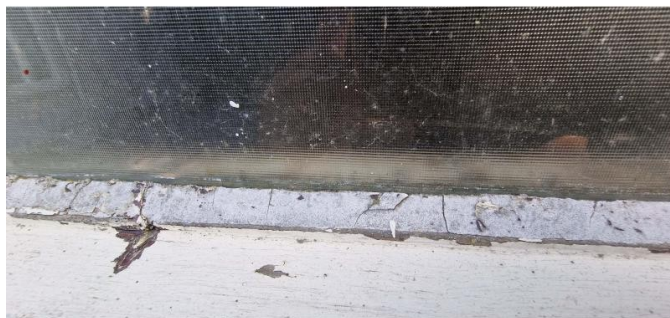
Het asbestmateriaal valt onder de mijlpaal van 2040.

Eindbeoordeling materiaalrisico	Verhoogd materiaalrisico en/of verhoogde kans op vezelvrijgave
---------------------------------	--

Gebondenheid	Categorie 1: hechtgebonden in oorsprong
Asbestsoort (vezeltype)	Amfibool aanwezig, uitgezonderd crocidoliet
Asbestconcentratie	Laag (< 50%)
Afschermingsgraad van het gehele materiaal	Geheel of deels vrij aan de buitenlucht
Toestand van het materiaal	Matig beschadigd, matig verweerd

Beschrijving	Stopverf mastiek
Omgeving	Buiten
Primaire drager	Wand buitenschil
Asbestmateriaal	In-situ afwerkingslagen - Pasta, stopverf, voegsel, stopsel, vulsel, mastiek, kitten, ...
Bindmiddel van asbestmateriaal	Kitten, mastiek, pasta
Gebondenheid op basis van bindmiddel	Hecht
Hoeveelheid (gewicht - aantal)	<ul style="list-style-type: none">• 2,00 kg - 1 stuk
Totaal gewicht	2,00 kg
Eenvoudig bereikbaar	Ja
Bevestigingswijze	<ul style="list-style-type: none">• Verlijmd, ingegoten, versmeerd
Identificatiemethode	Vaststelling zonder monsternamen

- Zorg voor een veilig beheer en verwijder dit asbestmateriaal wanneer het bij werken eenvoudig bereikbaar wordt. Controleer de toestand jaarlijks op wijzigingen.

- Hermetische zone (erkend asbestverwijderaars) Stofverspreiding verhinderen tijdens werken

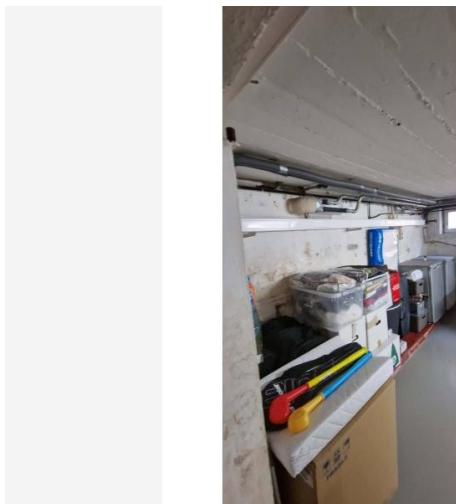
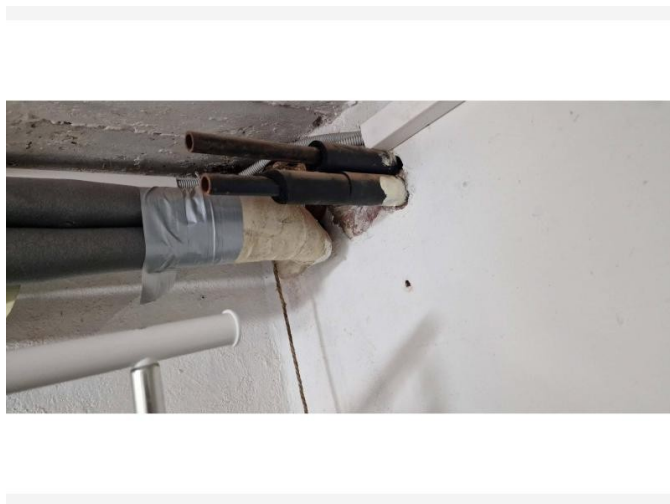
Het asbestmateriaal valt onder de mijlpaal van 2034.

Eindbeoordeling materiaalrisico	Verhoogd materiaalrisico en/of verhoogde kans op vezelvrijgave
---------------------------------	--

Gebondenheid	Categorie 2: niet-hechtgebonden met matrix
Asbestsoort (vezeltype)	Crocidoliet aanwezig
Asbestconcentratie	Hoog ($\geq 50\%$)
Afschermingsgraad van het gehele materiaal	Geheel of deels (ook) vrij aan de binnenlucht
Toestand van het materiaal	Onbeschadigd, niet verweerd

Beschrijving	Leidingisolatie
Omgeving	Binnen
Primaire drager	HVAC infrastructuur en uitrusting
Asbestmateriaal	In-situ afwerkingslagen - Thermische isolatie
Bindmiddel van asbestmateriaal	Gips - kalk
Gebondenheid op basis van bindmiddel	Niet-hechtgebonden
Hoeveelheid (lengte - omtrek - dikte - aantal)	<ul style="list-style-type: none">10,00 m - 20,00 cm - 4,00 cm - 1 stuk
Totaal volume	0,08 m ³
Eenvoudig bereikbaar	Ja
Bevestigingswijze	<ul style="list-style-type: none">Verlijmd, ingegoten, versmeerd

- Zorg voor een veilig beheer. Vermijd het beschadigen van het asbestmateriaal. Controleer de toestand jaarlijks op wijzigingen.

- Hermetische zone (erkend asbestverwijderaar)
Stofverspreiding verhinderen tijdens werken

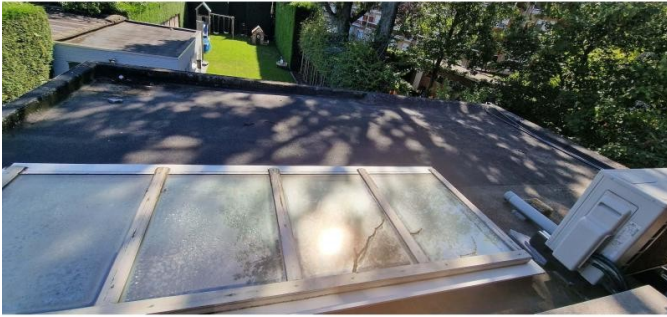
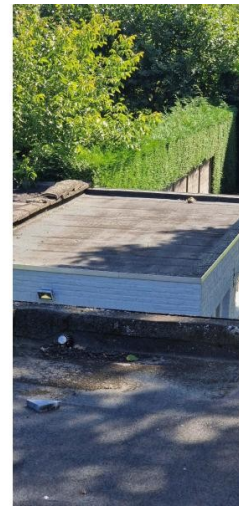
Het asbestmateriaal valt onder de mijlpaal van 2040.

Eindbeoordeling materiaalrisico	Laag materiaalrisico en/of verlaagde kans op vezelvrijgave
---------------------------------	--

Gebondenheid	Categorie 1: hechtgebonden in oorsprong
Asbestsoort (vezeltype)	Crocidoliet aanwezig
Asbestconcentratie	Laag (< 50%)
Afschermingsgraad van het gehele materiaal	Geheel of deels vrij aan de buitenlucht
Toestand van het materiaal	Licht beschadigd, licht verweerd. Intact materiaal type Pical – asbestboard of categorie III 'gebondenheid'

Beschrijving	Roofing
Omgeving	Buiten
Primaire drager	Plat dak
Asbestmateriaal	Dak- en gevelbekleding - Roofing
Bindmiddel van asbestmateriaal	Bitumen (roofing, teer, asfalt)
Gebondenheid op basis van bindmiddel	Hecht
Hoeveelheid (oppervlakte - aantal)	• 10,00 m ² - 1 stuk
Totale oppervlakte	10,00 m ²
Eenvoudig bereikbaar	Ja
Bevestigingswijze	• Verlijmd, ingegoten, versmeerd

- Zorg voor een veilig beheer. Vermijd het beschadigen van het asbestmateriaal. Controleer de toestand jaarlijks op wijzigingen.
- Zorg voor een veilig beheer en verwijder dit asbestmateriaal wanneer het bij werken eenvoudig bereikbaar wordt. Controleer de toestand jaarlijks op wijzigingen.

- Hermetische zone (erkend asbestverwijderaar)
Stofverspreiding verhinderen tijdens werken

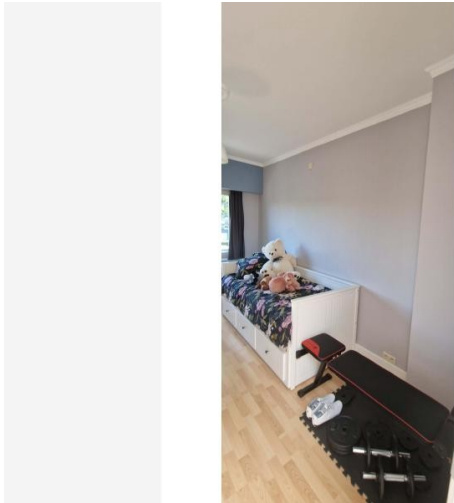
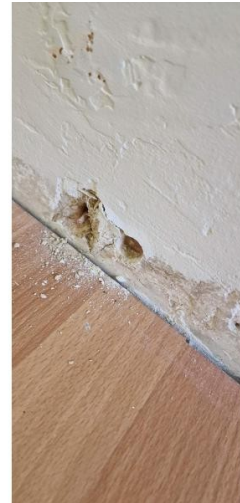
Fiche 4: Pleister muur

Geen asbest

#	Type	Referentie	Resultaat
4.1	Mengmonster	230775_1	Geen asbest

Beschrijving	Pleister muur
Omgeving	Binnen
Primaire drager	Binnenwand
Bindmiddel van materiaal	Gips - kalk

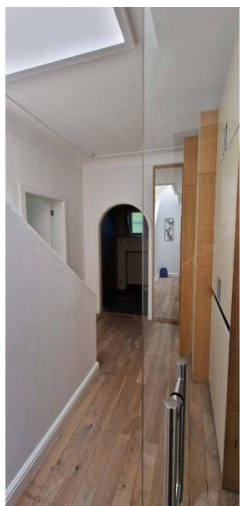
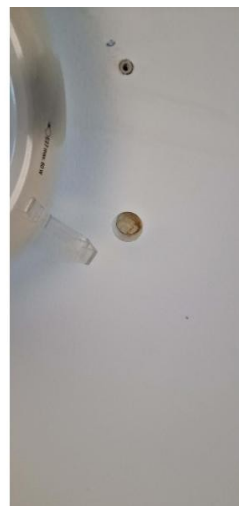
Fiche 5: Pleister plafond

Geen asbest

#	Type	Referentie	Resultaat
5.1	Mengmonster	230775_2	Geen asbest

Beschrijving	Pleister plafond
Omgeving	Binnen
Primaire drager	Plafond
Bindmiddel van materiaal	Gips - kalk
