Asbestinventarisatetest

Hondstraat 6, 2550 Kontich

Attestnummer : 20230203-000408.000

Uitgegeven op : 03.02.2023

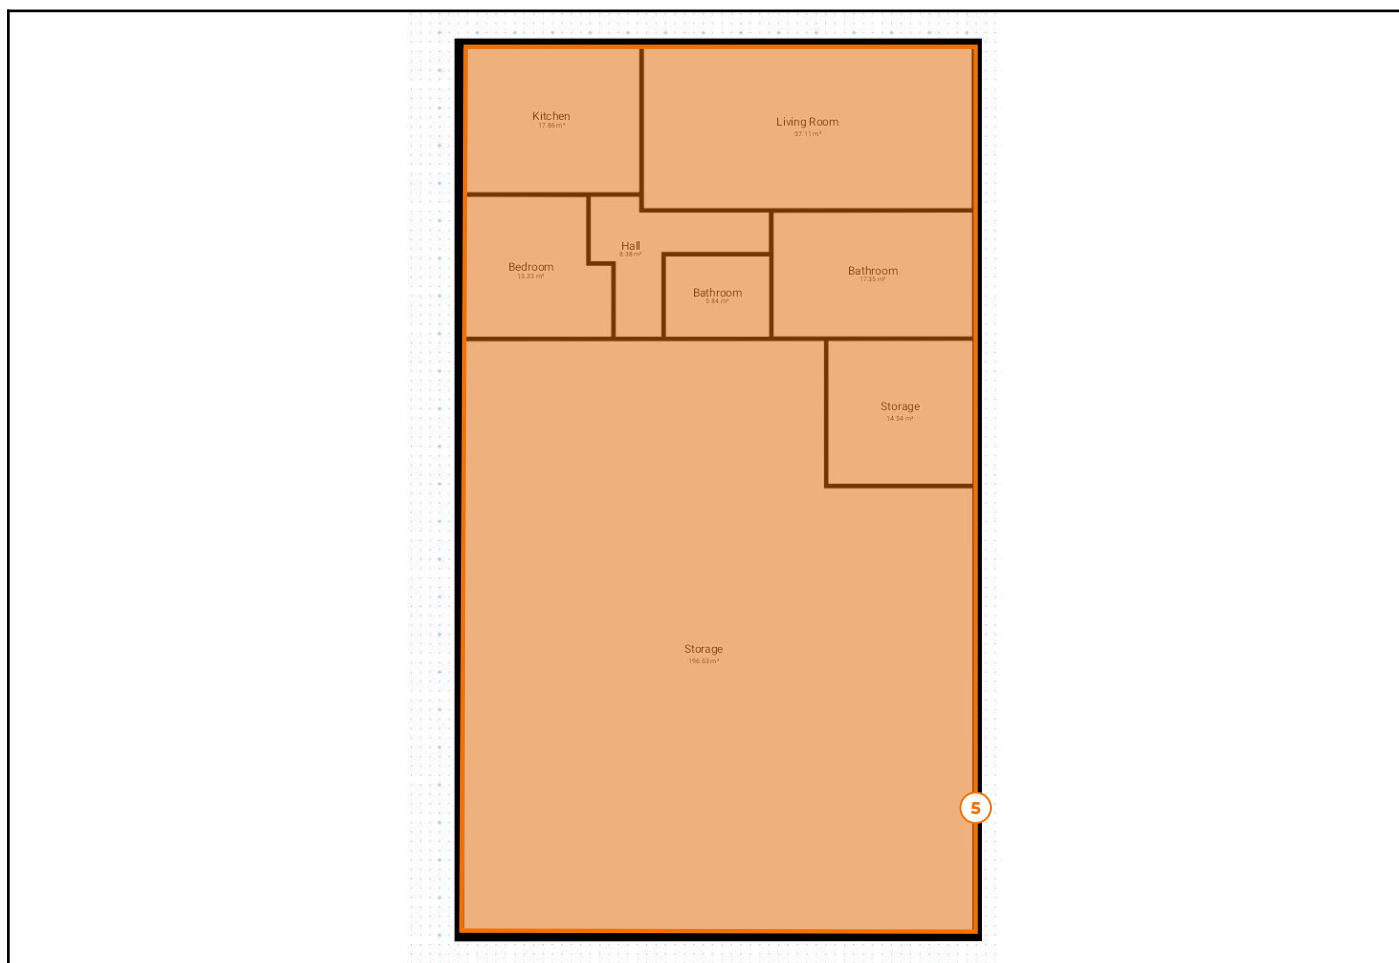
Plan 1.4: Gelijkvloers

Beschrijving	Type	Actie
5. Schuin dak woning en loods 1	Asbestmateriaal	Verwijderen

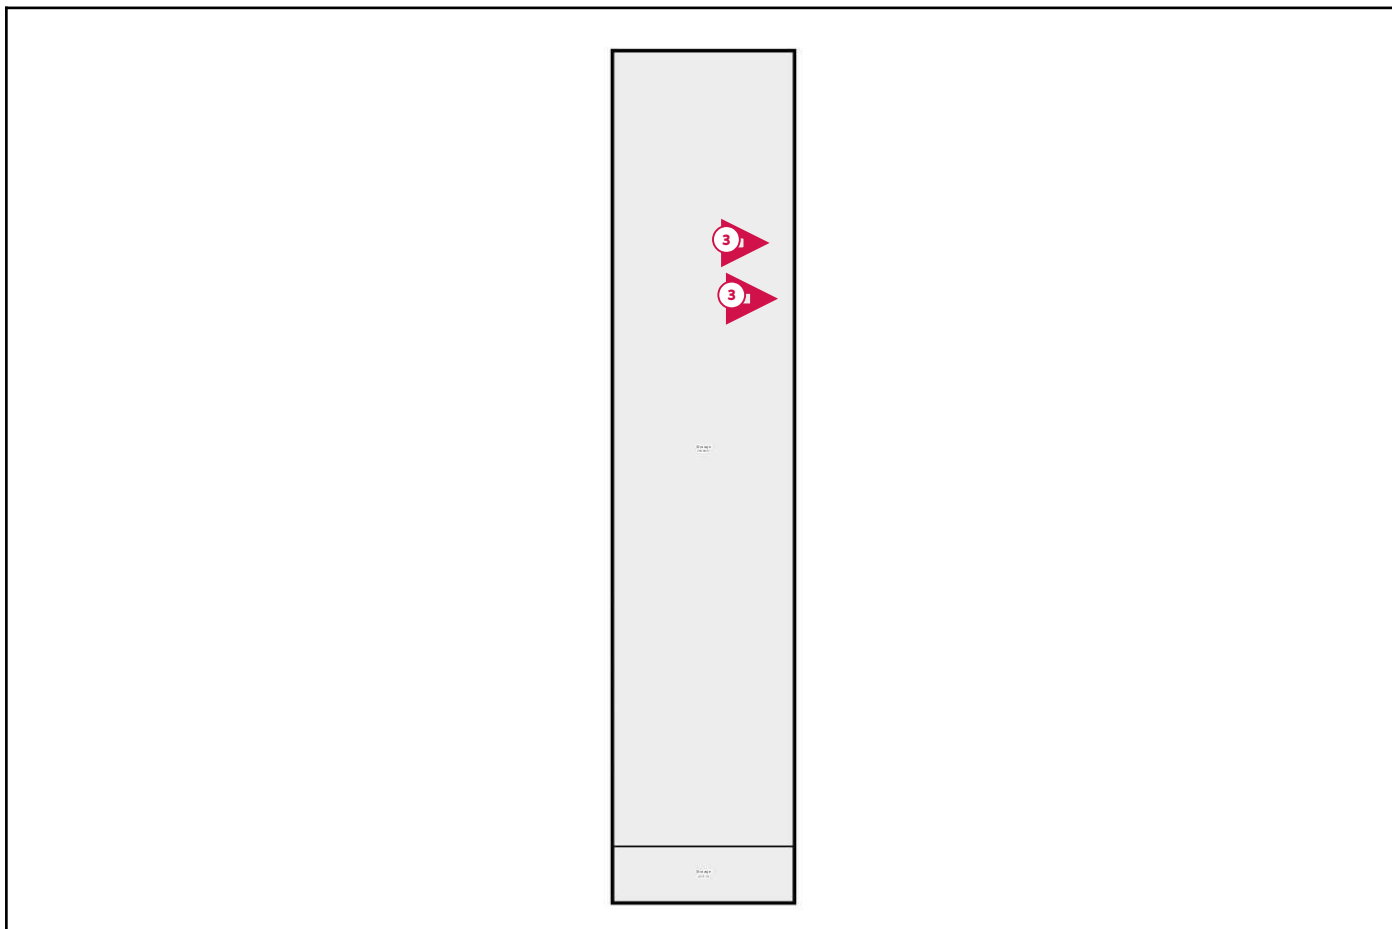
Plan 2.1: Loods 2

Beschrijving	Type	Actie
3. Golfplaten loods 2	Asbestmateriaal	Dringend verwijderen

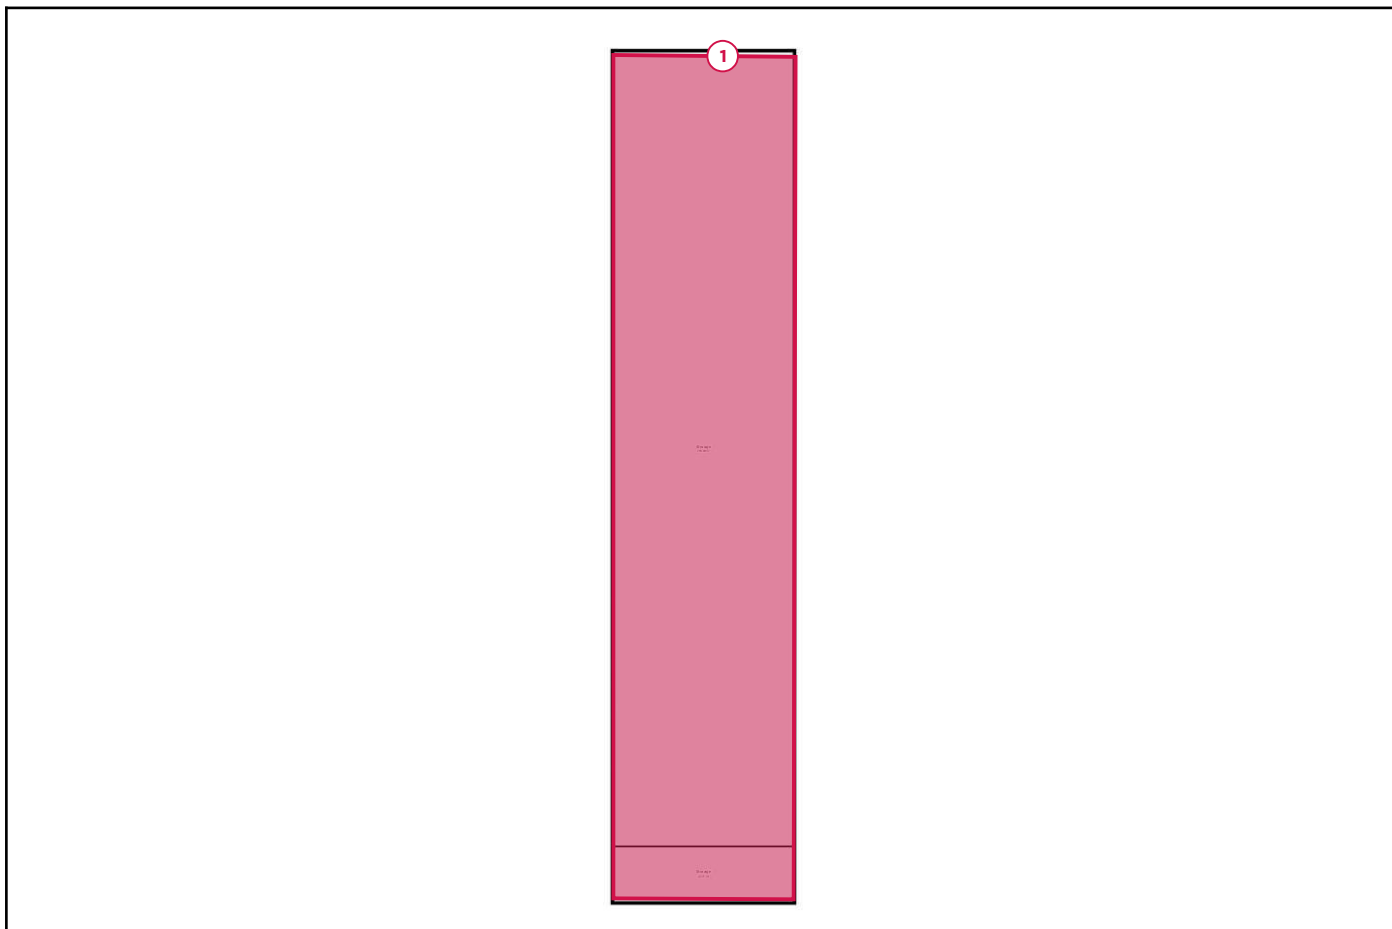
Plan 2.2: Loods 2

Beschrijving	Type	Actie
1. Golfplaten schuin dak loods 2	Asbestmateriaal	Dringend verwijderen

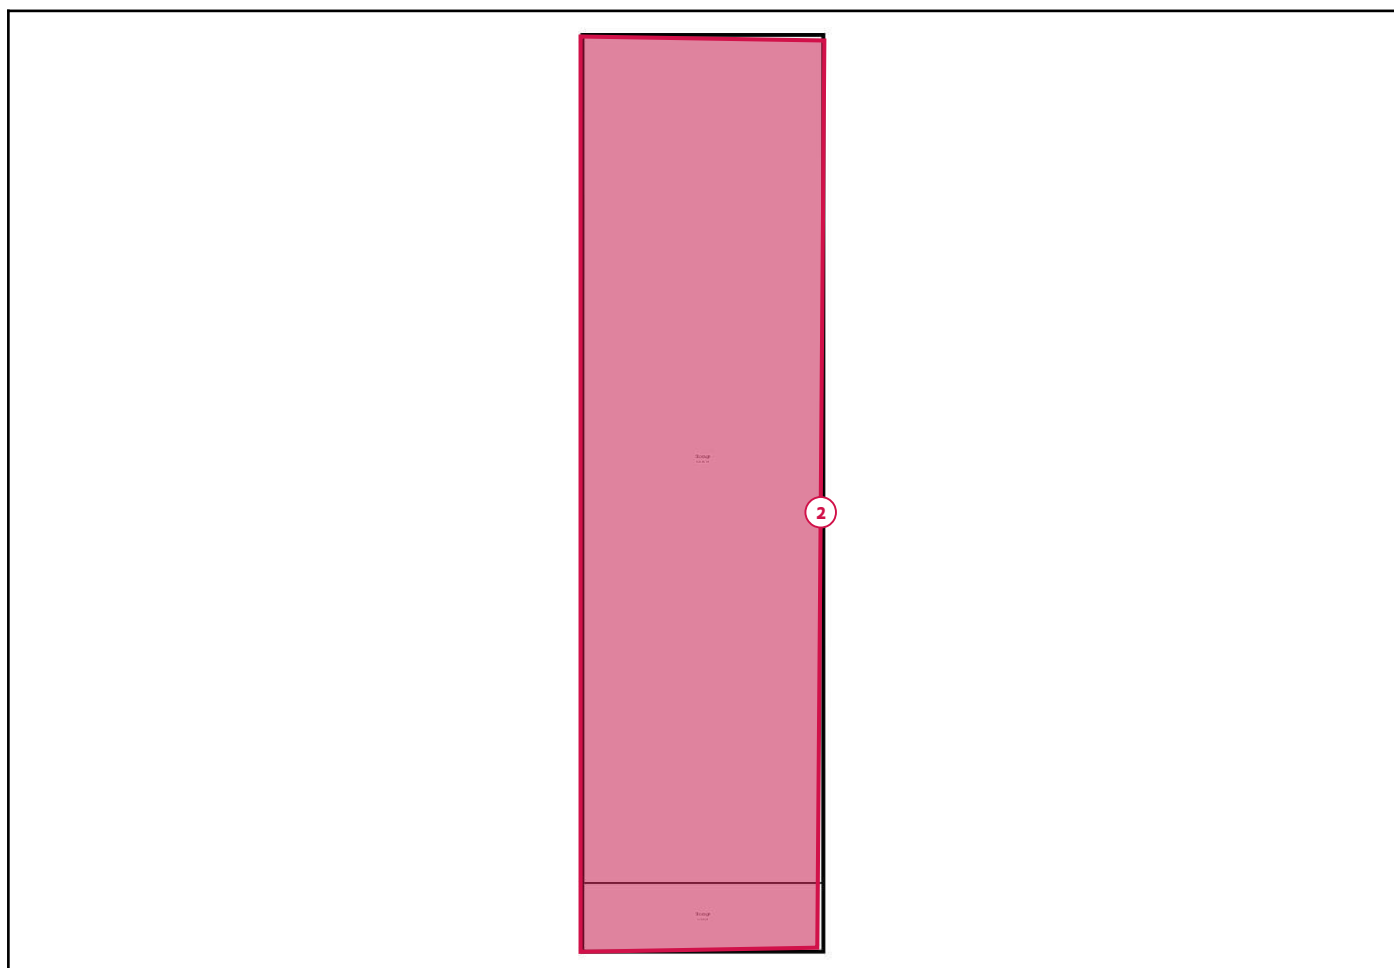
Plan 3.1: Loods 3

Beschrijving	Type	Actie
2. Golfplaten schuin dak loods 3	Asbestmateriaal	Dringend verwijderen

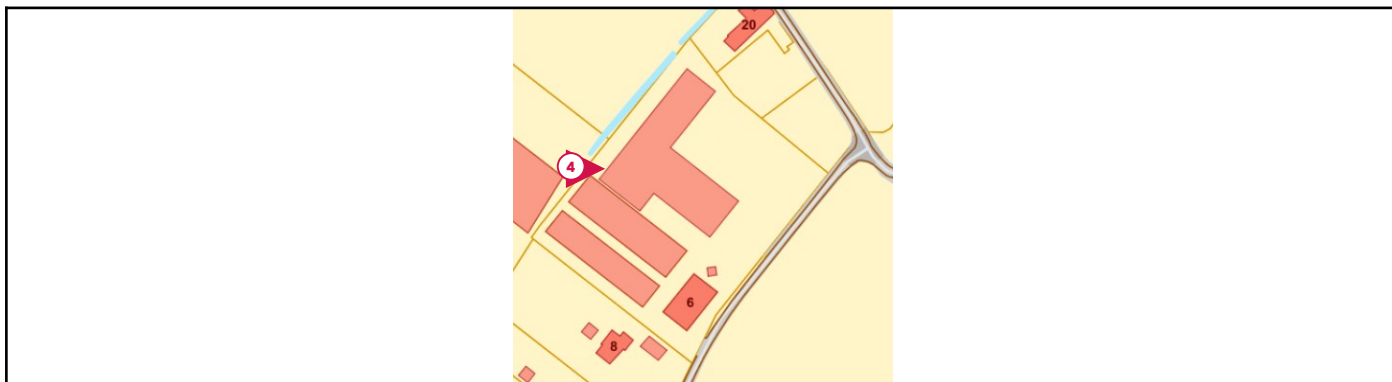
Plan 7.1: Vaststellingen buiten de constructies

Beschrijving	Type	Actie
4. Asbestplaten tuin	Asbestmateriaal	Dringend verwijderen

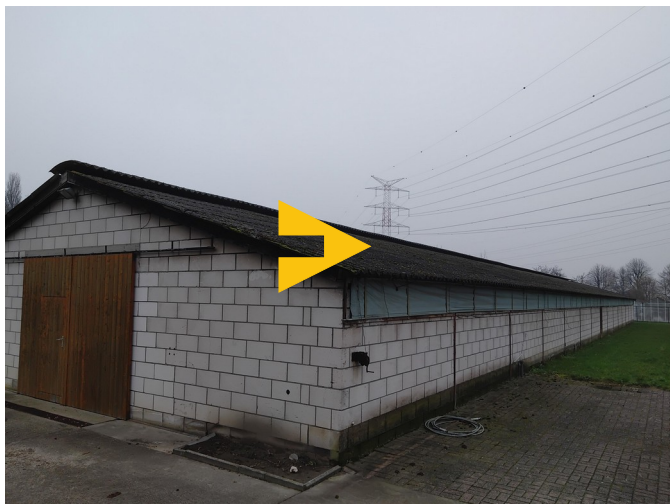
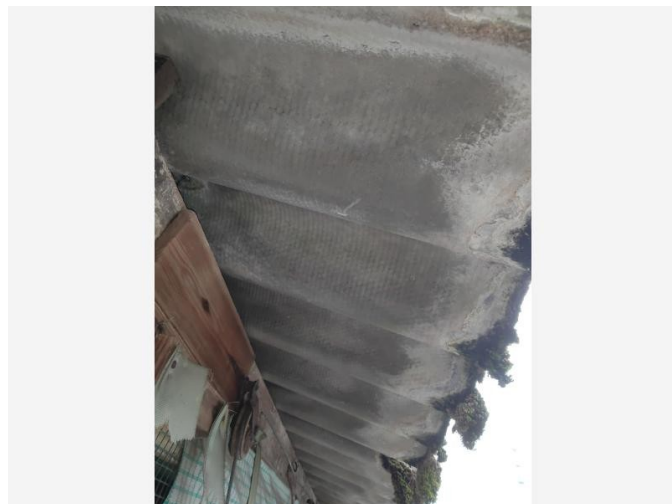
Eindbeoordeling materiaalrisico	Hoog materiaalrisico en/of hoge kans op vezelvrijgave
---------------------------------	---

Gebondenheid	Categorie 1: hechtgebonden in oorsprong
Asbestsoort (vezeltype)	Crocidoliet aanwezig
Asbestconcentratie	Laag (< 50%)
Afschermingsgraad van het gehele materiaal	Geheel of deels (ook) vrij aan de binnenlucht
Toestand van het materiaal	Matig beschadigd, matig verweerd

Beschrijving	Golfplaten schuin dak loods 2
Omgeving	Grenst aan binnen- en buitenlucht
Primaire drager	Schuin dak
Asbestmateriaal	Dak- en gevelbekleding - Golfplaat
Bindmiddel van asbestmateriaal	Cement
Gebondenheid op basis van bindmiddel	Hecht
Hoeveelheid (oppervlakte - aantal)	• 751,00 m ² - 1 stuk
Totale oppervlakte	751,00 m ²
Eenvoudig bereikbaar	Ja

- Scherm in afwachting van verwijdering het asbestmateriaal af van luchtstromingen en verstoring: bijvoorbeeld door het te verpakken, te fixeren, af te dekken, signalisatie - afbakening aan te brengen, ...

- Eenvoudige handelingen: mag via doe-het-zelf of door werknemer(s) met opleidingsattest eenvoudige handelingen
Indien het materiaal niet beschadigd geraakt mag dit eventueel door een doe-het-zelver verwijderd worden. Dit is enkel mogelijk mits het nemen van de juiste voorzorgsmaatregelen en mits het materiaal goed bevochtigd wordt tijdens de verwijdering. De doe-het-zelver dient de platen met handgereedschap los te maken en moet deze voorzichtig naar beneden brengen (niet gooien). Dit materiaal moet dubbel verpakt afgevoerd worden naar een recyclagepark.
- Eenvoudige handelingen: enkel door erkend asbestverwijderaar
Gezien de omvang is een erkend asbestverwijderaar de beste optie.

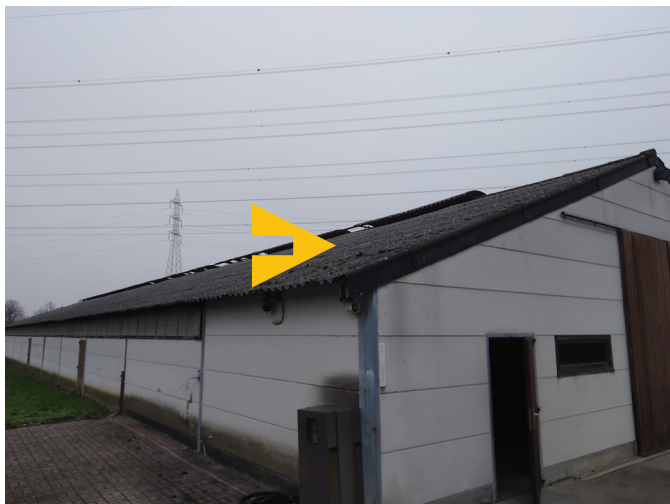
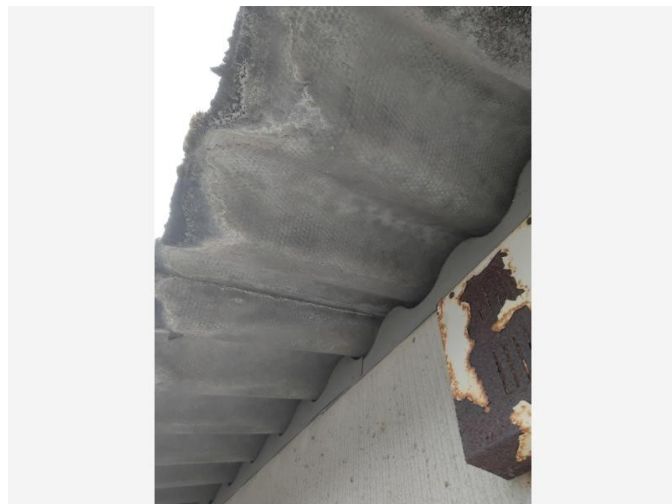
Eindbeoordeling materiaalrisico	Hoog materiaalrisico en/of hoge kans op vezelvrijgave
---------------------------------	---

Gebondenheid	Categorie 1: hechtgebonden in oorsprong
Asbestsoort (vezeltype)	Crocidoliet aanwezig
Asbestconcentratie	Laag (< 50%)
Afschermingsgraad van het gehele materiaal	Geheel of deels (ook) vrij aan de binnenlucht
Toestand van het materiaal	Matig beschadigd, matig verweerd

Beschrijving	Golfplaten schuin dak loods 3
Omgeving	Grenst aan binnen- en buitenlucht
Primaire drager	Schuin dak
Asbestmateriaal	Dak- en gevelbekleding - Golfplaat
Bindmiddel van asbestmateriaal	Cement
Gebondenheid op basis van bindmiddel	Hecht
Hoeveelheid (oppervlakte - aantal)	• 937,00 m ² - 1 stuk
Totale oppervlakte	937,00 m ²
Eenvoudig bereikbaar	Ja

- Scherm in afwachting van verwijdering het asbestmateriaal af van luchtstromingen en verstoring: bijvoorbeeld door het te verpakken, te fixeren, af te dekken, signalisatie - afbakening aan te brengen, ...

- Eenvoudige handelingen: mag via doe-het-zelf of door werknemer(s) met opleidingsattest eenvoudige handelingen
Indien het materiaal niet beschadigd geraakt mag dit eventueel door een doe-het-zelf verwijderd worden. Dit is enkel mogelijk mits het nemen van de juiste voorzorgsmaatregelen en mits het materiaal goed bevochtigd wordt tijdens de verwijdering. De doe-het-zelf dient de platen met handgereedschap los te maken en moet deze voorzichtig naar beneden brengen (niet gooien). Dit materiaal moet dubbel verpakt afgevoerd worden naar een recyclingpark.
- Eenvoudige handelingen: enkel door erkend asbestverwijderaar
Gezien de omvang is een erkend asbestverwijderaar de beste optie.

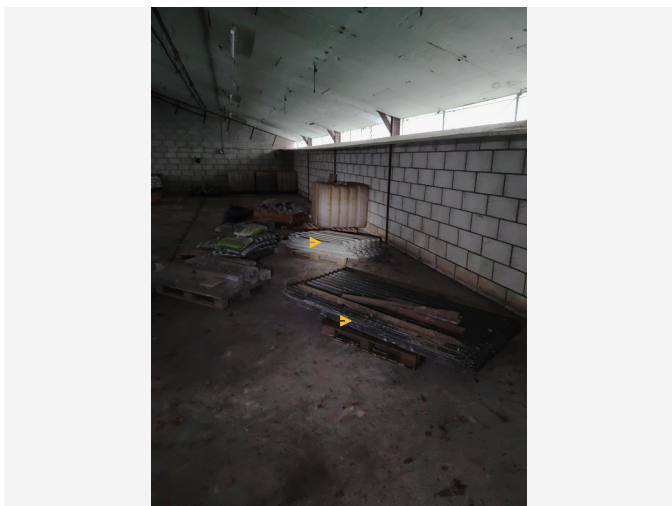
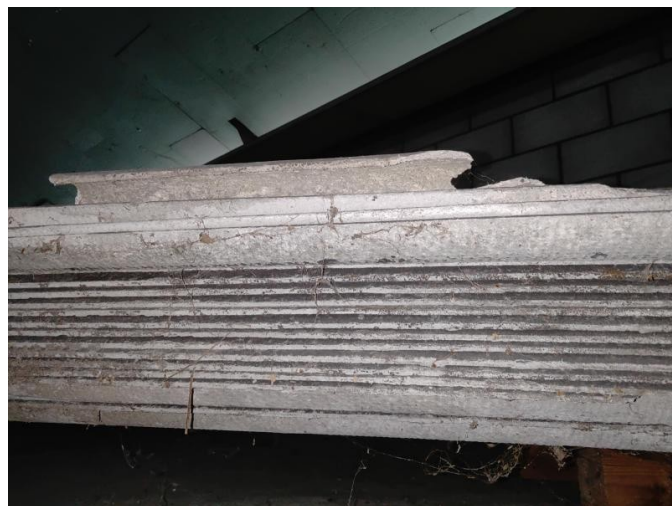
Beschrijving	Golfplaten loods 2
Type afvalstof	Betreft stock-voorraad of gedemonteerde asbestmaterialen
Aanwezige resten	Oud golfplaten in de loods
Omgeving	Binnen
Primaire drager	Vloer
Asbestmaterialen	<ul style="list-style-type: none">Dak- en gevelbekleding - Golfplaat
Bindmiddel van asbestmateriaal	Cement
Gebondenheid op basis van bindmiddel	Hecht
Hoeveelheid (gewicht - aantal)	<ul style="list-style-type: none">100,00 kg - 2 stuks
Totaal gewicht	200,00 kg
Eenvoudig bereikbaar	Ja
Identificatiemethode	Vaststelling zonder monsternamen

- Verwijder het asbestafval.

- Eenvoudige handelingen: mag via doe-het-zelf of door werknemer(s) met opleidingsattest eenvoudige handelingen
Mits het nemen van de juiste voorzorgsmaatregelen mag dit materiaal dubbel verpakt afgevoerd worden naar het recyclagepark.
Materiaal goed bevochtigen en niet beschadigen.
- Eenvoudige handelingen: enkel door erkend asbestverwijderaar
De platen kunnen opgehaald worden door een gespecialiseerde firma.

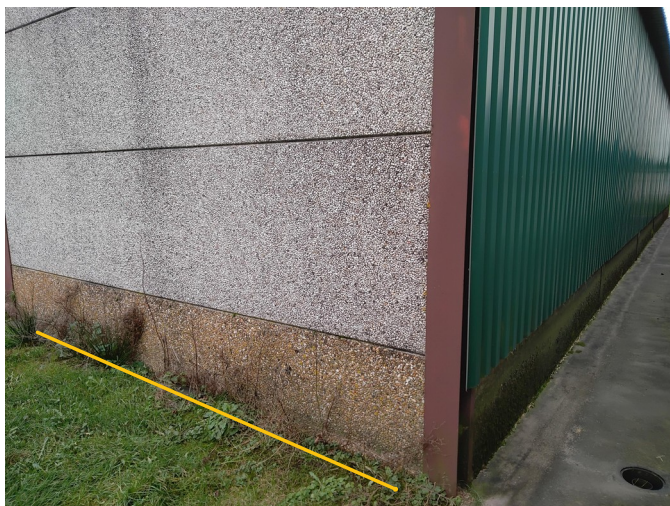
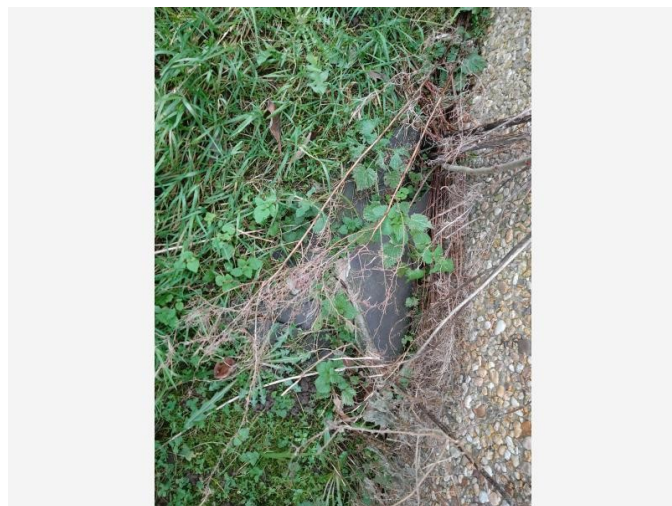
Beschrijving	Asbestplaten tuin
Type afvalstof	Betreft resten (contaminatie) van verwerking of beschadiging
Type resten (contaminatie)	<ul style="list-style-type: none">• Stukken, fragmenten (los, opliggend)
Besmette materialen	<ul style="list-style-type: none">• Geen (er is geen vermenging met ander materiaal)
Bron van de resten	Enkele leien langs loods 4
Omgeving	Buiten
Primaire drager	Bodem
Gebondenheid resten	Hecht
Hoeveelheid (gewicht - aantal)	<ul style="list-style-type: none">• 3,00 kg - 1 stuk
Totaal gewicht	3,00 kg
Eenvoudig bereikbaar	Ja
Identificatiemethode	Vaststelling zonder monsternamen

- Verwijder het asbestafval.

- Eenvoudige handelingen: mag via doe-het-zelf of door werknemer(s) met opleidingsattest eenvoudige handelingen
Mits het nemen van de juiste voorzorgsmaatregelen mag dit materiaal dubbel verpakt afgevoerd worden naar het recyclagepark.

Materiaal goed bevochtigen en niet beschadigen.

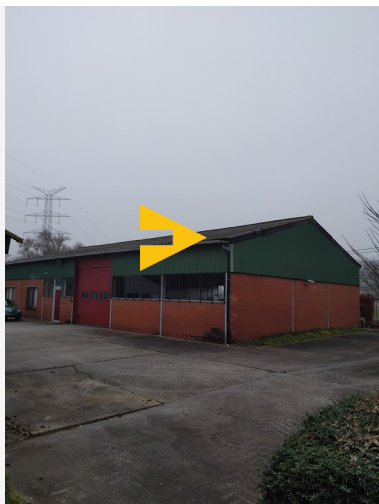
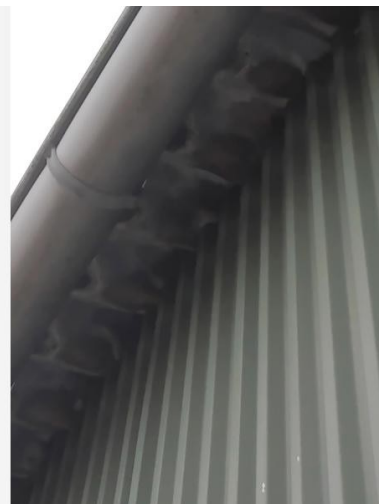
Eindbeoordeling materiaalrisico	Verhoogd materiaalrisico en/of verhoogde kans op vezelvrijgave
---------------------------------	--

Gebondenheid	Categorie 1: hechtgebonden in oorsprong
Asbestsoort (vezeltype)	Crocidoliet aanwezig
Asbestconcentratie	Laag (< 50%)
Afschermingsgraad van het gehele materiaal	Geheel of deels vrij aan de buitenlucht
Toestand van het materiaal	Matig beschadigd, matig verweerd

Beschrijving	Schuin dak woning en loods 1
Omgeving	Buiten
Primaire drager	Schuin dak
Asbestmateriaal	Dak- en gevelbekleding - Golfplaat
Bindmiddel van asbestmateriaal	Cement
Gebondenheid op basis van bindmiddel	Hecht
Hoeveelheid (oppervlakte - aantal)	• 297,00 m ² - 1 stuk
Totale oppervlakte	297,00 m ²
Eenvoudig bereikbaar	Ja

- Scherm in afwachting van verwijdering het asbestmateriaal af van luchtstromingen en verstoring: bijvoorbeeld door het te verpakken, te fixeren, af te dekken, signalisatie - afbakening aan te brengen, ...

- Eenvoudige handelingen: mag via doe-het-zelf of door werknemer(s) met opleidingsattest eenvoudige handelingen

Indien het materiaal niet beschadigd geraakt mag dit eventueel door een doe-het-zelver verwijderd worden. Dit is enkel mogelijk mits het nemen van de juiste voorzorgsmaatregelen en mits het materiaal goed bevochtigd wordt tijdens de verwijdering. De doe-het-zelver dient de platen met handgereedschap los te maken en moet deze voorzichtig naar beneden brengen (niet gooien). Dit materiaal moet dubbel verpakt afgevoerd worden naar een recyclagepark.

- Eenvoudige handelingen: enkel door erkend asbestverwijderaar
Gezien de omvang is een erkend asbestverwijderaar de beste optie.

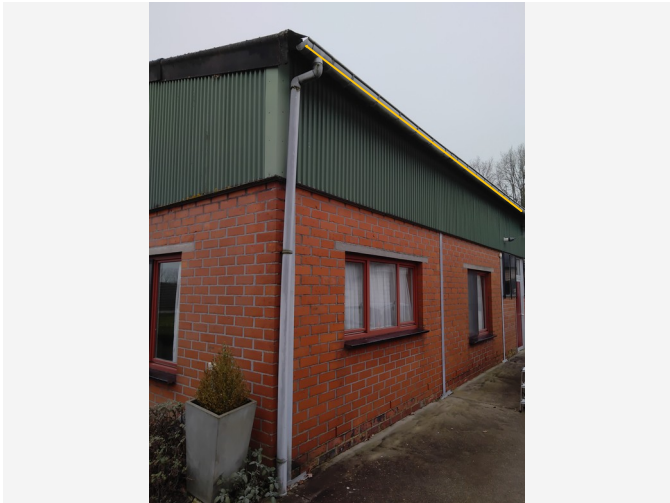
Reden: Het te onderzoeken materiaal situeert zich hoger dan 3,50 m te rekenen vanaf een veilige ondergrond

Uitleg van de asbestdeskundige: Hoogte 4 meter. Geen zicht op eventuele verontreiniging in de dakgoten.

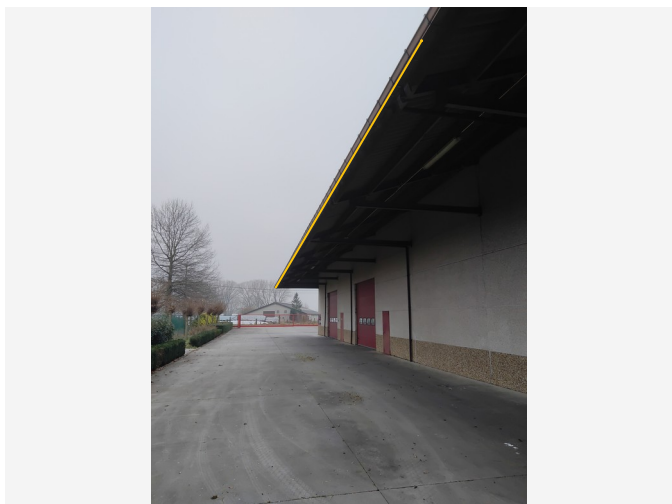
Reden: Het te onderzoeken materiaal situeert zich hoger dan 3,50 m te rekenen vanaf een veilige ondergrond

Uitleg van de asbestdeskundige: Hoogte 5 meter. Geen zicht op eventuele verontreiniging in de dakgoten.

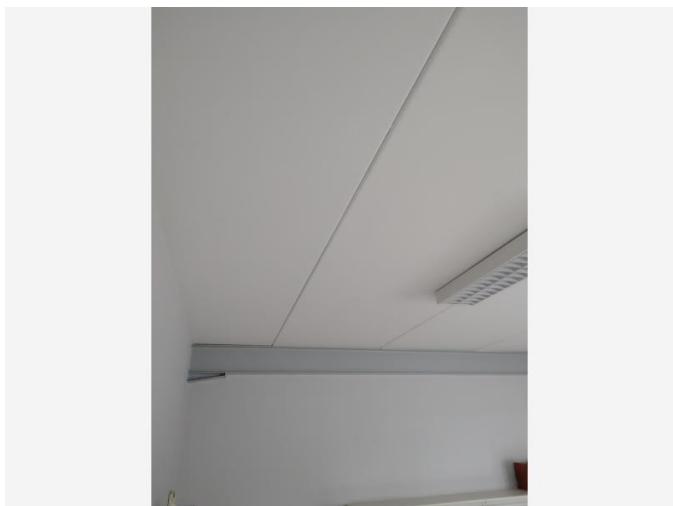
Betonplaten, niet asbestverdacht.

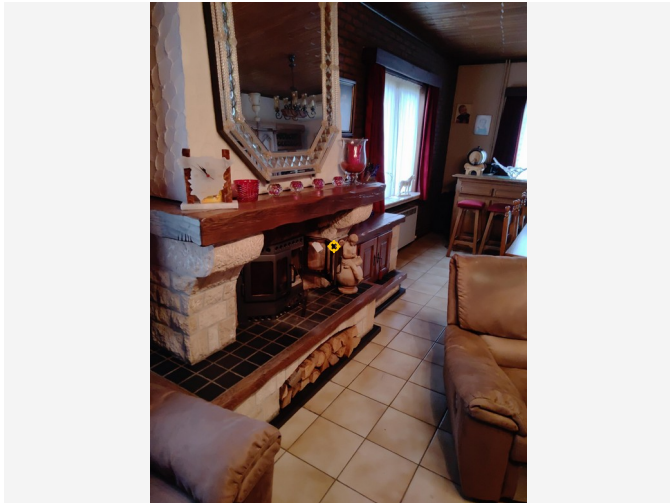
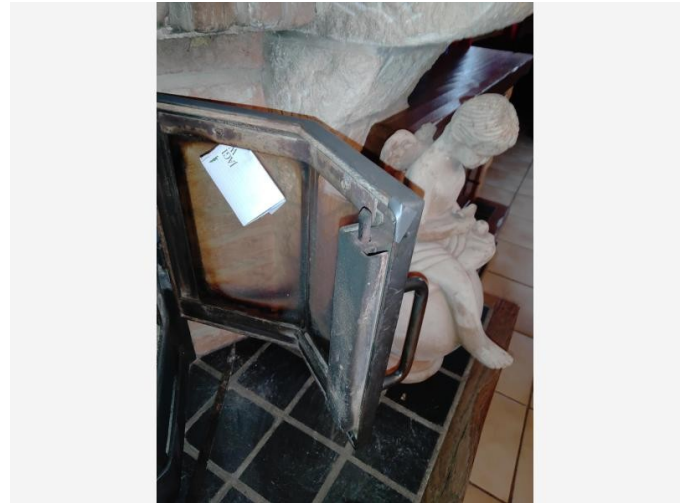
Geen asbest

#	Type	Referentie	Resultaat
12.1	Puntmonster	2.1	Geen asbest

Beschrijving	Koord open haard woning
Omgeving	Binnen
Primaire drager	HVAC infrastructuur en uitrusting
Bindmiddel van materiaal	Weinig of geen bindmiddel (textiel, bevolking, ...)

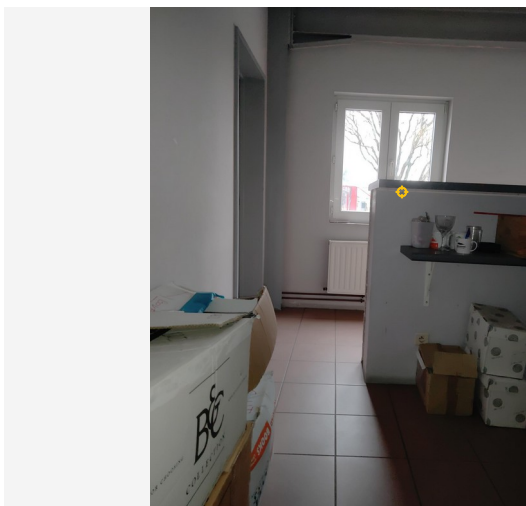
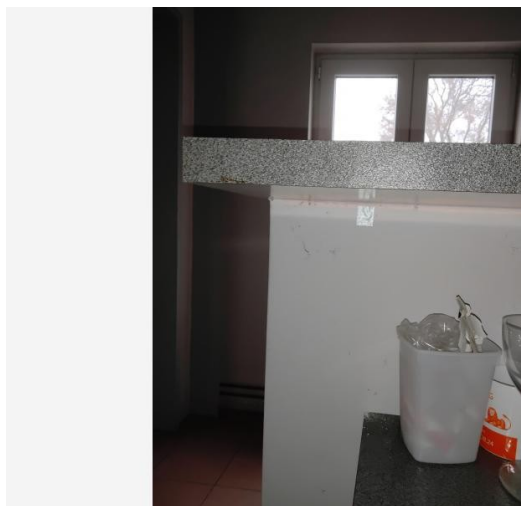
Geen asbest

#	Type	Referentie	Resultaat
13.1	Mengmonster	5.1	Geen asbest

Beschrijving	Pleisterwerk binnenmuren kantoren (GLV)
Omgeving	Binnen
Primaire drager	Binnenwand
Bindmiddel van materiaal	Gips - kalk

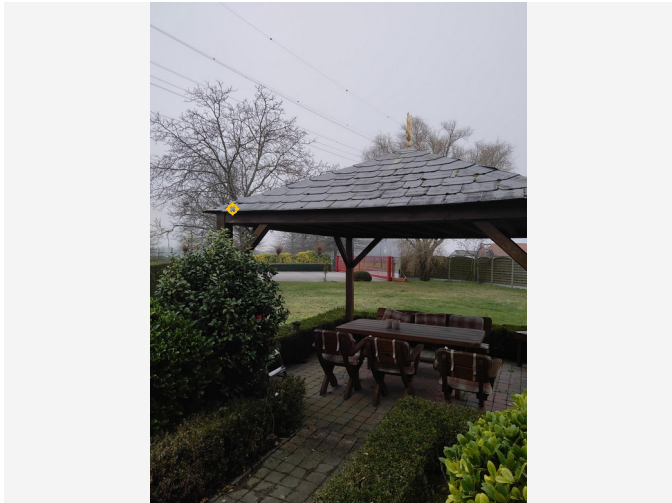
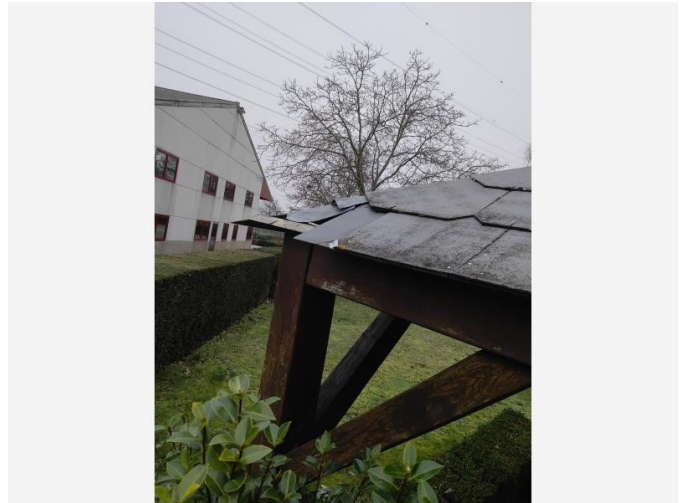
Geen asbest

#	Type	Referentie	Resultaat
14.1	Puntmonster	3.1	Geen asbest

Beschrijving	Schuin dak afdak terras
Omgeving	Buiten
Primaire drager	Schuin dak
Bindmiddel van materiaal	Cement

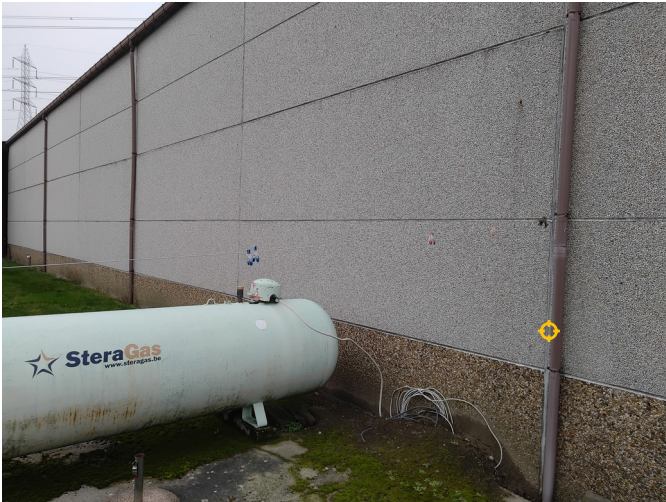
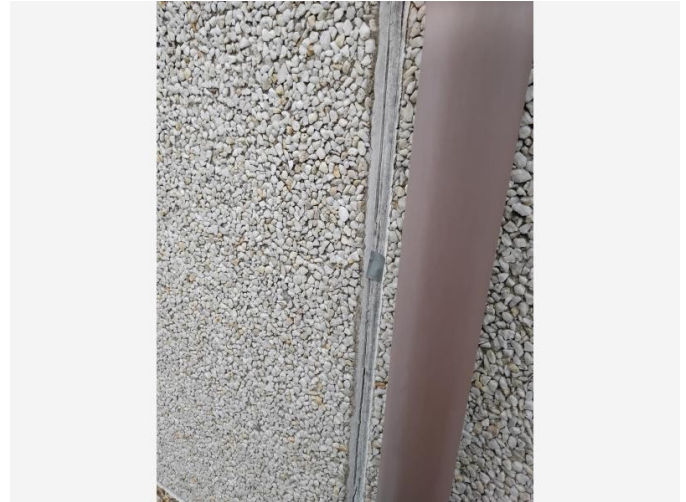
Fiche 15: Mastiek constructiepanelen loods 4 en kantoren

Geen asbest

Beschrijving	Mastiek constructiepanelen loods 4 en kantoren
Omgeving	Buiten
Primaire drager	Binnenwand
