Asbestinventarisatetest

Brandstraat 24/GLV, 2850 Boom

Attestnummer : 20230401-000102.000

Uitgegeven op : 01.04.2023

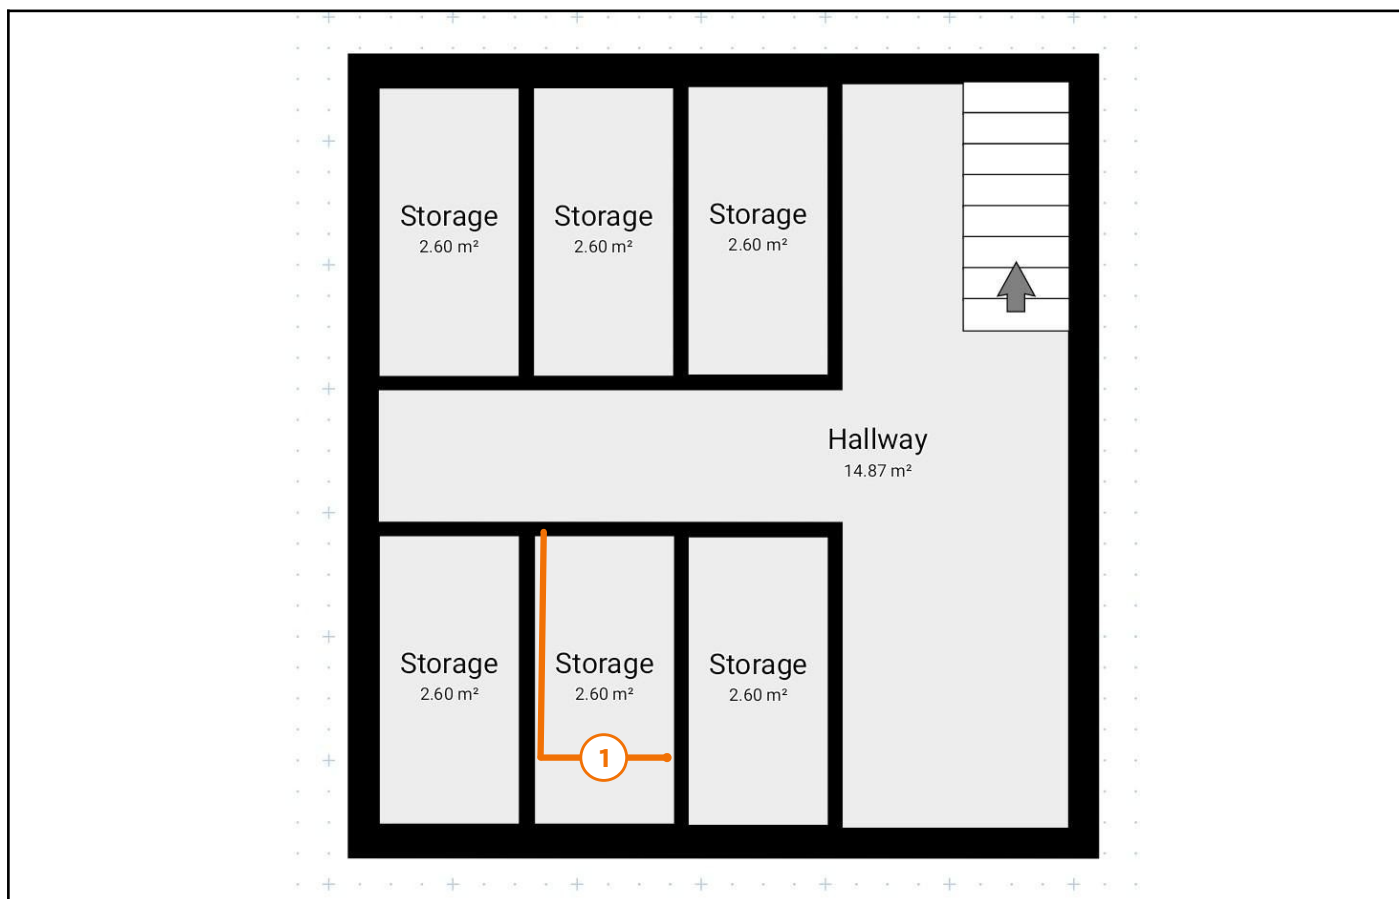
Plan 2.1: Kelderbergingen

Beschrijving	Type	Actie
1. Leidingisolatie kelderberging	Asbestmateriaal	Verwijderen

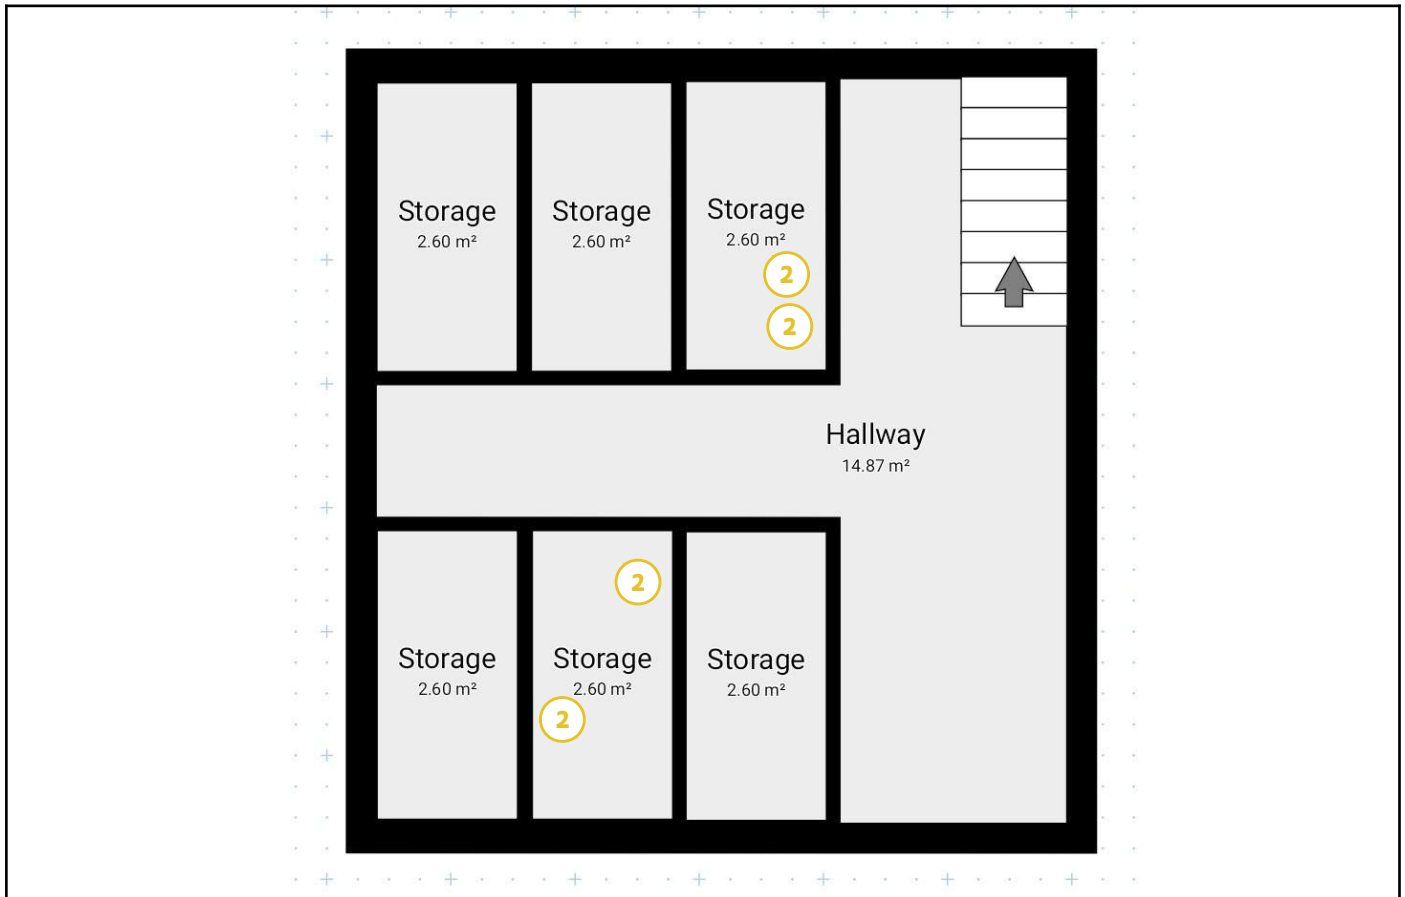
Plan 2.2: Kelderbergingen

Beschrijving	Type	Actie
2. Bakeliet elektrische installaties kelderberging	Asbestmateriaal	Zorgvuldig beheren

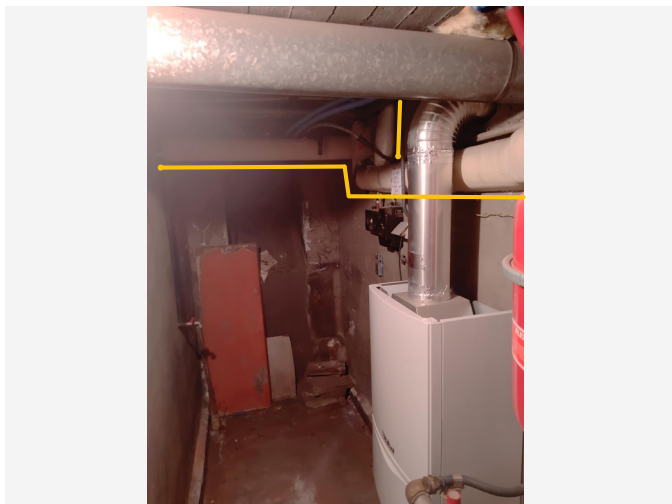
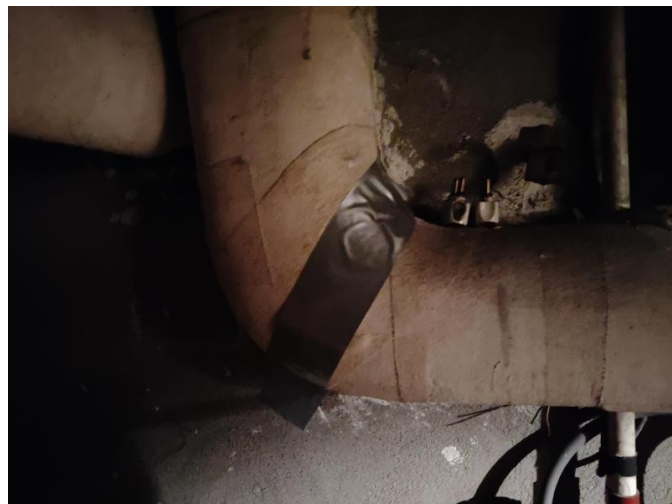
Eindbeoordeling materiaalrisico	Verhoogd materiaalrisico en/of verhoogde kans op vezelvrijgave
---------------------------------	--

Gebondenheid	Categorie 2: niet-hechtgebonden met matrix
Asbestsoort (vezeltype)	Amfibool aanwezig, uitgezonderd crocidoliet
Asbestconcentratie	Hoog ($\geq 50\%$)
Afschermingsgraad van het gehele materiaal	Geheel of deels (ook) vrij aan de binnenlucht
Toestand van het materiaal	Licht beschadigd, licht verweerd. Intact materiaal type Pical – asbestboard of categorie III 'gebondenheid'

Beschrijving	Leidingisolatie kelderberging
Omgeving	Binnen
Primaire drager	HVAC infrastructuur en uitrusting
Asbestmateriaal	In-situ afwerkingslagen - Thermische isolatie
Bindmiddel van asbestmateriaal	Gips - kalk
Gebondenheid op basis van bindmiddel	Niet-hechtgebonden
Hoeveelheid (lengte - omtrek - dikte - aantal)	<ul style="list-style-type: none">• 4,00 m - 50,00 cm - 15,00 cm - 1 stuk
Totaal volume	0,30 m ³
Eenvoudig bereikbaar	Ja
Bevestigingswijze	<ul style="list-style-type: none">• Verlijmd, ingegoten, versmeerd

Het asbestmateriaal valt onder de mijlpaal van 2034.

Verwijderen

- Scherm in afwachting van verwijdering het asbestmateriaal af van luchtstromingen en verstoring: bijvoorbeeld door het te verpakken, te fixeren, af te dekken, signalisatie - afbakening aan te brengen, ...

- Hermetische zone (erkend asbestverwijderaars)
Het asbesthoudend materiaal mag in geen geval verwijderd worden door een doe-het-zelver gezien het zeer hoge risico op een ernstige vrijgave van asbestdeeltjes. Gezien de omvang van de gipsisolatie zal hermetische zone waarschijnlijk de beste optie zijn.

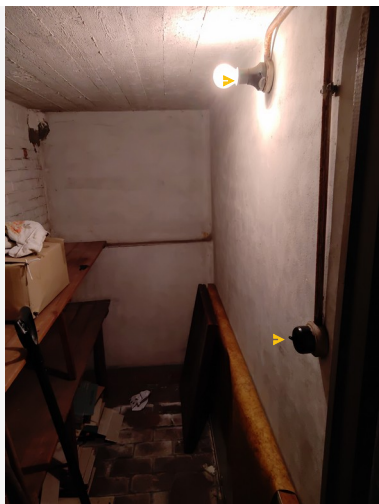
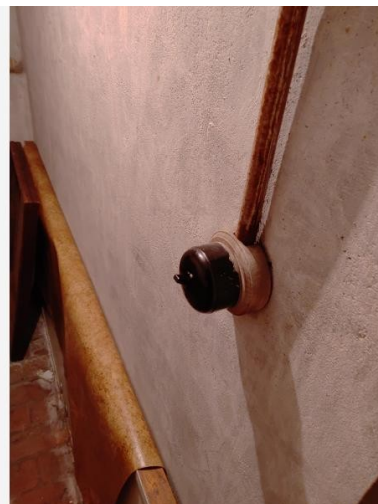
Eindbeoordeling materiaalisico	Laag materiaalisico en/of verlaagde kans op vezelvrijgave
--------------------------------	---

Gebondenheid	Categorie 1: hechtgebonden in oorsprong
Asbestsoort (vezeltype)	Crocidoliet aanwezig
Asbestconcentratie	Laag (< 50%)
Afschermingsgraad van het gehele materiaal	Geheel of deels (ook) vrij aan de binnenlucht
Toestand van het materiaal	Onbeschadigd, niet verweerd

Beschrijving	Bakeliet elektrische installaties kelderberging
Omgeving	Binnen
Primaire drager	Communicatie en elektrische infrastructuur en uitrusting
Asbestmateriaal	Plaat, paneel, tablet - Type Bakeliet
Bindmiddel van asbestmateriaal	Kunststof of -hars
Gebondenheid op basis van bindmiddel	Hecht
Hoeveelheid (oppervlakte - dikte - aantal)	• 0,01 m ² - 0,50 cm - 4 stuks
Totaal volume	< 0,001 m ³
Eenvoudig bereikbaar	Ja

Bevestigingswijze	<ul style="list-style-type: none">• Geschroefd
Identificatiemethode	Vaststelling zonder monstername
Destructieve handeling voor identificatie	Nee
Opmerking	Toepassingen in bakeliet kunnen mogelijks asbest bevatten. Geen staalname mogelijk zonder ernstige beschadigingen aan te brengen aan deze objecten. Dit vormt een laag risico in onbeschadigde toestand.

Het asbestmateriaal valt onder de mijlpaal van 2040.

Zorgvuldig beheren

- Zorg voor een veilig beheer. Vermijd het beschadigen van het asbestmateriaal. Controleer de toestand jaarlijks op wijzigingen.

- Eenvoudige handelingen: mag via doe-het-zelf of door werknemer(s) met opleidingsattest eenvoudige handelingen
Indien het materiaal niet beschadigd geraakt mag dit eventueel door een doe-het-zelver verwijderd worden. Dit is enkel mogelijk mits het nemen van de juiste voorzorgsmaatregelen en mits het materiaal goed bevochtigd wordt tijdens de verwijdering (elektriciteit afsluiten!). Verwijder de bakeliettoepassingen voorzichtig met handgereedschap. Hiervoor dient mogelijks een deeltje van de muur handmatig uitgebroken te worden. De asbesthoudende toepassing mag in geen geval met machinaal gereedschap verwijderd worden om het risico op vrijgave van asbestdeeltjes zo veel als mogelijk in te perken. Dit materiaal moet dubbel verpakt afgevoerd worden naar een recyclagepark.

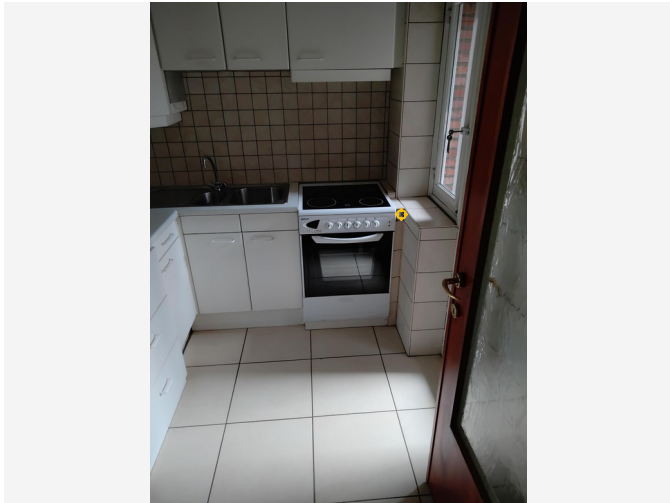
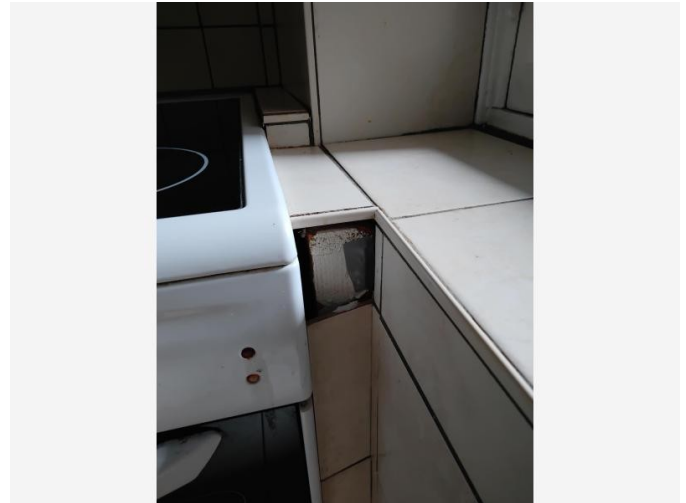
Fiche 3: Tegellijm wandtegels keuken

Geen asbest

#	Type	Referentie	Resultaat
3.1	Puntmonster	3.1	Geen asbest

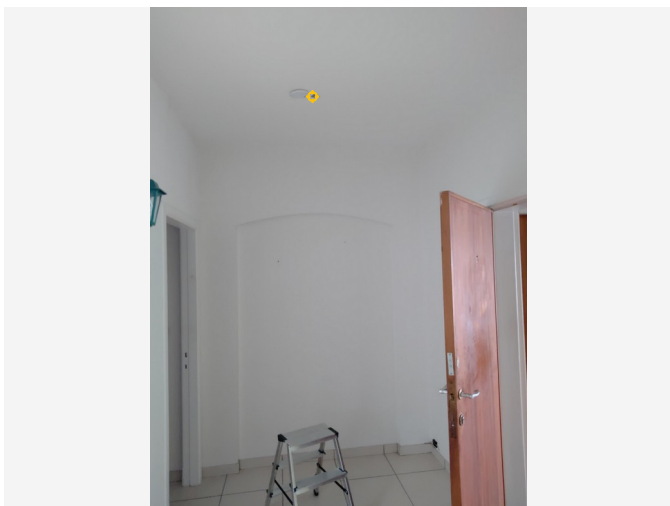
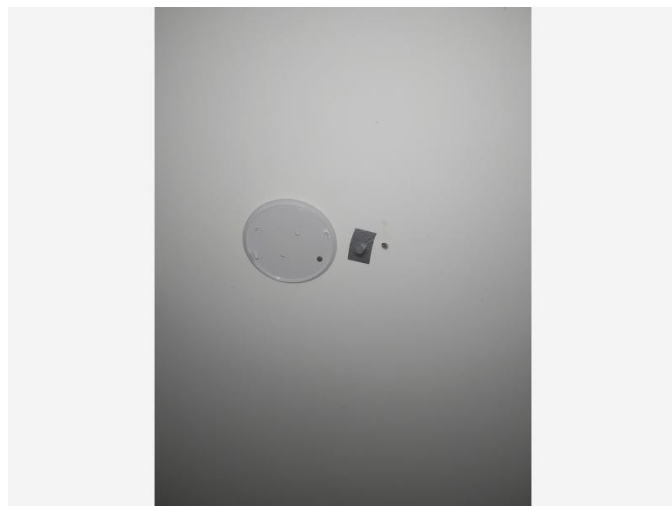
Geen asbest

#	Type	Referentie	Resultaat
4.1	Mengmonster	2.1	Geen asbest

Beschrijving	Pleisterwerk plafonds appartement
Omgeving	Binnen
Primaire drager	Plafond
Bindmiddel van materiaal	Gips - kalk

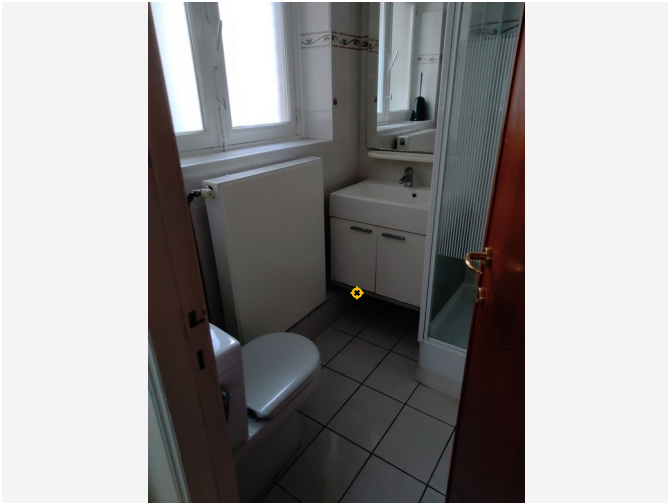
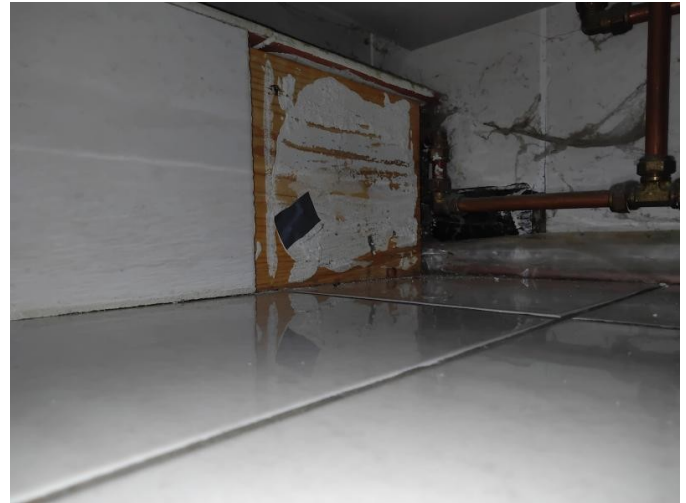
Fiche 5: Tegellijm wandtegels badkamer

Geen asbest

#	Type	Referentie	Resultaat
5.1	Puntmonster	4.1	Geen asbest

Gebondenheid op basis van bindmiddel	Hecht
Hoeveelheid (oppervlakte - dikte - aantal)	• 4,00 m ² - 5,00 mm - 1 stuk
Totaal volume	0,02 m ³
Identificatiemethode	Vaststelling met monstername
Destructieve handeling voor identificatie	Nee
Opmerking	Enkel staalname mogelijk onder het badkamermeubel.

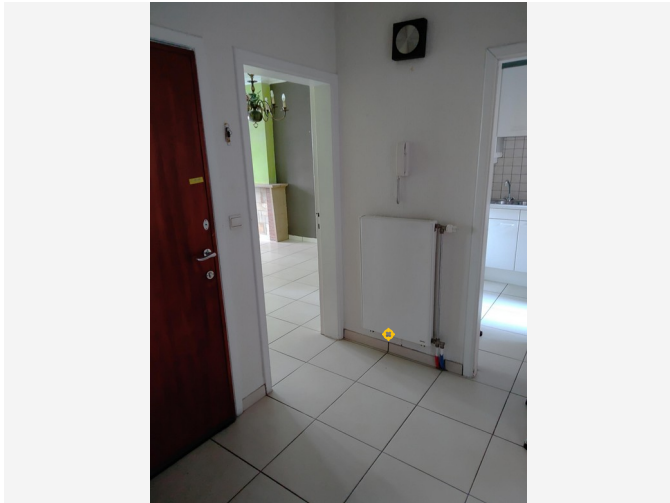
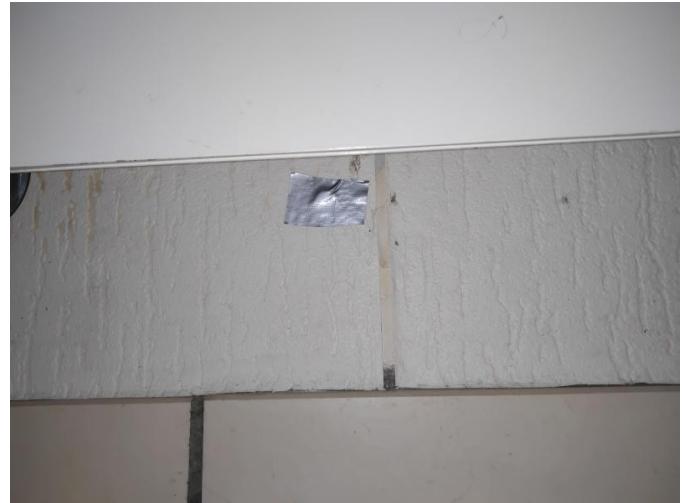
Geen asbest

#	Type	Referentie	Resultaat
6.1	Mengmonster	1.1	Geen asbest

Beschrijving	Pleisterwerk binnenmuren appartement
Omgeving	Binnen
Primaire drager	Binnenwand
Bindmiddel van materiaal	Gips - kalk
