Asbestinventarisatetest

D. Coppensstraat 16, 2620 Hemiksem

Attestnummer : 20231004-000297.000

Uitgegeven op : 04.10.2023

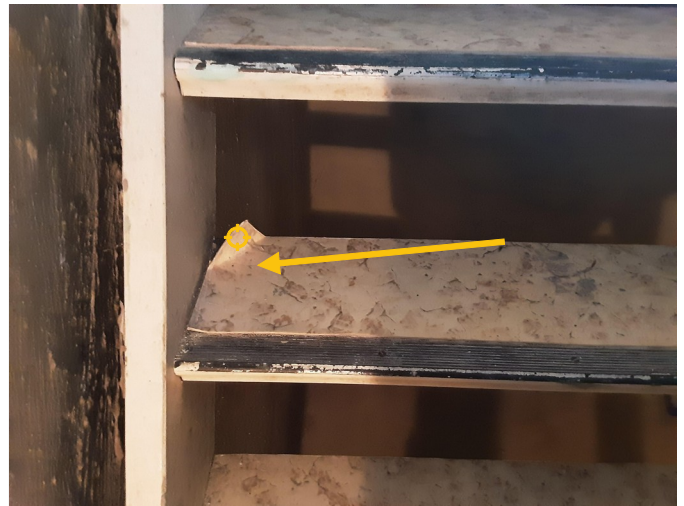
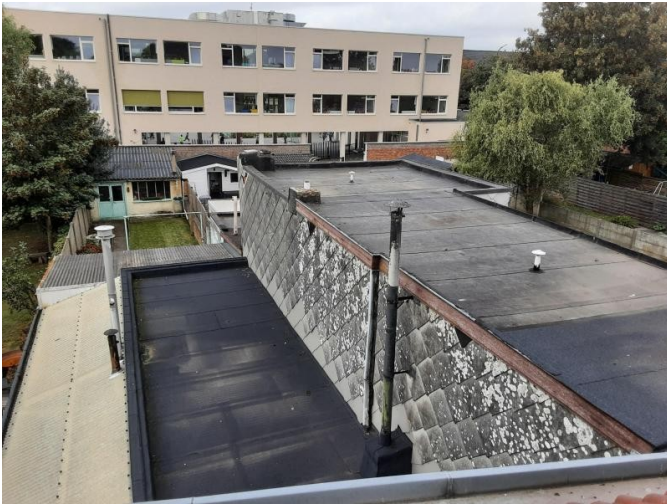
Eindbeoordeling materiaalrisico	Verhoogd materiaalrisico en/of verhoogde kans op vezelvrijgave
---------------------------------	--

Gebondenheid	Categorie 2: niet-hechtgebonden met matrix
Asbestsoort (vezeltype)	Alleen chrysotiel
Asbestconcentratie	Hoog ($\geq 50\%$)
Afschermingsgraad van het gehele materiaal	Enkel randen niet afgeschermd maar geen contact met binnenluchtstromen
Toestand van het materiaal	Matig beschadigd, matig verweerd

Beschrijving	Vinyl
Omgeving	Binnen
Primaire drager	Vloer
Asbestmateriaal	Prefab - afwerking - Vloerzeil
Bindmiddel van asbestmateriaal	Karton - papier - viltachtig
Gebondenheid op basis van bindmiddel	Niet-hechtgebonden
Hoeveelheid (oppervlakte - aantal)	• 4,00 m ² - 1 stuk

Verwijderen

- Zorg voor een veilig beheer. Vermijd het beschadigen van het asbestmateriaal. Controleer de toestand jaarlijks op wijzigingen.

- Hermetische zone (erkend asbestverwijderaar)
MAG enkel verwijderd worden door een erkend asbestverwijderaar die steeds een hermetische zone dient in te stellen.

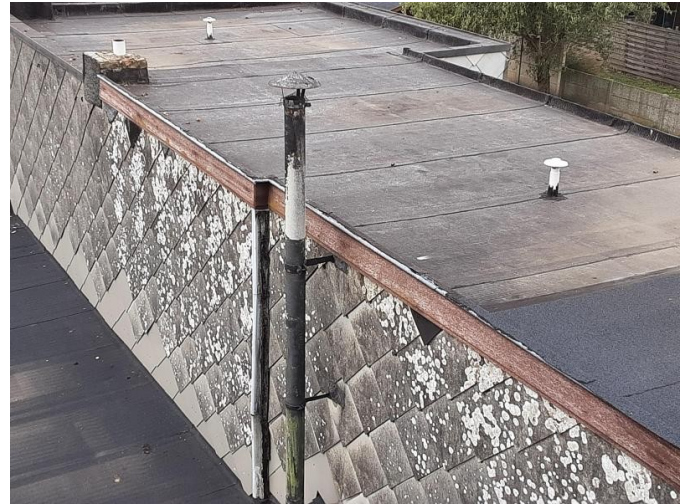
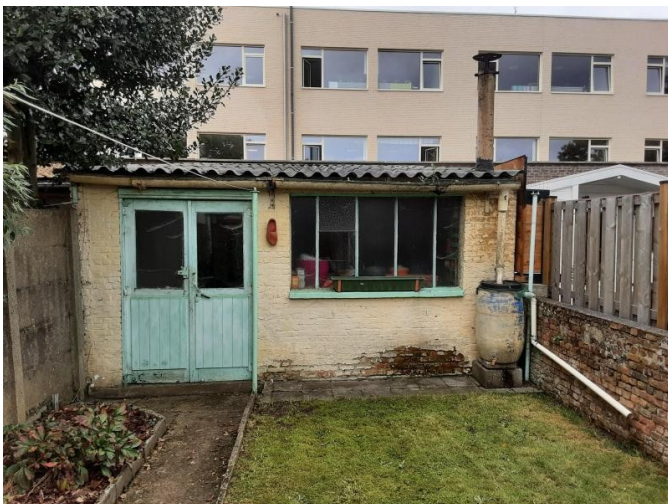
Eindbeoordeling materiaalrisico	Verhoogd materiaalrisico en/of verhoogde kans op vezelvrijgave
---------------------------------	--

Gebondenheid	Categorie 1: hechtgebonden in oorsprong
Asbestsoort (vezeltype)	Crocidoliet aanwezig
Asbestconcentratie	Laag (< 50%)
Afschermingsgraad van het gehele materiaal	Geheel of deels vrij aan de buitenlucht
Toestand van het materiaal	Matig beschadigd, matig verweerd

Beschrijving	Schoorsteen 2
Omgeving	Buiten
Primaire drager	Plat dak
Asbestmateriaal	Rookgaskanaal
Bindmiddel van asbestmateriaal	Cement
Gebondenheid op basis van bindmiddel	Hecht
Hoeveelheid (lengte - omtrek - dikte - aantal)	<ul style="list-style-type: none">• 2,00 m - 35,00 cm - 1,00 cm - 1 stuk
Totaal volume	0,007 m ³
Eenvoudig bereikbaar	Ja
Bevestigingswijze	<ul style="list-style-type: none">• Verlijmd, ingegoten, versmeerd
Identificatiemethode	Vaststelling zonder monsternamen

Verwijderen

- Scherm in afwachting van verwijdering het asbestmateriaal af van luchtstromingen en verstoring: bijvoorbeeld door het te verpakken, te fixeren, af te dekken, signalisatie - afbakening aan te brengen, ...

- Eenvoudige handelingen: mag via doe-het-zelf of door werknemer(s) met opleidingsattest eenvoudige handelingen
MAG je zelf verwijderen indien dit zonder breek- of kapwerk kan. Voer af in gesloten verpakking;

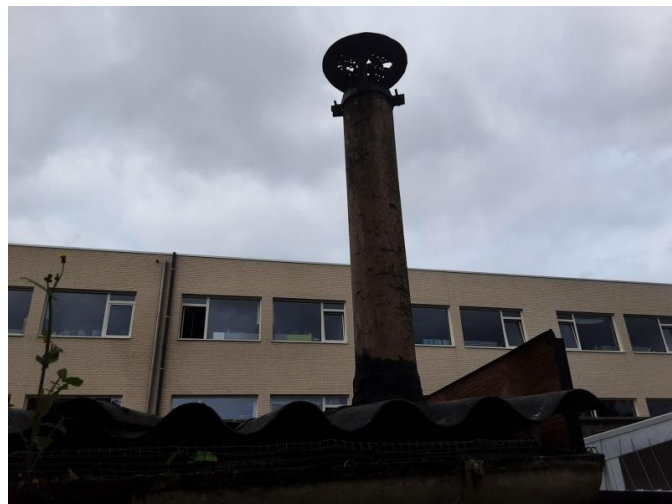
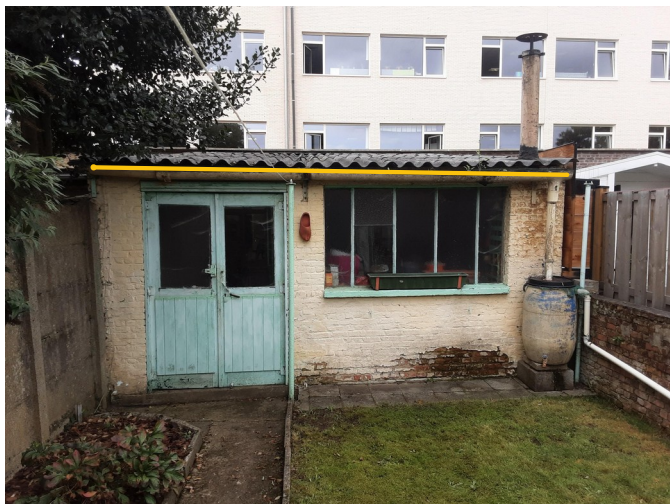
Eindbeoordeling materiaalrisico	Verhoogd materiaalrisico en/of verhoogde kans op vezelvrijgave
---------------------------------	--

Gebondenheid	Categorie 1: hechtgebonden in oorsprong
Asbestsoort (vezeltype)	Crocidoliet aanwezig
Asbestconcentratie	Laag (< 50%)
Afschermingsgraad van het gehele materiaal	Geheel of deels (ook) vrij aan de binnenlucht
Toestand van het materiaal	Licht beschadigd, licht verweerd. Intact materiaal type Pical – asbestboard of categorie III 'gebondenheid'

Beschrijving	Schoorsteen
Omgeving	Buiten
Primaire drager	Schuin dak
Asbestmateriaal	Rookgaskanaal
Bindmiddel van asbestmateriaal	Cement
Gebondenheid op basis van bindmiddel	Hecht
Hoeveelheid (lengte - omtrek - dikte - aantal)	<ul style="list-style-type: none">• 2,00 m - 35,00 cm - 0,99 cm - 1 stuk
Totaal volume	0,007 m ³
Eenvoudig bereikbaar	Ja
Bevestigingswijze	<ul style="list-style-type: none">• Verlijmd, ingegoten, versmeerd

Verwijderen

- Scherm in afwachting van verwijdering het asbestmateriaal af van luchtstromingen en verstoring: bijvoorbeeld door het te verpakken, te fixeren, af te dekken, signalisatie - afbakening aan te brengen, ...

- Eenvoudige handelingen: mag via doe-het-zelf of door werknemer(s) met opleidingsattest eenvoudige handelingen
MAG je zelf verwijderen indien dit zonder breek- of kapwerk kan.

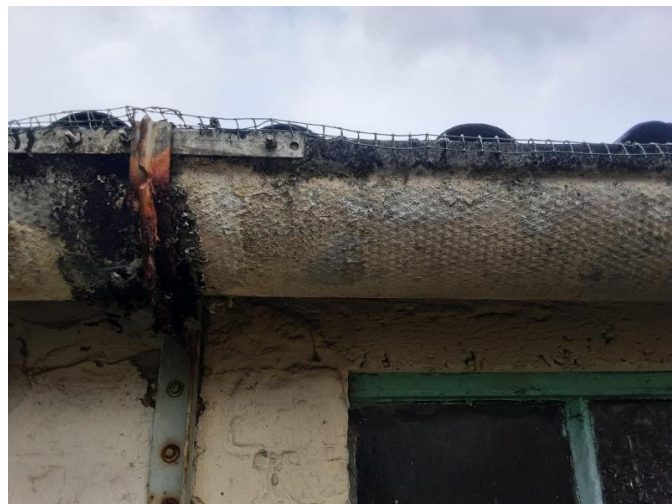
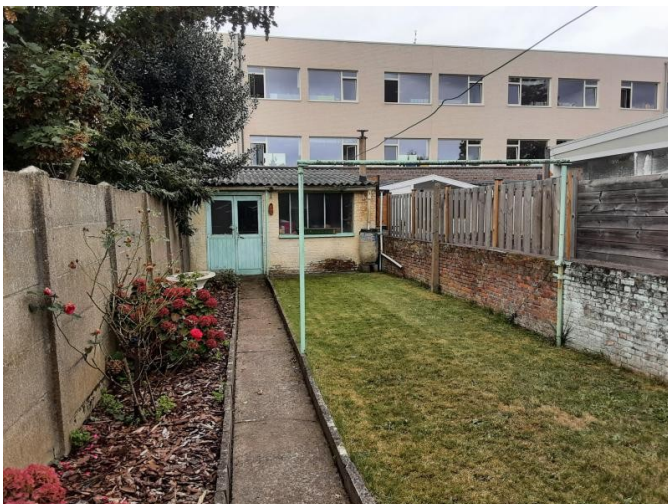
Eindbeoordeling materiaalrisico	Verhoogd materiaalrisico en/of verhoogde kans op vezelvrijgave
---------------------------------	--

Gebondenheid	Categorie 1: hechtgebonden in oorsprong
Asbestsoort (vezeltype)	Crocidoliet aanwezig
Asbestconcentratie	Laag (< 50%)
Afschermingsgraad van het gehele materiaal	Geheel of deels vrij aan de buitenlucht
Toestand van het materiaal	Matig beschadigd, matig verweerd

Beschrijving	Dakgoot eterniet
Omgeving	Buiten
Primaire drager	Schuin dak
Asbestmateriaal	Dak- en gevelbekleding - Golfplaat
Bindmiddel van asbestmateriaal	Cement
Gebondenheid op basis van bindmiddel	Hecht
Hoeveelheid (oppervlakte - aantal)	• 30,00 m ² - 1 stuk
Totale oppervlakte	30,00 m ²
Eenvoudig bereikbaar	Ja
Bevestigingswijze	• Geklemd
Identificatiemethode	Vaststelling zonder monsternamen

Verwijderen

- Hemelwater dat afspoelt van asbestcement daken of gevels kan asbestdeeltjes bevatten. Gebruik het enkel voor gesloten circuits (bv. spoelen toiletten). Reinig na het vervangen van het dak of de gevel de dakgoten en regenwaterput of -ton om asbesthoudend sediment of slib te verwijderen

- Eenvoudige handelingen: mag via doe-het-zelf of door werknemer(s) met opleidingsattest eenvoudige handelingen
Mag je zelf verwijderen, zie opmerking golfplaten

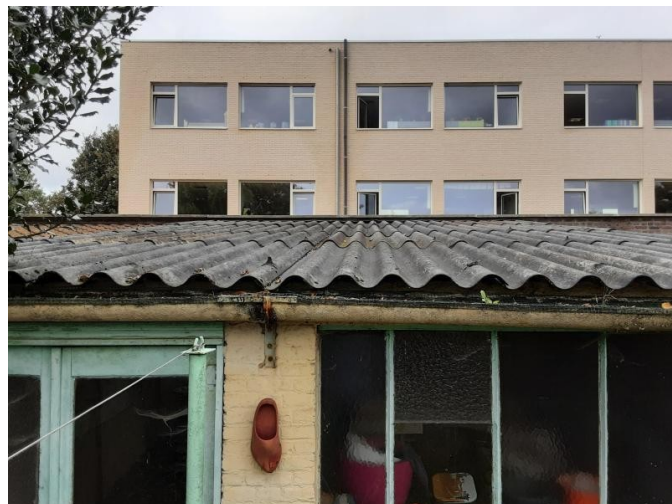
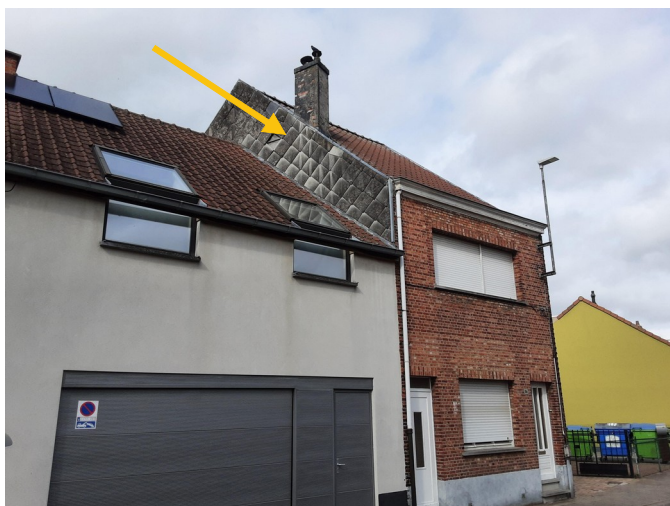
Eindbeoordeling materiaalrisico	Verhoogd materiaalrisico en/of verhoogde kans op vezelvrijgave
---------------------------------	--

Gebondenheid	Categorie 1: hechtgebonden in oorsprong
Asbestsoort (vezeltype)	Crocidoliet aanwezig
Asbestconcentratie	Laag (< 50%)
Afschermingsgraad van het gehele materiaal	Geheel of deels (ook) vrij aan de binnenlucht
Toestand van het materiaal	Licht beschadigd, licht verweerd. Intact materiaal type Pical – asbestboard of categorie III 'gebondenheid'

Beschrijving	Golfplaat op tuinhuis
Omgeving	Grenst aan binnen- en buitenlucht
Primaire drager	Schuin dak
Asbestmateriaal	Dak- en gevelbekleding - Golfplaat
Bindmiddel van asbestmateriaal	Cement
Gebondenheid op basis van bindmiddel	Hecht
Hoeveelheid (oppervlakte - aantal)	• 30,00 m ² - 1 stuk
Totale oppervlakte	30,00 m ²
Eenvoudig bereikbaar	Ja
Bevestigingswijze	• Geschroefd
Identificatiemethode	Vaststelling zonder monsternamen

Verwijderen

- Hemelwater dat afspoelt van asbestcement daken of gevels kan asbestdeeltjes bevatten. Gebruik het enkel voor gesloten circuits (bv. spoelen toiletten). Reinig na het vervangen van het dak of de gevel de dakgoten en regenwaterput of -ton om asbesthoudend sediment of slib te verwijderen

- Eenvoudige handelingen: mag via doe-het-zelf of door werknemer(s) met opleidingsattest eenvoudige handelingen
Mag je in principe zelf verwijderen mits de nodige persoonlijke beschermingsmiddelen gebruikt worden. Voer af in gesloten verpakking.

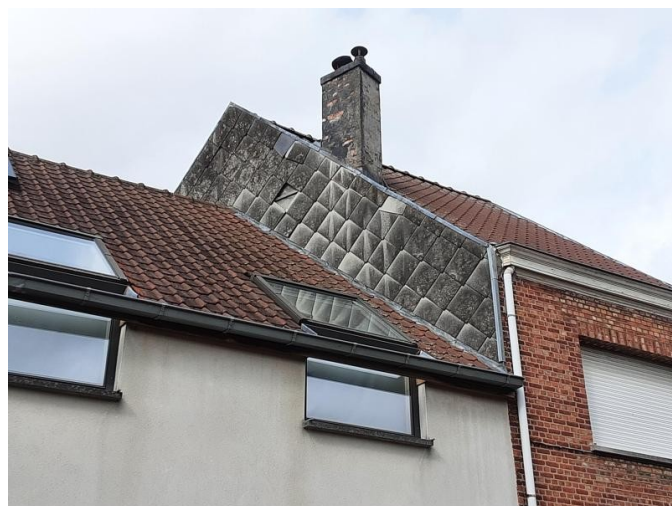
Eindbeoordeling materiaalrisico	Verhoogd materiaalrisico en/of verhoogde kans op vezelvrijgave
---------------------------------	--

Gebondenheid	Categorie 1: hechtgebonden in oorsprong
Asbestsoort (vezeltype)	Crocidoliet aanwezig
Asbestconcentratie	Laag (< 50%)
Afschermingsgraad van het gehele materiaal	Geheel of deels vrij aan de buitenlucht
Toestand van het materiaal	Matig beschadigd, matig verweerd

Beschrijving	Leien zijgevel
Omgeving	Buiten
Primaire drager	Wand buitenschil
Asbestmateriaal	Dak- en gevelbekleding - Lei, shingle
Bindmiddel van asbestmateriaal	Cement
Gebondenheid op basis van bindmiddel	Hecht
Hoeveelheid (oppervlakte - aantal)	• 11,99 m ² - 1 stuk
Totale oppervlakte	11,99 m ²
Eenvoudig bereikbaar	Ja
Bevestigingswijze	• Geschroefd
Identificatiemethode	Vaststelling zonder monsternamen

Verwijderen

- Hemelwater dat afspoelt van asbestcement daken of gevels kan asbestdeeltjes bevatten. Gebruik het enkel voor gesloten circuits (bv. spoelen toiletten). Reinig na het vervangen van het dak of de gevel de dakgoten en regenwaterput of -ton om asbesthoudend sediment of slib te verwijderen

- Eenvoudige handelingen: mag via doe-het-zelf of door werknemer(s) met opleidingsattest eenvoudige handelingen
MAG je in principe zelf verwijderen mits de nodige persoonlijke beschermingsmiddelen gebruikt worden. Voer af in gesloten verpakking.

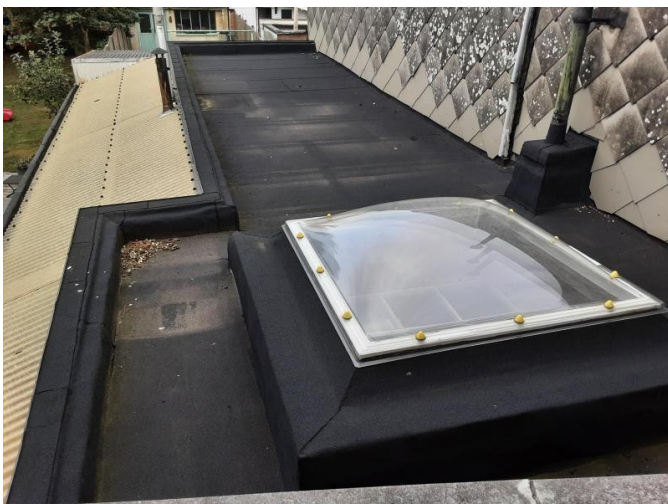
Vrije foto

Nieuwe roofing, factuur niet aanwezig maar zeer duidelijk zichtbaar dat deze roofing er nog maar enkele jaren ligt

Identificatiemethode	Vaststelling & expertise (niet-asbestverdacht)
Primaire drager	Plat dak
(Asbest)materiaal	Dak- en gevelbekleding - Roofing
Bindmiddel	Bitumen (roofing, teer, asfalt)
Gebondenheid bindmiddel	Hecht

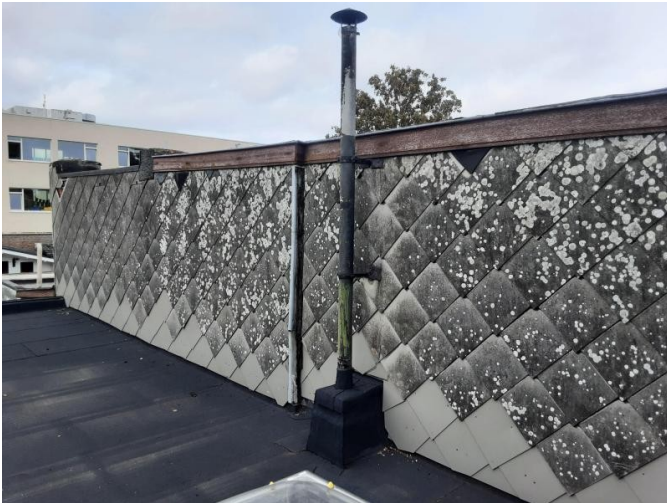
Vrije foto

Leien wateren af op de roofing, kan vervuiling veroorzaken. Vraag aan de buur om dit te verwijderen

Identificatiemethode	Vaststelling & expertise (niet-asbestverdacht)
Primaire drager	Wand buitenschil
(Asbest)materiaal	Dak- en gevelbekleding - Lei, shingle
