Asbestinventarisatetest

Lambrechtshoekenlaan 291/302, 2170 Antwerpen

Attestnummer : 20231124-000341.000

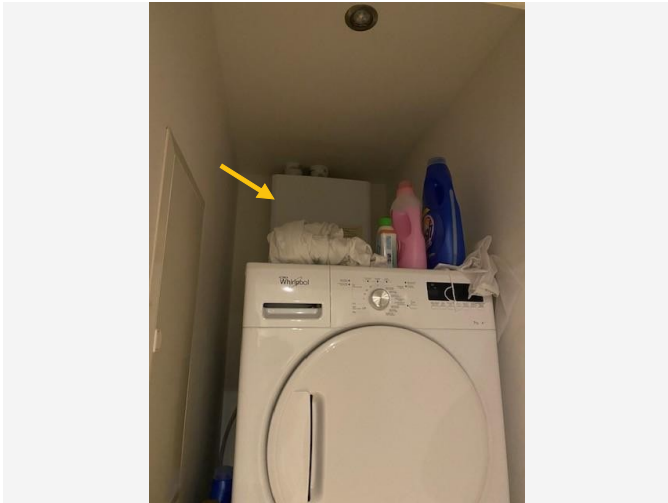
Situeringsfoto

Uitgesloten van inspectie

Bouwjaar: 2014

Constructies gebouwd vanaf 2001 moeten niet onderzocht worden

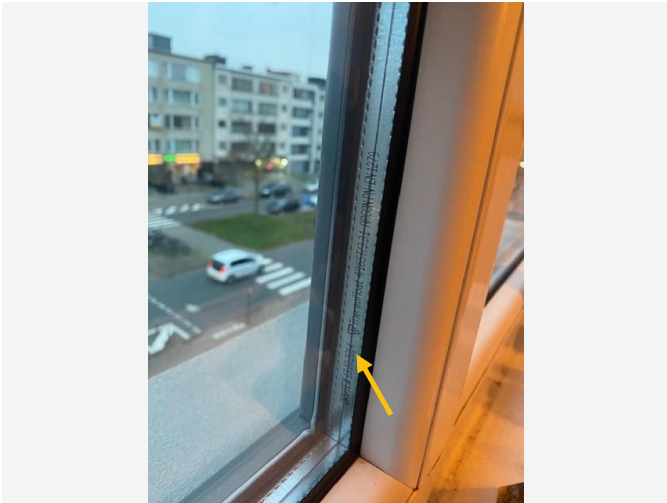
Situeringfoto

Uitgesloten van inspectie

Bouwjaar: 2014

Constructies gebouwd vanaf 2001 moeten niet onderzocht worden

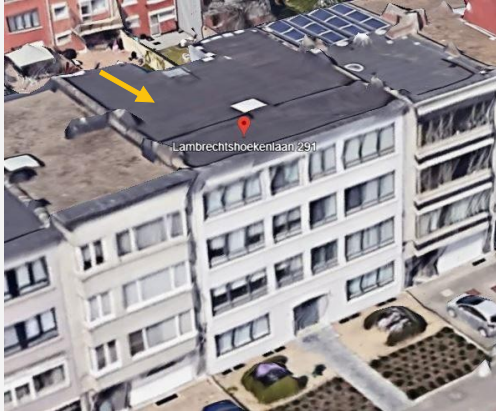
Situeringsfoto

Uitgesloten van inspectie

Bouwjaar: 2014

Constructies gebouwd vanaf 2001 moeten niet onderzocht worden

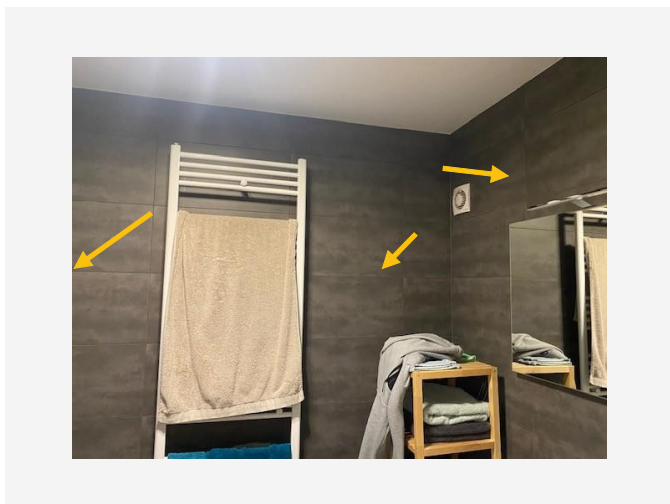
Situeringfoto

Uitgesloten van inspectie

Bouwjaar: 2015

Constructies gebouwd vanaf 2001 moeten niet onderzocht worden

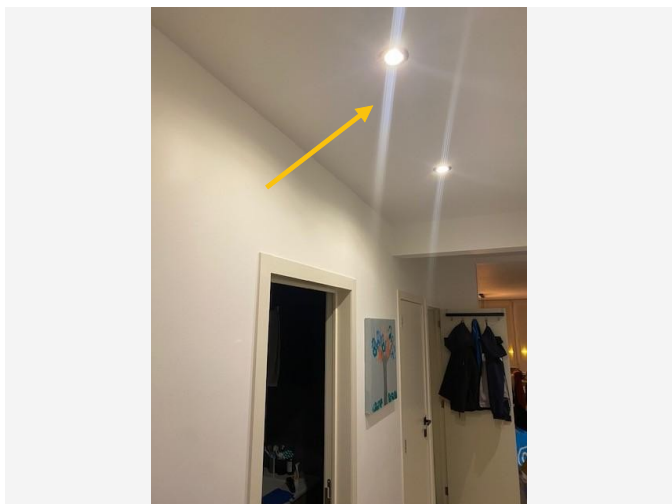
Vrije foto

Alle plafonds in heel het appartement zijn van het type : 'vals plafond'. Hierdoor zijn er geen staalnames genomen. Let er wel op dat achter het vals plafond er pleisterwerk kan zijn die asbesthoudend kan zijn. Indien men het vals plafond zou verwijderen en men pleisterwerk achter dit vals plafond kan terugvinden, is het sterk aan te bevelen om eerst een staalname te laten nemen vooraleer men werkzaamheden aan de pleisterplafond uitvoert.

Identificatiemethode	Redelijk vermoeden
Primaire drager	Plafond
(Asbest)materiaal	In-situ afwerkingslagen - Pleisterwerk (wand, plafond, ...)
Bindmiddel	Gips - kalk
Gebondenheid bindmiddel	Niet-hechtgebonden

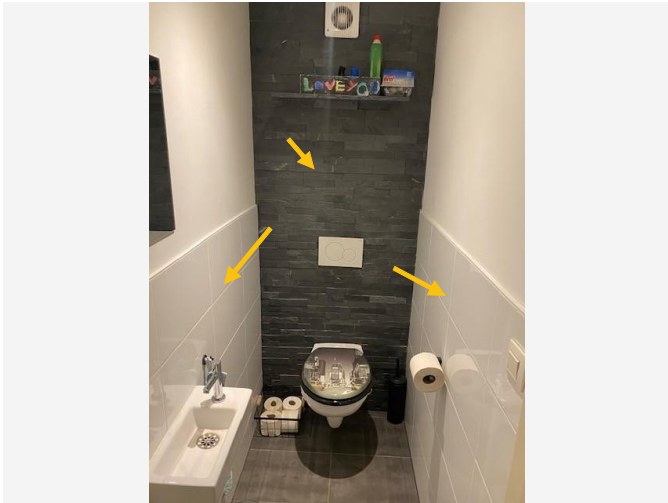
Vrije foto

Er is geen data gekend van het plaatsen van wandtegels. Mogelijks bevindt zich er asbestverdachte tegelijm achter de wandtegels. Dit is niet waarneembaar, er waren geen bestaande beschadigingen of openingen in de wandtegels.

Identificatiemethode	Redelijk vermoeden
Primaire drager	Binnenwand
(Asbest)materiaal	In-situ afwerkingslagen - Lijm laag
Bindmiddel	Lijm
Gebondenheid bindmiddel	Hecht

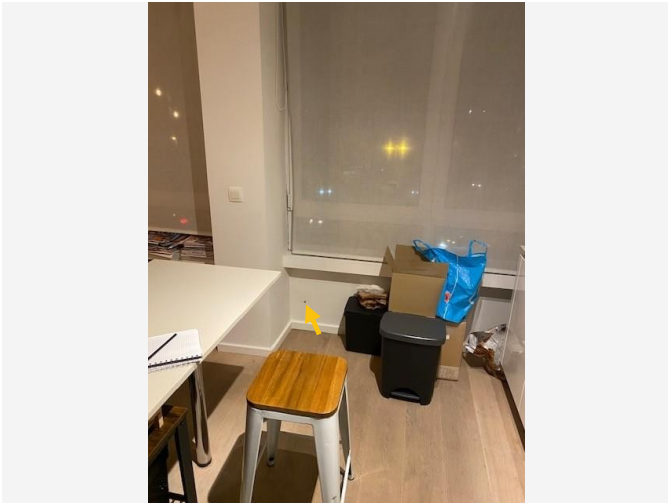
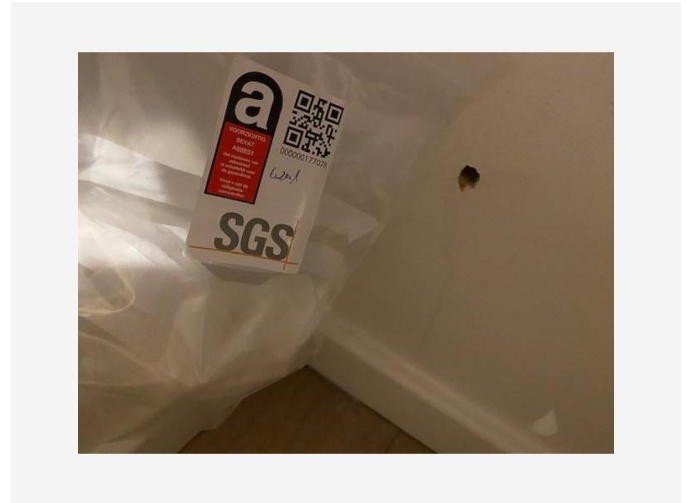
Fiche 7: Wanden appartement

Geen asbest

#	Type	Referentie	Resultaat
7.1	Mengmonster	000000177078	Geen asbest

Beschrijving	Wanden appartement
Omgeving	Binnen
Primaire drager	Binnenwand
Bindmiddel van materiaal	Gips - kalk
