Asbestinventarisatetest

Rumstsestraat 10, 2840 Rumst

Attestnummer : 20240306-000367.000

Uitgegeven op : 06.03.2024

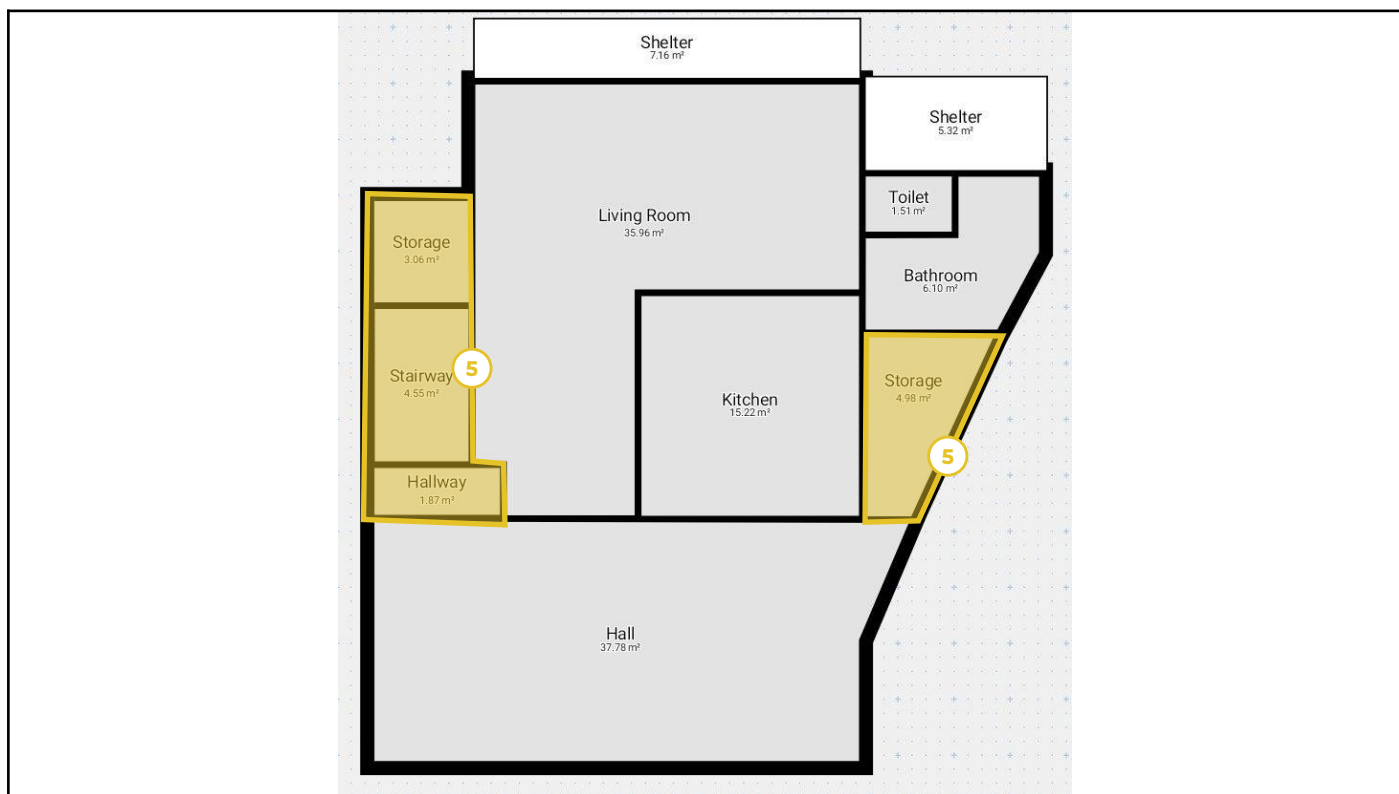
Plan 1.1: Gelijkvloers

Beschrijving	Type	Actie
5. Bakeliet elektrische installaties woning	Asbestmateriaal	Zorgvuldig beheren

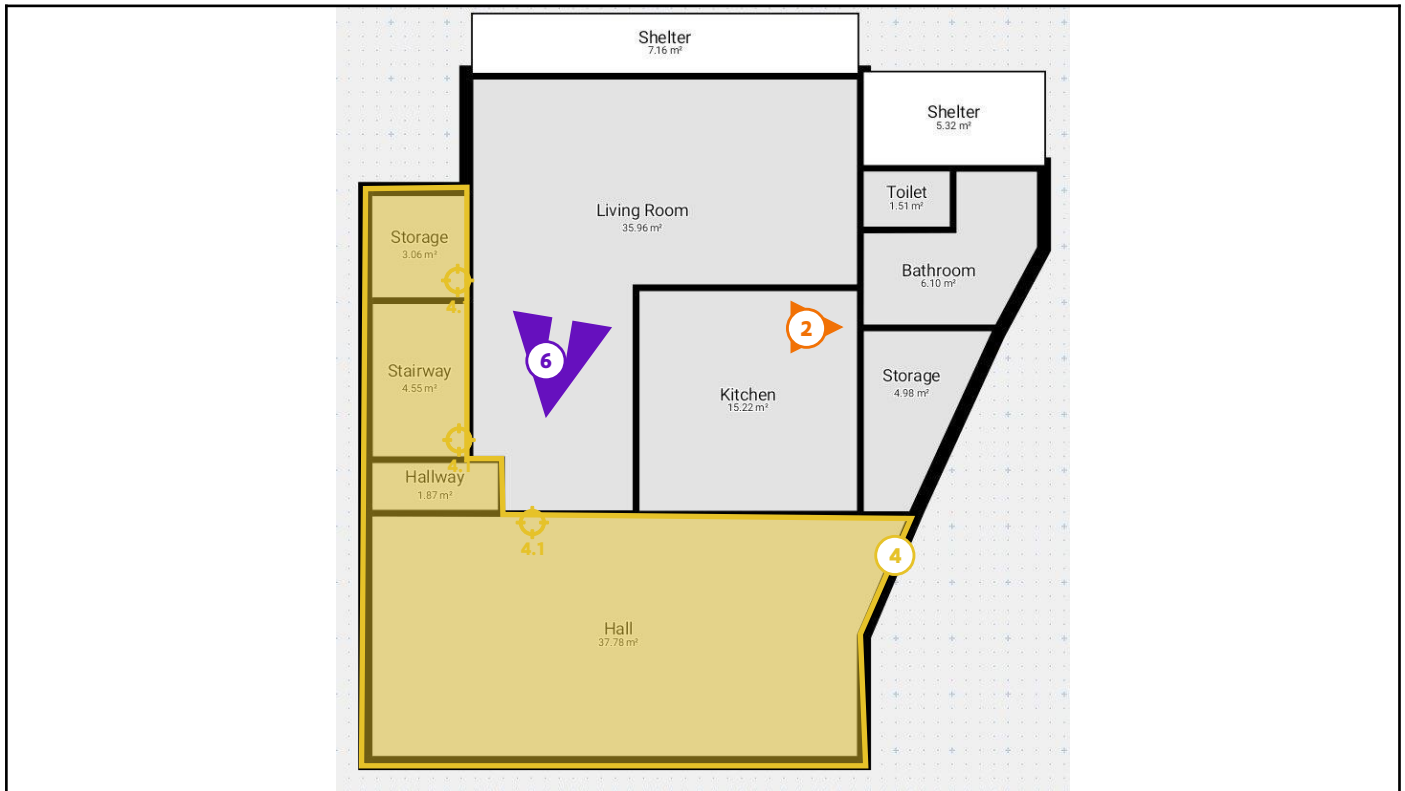
Plan 1.2: Gelijkvloers

Beschrijving	Type	Actie
2. Bitumen onderkant wasbak keuken	Asbestmateriaal	Verwijderen
4. Oude vloerzeilen woning	Asbestmateriaal	Zorgvuldig beheren
4.1 Code: 4.1	Mengmonster	-
6. Luik vloer woonkamer	Beperking	-

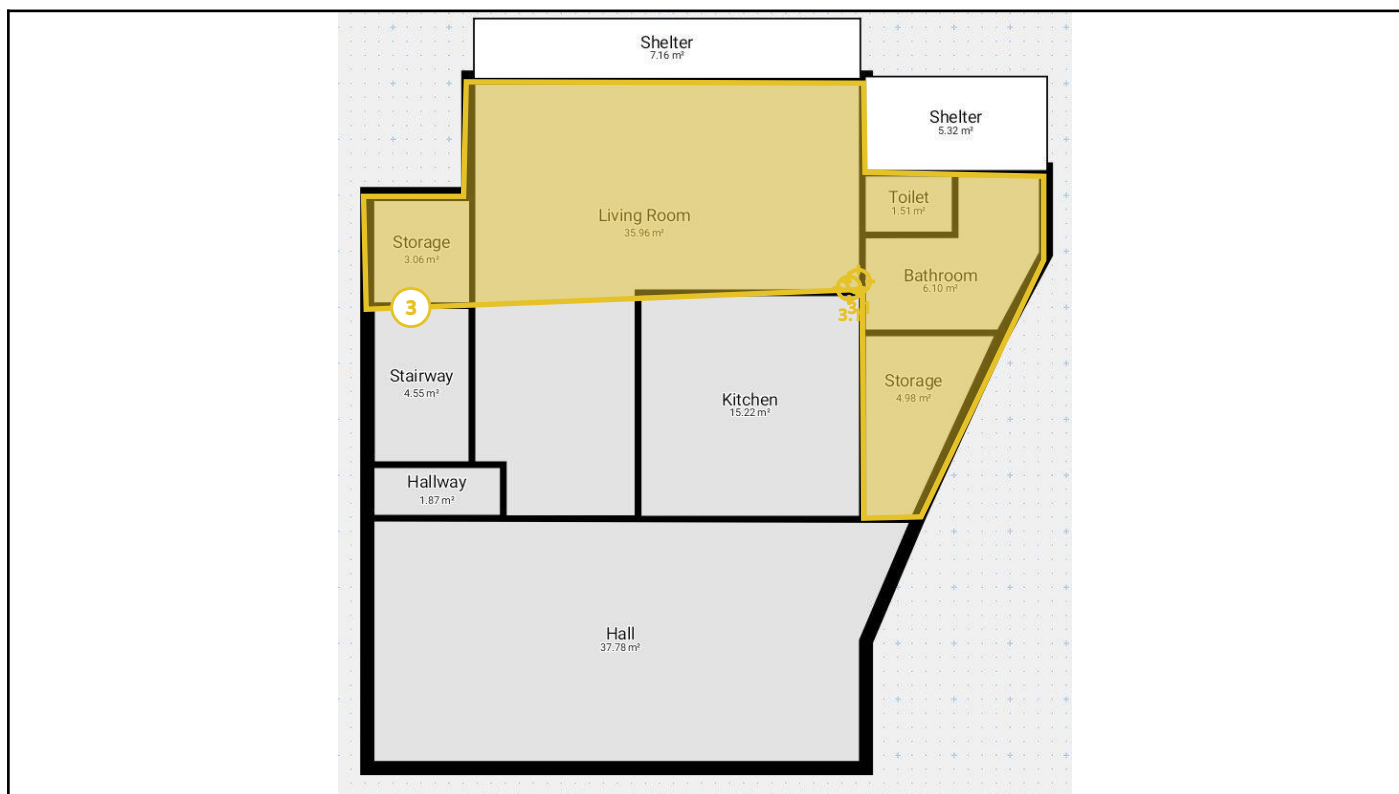
Plan 1.5: Gelijkvloers

Beschrijving	Type	Actie
3. Roofing plat dak woning	Asbestmateriaal	Zorgvuldig beheren
3.1 Code: 5.1	Mengmonster	-

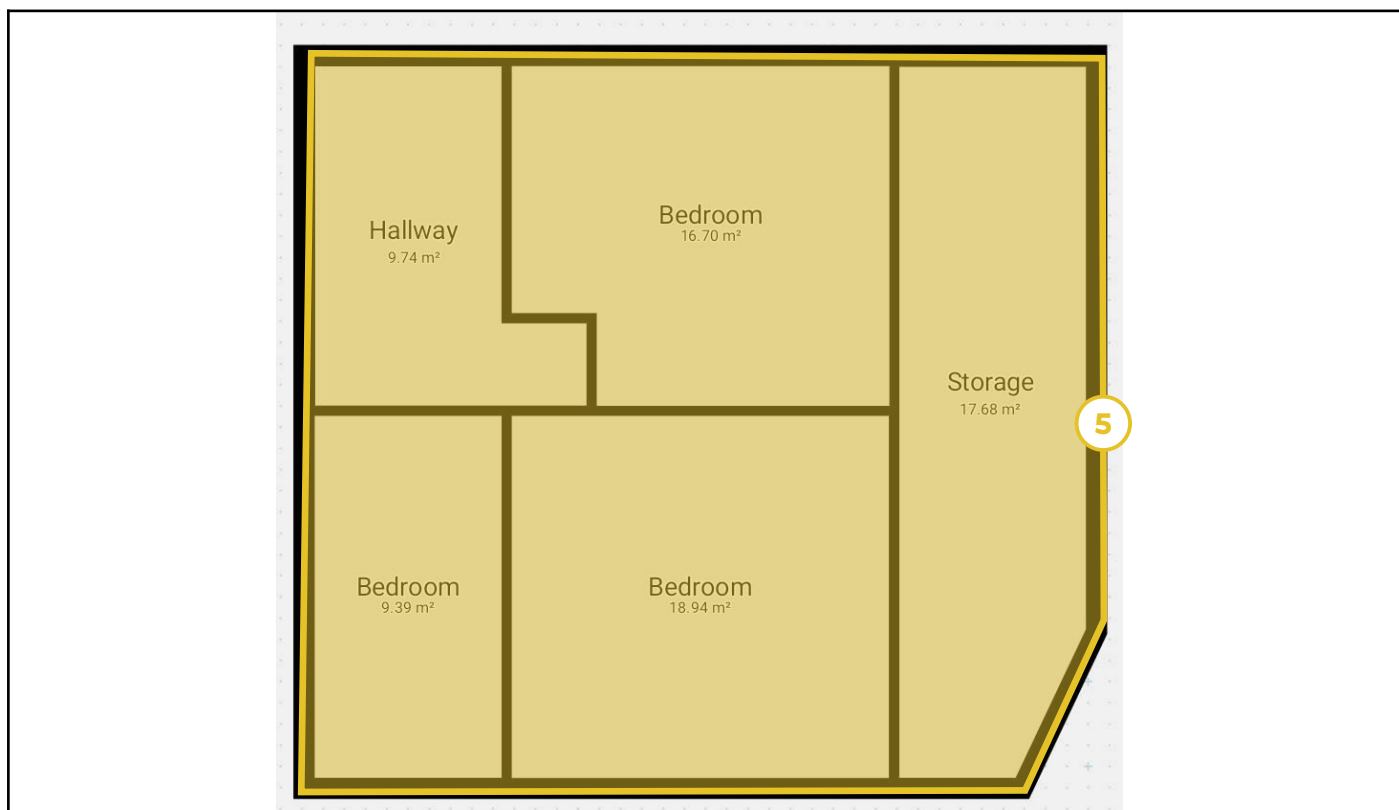
Plan 1.6: Eerste verdieping

Beschrijving	Type	Actie
5. Bakeliet elektrische installaties woning	Asbestmateriaal	Zorgvuldig beheren

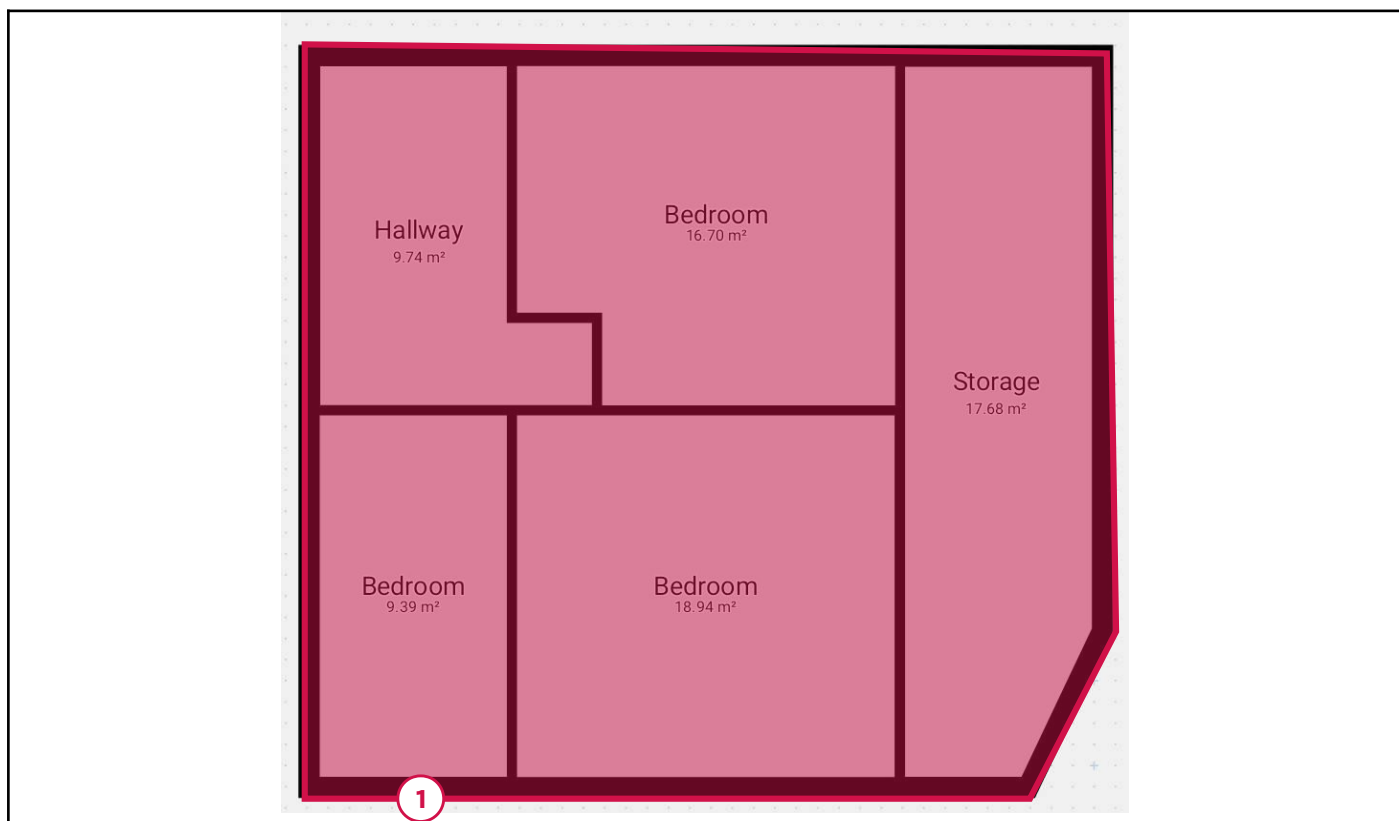
Plan 1.9: Eerste verdieping

Beschrijving	Type	Actie
1. Leien hellend dak woning	Asbestmateriaal	Dringend verwijderen

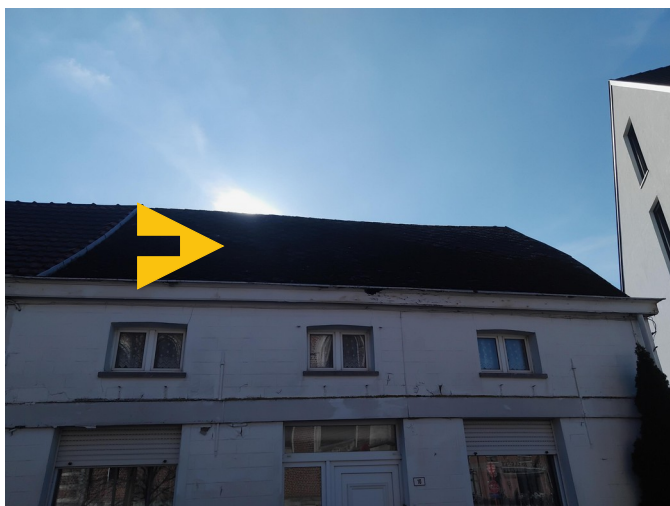
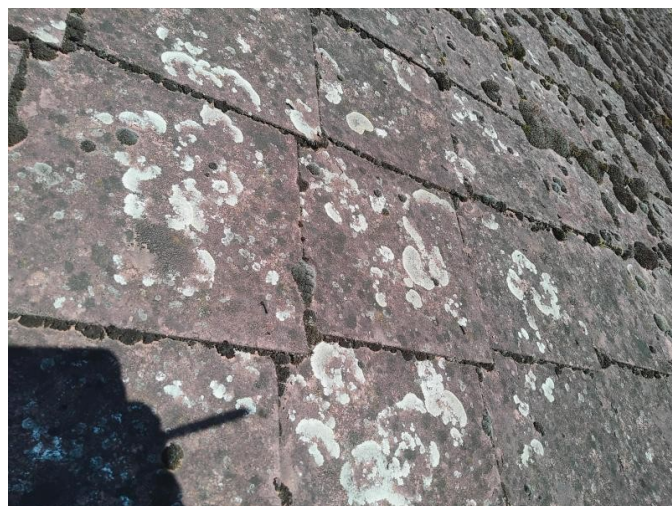
Conclusie

Dringend verwijderen

Eindbeoordeling materiaalrisico	Hoog materiaalrisico en/of hoge kans op vezelvrijgave
---------------------------------	---

Gebondenheid	Categorie 1: hechtgebonden in oorsprong
Asbestsoort (vezeltype)	Crocidoliet aanwezig
Asbestconcentratie	Laag (< 50%)
Afschermingsgraad van het gehele materiaal	Geheel of deels (ook) vrij aan de binnenlucht
Toestand van het materiaal	Matig beschadigd, matig verweerd

Beschrijving	Leien hellend dak woning
Omgeving	Grenst aan binnen- en buitenlucht
Primaire drager	Schuin dak
Asbestmateriaal	Dak- en gevelbekleding - Lei, shingle
Bindmiddel van asbestmateriaal	Cement
Gebondenheid op basis van bindmiddel	Hecht
Hoeveelheid (oppervlakte - aantal)	• 40,00 m ² - 2 stuks
Totale oppervlakte	80,00 m ²
Eenvoudig bereikbaar	Ja
Bevestigingswijze	• Geklemd
Identificatiemethode	Vaststelling zonder monsternamen

- Verwijder dit asbestmateriaal zo snel mogelijk. Volg de toestand goed op.

- Eenvoudige handelingen: mag via doe-het-zelf of door werknemer(s) met opleidingsattest eenvoudige handelingen
Indien het materiaal niet beschadigd geraakt mag dit eventueel door een doe-het-zelver verwijderd worden. Dit is enkel mogelijk mits het nemen van de juiste voorzorgsmaatregelen en mits het materiaal goed bevochtigd wordt tijdens de verwijdering. De doe-het-zelver dient de leien met handgereedschap los te maken en moet deze voorzichtig naar beneden brengen (niet gooien). Dit materiaal moet dubbel verpakt afgevoerd worden naar een recyclagepark.

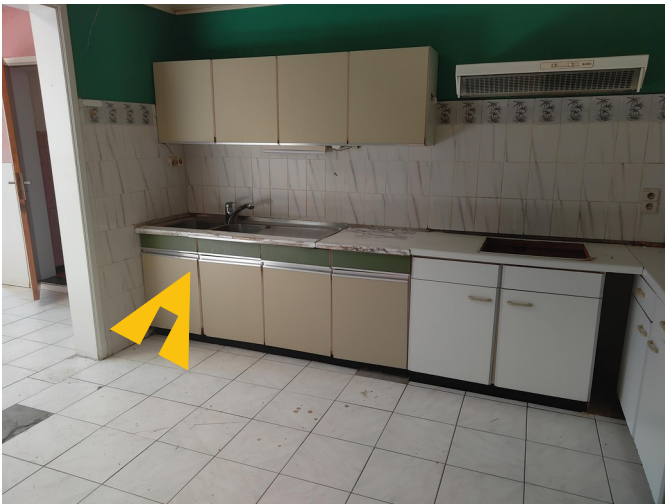
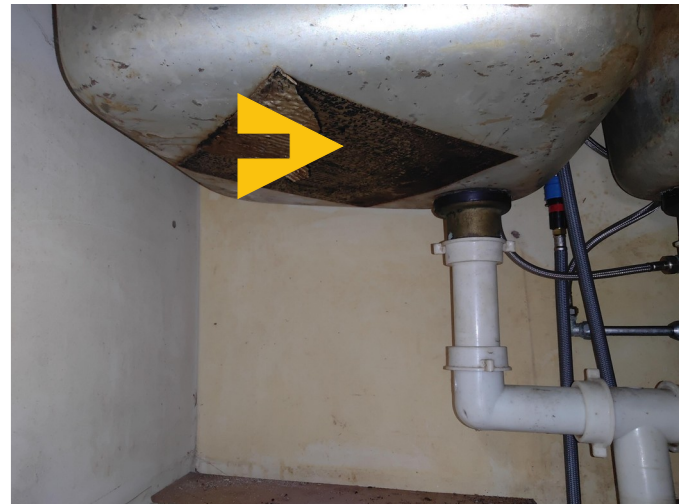
Conclusie

Verwijderen

Eindbeoordeling materiaalrisico	Verhoogd materiaalrisico en/of verhoogde kans op vezelvrijgave
---------------------------------	--

Gebondenheid	Categorie 1: hechtgebonden in oorsprong
Asbestsoort (vezeltype)	Crocidoliet aanwezig
Asbestconcentratie	Laag (< 50%)
Afschermingsgraad van het gehele materiaal	Geheel of deels (ook) vrij aan de binnenlucht
Toestand van het materiaal	Licht beschadigd, licht verweerd. Intact materiaal type Pical – asbestboard of categorie III 'gebondenheid'

Beschrijving	Bitumen onderkant wasbak keuken
Omgeving	Binnen
Primaire drager	Sanitaire infrastructuur en uitrusting (toe- en afvoer)
Asbestmateriaal	Koord, lint, band, strip
Bindmiddel van asbestmateriaal	Bitumen (roofing, teer, asfalt)
Gebondenheid op basis van bindmiddel	Hecht
Hoeveelheid (gewicht - aantal)	• 0,10 kg - 2 stuks
Totaal gewicht	0,20 kg
Eenvoudig bereikbaar	Ja
Bevestigingswijze	• Verlijmd, ingegoten, versmeerd

- Scherm in afwachting van verwijdering het asbestmateriaal af van luchtstromingen en verstoring: bijvoorbeeld door het te verpakken, te fixeren, af te dekken, signalisatie - afbakening aan te brengen, ...

- Eenvoudige handelingen: mag via doe-het-zelf of door werknemer(s) met opleidingsattest eenvoudige handelingen
Volledige verwijdering van de spoelbak geniet de voorkeur. Zo niet, mag dit materiaal door een doe-het-zelfverwijderd worden. Dit is enkel mogelijk mits het nemen van de juiste voorzorgsmaatregelen en mits het materiaal goed bevochtigd wordt tijdens de verwijdering. De bitumen moet voorzichtig los geschraapt worden met handgereedschap. Nadien dient deze dubbel verpakt afgevoerd te worden naar een recyclagepark.

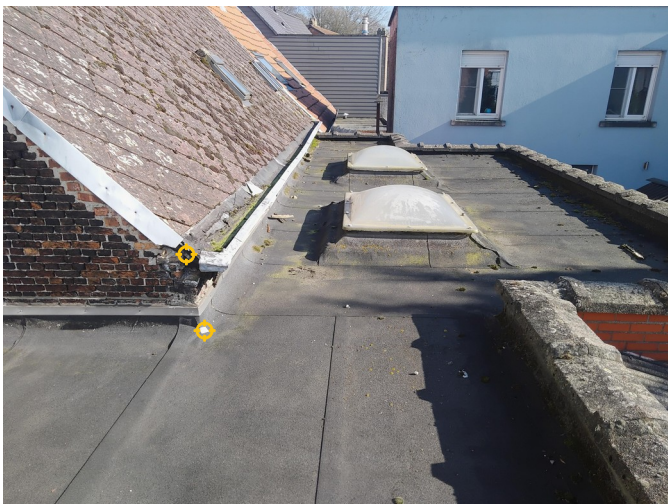
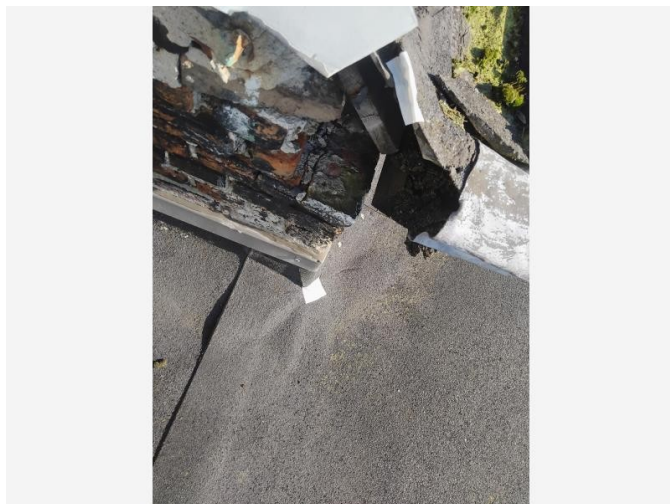
Conclusie

Zorgvuldig beheren

Eindbeoordeling materiaalrisico	Laag materiaalrisico en/of verlaagde kans op vezelvrijgave
---------------------------------	--

Gebondenheid	Categorie 1: hechtgebonden in oorsprong
Asbestsoort (vezeltype)	Alleen chrysotiel
Asbestconcentratie	Laag (< 50%)
Afschermingsgraad van het gehele materiaal	Geheel of deels vrij aan de buitenlucht
Toestand van het materiaal	Licht beschadigd, licht verweerd. Intact materiaal type Pical – asbestboard of categorie III 'gebondenheid'

Beschrijving	Roofing plat dak woning
Omgeving	Buiten
Primaire drager	Plat dak
Asbestmateriaal	Dak- en gevelbekleding - Roofing
Bindmiddel van asbestmateriaal	Bitumen (roofing, teer, asfalt)

- Zorg voor een veilig beheer. Vermijd het beschadigen van het asbestmateriaal. Controleer de toestand jaarlijks op wijzigingen.

- Eenvoudige handelingen: mag via doe-het-zelf of door werknemer(s) met opleidingsattest eenvoudige handelingen
Eventueel zelf af te steken door een doe-het-zelver. Dit is enkel mogelijk mits het nemen van de juiste voorzorgsmaatregelen en mits het materiaal goed bevochtigd wordt tijdens de verwijdering. De roofing dient voorzichtig losgemaakt te worden met handgereedschap. Nadien dient deze dubbel verpakt afgevoerd te worden naar een recyclagepark.
- Eenvoudige handelingen: enkel door erkend asbestverwijderaar
Gezien de complexiteit is een erkend asbestverwijderaar de beste optie.

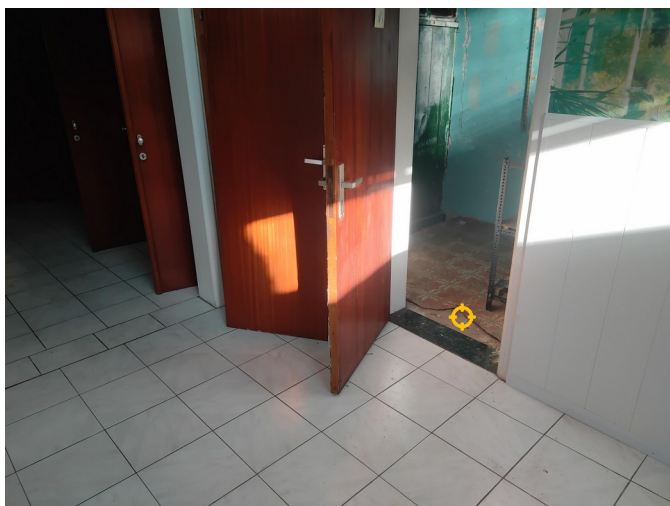
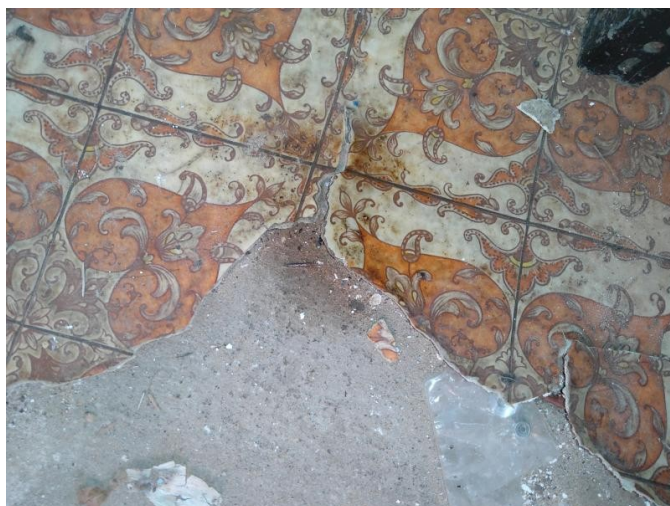
Conclusie

Zorgvuldig beheren

Eindbeoordeling materiaalrisico	Laag materiaalrisico en/of verlaagde kans op vezelvrijgave
---------------------------------	--

Gebondenheid	Categorie 1: hechtgebonden in oorsprong
Asbestsoort (vezeltype)	Alleen chrysotiel
Asbestconcentratie	Laag (< 50%)
Afschermingsgraad van het gehele materiaal	Geheel of deels (ook) vrij aan de binnenlucht
Toestand van het materiaal	Licht beschadigd, licht verweerd. Intact materiaal type Pical – asbestboard of categorie III 'gebondenheid'

Beschrijving	Oude vloerzeilen woning
Omgeving	Binnen
Primaire drager	Vloer
Asbestmateriaal	Prefab - afwerking - Vloerzeil
Bindmiddel van asbestmateriaal	Kunststof of -hars

- Zorg voor een veilig beheer. Vermijd het beschadigen van het asbestmateriaal. Controleer de toestand jaarlijks op wijzigingen.

- Eenvoudige handelingen: mag via doe-het-zelf of door werknemer(s) met opleidingsattest eenvoudige handelingen
Indien het materiaal niet beschadigd geraakt mag dit eventueel door een doe-het-zelver verwijderd worden. Dit is enkel mogelijk mits het nemen van de juiste voorzorgsmaatregelen en mits het materiaal goed bevochtigd wordt tijdens de verwijdering. Het vloerzeil voorzichtig oprollen zonder dit te beschadigen. Nadien dienen deze dubbel verpakt afgevoerd te worden. Mocht blijken dat het vloerzeil (gedeeltelijk) vastgelijmd is dient deze waarschijnlijk in hermetische zone verwijderd te worden om de ernstige vrijgave van asbestdeeltjes te vermijden.
- Hermetische zone (erkend asbestverwijderaar)
Indien vastgelijmd en niet verwijderbaar zonder schade aan te brengen aan het materiaal dient het vloerzeil in hermetische zone verwijderd te worden.

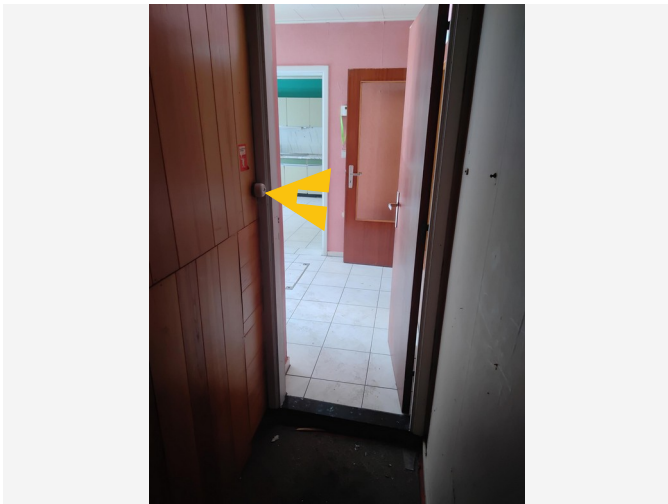
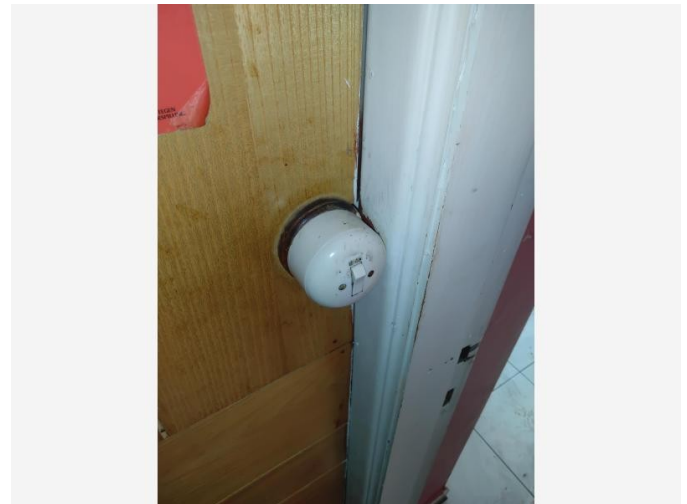
Conclusie

Zorgvuldig beheren

Eindbeoordeling materiaalrisico	Laag materiaalrisico en/of verlaagde kans op vezelvrijgave
---------------------------------	--

Gebondenheid	Categorie 1: hechtgebonden in oorsprong
Asbestsoort (vezeltype)	Crocidoliet aanwezig
Asbestconcentratie	Laag (< 50%)
Afschermingsgraad van het gehele materiaal	Geheel of deels (ook) vrij aan de binnenlucht
Toestand van het materiaal	Onbeschadigd, niet verweerd

Beschrijving	Bakeliet elektrische installaties woning
Omgeving	Binnen
Primaire drager	Communicatie en elektrische infrastructuur en uitrusting
Asbestmateriaal	Plaat, paneel, tablet - Type Bakeliet
Bindmiddel van asbestmateriaal	Kunststof of -hars
Gebondenheid op basis van bindmiddel	Hecht
Hoeveelheid (oppervlakte - dikte - aantal)	<ul style="list-style-type: none"> 0,01 m² - 0,50 cm - 25 stuks
Totaal volume	0,001 m ³
Eenvoudig bereikbaar	Ja
Bevestigingswijze	<ul style="list-style-type: none"> Geschroefd

Identificatiemethode	Vaststelling zonder monstername
Destructieve handeling voor identificatie	Nee
Opmerking	Oude stopcontacten, lichtsakelaars, elektriciteitskasten,... vervaardigd uit bakeliet kunnen asbest bevatten. Geen staalname mogelijk zonder ernstige beschadigingen aan te brengen aan deze toepassingen.

- Zorg voor een veilig beheer. Vermijd het beschadigen van het asbestmateriaal. Controleer de toestand jaarlijks op wijzigingen.

- Eenvoudige handelingen: mag via doe-het-zelf of door werknemer(s) met opleidingsattest eenvoudige handelingen
Indien het materiaal niet beschadigd geraakt mag dit eventueel door een doe-het-zelver verwijderd worden. Dit is enkel mogelijk mits het nemen van de juiste voorzorgsmaatregelen en mits het materiaal goed bevochtigd wordt tijdens de verwijdering (elektriciteit afsluiten!). Verwijder de bakeliettoepassingen voorzichtig met handgereedschap. De asbesthoudende toepassing mag in geen geval met machinaal gereedschap verwijderd worden om het risico op vrijgave van asbestdeeltjes zo veel als mogelijk in te perken. Dit materiaal moet dubbel verpakt afgevoerd worden naar een recyclagepark.

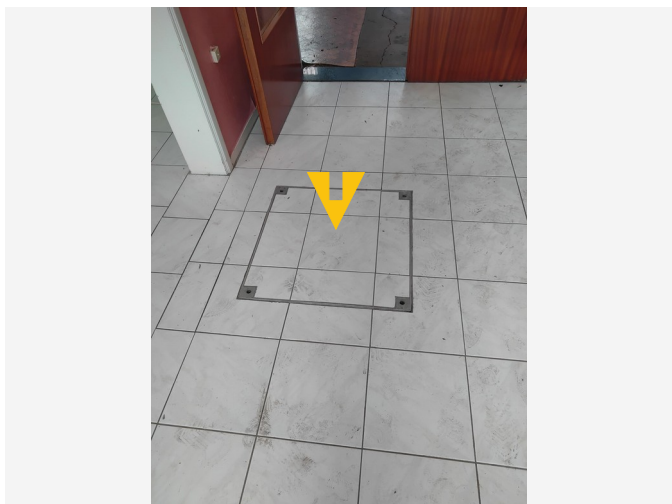
Situeringfoto

Permanente beperking

Reden: Het onderzoek kan niet uitgevoerd worden binnen de bepalingen van de Welzijnswet

Uitleg van de asbestdeskundige: Te zwaar. Kan niet geopend worden binnen de bepalingen van de welzijnswet.
