# Asbestinventarisatetest

Brandstraat 24/2, 2850 Boom

Attestnummer : 20230401-000100.000

Uitgegeven op : 01.04.2023

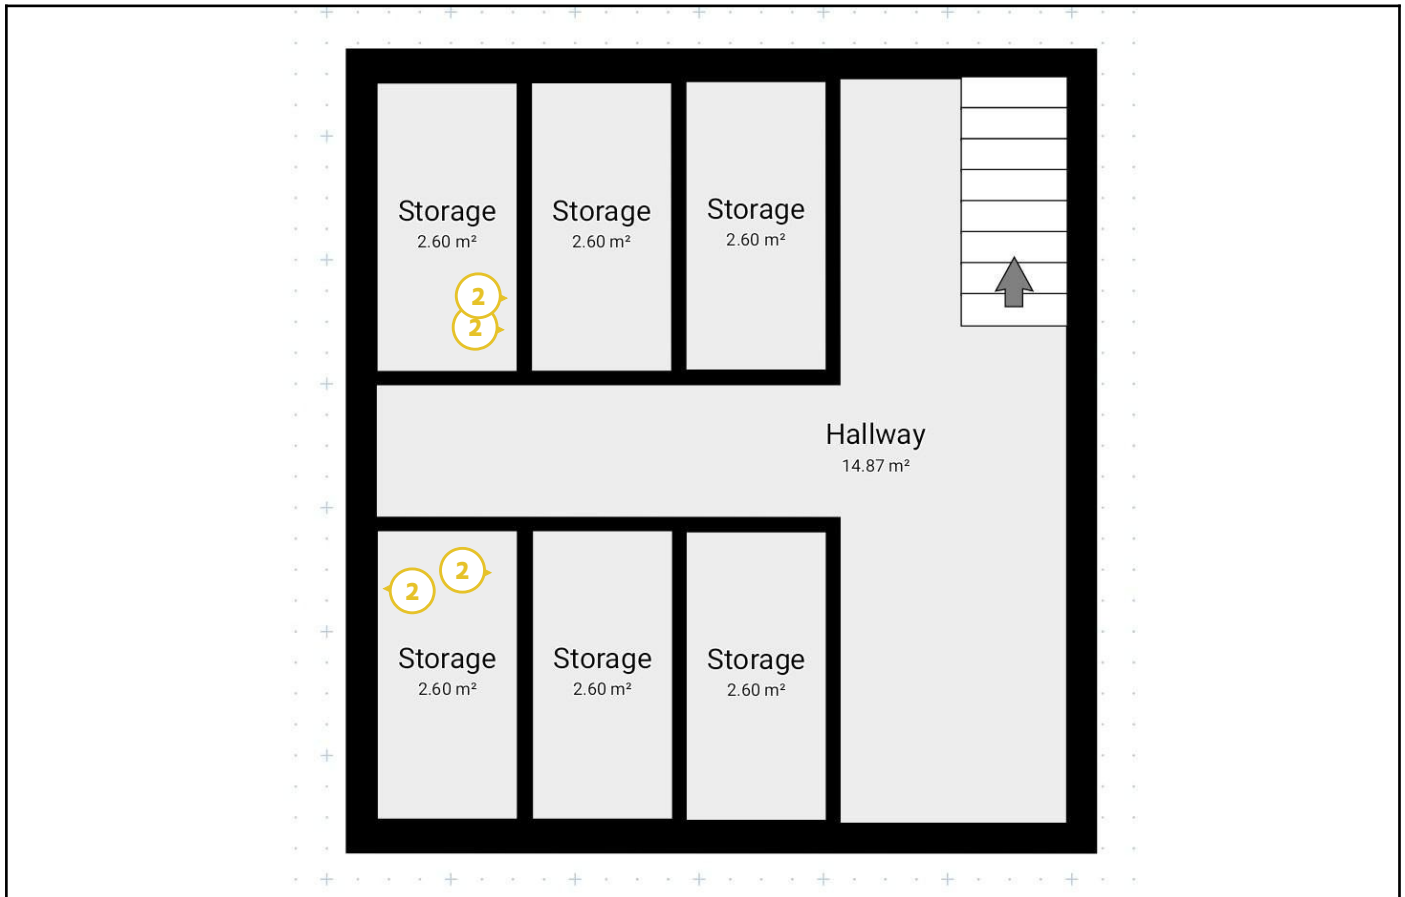
## Plan 2.1: Kelderbergingen

Beschrijving	Type	Actie
2. Bakeliet elektrische installaties kelderberging	Asbestmateriaal	Zorgvuldig beheren

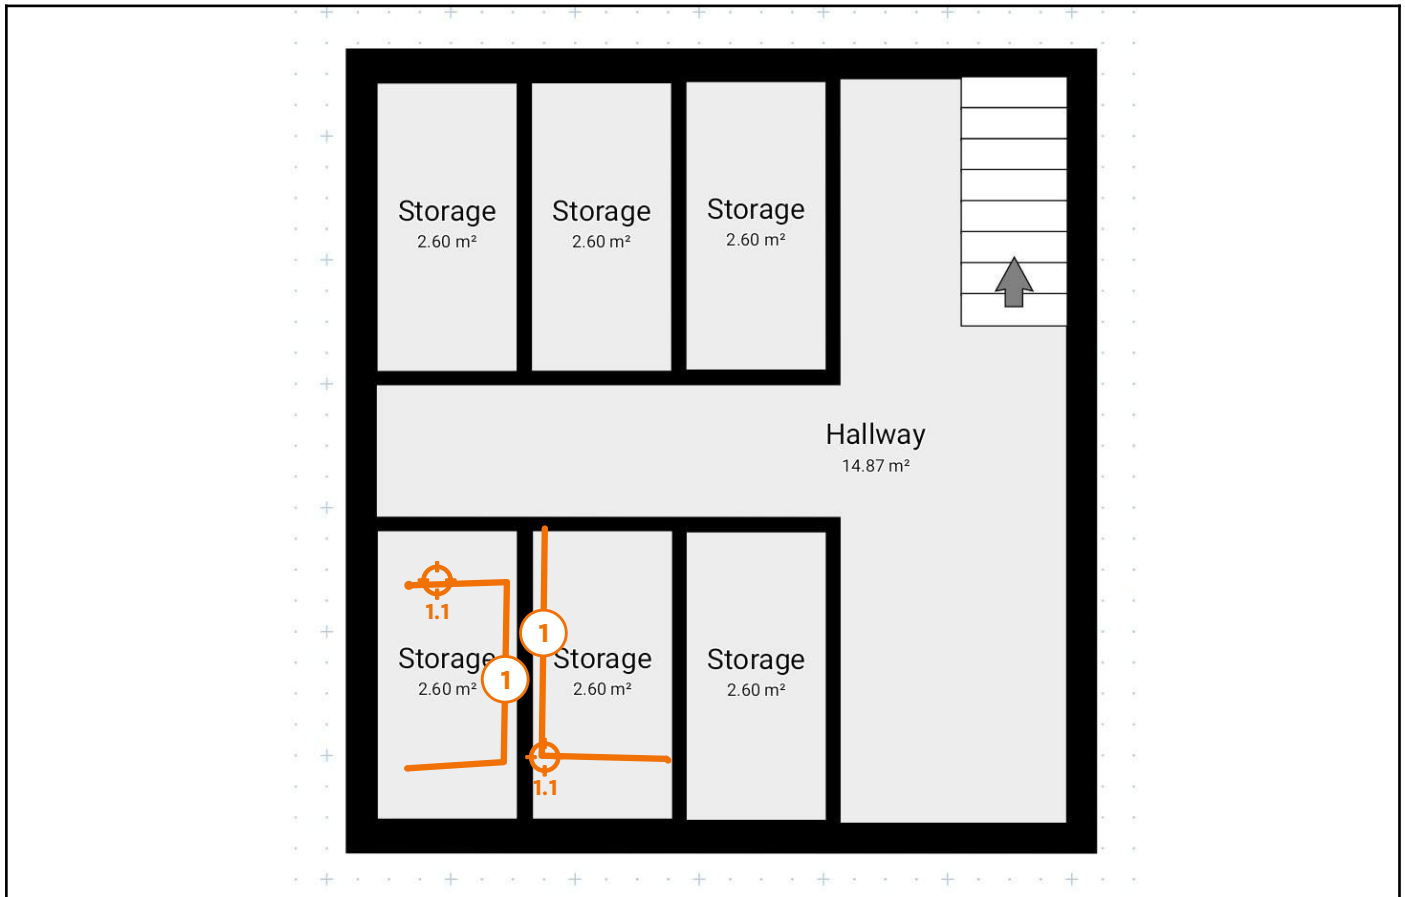
## Plan 2.2: Kelderbergingen

Beschrijving	Type	Actie
1. Leidingisolatie kelderberging	Asbestmateriaal	<a href="#">Verwijderen</a>
1.1 Code: 4.1	Mengmonster	-

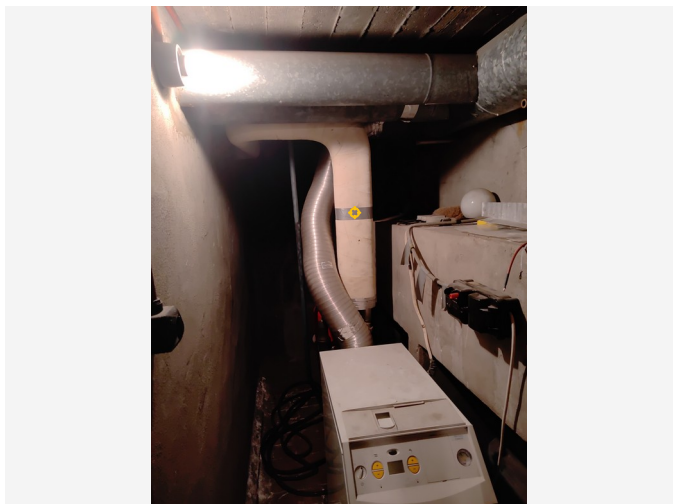
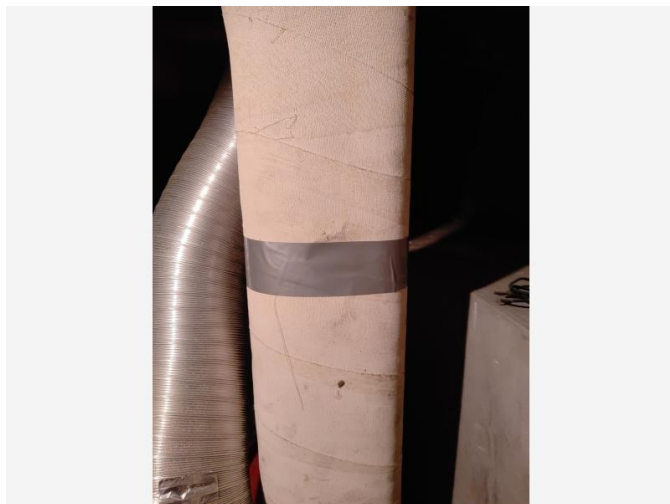
Eindbeoordeling materiaalrisico	Verhoogd materiaalrisico en/of verhoogde kans op vezelvrijgave
---------------------------------	--

Gebondenheid	Categorie 2: niet-hechtgebonden met matrix
Asbestsoort (vezeltype)	Amfibool aanwezig, uitgezonderd crocidoliet
Asbestconcentratie	Hoog ( $\geq 50\%$ )
Afschermingsgraad van het gehele materiaal	Geheel of deels (ook) vrij aan de binnenlucht
Toestand van het materiaal	Licht beschadigd, licht verweerd. Intact materiaal type Pical – asbestboard of categorie III 'gebondenheid'

#	Type	Referentie	Resultaat
1.1	Mengmonster	4.1	Amosiet

Beschrijving	Leidingisolatie kelderberging
Omgeving	Binnen
Primaire drager	HVAC infrastructuur en uitrusting
Asbestmateriaal	In-situ afwerkingslagen - Thermische isolatie
Bindmiddel van asbestmateriaal	Gips - kalk
Gebondenheid op basis van bindmiddel	Niet-hechtgebonden
Hoeveelheid (lengte - omtrek - dikte - aantal)	<ul style="list-style-type: none"><li>4,00 m - 50,00 cm - 15,00 cm - 1 stuk</li></ul>

<b>Totaal volume</b>	0,30 m <sup>3</sup>
<b>Eenvoudig bereikbaar</b>	Ja
<b>Bevestigingswijze</b>	<ul style="list-style-type: none"><li>• Verlijmd, ingegoten, versmeerd</li></ul>
<b>Identificatiemethode</b>	Vaststelling met monstername
<b>Destructieve handeling voor identificatie</b>	Nee
<b>Opmerking</b>	Mengstaal in kelderberging tweede verdieping en gelijkvloers.

Het asbestmateriaal valt onder de mijlpaal van 2034.

Verwijderen

- Scherm in afwachting van verwijdering het asbestmateriaal af van luchtstromingen en verstoring: bijvoorbeeld door het te verpakken, te fixeren, af te dekken, signalisatie - afbakening aan te brengen, ...

- Hermetische zone (erkend asbestverwijderaars)  
Het asbesthoudend materiaal mag in geen geval verwijderd worden door een doe-het-zelver gezien het zeer hoge risico op een ernstige vrijgave van asbestdeeltjes. Gezien de omvang van de gipsisolatie zal hermetische zone waarschijnlijk de beste optie zijn.

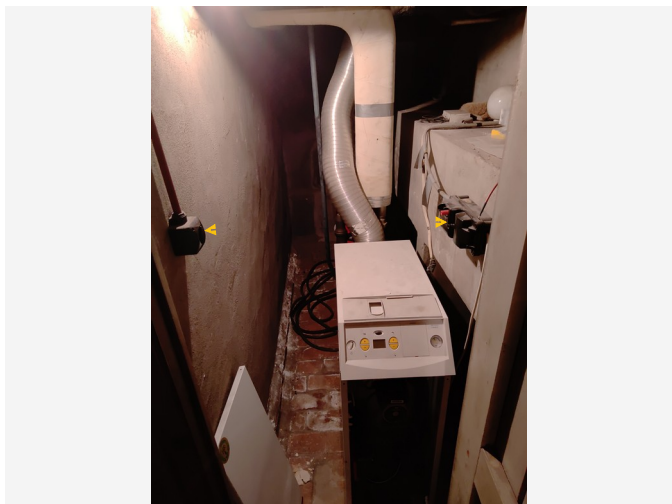
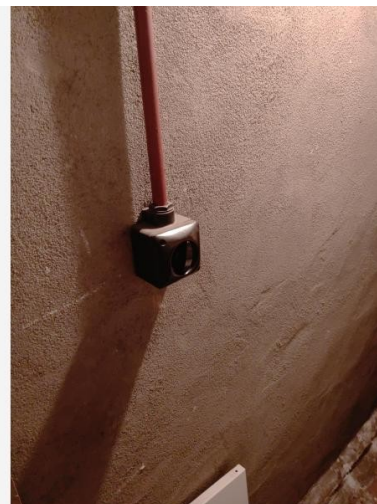
Eindbeoordeling materiaalisico	Laag materiaalisico en/of verlaagde kans op vezelvrijgave
--------------------------------	---

Gebondenheid	Categorie 1: hechtgebonden in oorsprong
Asbestsoort (vezeltype)	Crocidoliet aanwezig
Asbestconcentratie	Laag (< 50%)
Afschermingsgraad van het gehele materiaal	Geheel of deels (ook) vrij aan de binnenlucht
Toestand van het materiaal	Onbeschadigd, niet verweerd

Beschrijving	Bakeliet elektrische installaties kelderberging
Omgeving	Binnen
Primaire drager	Communicatie en elektrische infrastructuur en uitrusting
Asbestmateriaal	Plaat, paneel, tablet - Type Bakeliet
Bindmiddel van asbestmateriaal	Kunststof of -hars
Gebondenheid op basis van bindmiddel	Hecht
Hoeveelheid (oppervlakte - dikte - aantal)	• 0,01 m <sup>2</sup> - 0,50 cm - 4 stuks
Totaal volume	< 0,001 m <sup>3</sup>
Eenvoudig bereikbaar	Ja

<b>Bevestigingswijze</b>	<ul style="list-style-type: none"><li>• Geschroefd</li></ul>
<b>Identificatiemethode</b>	Vaststelling zonder monstername
<b>Destructieve handeling voor identificatie</b>	Nee
<b>Opmerking</b>	Toepassingen uit bakeliet kunnen mogelijks asbest bevatten. Geen staalname mogelijk zonder ernstige beschadigingen aan te brengen. Laag risico in onbeschadigde toestand.

Het asbestmateriaal valt onder de mijlpaal van 2040.

Zorgvuldig beheren

- Zorg voor een veilig beheer. Vermijd het beschadigen van het asbestmateriaal. Controleer de toestand jaarlijks op wijzigingen.

- Eenvoudige handelingen: mag via doe-het-zelf of door werknemer(s) met opleidingsattest eenvoudige handelingen  
Indien het materiaal niet beschadigd geraakt mag dit eventueel door een doe-het-zelver verwijderd worden. Dit is enkel mogelijk mits het nemen van de juiste voorzorgsmaatregelen en mits het materiaal goed bevochtigd wordt tijdens de verwijdering (elektriciteit afsluiten!). Verwijder de bakeliettoepassingen voorzichtig met handgereedschap. Hiervoor dient mogelijk een deeltje van de muur handmatig uitgebroken te worden. De asbesthoudende toepassing mag in geen geval met machinaal gereedschap verwijderd worden om het risico op vrijgave van asbestdeeltjes zo veel als mogelijk in te perken. Dit materiaal moet dubbel verpakt afgevoerd worden naar een recyclagepark.

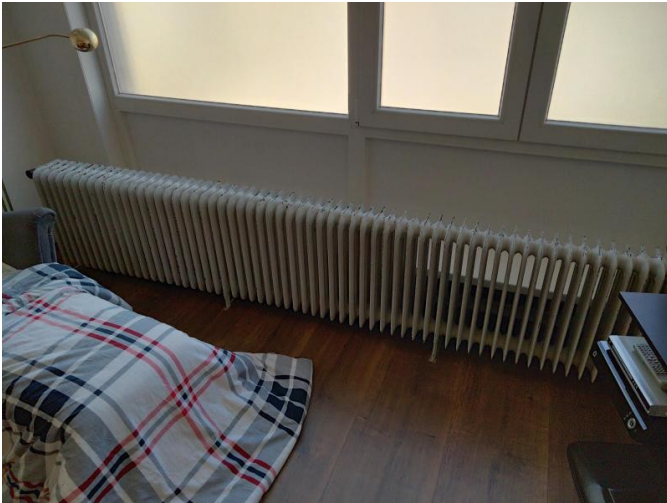
Vrije foto

De dichtingen in deze radiatoren bevatten naar alle waarschijnlijkheid asbest. Dit vormt geen risico in de huidige toestand. Bij eventuele verwijdering dient de radiator in één geheel afgevoerd te worden en dienen de af- en toevoer afgesloten te worden.

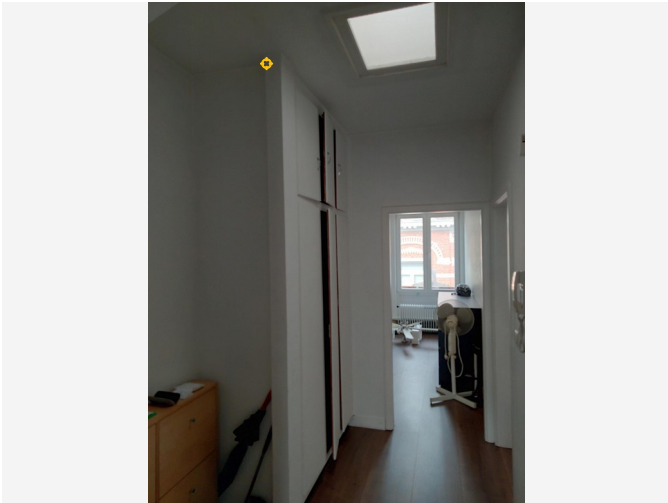
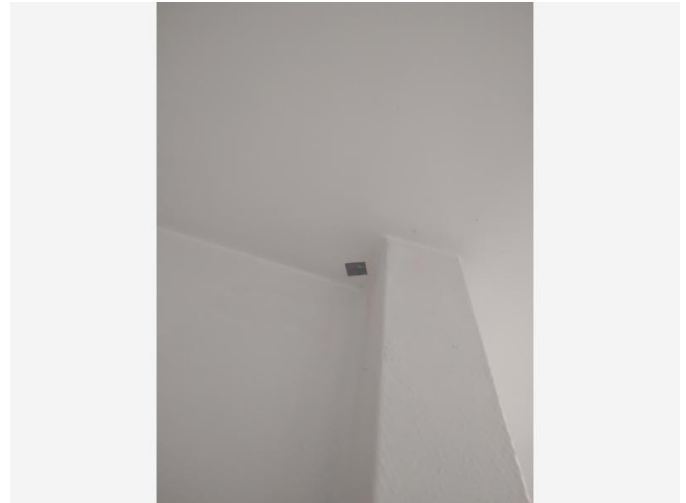
Geen asbest

#	Type	Referentie	Resultaat
4.1	Mengmonster	2.1	Geen asbest

Beschrijving	Pleisterwerk plafonds appartement
Omgeving	Binnen
Primaire drager	Plafond
Bindmiddel van materiaal	Gips - kalk

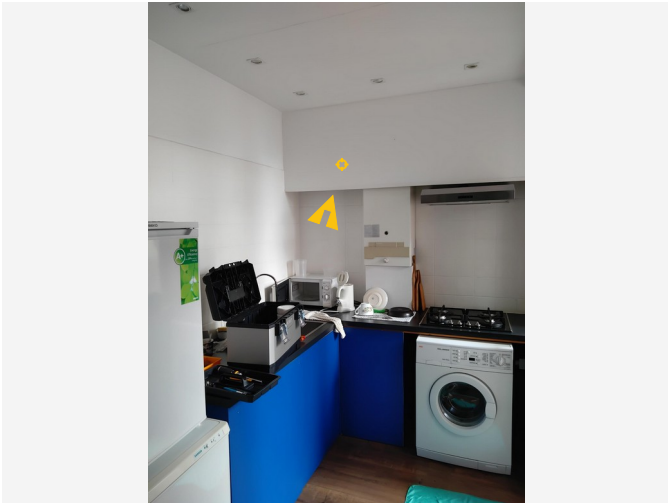
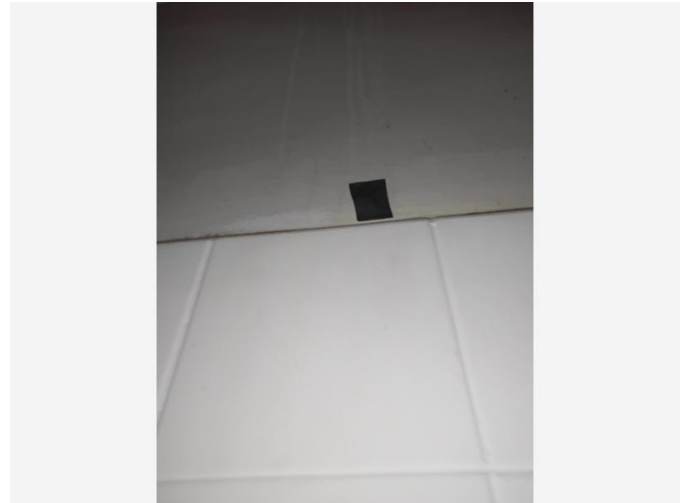
Geen asbest

#	Type	Referentie	Resultaat
5.1	Mengmonster	1.1	Geen asbest

Beschrijving	Pleisterwerk binnenmuren appartement
Omgeving	Binnen
Primaire drager	Binnenwand
Bindmiddel van materiaal	Gips - kalk

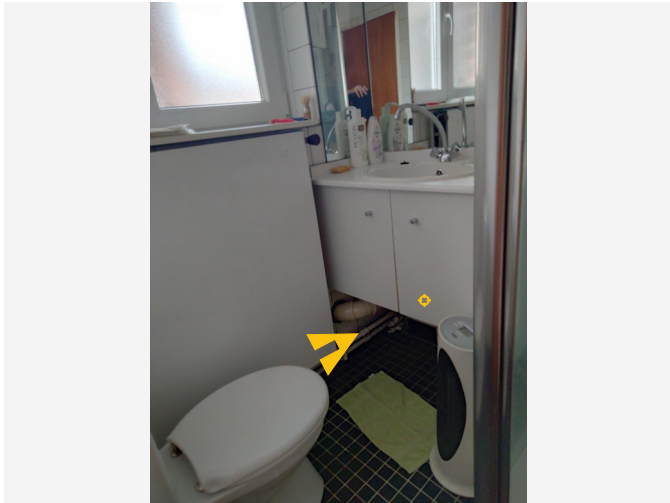
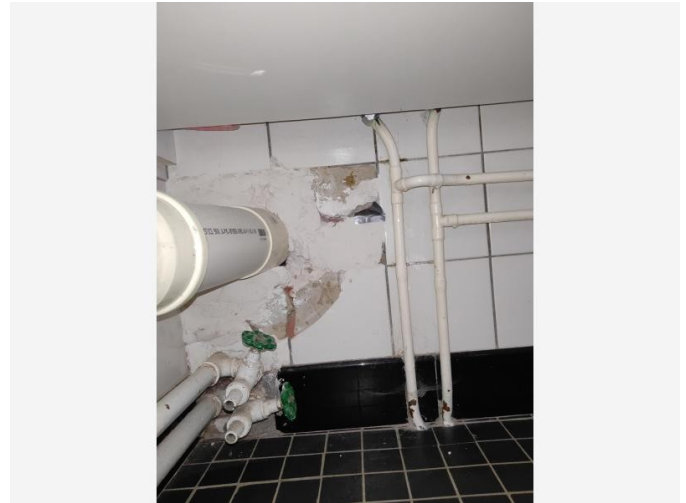
Geen asbest

#	Type	Referentie	Resultaat
6.1	Puntmonster	3.1	Geen asbest

Beschrijving	Tegellijm wandtegels badkamer appartement
Omgeving	Binnen
Primaire drager	Binnenwand
Bindmiddel van materiaal	Lijm
