Asbestinventarisatetest

Emiel Vanderveldestraat 243, 2830 Willebroek

Attestnummer : 20240211-000141.000

Uitgegeven op : 11.02.2024

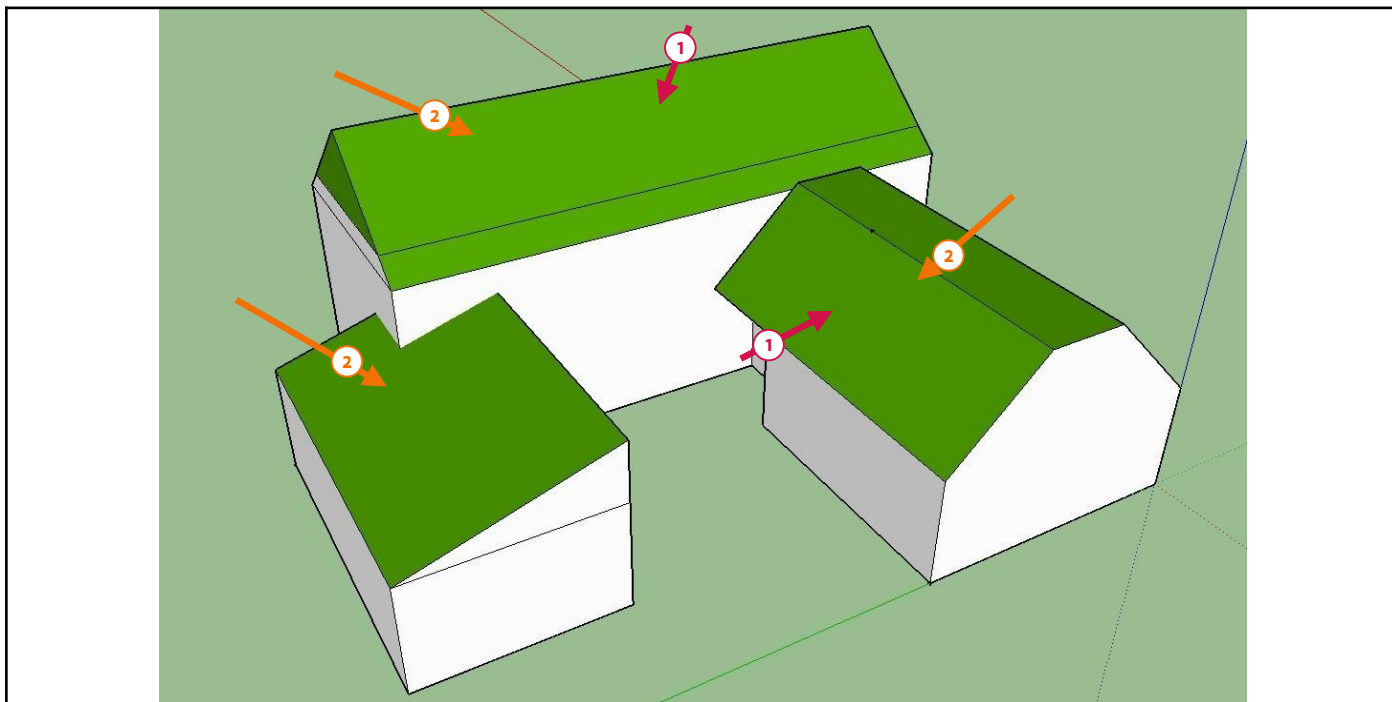
Plan 1.7: dak hoofdgebouw

Beschrijving	Type	Actie
1. menuiserie platen	Asbestmateriaal	Dringend verwijderen
2. asbestcement leien	Asbestmateriaal	Verwijderen

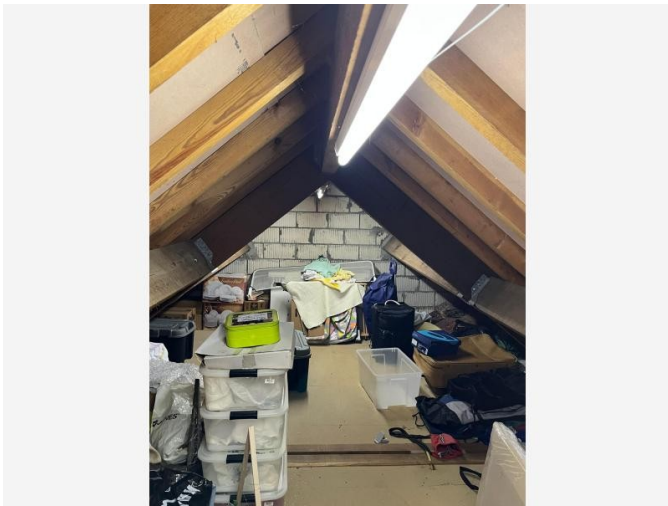
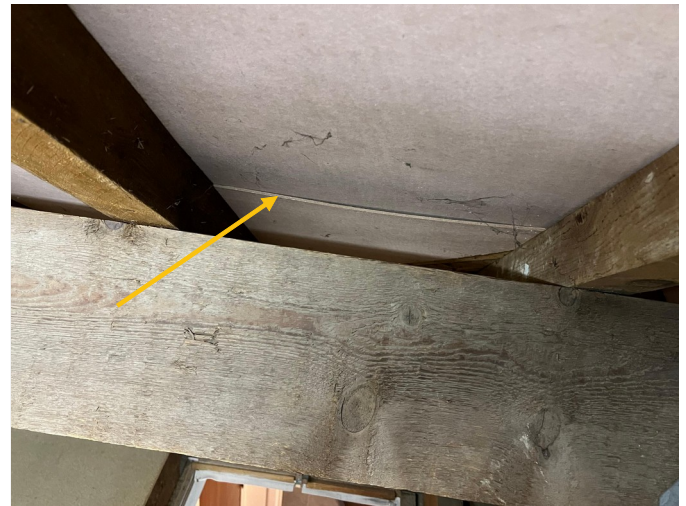
Het asbestmateriaal valt onder de mijlpaal van 2040.

Eindbeoordeling materiaalrisico	Hoog materiaalrisico en/of hoge kans op vezelvrijgave
---------------------------------	---

Gebondenheid	Categorie 1: hechtgebonden in oorsprong
Asbestsoort (vezeltype)	Crocidoliet aanwezig
Asbestconcentratie	Laag (< 50%)
Afschermingsgraad van het gehele materiaal	Geheel of deels (ook) vrij aan binnenluchtstromen
Toestand van het materiaal	Matig beschadigd, matig verweerd

Beschrijving	menuiserite platen
Omgeving	Buiten
Primaire drager	Wand buitenschil
Asbestmateriaal	Plaat, paneel, tablet - Type Menuiserite
Bindmiddel van asbestmateriaal	Cement
Gebondenheid op basis van bindmiddel	Hecht
Hoeveelheid (oppervlakte - dikte - aantal)	• 225,00 m ² - 0,30 cm - 1 stuk
Totaal volume	0,675 m ³
Eenvoudig bereikbaar	Ja
Bevestigingswijze	• Geschroefd
Identificatiemethode	Vaststelling zonder monsternamen

Dringend verwijderen

- Verwijder dit asbestmateriaal zo snel mogelijk. Volg de toestand goed op.

- Eenvoudige handelingen: mag via doe-het-zelf of door werknemer(s) met opleidingsattest eenvoudige handelingen af te breken zonder te breken

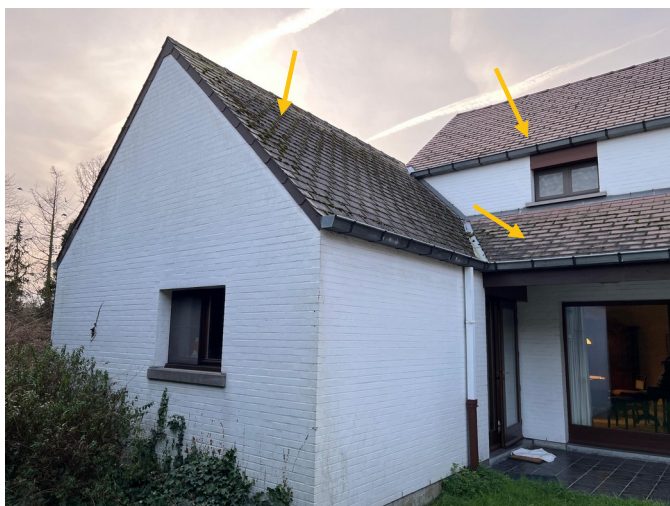
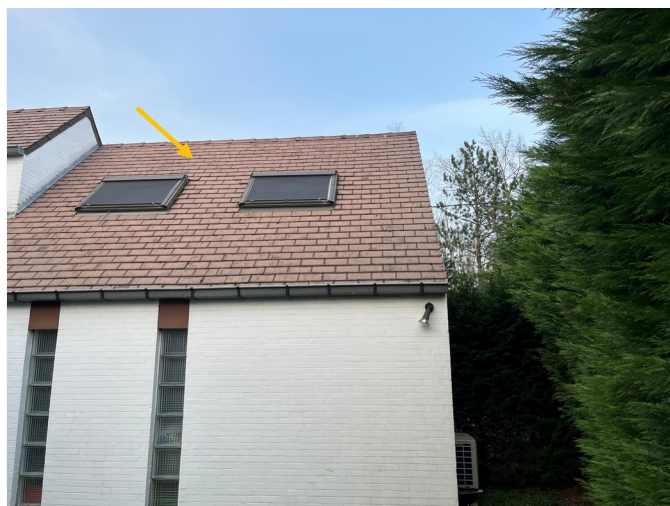
Het asbestmateriaal valt onder de mijlpaal van 2034.

Eindbeoordeling materiaalrisico	Laag materiaalrisico en/of verlaagde kans op vezelvrijgave
---------------------------------	--

Gebondenheid	Categorie 1: hechtgebonden in oorsprong
Asbestsoort (vezeltype)	Crocidoliet aanwezig
Asbestconcentratie	Laag (< 50%)
Afschermingsgraad van het gehele materiaal	Geheel of deels vrij aan de buitenlucht
Toestand van het materiaal	Licht beschadigd, licht verweerd. Intact materiaal type Pical – asbestboard of categorie III 'gebondenheid'

Beschrijving	asbestcement leien
Omgeving	Buiten
Primaire drager	Schuin dak
Asbestmateriaal	Dak- en gevelbekleding - Lei, shingle
Bindmiddel van asbestmateriaal	Cement
Gebondenheid op basis van bindmiddel	Hecht
Hoeveelheid (oppervlakte - aantal)	<ul style="list-style-type: none">• 225,00 m² - 1 stuk
Totale oppervlakte	225,00 m ²
Eenvoudig bereikbaar	Ja
Bevestigingswijze	<ul style="list-style-type: none">• Geschroefd
Identificatiemethode	Vaststelling zonder monsternamen

Verwijderen

- Zorg voor een veilig beheer. Vermijd het beschadigen van het asbestmateriaal. Controleer de toestand jaarlijks op wijzigingen.

- Eenvoudige handelingen: mag via doe-het-zelf of door werknemer(s) met opleidingsattest eenvoudige handelingen door aannemer met opleidingsattest eh door grote oppervlakte en verwerking

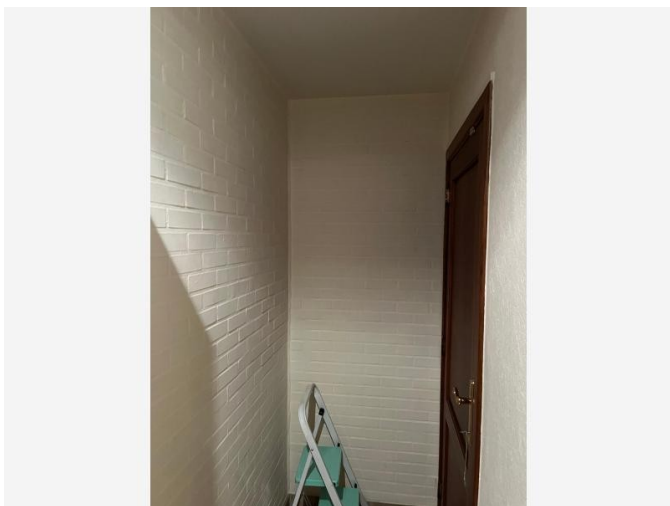
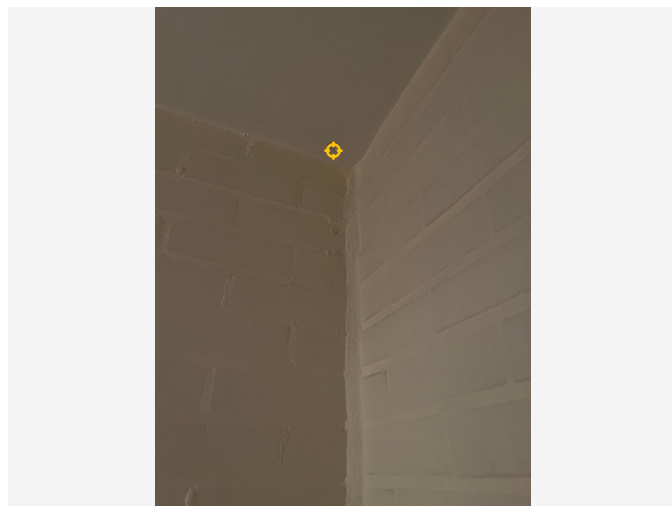
Fiche 3: pleisterwerk plafond

Geen asbest

#	Type	Referentie	Resultaat
3.1	Mengmonster	mm02	Geen asbest

Beschrijving	pleisterwerk plafond
Omgeving	Binnen
Primaire drager	Binnenwand
Bindmiddel van materiaal	Gips - kalk

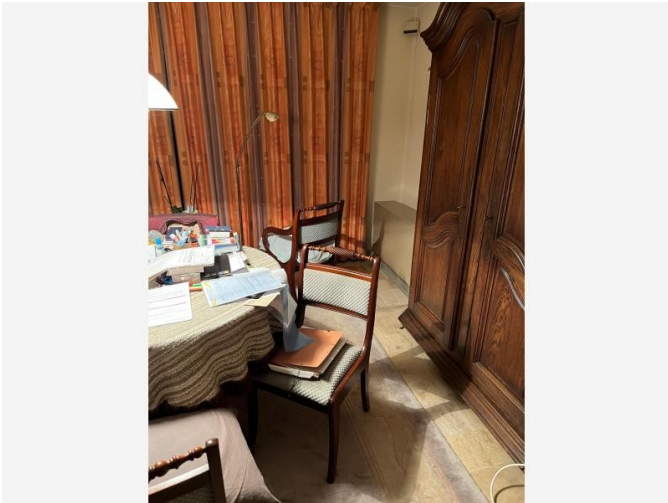
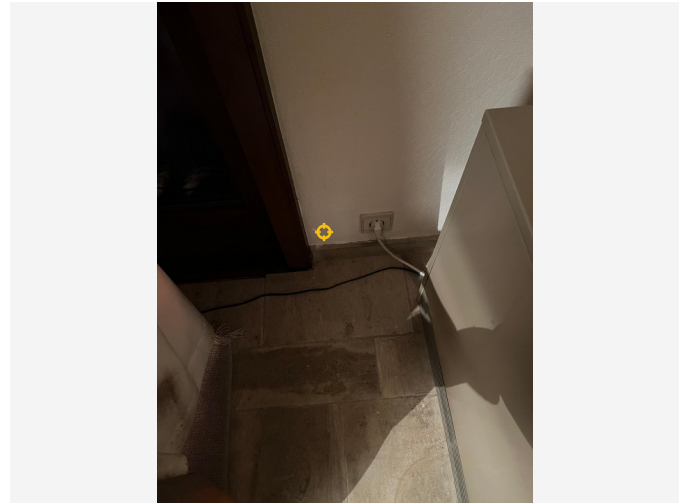
Fiche 4: pleisterwerk muren

Geen asbest

#	Type	Referentie	Resultaat
4.1	Mengmonster	mm01	Geen asbest

Beschrijving	pleisterwerk muren
Omgeving	Binnen
Primaire drager	Binnenwand
