Asbestinventarisatetest

Struyfstraat 51, 2845 Niel

Attestnummer : 20230920-000134.000

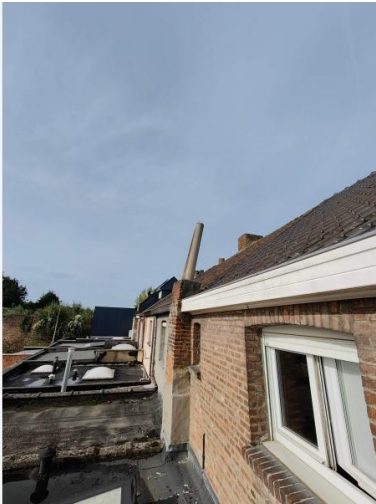
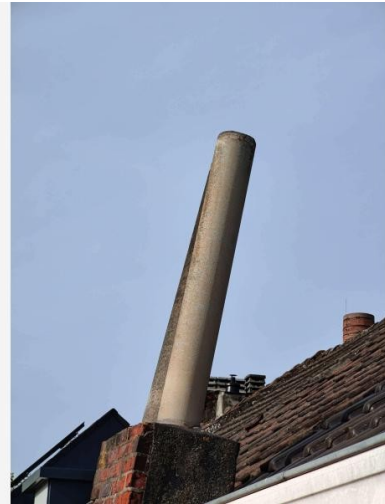
Eindbeoordeling materiaalrisico	Laag materiaalrisico en/of verlaagde kans op vezelvrijgave
---------------------------------	--

Beschrijving	Cementbuis
Omgeving	Buiten
Primaire drager	HVAC infrastructuur en uitrusting
Asbestmateriaal	Rookgaskanaal
Bindmiddel van asbestmateriaal	Cement
Gebondenheid op basis van bindmiddel	Hecht
Hoeveelheid (lengte - omtrek - dikte - aantal)	<ul style="list-style-type: none">• 3,00 m - 29,99 cm - 2,00 cm - 1 stuk
Totaal volume	0,018 m ³
Eenvoudig bereikbaar	Ja
Bevestigingswijze	<ul style="list-style-type: none">• Geklemd

Verwijderen

- Zorg voor een veilig beheer. Vermijd het beschadigen van het asbestmateriaal. Controleer de toestand jaarlijks op wijzigingen.
- Verwijder dit asbestmateriaal zo snel mogelijk. Volg de toestand goed op.

- Eenvoudige handelingen: enkel door erkend asbestverwijderaar
Buis zal vermoedelijk beschadigd moeten worden om hem te kunnen verwijderen.

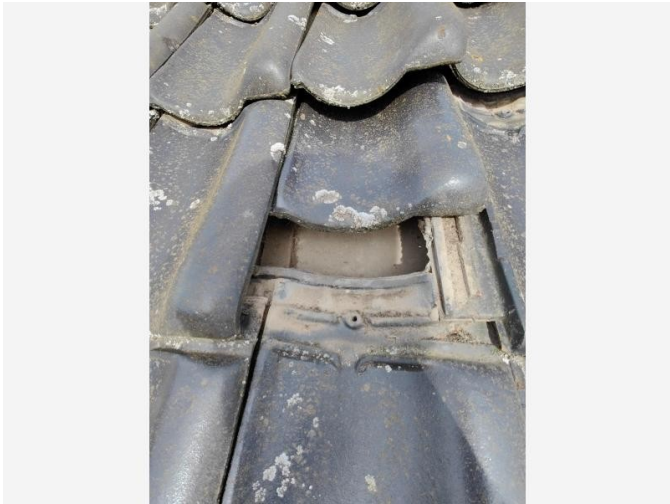
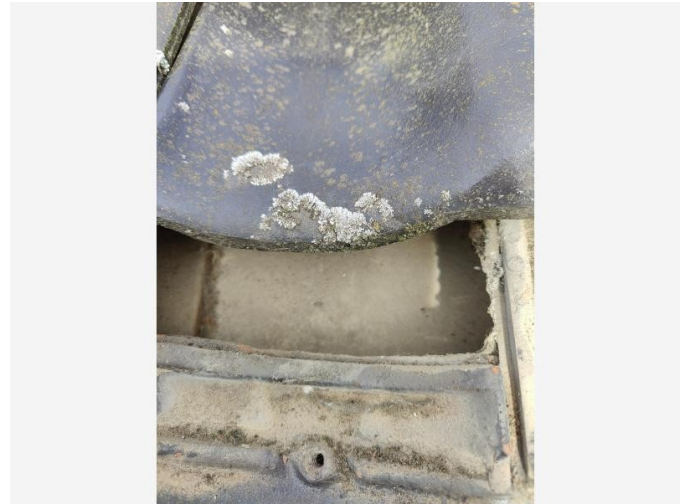
Eindbeoordeling materiaalrisico	Zeer laag materiaalrisico en/of zeer lage kans op vezelvrijgave
---------------------------------	---

Gebondenheid	Categorie 1: hechtgebonden in oorsprong
Asbestsoort (vezeltype)	Crocidoliet aanwezig
Asbestconcentratie	Laag (< 50%)
Afschermingsgraad van het gehele materiaal	Stootvaste afscherming of omkasting
Toestand van het materiaal	Onbeschadigd, niet verweerd

Beschrijving	Onderdak
Omgeving	Buiten
Primaire drager	Schuin dak
Asbestmateriaal	Plaat, paneel, tablet - Type Menuiserite
Bindmiddel van asbestmateriaal	Cement
Gebondenheid op basis van bindmiddel	Hecht
Hoeveelheid (oppervlakte - dikte - aantal)	• 60,00 m ² - 1,00 cm - 1 stuk
Totaal volume	0,60 m ³
Eenvoudig bereikbaar	Ja
Bevestigingswijze	• Genageld, geniet
Identificatiemethode	Vaststelling zonder monsternamen

Destructieve handeling voor identificatie	Nee
Opmerking	Dakpan weggeschoven en menuserite plaat vastgesteld.

Zorgvuldig beheren

- Zorg voor een veilig beheer. Vermijd het beschadigen van het asbestmateriaal. Controleer de toestand jaarlijks op wijzigingen.
- Verwijder dit asbestmateriaal zo snel mogelijk. Volg de toestand goed op.

- Eenvoudige handelingen: enkel door erkend asbestverwijderaar
Toepassing zal beschadigd moeten worden. Te verwijderen bij dakwerken.

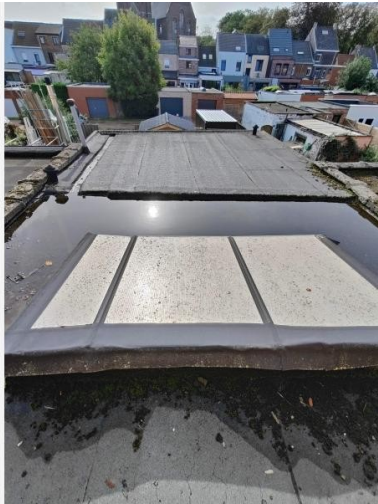
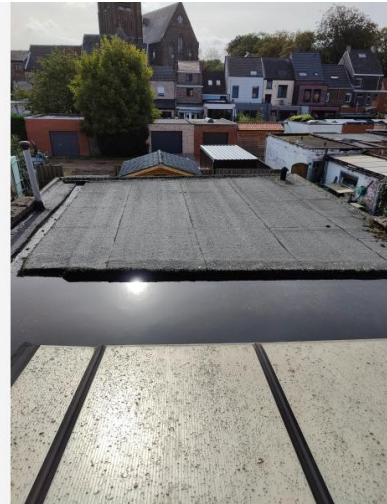
Eindbeoordeling materiaalrisico	Laag materiaalrisico en/of verlaagde kans op vezelvrijgave
---------------------------------	--

Beschrijving	Roofing
Omgeving	Buiten
Primaire drager	Plat dak
Asbestmateriaal	Dak- en gevelbekleding - Roofing
Bindmiddel van asbestmateriaal	Bitumen (roofing, teer, asfalt)
Gebondenheid op basis van bindmiddel	Hecht
Hoeveelheid (oppervlakte - aantal)	<ul style="list-style-type: none">• 35,00 m² - 1 stuk
Totale oppervlakte	35,00 m ²
Eenvoudig bereikbaar	Nee <ul style="list-style-type: none">• Verwijdering tast de bouwkundige integriteit aan.
Bevestigingswijze	<ul style="list-style-type: none">• Verlijmd, ingegoten, versmeerd

Identificatiemethode	Vaststelling zonder monstername Motivatie: Groot risico op structurele gevolgschade (lekschade, werking installatie,...)
Destructieve handeling voor identificatie	Nee

Zorgvuldig beheren

- Zorg voor een veilig beheer. Vermijd het beschadigen van het asbestmateriaal. Controleer de toestand jaarlijks op wijzigingen.

- Eenvoudige handelingen: enkel door erkend asbestverwijderaar
Roofing zal beschadigd moeten worden om het te kunnen verwijderen.

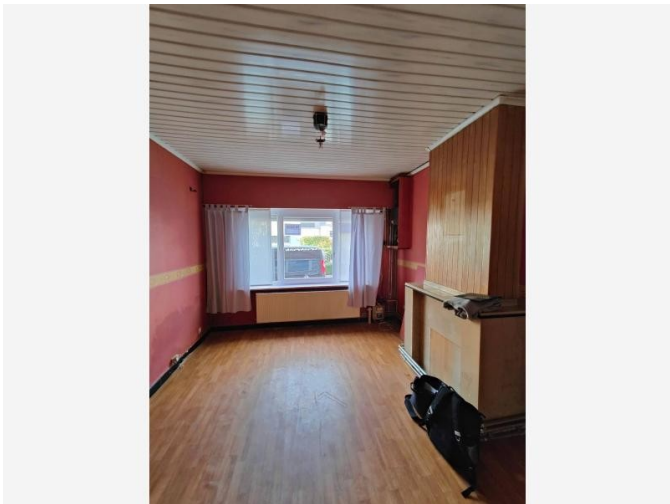
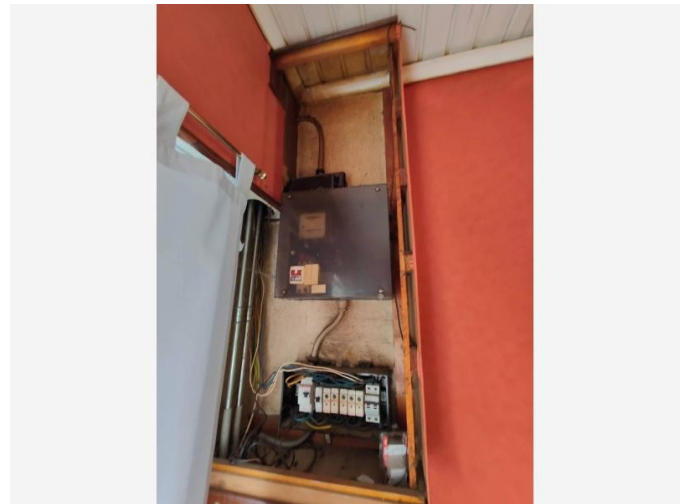
Eindbeoordeling materiaalrisico	Laag materiaalrisico en/of verlaagde kans op vezelvrijgave
---------------------------------	--

Gebondenheid	Categorie 1: hechtgebonden in oorsprong
Asbestsoort (vezeltype)	Crocidoliet aanwezig
Asbestconcentratie	Laag (< 50%)
Afschermingsgraad van het gehele materiaal	Geheel of deels (ook) vrij aan binnenluchtstromen
Toestand van het materiaal	Onbeschadigd, niet verweerd

Beschrijving	Bakeliet
Omgeving	Binnen
Primaire drager	Binnenwand
Asbestmateriaal	Plaat, paneel, tablet - Type Bakeliet
Bindmiddel van asbestmateriaal	Kunststof of -hars
Gebondenheid op basis van bindmiddel	Hecht
Hoeveelheid (oppervlakte - dikte - aantal)	• 1,00 m ² - 2,00 cm - 1 stuk
Totaal volume	0,02 m ³
Eenvoudig bereikbaar	Ja
Bevestigingswijze	• Geschroefd
Identificatiemethode	Vaststelling zonder monsternamen

Destructieve handeling voor identificatie	Nee
Opmerking	Schakelaar in kelder, kamers en zekeringskast.

Zorgvuldig beheren

- Zorg voor een veilig beheer. Vermijd het beschadigen van het asbestmateriaal. Controleer de toestand jaarlijks op wijzigingen.

- Eenvoudige handelingen: mag via doe-het-zelf of door werknemer(s) met opleidingsattest eenvoudige handelingen
Bakeliet kan losgeschroefd worden zonder het te moeten beschadigen.

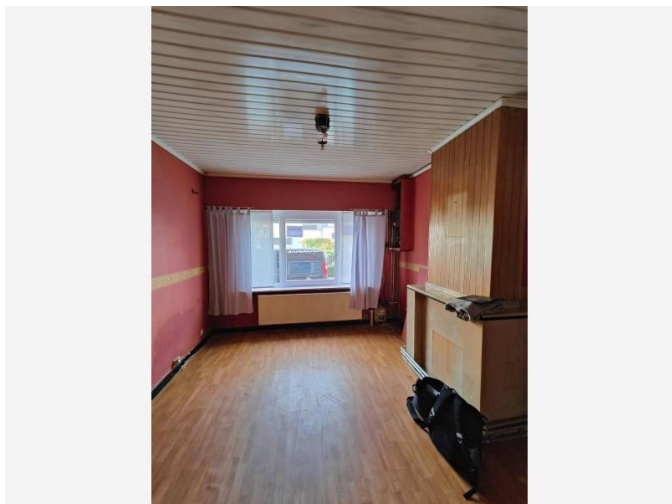
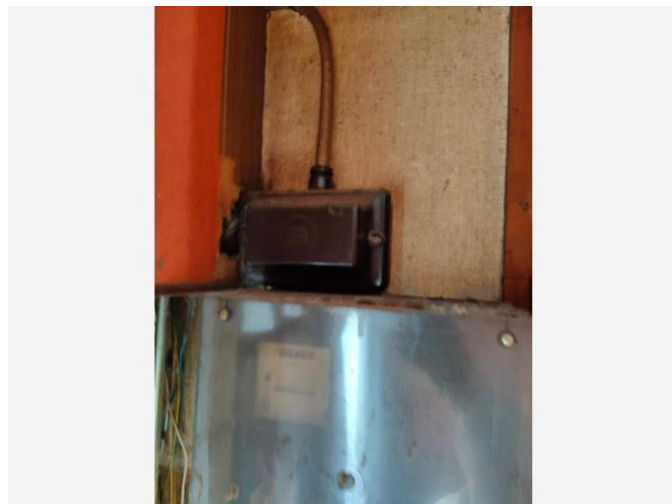
Eindbeoordeling materiaalrisico	Laag materiaalrisico en/of verlaagde kans op vezelvrijgave
---------------------------------	--

Gebondenheid	Categorie 2: niet-hechtgebonden met matrix
Asbestsoort (vezeltype)	Amfibool aanwezig, uitgezonderd crocidoliet
Asbestconcentratie	Laag (< 50%)
Afschermingsgraad van het gehele materiaal	Geheel of deels (ook) vrij aan binnenluchtstromen
Toestand van het materiaal	Onbeschadigd, niet verweerd

Beschrijving	Pleisterwerk muren
Omgeving	Binnen
Primaire drager	Binnenwand
Asbestmateriaal	In-situ afwerkingslagen - Pleisterwerk (wand, plafond, ...)
Bindmiddel van asbestmateriaal	Gips - kalk
Gebondenheid op basis van bindmiddel	Niet-hechtgebonden
Hoeveelheid (oppervlakte - dikte - aantal)	• 150,00 m ² - 2,00 cm - 1 stuk
Totaal volume	3,00 m ³
Eenvoudig bereikbaar	Ja
Bevestigingswijze	• Verlijmd, ingegoten, versmeerd

Zorgvuldig beheren

- Zorg voor een veilig beheer. Vermijd het beschadigen van het asbestmateriaal. Controleer de toestand jaarlijks op wijzigingen.

- Hermetische zone (erkend asbestverwijderaar)
Pleisterwerk dient steeds via een hermetische zone verwijderd te worden.

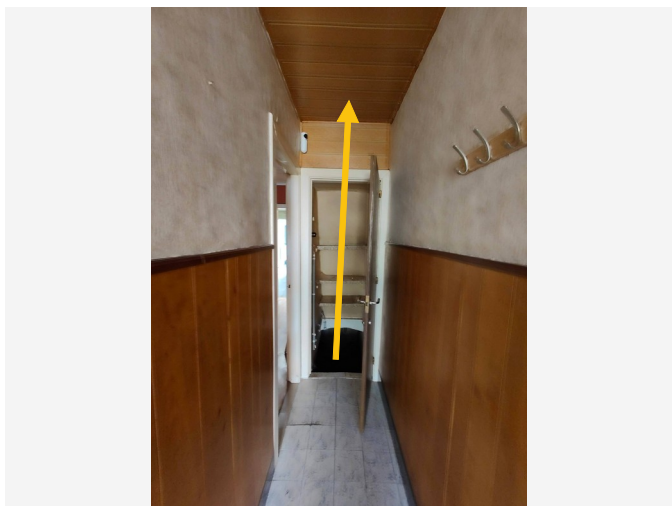
Geen pleisterwerk plafonds vastgesteld.

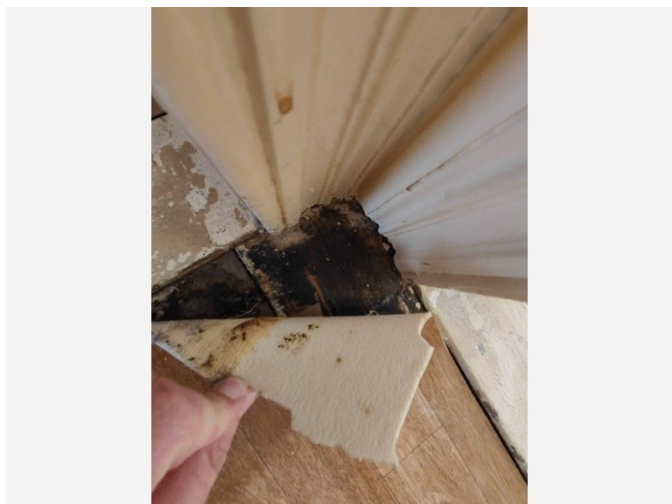
De vloerzeilen in de woning werden gecontroleerd en niet verdacht bevonden.
