Asbestinventarisatetest

Kerkhofstraat 51, 2845 Niel

Attestnummer : 20240403-000125.000

Uitgegeven op : 03.04.2024

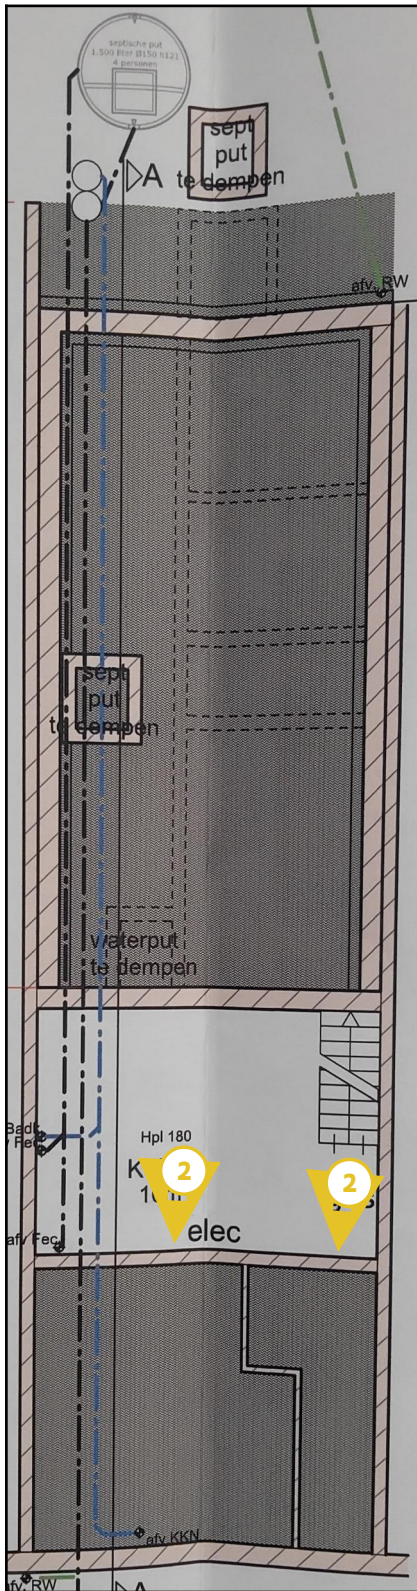
Plan 1.1: Kelder

2. Doorvoerleidingen kelder (onbeschadigd)

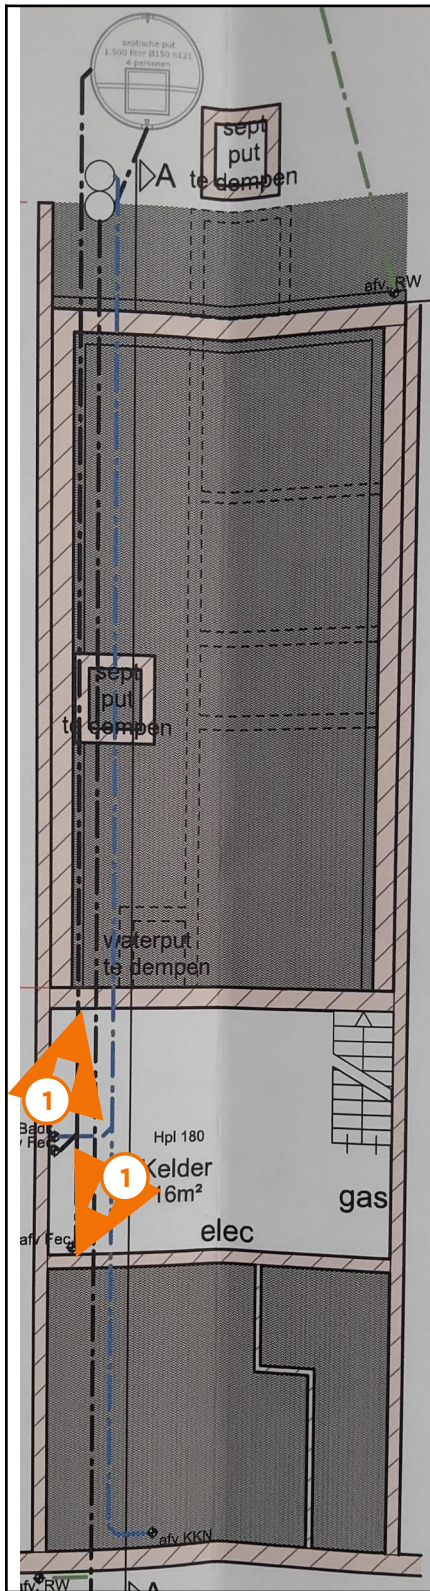
Plan 1.2: Kelder

1. Doorvoerleidingen kelder (Beschadigd)	Asbestmateriaal	Verwijderen
--	-----------------	-----------------------------

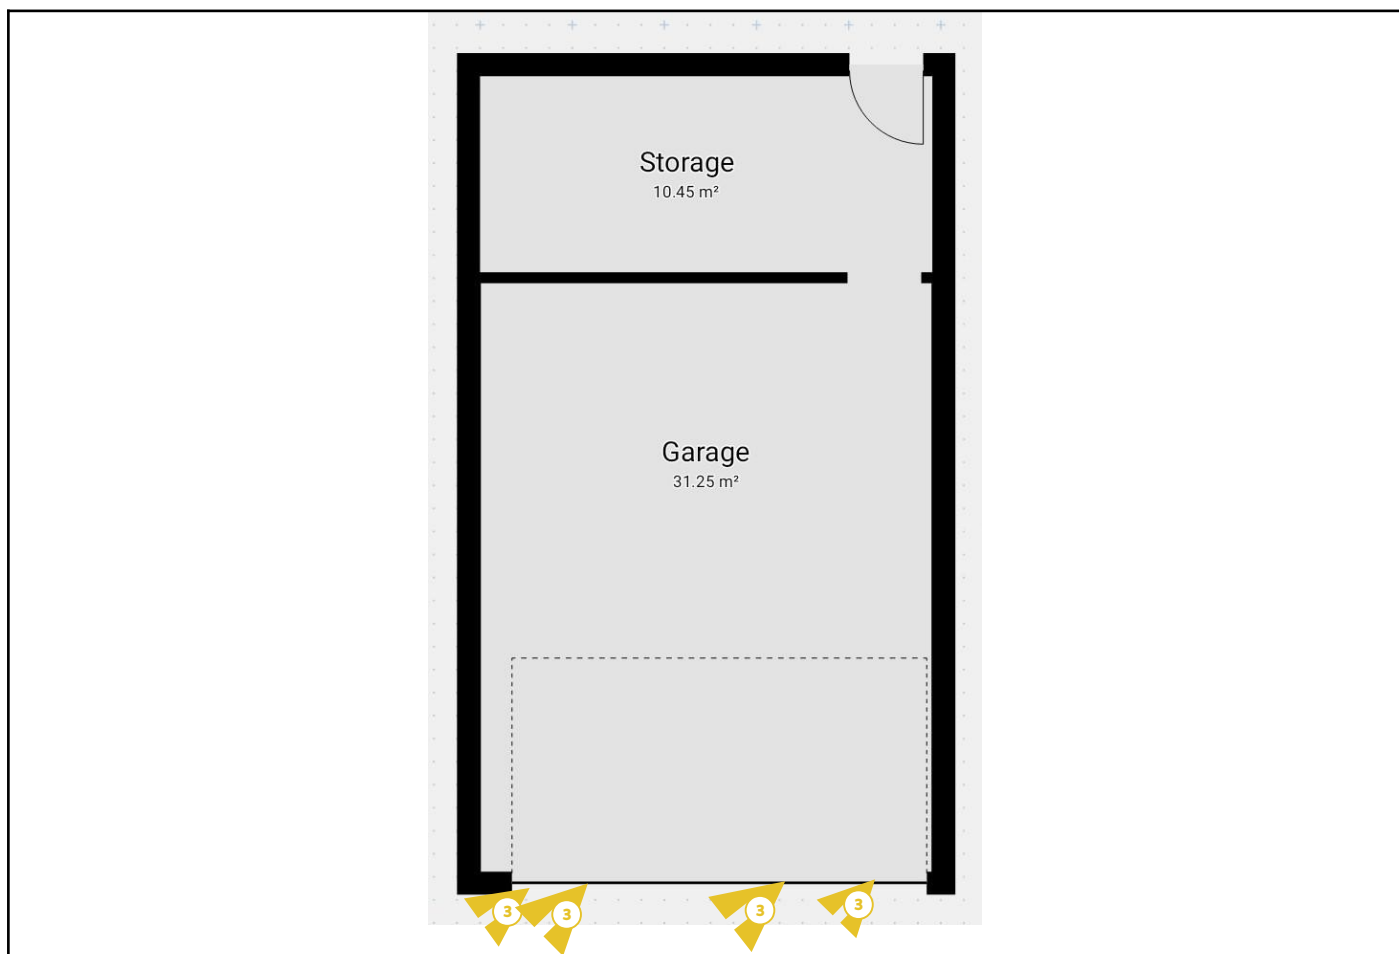
Plan 2.2: Garage

Beschrijving	Type	Actie
3. Afvoerleidingen buitengevel garage	Asbestmateriaal	Zorgvuldig beheren

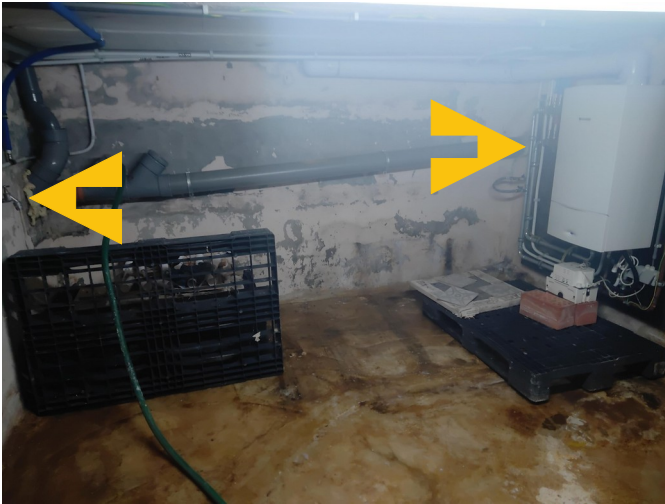
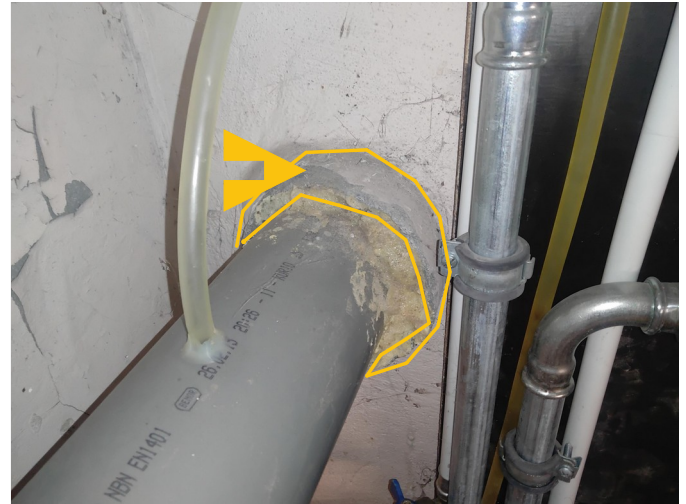
Het asbestmateriaal valt onder de mijlpaal van 2040.

Eindbeoordeling materiaalrisico	Verhoogd materiaalrisico en/of verhoogde kans op vezelvrijgave
---------------------------------	--

Gebondenheid	Categorie 1: hechtgebonden in oorsprong
Asbestsoort (vezeltype)	Crocidoliet aanwezig
Asbestconcentratie	Laag (< 50%)
Afschermingsgraad van het gehele materiaal	Geheel of deels (ook) vrij aan de binnenlucht
Toestand van het materiaal	Licht beschadigd, licht verweerd. Intact materiaal type Pical – asbestboard of categorie III 'gebondenheid'

Beschrijving	Doorvoerleidingen kelder (Beschadigd)
Omgeving	Binnen
Primaire drager	Binnenwand
Asbestmateriaal	Buis, koper, leiding, pijp, doorvoer
Bindmiddel van asbestmateriaal	Cement
Gebondenheid op basis van bindmiddel	Hecht
Hoeveelheid (lengte - omtrek - dikte - aantal)	<ul style="list-style-type: none">• 1,00 m - 100,00 cm - 30,00 cm - 2 stuks
Totaal volume	0,60 m ³
Eenvoudig bereikbaar	Ja
Bevestigingswijze	<ul style="list-style-type: none">• Geklemd• Onbekend

Identificatiemethode	Vaststelling zonder monstername
Destructieve handeling voor identificatie	Nee
Opmerking	De omvang valt niet vast te stellen binnen het kader van het niet-destructief onderzoek.

Verwijderen

- Scherm in afwachting van verwijdering het asbestmateriaal af van luchtstromingen en verstoring: bijvoorbeeld door het te verpakken, te fixeren, af te dekken, signalisatie - afbakening aan te brengen, ...

- Eenvoudige handelingen: enkel door erkend asbestverwijderaar
Gezien de complexiteit is een erkend asbestverwijderaar de beste optie.
- Hermetische zone (erkend asbestverwijderaar)
Indien blijkt dat de vrijgave van asbestdeeltjes onvermijdelijk is dient deze hermetische zone verwijderd te worden.

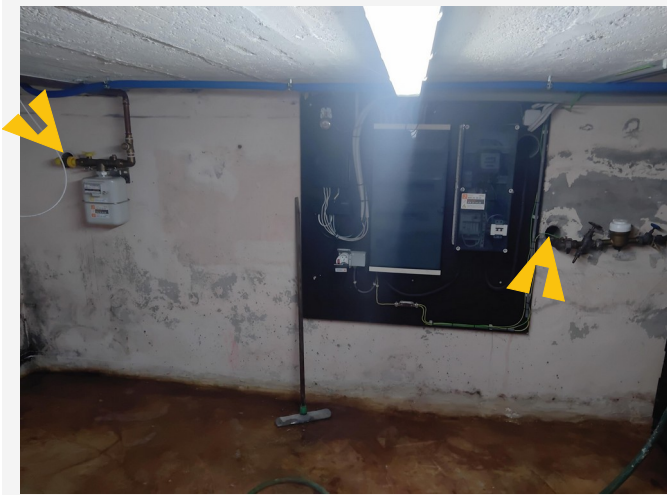
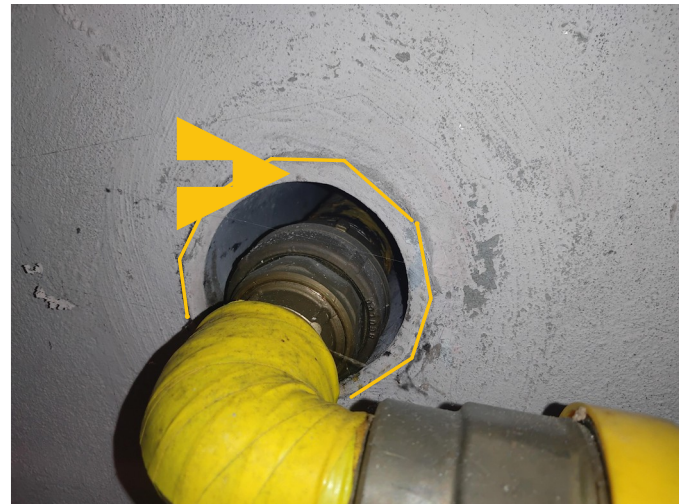
Het asbestmateriaal valt onder de mijlpaal van 2040.

Eindbeoordeling materiaalrisico	Laag materiaalrisico en/of verlaagde kans op vezelvrijgave
---------------------------------	--

Gebondenheid	Categorie 1: hechtgebonden in oorsprong
Asbestsoort (vezeltype)	Crocidoliet aanwezig
Asbestconcentratie	Laag (< 50%)
Afschermingsgraad van het gehele materiaal	Geheel of deels (ook) vrij aan de binnenlucht
Toestand van het materiaal	Onbeschadigd, niet verweerd

Beschrijving	Doorvoerleidingen kelder (onbeschadigd)
Omgeving	Binnen
Primaire drager	Binnenwand
Asbestmateriaal	Buis, koker, leiding, pijp, doorvoer
Bindmiddel van asbestmateriaal	Cement
Gebondenheid op basis van bindmiddel	Hecht
Hoeveelheid (lengte - omtrek - dikte - aantal)	<ul style="list-style-type: none">• 1,00 m - 45,00 cm - 15,00 cm - 2 stuks
Totaal volume	0,135 m ³
Eenvoudig bereikbaar	Ja
Bevestigingswijze	<ul style="list-style-type: none">• Geklemd• Onbekend

Identificatiemethode	Vaststelling zonder monstername
Destructieve handeling voor identificatie	Nee
Opmerking	Omvang van deze leidingen valt niet vast te stellen binnen het kader van het niet-destructief onderzoek.

Zorgvuldig beheren

- Zorg voor een veilig beheer. Vermijd het beschadigen van het asbestmateriaal. Controleer de toestand jaarlijks op wijzigingen.

- Eenvoudige handelingen: enkel door erkend asbestverwijderaar
Gezien de complexiteit is een erkend asbestverwijderaar de beste optie.

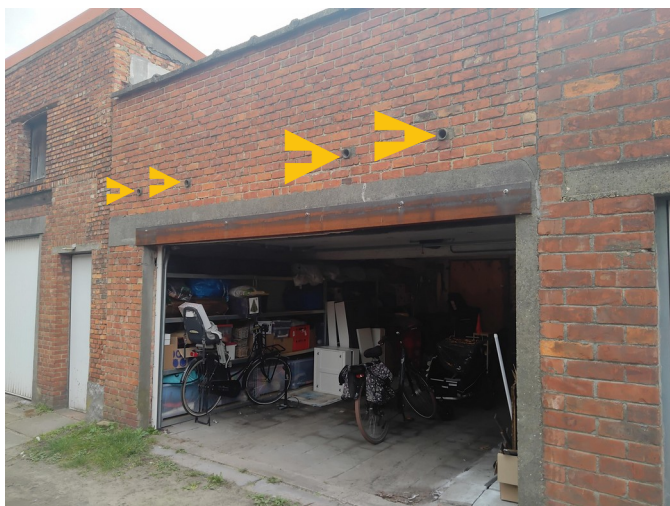
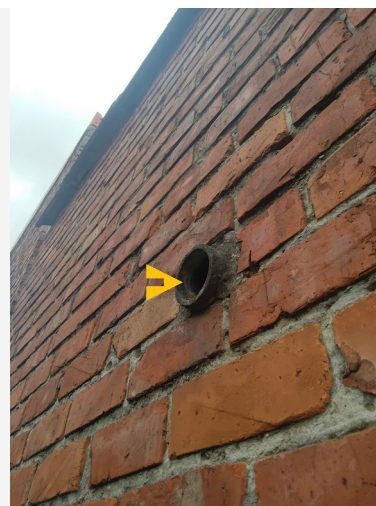
Het asbestmateriaal valt onder de mijlpaal van 2040.

Eindbeoordeling materiaalrisico	Laag materiaalrisico en/of verlaagde kans op vezelvrijgave
---------------------------------	--

Gebondenheid	Categorie 1: hechtgebonden in oorsprong
Asbestsoort (vezeltype)	Crocidoliet aanwezig
Asbestconcentratie	Laag (< 50%)
Afschermingsgraad van het gehele materiaal	Geheel of deels vrij aan de buitenlucht
Toestand van het materiaal	Licht beschadigd, licht verweerd. Intact materiaal type Pical – asbestboard of categorie III 'gebondenheid'

Beschrijving	Afvoerleidingen buitengevel garage
Omgeving	Buiten
Primaire drager	Wand buitenschil
Asbestmateriaal	Buis, koker, leiding, pijp, doorvoer
Bindmiddel van asbestmateriaal	Cement
Gebondenheid op basis van bindmiddel	Hecht
Hoeveelheid (lengte - omtrek - dikte - aantal)	• 1,00 m - 45,00 cm - 15,00 cm - 4 stuks
Totaal volume	0,27 m ³
Eenvoudig bereikbaar	Ja

Bevestigingswijze	<ul style="list-style-type: none">• Geklemd• Onbekend
Identificatiemethode	Vaststelling zonder monstername
Destructieve handeling voor identificatie	Nee
Opmerking	Omvang van deze leidingen niet vast te stellen binnen het kader van het niet-destructief onderzoek.

Zorgvuldig beheren

- Zorg voor een veilig beheer. Vermijd het beschadigen van het asbestmateriaal. Controleer de toestand jaarlijks op wijzigingen.

- Eenvoudige handelingen: mag via doe-het-zelf of door werknemer(s) met opleidingsattest eenvoudige handelingen
Indien het materiaal niet beschadigd geraakt mag dit eventueel door een doe-het-zelver verwijderd worden. Dit is enkel mogelijk mits het nemen van de juiste voorzorgsmaatregelen en mits het materiaal goed bevochtigd wordt tijdens de verwijdering. De wand rond de leiding dient mogelijks voorzichtig uitgebroken te worden om deze vervolgens te verwijderen. De asbesthoudende toepassing mag in geen geval met machinaal gereedschap verwijderd worden om het risico op vrijgave van asbestdeeltjes zo veel als mogelijk in te perken. Dit materiaal moet dubbel verpakt afgevoerd worden naar een recyclagepark.

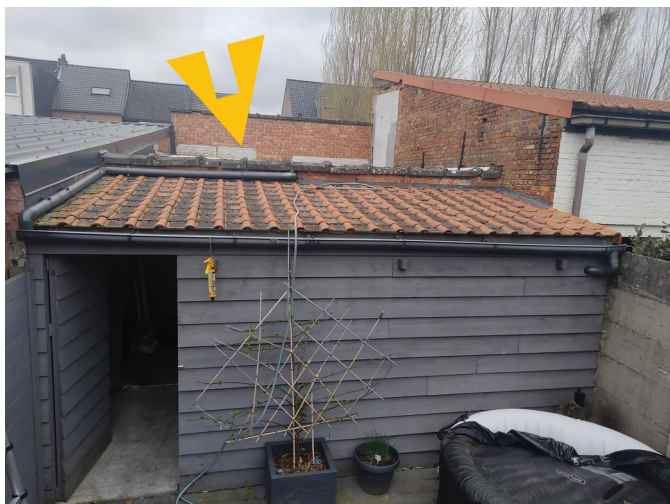
Permanente beperking

Reden: Het onderzoek kan niet uitgevoerd worden binnen de bepalingen van de Welzijnswet

Uitleg van de asbestdeskundige: Geen veilige toegang tot het dak mogelijk. Slechts een beperkte inspectie van op afstand uitgevoerd.

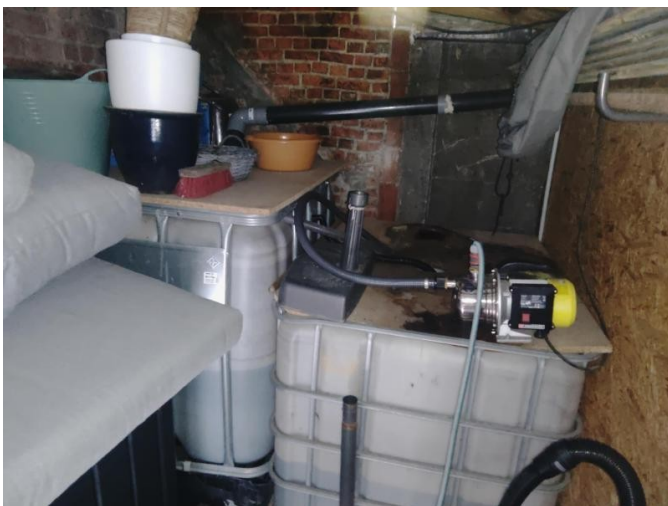
Tijdelijke beperking

Reden: Materiaal in opslag

Uitleg van de asbestdeskundige: Veel materiaal in opslag waardoor slechts een beperkte inspectie mogelijk is. Gezien de omvang en het gewicht wordt dit gezien als een middellange termijn onderzoeksbeperking.

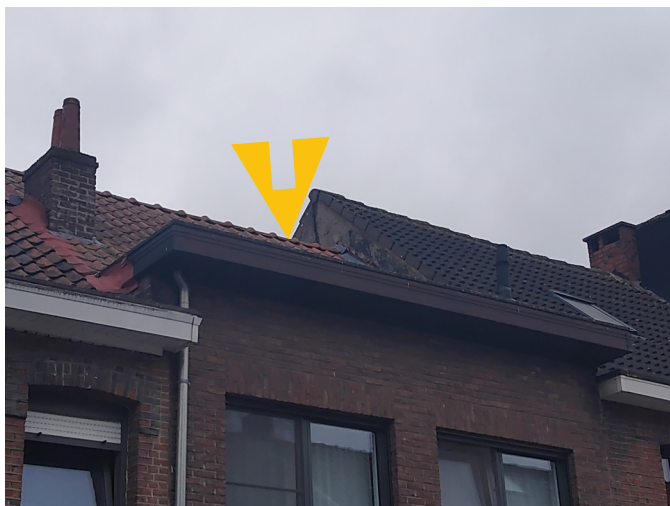
Permanente beperking

Reden: Het te onderzoeken materiaal situeert zich hoger dan 3,50 m te rekenen vanaf een veilige ondergrond

Uitleg van de asbestdeskundige: Hoogte circa 6 meter. Geen veilige toegang mogelijk.

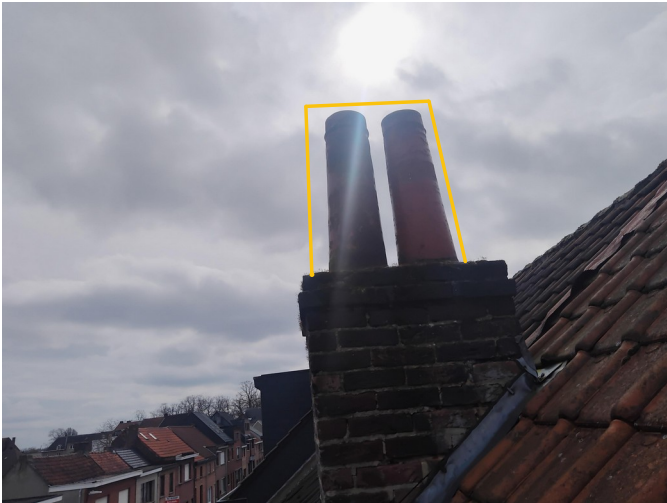
Gresbuizen (Voorzijde), kunststof en aluminium (Achterzijde), niet asbestverdacht.

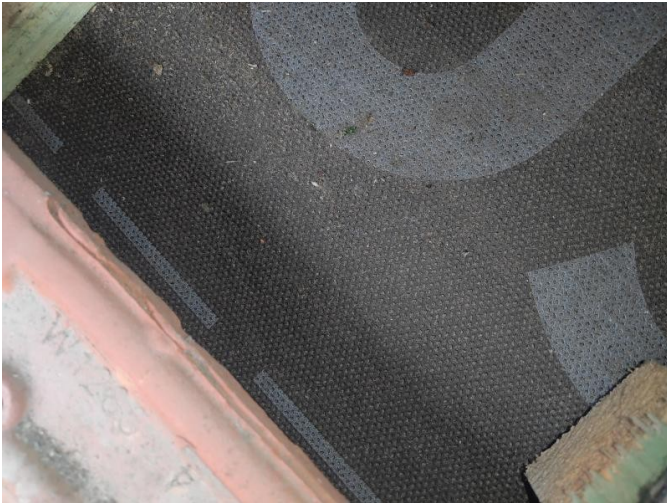
Onder de dakpannen werd een niet-asbestverdacht damp scherm aangetroffen. Langs de binnenzijde werd het dak afgewerkt met niet-asbestverdachte gipskartonplaten.

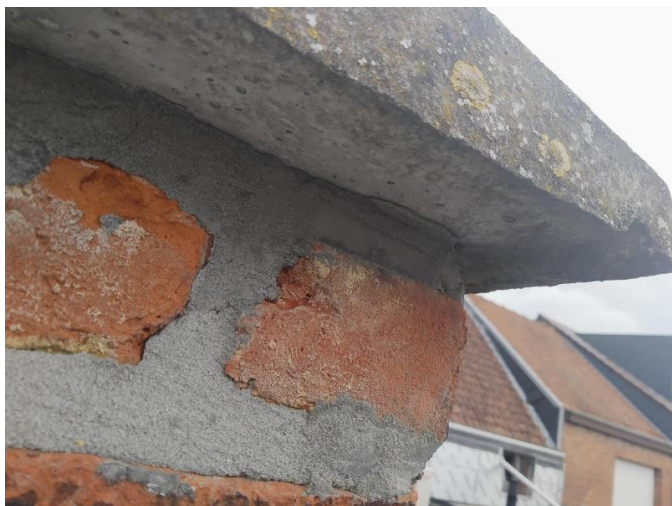
Beton, niet asbestverdacht.

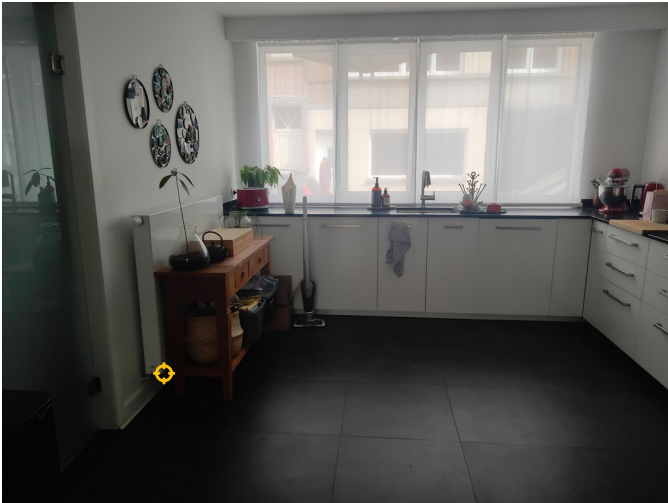
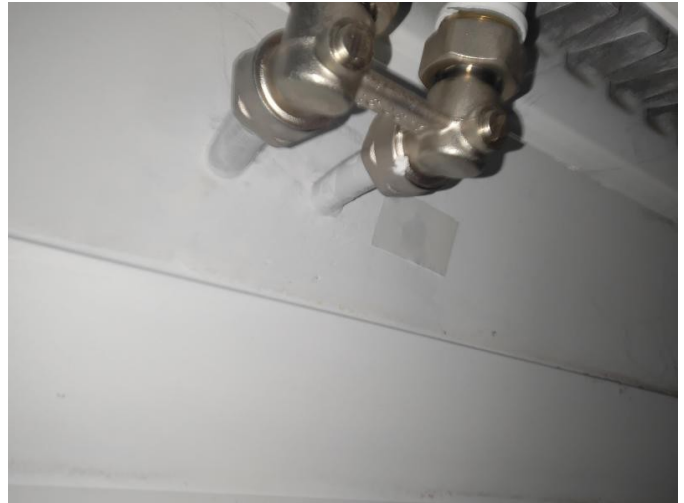
Geen asbest

#	Type	Referentie	Resultaat
12.1	Mengmonster	1.1	Geen asbest

Beschrijving	Pleisterwerk binnenmuren woning
Omgeving	Binnen
Primaire drager	Binnenwand
