# Asbestinventarisatetest

Doopput 19, 2550 Kontich

Attestnummer : **20240425-000033.000**

Uitgegeven op : **25.04.2024**

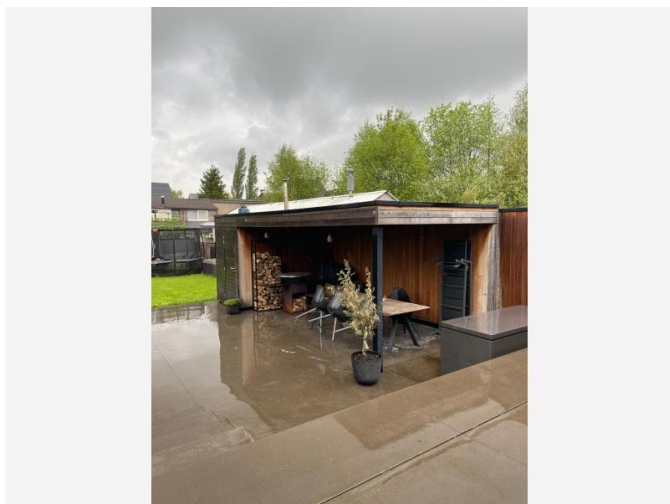
Situeringsfoto

### Uitgesloten van inspectie

**Bouwjaar:** 2022

*Constructies gebouwd vanaf 2001 moeten niet onderzocht worden*

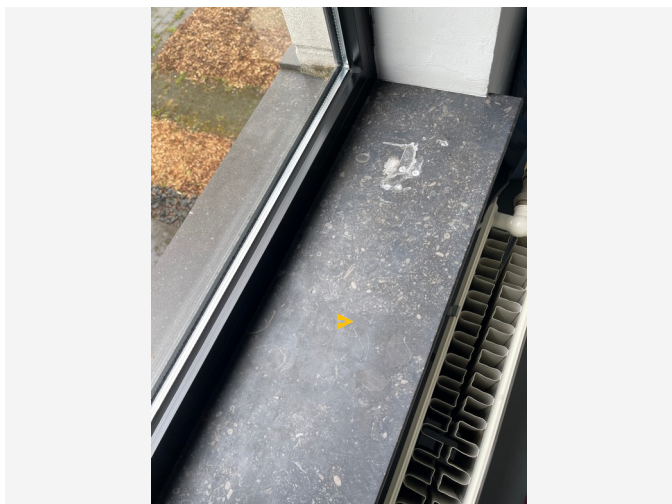
Vrije foto

Raamtablet nagekeken, is niet-asbestverdacht.

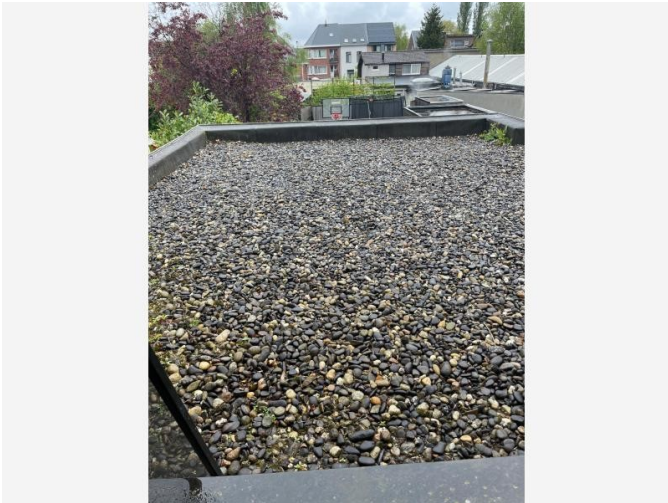
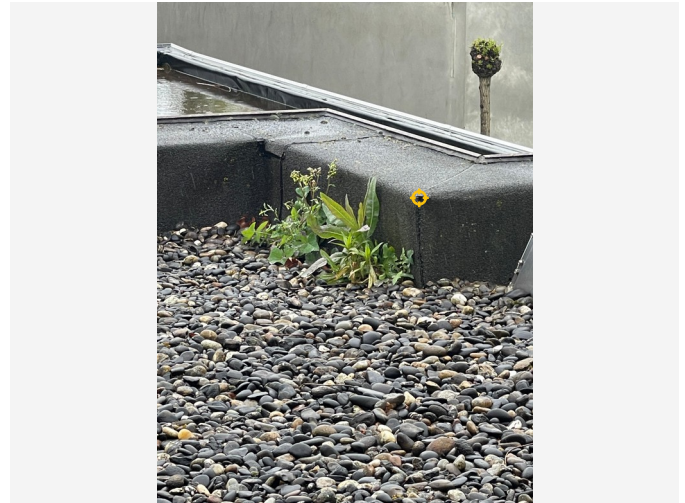
## Fiche 3: M03 - Roofing Plat Dak

### Conclusie

Geen asbest

Beschrijving	M03 - Roofing Plat Dak
Omgeving	Buiten
Primaire drager	Plafond
Bindmiddel van materiaal	Bitumen (roofing, teer, asfalt)

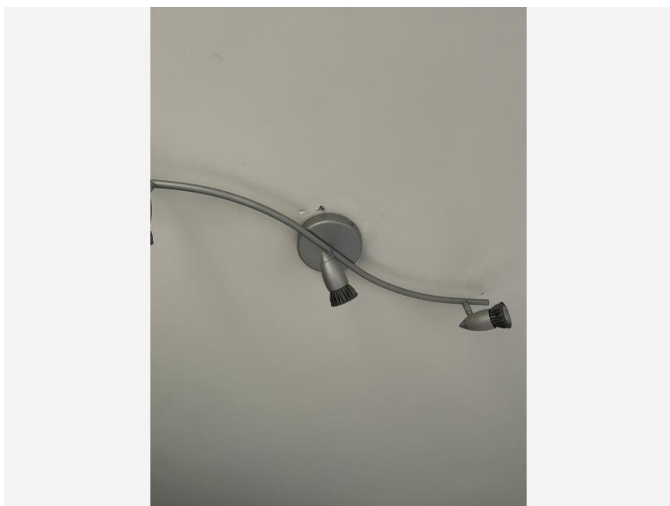
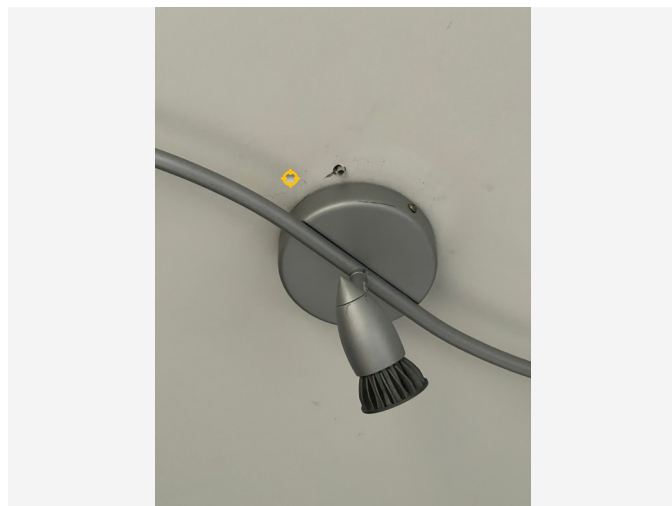
## Conclusie

Geen asbest

Beschrijving	M02 - Pleisterwerk Plafond
Omgeving	Binnen
Primaire drager	Binnenwand
Bindmiddel van materiaal	Gips - kalk

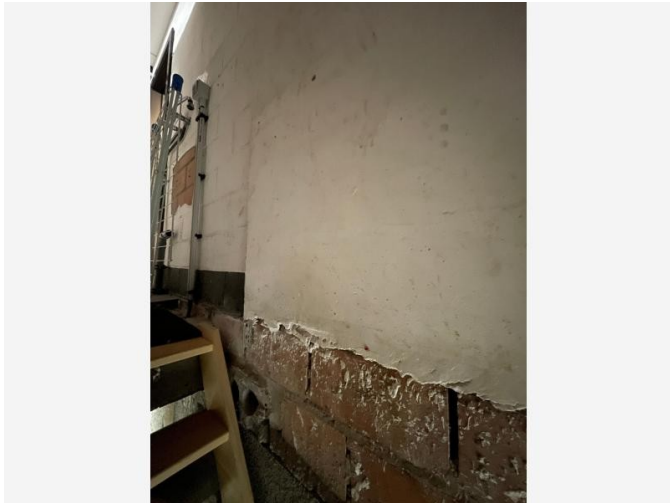
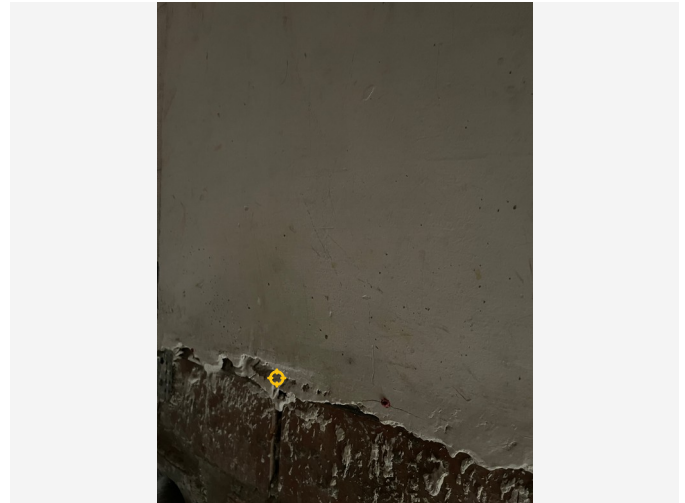
## Conclusie

Geen asbest

Beschrijving	M01 - Pleisterwerk Muren
Omgeving	Binnen
Primaire drager	Binnenwand

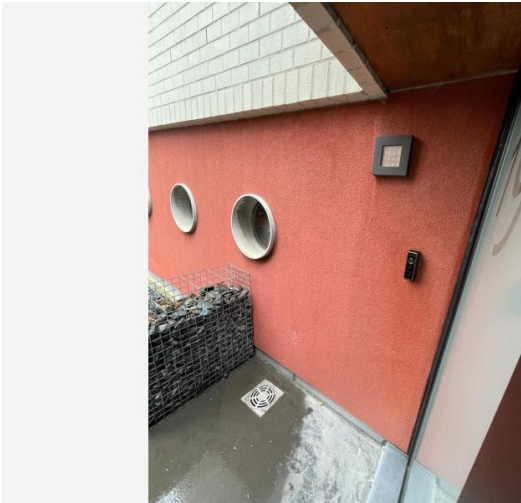
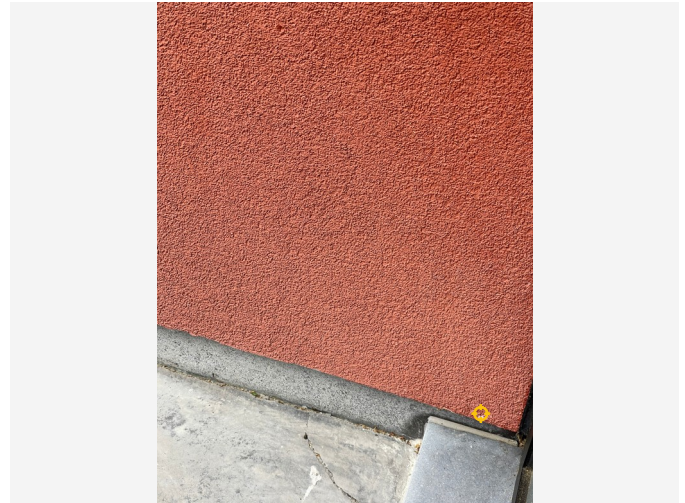
## Fiche 6: M05 - Crepi Buitengevel Vooraan

### Conclusie

Geen asbest

Beschrijving	M05 - Crepi Buitengevel Vooraan
Omgeving	Buiten
Primaire drager	Wand buitenschil
Bindmiddel van materiaal	Gips - kalk
