# Asbestinventarisatetest

Antwerpsesteenweg 119, 2840 Rumst

Attestnummer : 20240508-000966.000

Uitgegeven op : 08.05.2024

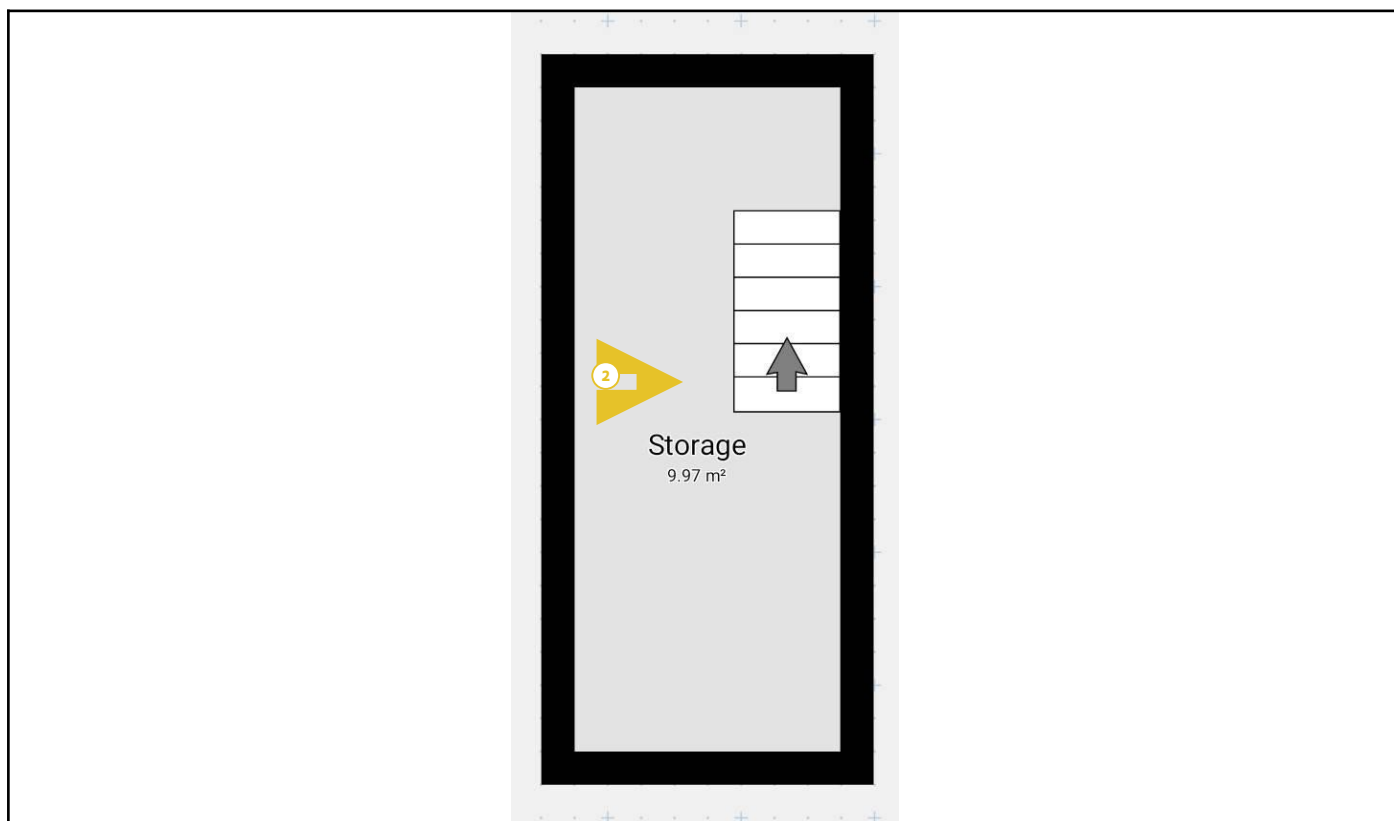
## Plan 1.1: Kelder

Beschrijving	Type	Actie
2. Bakeliet elektrische installaties woning	Asbestmateriaal	Zorgvuldig beheren

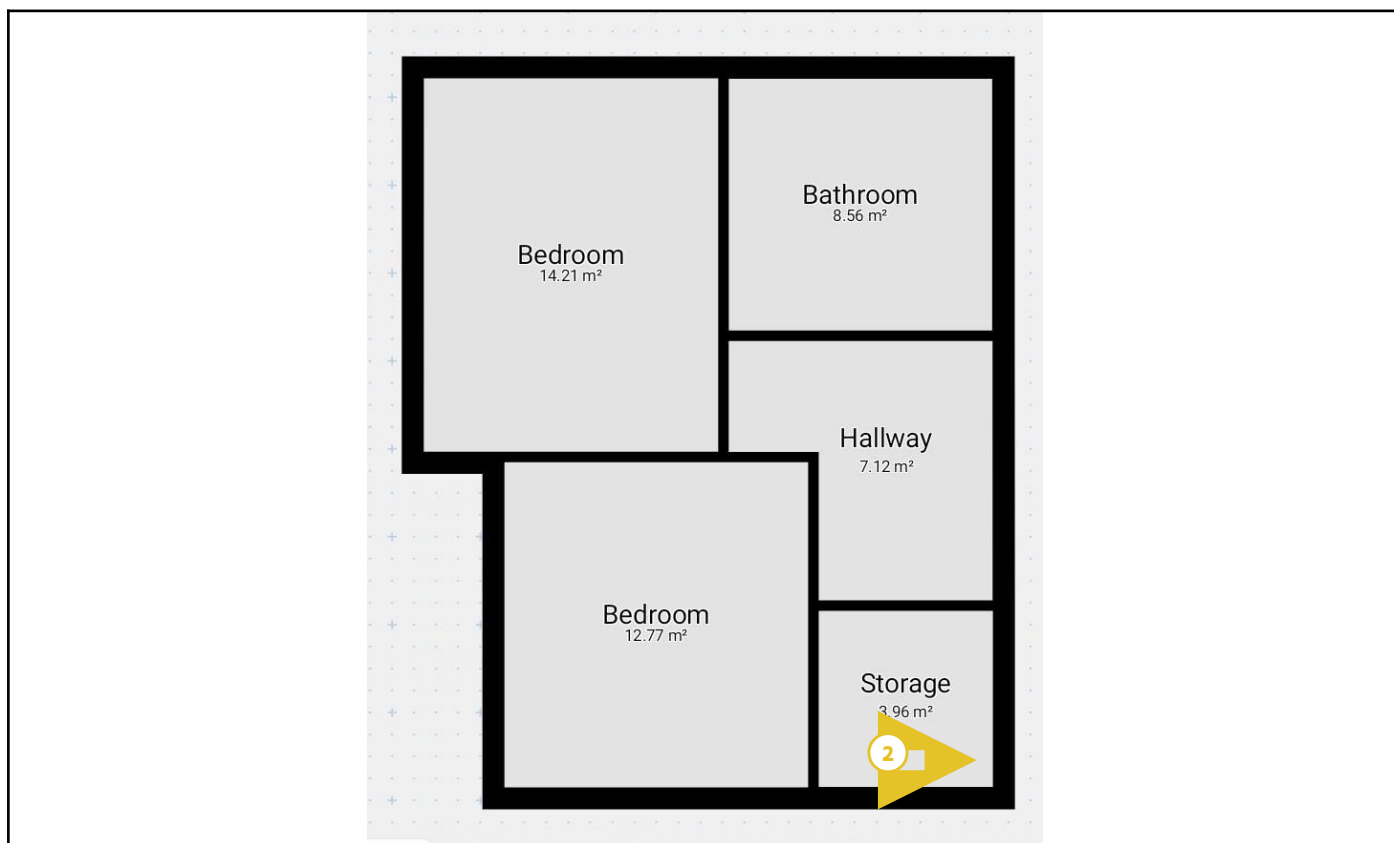
## Plan 1.7: Eerste verdieping

Beschrijving	Type	Actie
2. Bakeliet elektrische installaties woning	Asbestmateriaal	Zorgvuldig beheren

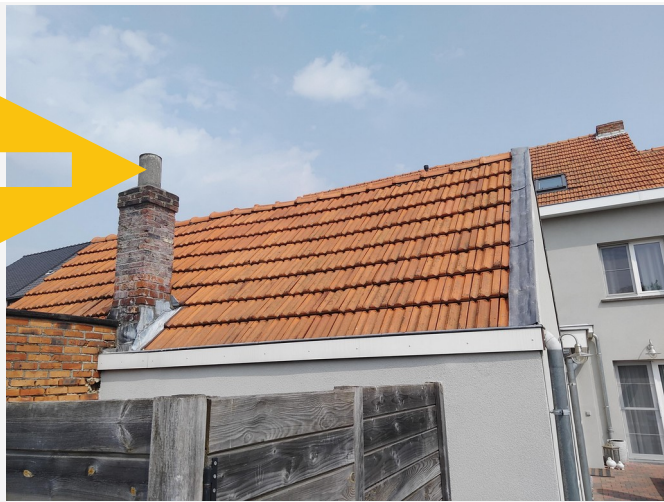
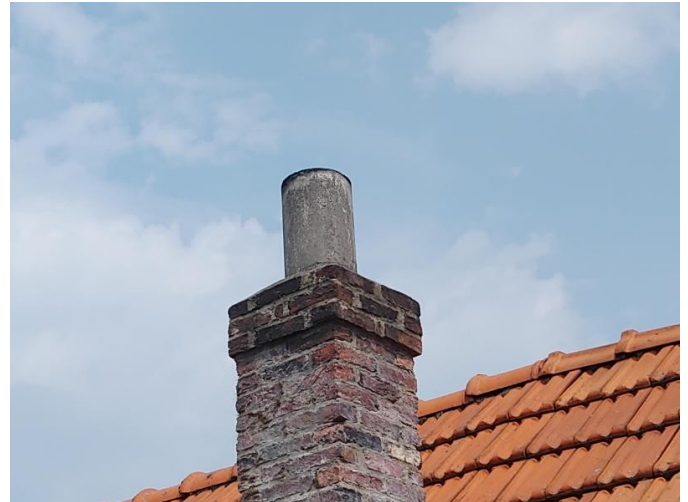
Het asbestmateriaal valt onder de mijlpaal van 2034.

Verwijderen

Eindbeoordeling materiaalrisico	Laag materiaalrisico en/of verlaagde kans op vezelvrijgave
---------------------------------	--

Gebondenheid	Categorie 1: hechtgebonden in oorsprong
Asbestsoort (vezeltype)	Crocidoliet aanwezig
Asbestconcentratie	Laag (< 50%)
Afschermingsgraad van het gehele materiaal	Geheel of deels vrij aan de buitenlucht
Toestand van het materiaal	Licht beschadigd, licht verweerd. Intact materiaal type Pical – asbestboard of categorie III 'gebondenheid'

Beschrijving	Schoorsteen hellend dak achterbouw woning
Omgeving	Buiten
Primaire drager	Schuin dak
Asbestmateriaal	Rookgaskanaal
Bindmiddel van asbestmateriaal	Cement
Gebondenheid op basis van bindmiddel	Hecht
Hoeveelheid (lengte - omtrek - dikte - aantal)	• 1,00 m - 75,00 cm - 25,00 cm - 1 stuk
Totaal volume	0,188 m <sup>3</sup>

- Scherm in afwachting van verwijdering het asbestmateriaal af van luchtstromingen en verstoring: bijvoorbeeld door het te verpakken, te fixeren, af te dekken, signalisatie - afbakening aan te brengen, ...
- Verwijder dit asbestmateriaal zo snel mogelijk. Volg de toestand goed op.

- Eenvoudige handelingen: mag via doe-het-zelf of door werknemer(s) met opleidingsattest eenvoudige handelingen  
Indien het materiaal niet beschadigd geraakt mag dit eventueel door een doe-het-zelver verwijderd worden. Dit is enkel mogelijk mits het nemen van de juiste voorzorgsmaatregelen en mits het materiaal goed bevochtigd wordt tijdens de verwijdering. De wand rond het rookgaskanaal dient mogelijks voorzichtig uitgebroken te worden om deze vervolgens te verwijderen. De asbesthoudende toepassing mag in geen geval met machinaal gereedschap verwijderd worden om het risico op vrijgave van asbestdeeltjes zo veel als mogelijk in te perken. Dit materiaal moet dubbel verpakt afgevoerd worden naar een recyclagepark.

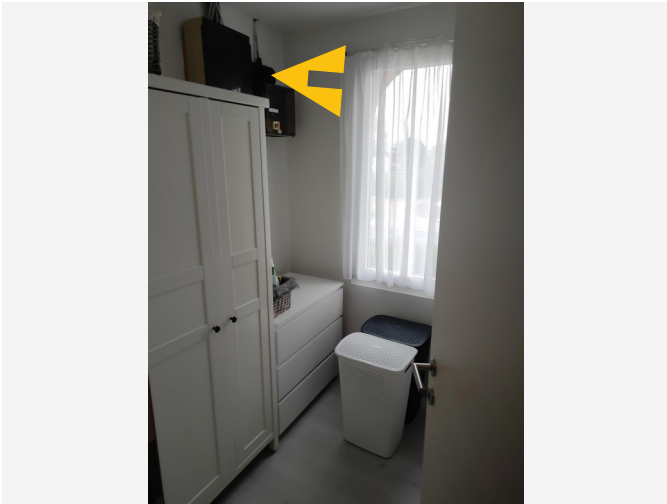
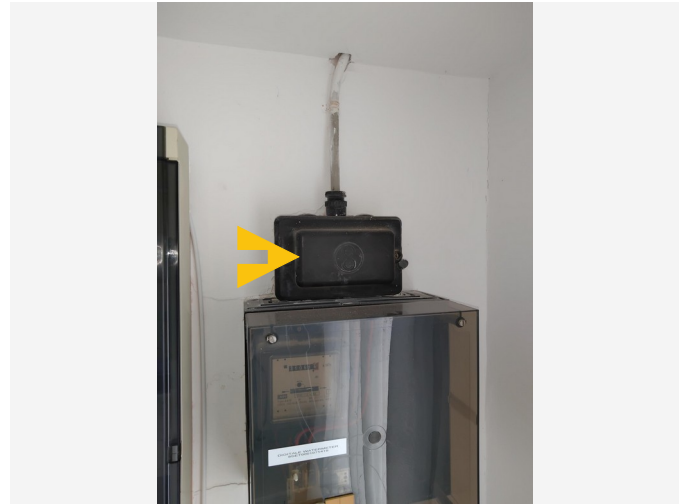
Het asbestmateriaal valt onder de mijlpaal van 2040.

Zorgvuldig beheren

Eindbeoordeling materiaalrisico	Laag materiaalrisico en/of verlaagde kans op vezelvrijgave
---------------------------------	--

Gebondenheid	Categorie 1: hechtgebonden in oorsprong
Asbestsoort (vezeltype)	Crocidoliet aanwezig
Asbestconcentratie	Laag (< 50%)
Afschermingsgraad van het gehele materiaal	Geheel of deels (ook) vrij aan de binnenlucht
Toestand van het materiaal	Onbeschadigd, niet verweerd

Beschrijving	Bakeliet elektrische installaties woning
Omgeving	Binnen
Primaire drager	Communicatie en elektrische infrastructuur en uitrusting
Asbestmateriaal	Plaat, paneel, tablet - Type Bakeliet
Bindmiddel van asbestmateriaal	Kunststof of -hars
Gebondenheid op basis van bindmiddel	Hecht
Hoeveelheid (oppervlakte - dikte - aantal)	• 0,01 m <sup>2</sup> - 0,50 cm - 1 stuk
Totaal volume	< 0,001 m <sup>3</sup>
Eenvoudig bereikbaar	Ja
Bevestigingswijze	• Geschroefd

<b>Identificatiemethode</b>	Vaststelling zonder monstername
<b>Destructieve handeling voor identificatie</b>	Nee
<b>Opmerking</b>	Oude stopcontacten, lichtsakelaars, elektriciteitskasten,... vervaardigd uit bakeliet kunnen asbest bevatten. Geen staalname mogelijk zonder ernstige beschadigingen aan te brengen aan deze toepassingen.

- Zorg voor een veilig beheer. Vermijd het beschadigen van het asbestmateriaal. Controleer de toestand jaarlijks op wijzigingen.

- Eenvoudige handelingen: mag via doe-het-zelf of door werknemer(s) met opleidingsattest eenvoudige handelingen  
Indien het materiaal niet beschadigd geraakt mag dit eventueel door een doe-het-zelver verwijderd worden. Dit is enkel mogelijk mits het nemen van de juiste voorzorgsmaatregelen en mits het materiaal goed bevochtigd wordt tijdens de verwijdering (elektriciteit afsluiten!). Verwijder de bakeliettoepassingen voorzichtig met handgereedschap. De asbesthoudende toepassing mag in geen geval met machinaal gereedschap verwijderd worden om het risico op vrijgave van asbestdeeltjes zo veel als mogelijk in te perken. Dit materiaal moet dubbel verpakt afgevoerd worden naar een recyclagepark.

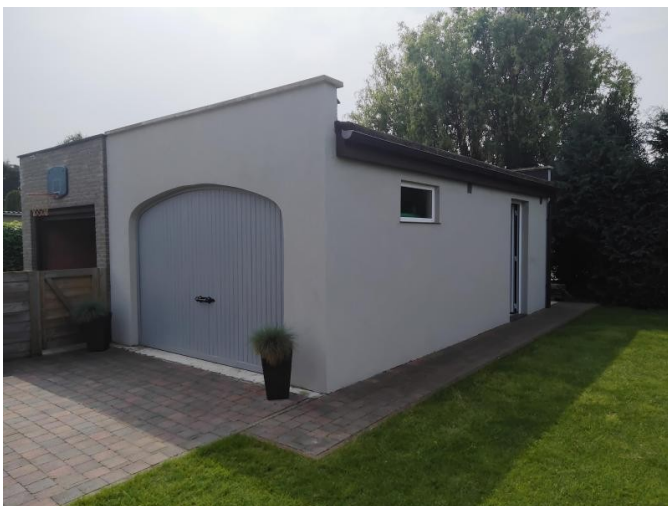
**Bouwjaar:** 2015

*Constructies gebouwd vanaf 2001 moeten niet onderzocht worden*

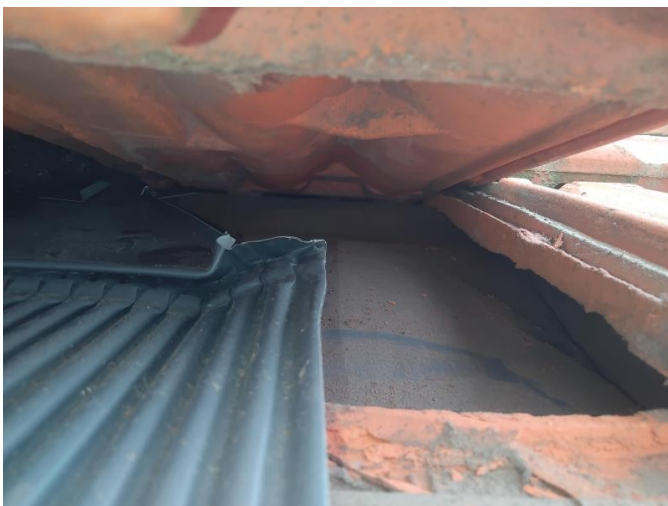
Niet asbestverdacht dampscherm aangetroffen onder de dakpannen. Langs de binnenzijde is het dak afgewerkt met niet-asbestverdachte gipskartonplaten en isolatiemateriaal.

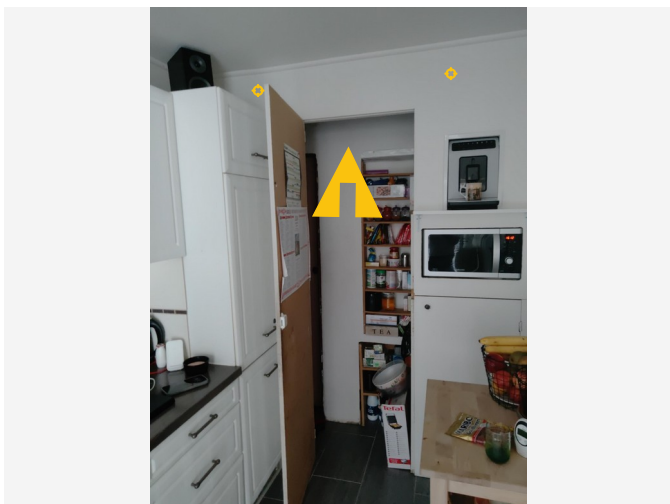
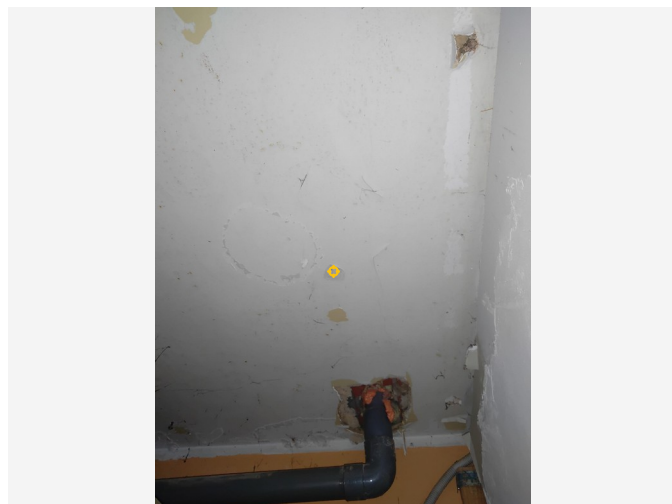
Geen asbest

#	Type	Referentie	Resultaat
7.1	Mengmonster	2.1	Geen asbest

Beschrijving	Pleisterwerk plafonds woning
Omgeving	Binnen
Primaire drager	Plafond
Bindmiddel van materiaal	Gips - kalk

<b>Gebondenheid op basis van bindmiddel</b>	Niet-hechtgebonden
<b>Hoeveelheid (oppervlakte - dikte - aantal)</b>	• 2,00 m <sup>2</sup> - 1,00 cm - 1 stuk
<b>Totaal volume</b>	0,02 m <sup>3</sup>
<b>Identificatiemethode</b>	Vaststelling met monstername
<b>Destructieve handeling voor identificatie</b>	Nee
<b>Opmerking</b>	Alle plafonds met uitzondering van het plafond in de berging werden afgewerkt met niet-asbestverdachte gipskartonplaten.

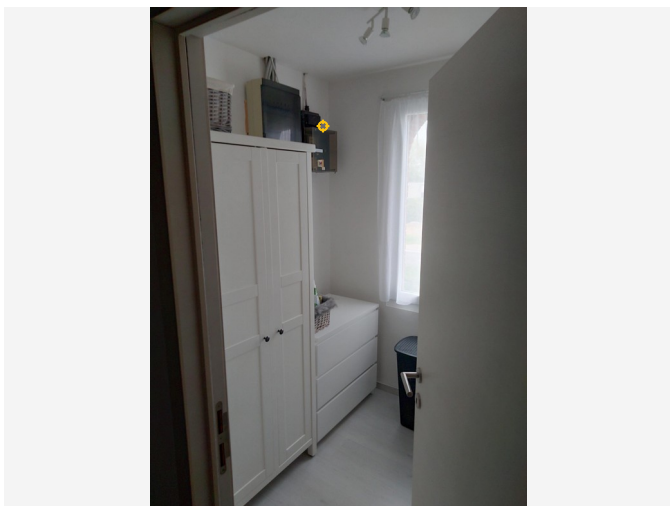
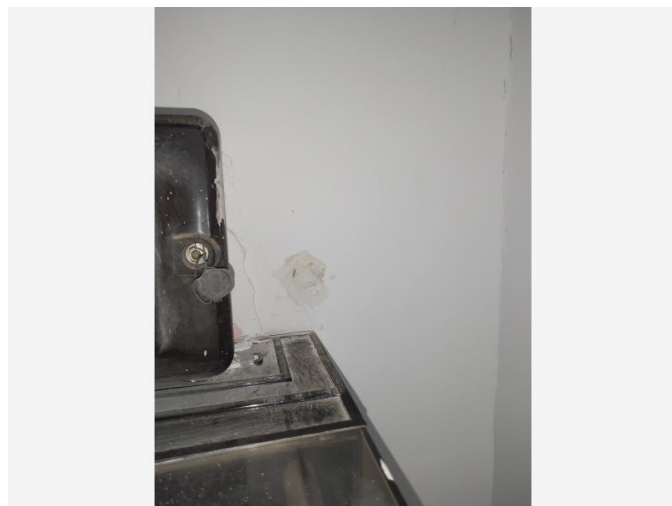
Geen asbest

#	Type	Referentie	Resultaat
8.1	Mengmonster	1.1	Geen asbest

Beschrijving	Pleisterwerk binnenmuren woning
Omgeving	Binnen
Primaire drager	Binnenwand

<b>Bindmiddel van materiaal</b>	Gips - kalk
<b>Gebondenheid op basis van bindmiddel</b>	Niet-hechtgebonden
<b>Hoeveelheid (oppervlakte - dikte - aantal)</b>	• 115,00 m <sup>2</sup> - 1,00 cm - 1 stuk
<b>Totaal volume</b>	1,15 m <sup>3</sup>
<b>Identificatiemethode</b>	Vaststelling met monstername
<b>Destructieve handeling voor identificatie</b>	Nee
<b>Opmerking</b>	De meeste wanden werden afgewerkt met niet-asbestverdachte gipskartonplaten. Enkel de volle muren met pleisterwerk werden bemonsterd. Geen natte ruimte met pleisterwerk.
