# Asbestinventarisatetest

Laarstraat 23, 2840 Rumst

Attestnummer : 20240607-000097.000

## Niet-asbestveilig

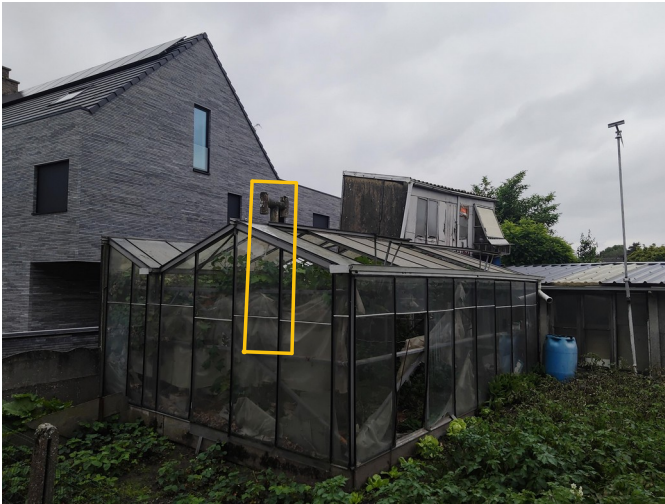
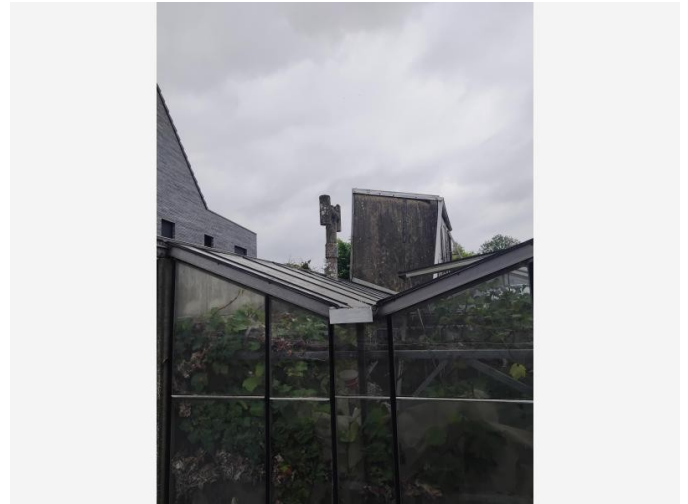
Eindbeoordeling materiaalrisico	Hoog materiaalrisico en/of hoge kans op vezelvrijgave
---------------------------------	---

Gebondenheid	Categorie 1: hechtgebonden in oorsprong
Asbestsoort (vezeltype)	Crocidoliet aanwezig
Asbestconcentratie	Laag (< 50%)
Afschermingsgraad van het gehele materiaal	Geheel of deels (ook) vrij aan de binnenlucht
Toestand van het materiaal	Matig beschadigd, matig verweerd

Beschrijving	Schoorsteen serre
Omgeving	Grenst aan binnen- en buitenlucht
Primaire drager	HVAC infrastructuur en uitrusting
Asbestmateriaal	Rookgaskanaal
Bindmiddel van asbestmateriaal	Cement
Gebondenheid op basis van bindmiddel	Hecht
Hoeveelheid (lengte - omtrek - dikte - aantal)	• 3,00 m - 85,00 cm - 25,00 cm - 1 stuk
Totaal volume	0,638 m <sup>3</sup>

**Dringend verwijderen**

- Scherm in afwachting van verwijdering het asbestmateriaal af van luchtstromingen en verstoring: bijvoorbeeld door het te verpakken, te fixeren, af te dekken, signalisatie - afbakening aan te brengen, ...
- Verwijder dit asbestmateriaal zo snel mogelijk. Volg de toestand goed op.

- Eenvoudige handelingen: mag via doe-het-zelf of door werknemer(s) met opleidingsattest eenvoudige handelingen  
Indien het materiaal niet beschadigd geraakt mag dit eventueel door een doe-het-zelver verwijderd worden. Dit is enkel mogelijk mits het nemen van de juiste voorzorgsmaatregelen en mits het materiaal goed bevochtigd wordt tijdens de verwijdering. De wand rond de leiding dient mogelijks voorzichtig uitgebroken te worden om deze vervolgens te verwijderen. De asbesthoudende toepassing mag in geen geval met machinaal gereedschap verwijderd worden om het risico op vrijgave van asbestdeeltjes zo veel als mogelijk in te perken. Dit materiaal moet dubbel verpakt afgevoerd worden naar een recyclagepark.

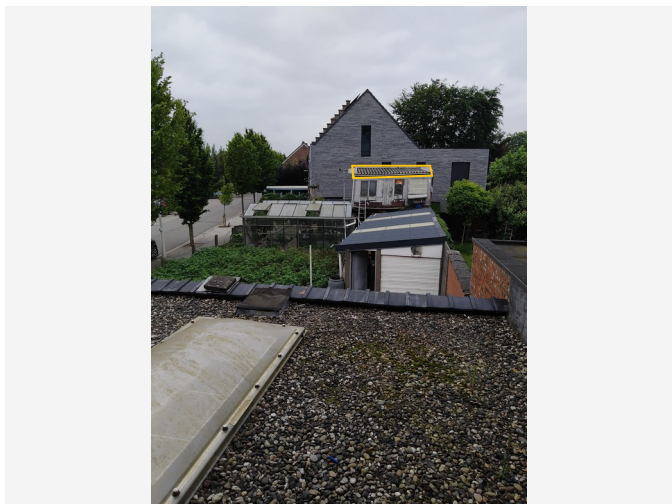
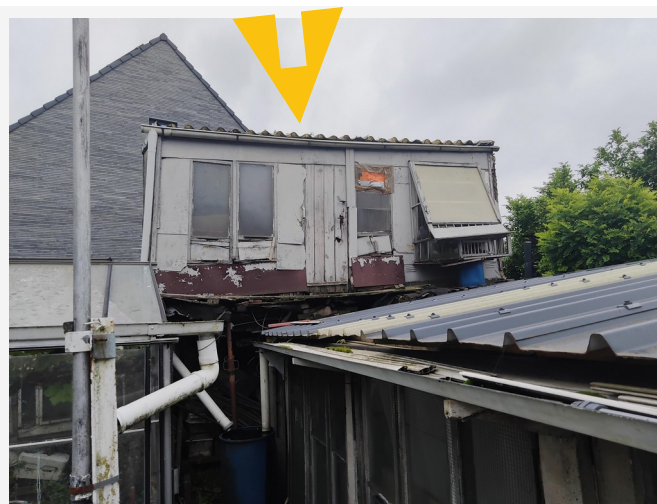
Eindbeoordeling materiaalrisico	Hoog materiaalrisico en/of hoge kans op vezelvrijgave
---------------------------------	---

Gebondenheid	Categorie 1: hechtgebonden in oorsprong
Asbestsoort (vezeltype)	Crocidoliet aanwezig
Asbestconcentratie	Laag (< 50%)
Afschermingsgraad van het gehele materiaal	Geheel of deels (ook) vrij aan de binnenlucht
Toestand van het materiaal	Matig beschadigd, matig verweerd

Beschrijving	Golfplaten hellend dak duivenhok
Omgeving	Grenst aan binnen- en buitenlucht
Primaire drager	Schuin dak
Asbestmateriaal	Dak- en gevelbekleding - Golfplaat
Bindmiddel van asbestmateriaal	Cement
Gebondenheid op basis van bindmiddel	Hecht
Hoeveelheid (oppervlakte - aantal)	<ul style="list-style-type: none"><li>• 12,00 m<sup>2</sup> - 1 stuk</li></ul>
Totale oppervlakte	12,00 m <sup>2</sup>
Eenvoudig bereikbaar	Ja
Bevestigingswijze	<ul style="list-style-type: none"><li>• Geschroefd</li><li>• Onbekend</li></ul>

**Dringend verwijderen**

- Sluit de ruimte luchtdicht af en vermijd het betreden van de ruimte.
- Verwijder dit asbestmateriaal zo snel mogelijk. Volg de toestand goed op.

- Eenvoudige handelingen: enkel door erkend asbestverwijderaar  
Gezien de staat van deze constructie is een erkend asbestverwijderaar de beste optie.

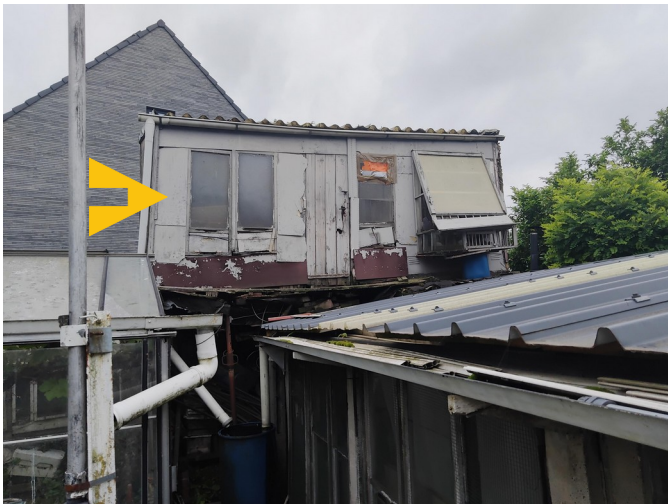
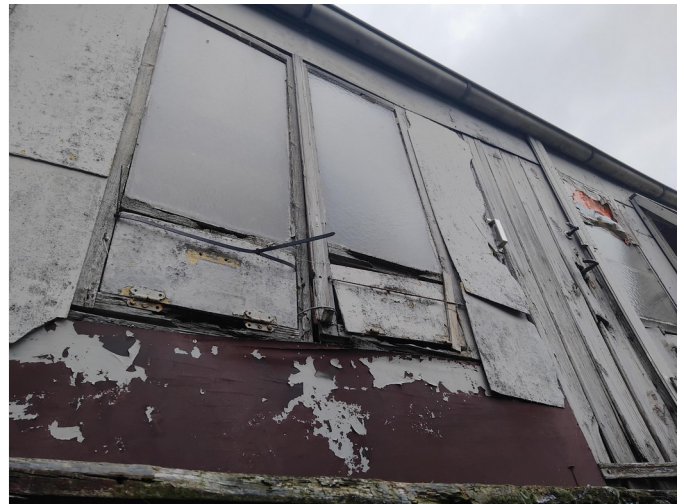
Eindbeoordeling materiaalrisico	Hoog materiaalrisico en/of hoge kans op vezelvrijgave
---------------------------------	---

Gebondenheid	Categorie 1: hechtgebonden in oorsprong
Asbestsoort (vezeltype)	Crocidoliet aanwezig
Asbestconcentratie	Laag (< 50%)
Afschermingsgraad van het gehele materiaal	Geheel of deels (ook) vrij aan de binnenlucht
Toestand van het materiaal	Matig beschadigd, matig verweerd

Beschrijving	Gevelbekleding (platen) duivenhok
Omgeving	Grenst aan binnen- en buitenlucht
Primaire drager	Wand buitenschil
Asbestmateriaal	Plaat, paneel, tablet - Type Menuiserite
Bindmiddel van asbestmateriaal	Cement
Gebondenheid op basis van bindmiddel	Hecht
Hoeveelheid (oppervlakte - dikte - aantal)	• 15,00 m <sup>2</sup> - 0,50 cm - 1 stuk
Totaal volume	0,075 m <sup>3</sup>
Eenvoudig bereikbaar	Ja
Bevestigingswijze	• Geklemd • Genageld, geniet

**Dringend verwijderen**

- Sluit de ruimte luchtdicht af en vermijd het betreden van de ruimte.
- Verwijder dit asbestmateriaal zo snel mogelijk. Volg de toestand goed op.

- Eenvoudige handelingen: enkel door erkend asbestverwijderaar  
Gezien de complexiteit en de staat van deze constructie is een erkend asbestverwijderaar de beste optie.

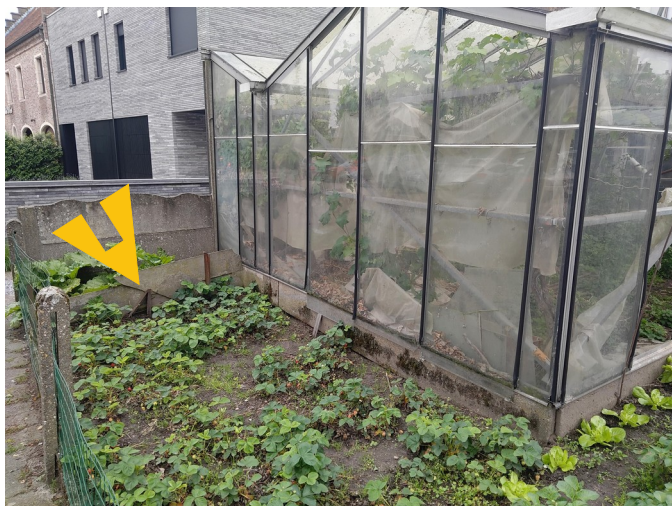
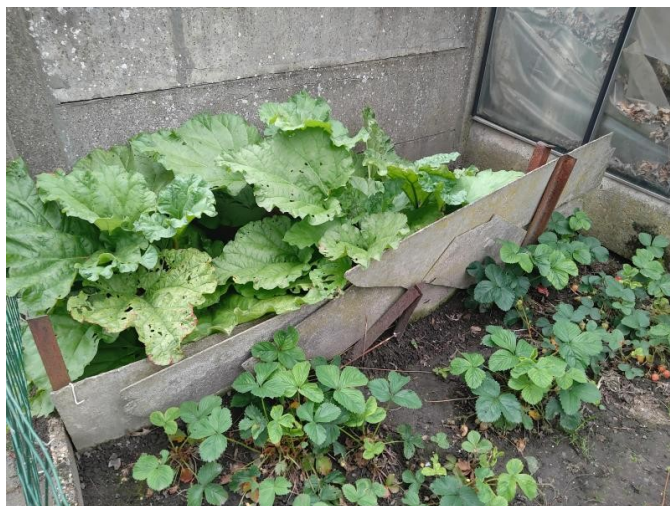
Beschrijving	Asbesthoudende platen tuin
Type afvalstof	Betreft stock-voorraad of gedemonteerde asbestmaterialen
Aanwezige resten	Asbesthoudende platen.
Omgeving	Buiten
Primaire drager	Bodem
Asbestmaterialen	<ul style="list-style-type: none"><li>• Plaat, paneel, tablet - Type Menuiserite</li></ul>
Bindmiddel van asbestmateriaal	Cement
Gebondenheid op basis van bindmiddel	Hecht
Hoeveelheid (gewicht - aantal)	<ul style="list-style-type: none"><li>• 30,00 kg - 1 stuk</li></ul>
Totaal gewicht	30,00 kg
Eenvoudig bereikbaar	Ja
Identificatiemethode	Vaststelling zonder monstername

**Dringend verwijderen**

- Verwijder het asbestafval.

- Eenvoudige handelingen: mag via doe-het-zelf of door werknemer(s) met opleidingsattest eenvoudige handelingen  
Mits het nemen van de juiste voorzorgsmaatregelen mag dit materiaal dubbel verpakt afgevoerd worden naar het recyclagepark.

Materiaal goed bevochtigen en niet beschadigen.

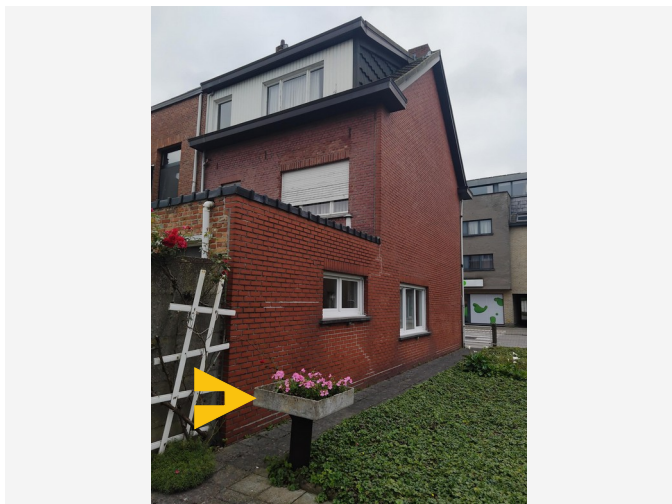
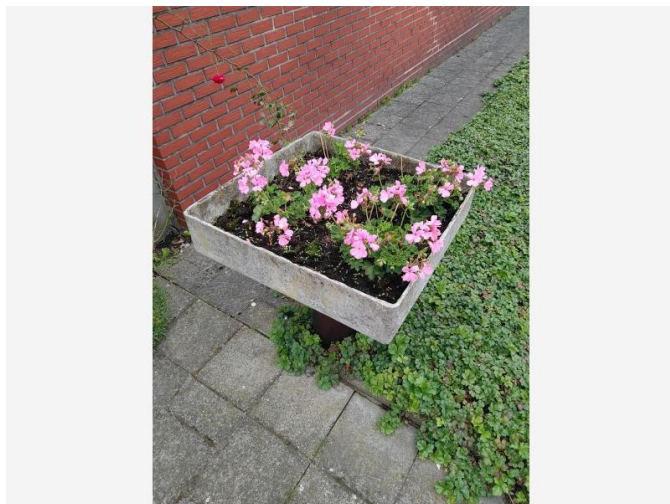
Eindbeoordeling materiaalrisico	Verhoogd materiaalrisico en/of verhoogde kans op vezelvrijgave
---------------------------------	--

Gebondenheid	Categorie 1: hechtgebonden in oorsprong
Asbestsoort (vezeltype)	Crocidoliet aanwezig
Asbestconcentratie	Laag (< 50%)
Afschermingsgraad van het gehele materiaal	Geheel of deels vrij aan de buitenlucht
Toestand van het materiaal	Matig beschadigd, matig verweerd

Beschrijving	Bloembak
Omgeving	Buiten
Primaire drager	Vloer
Asbestmateriaal	Bak, reservoir, kuip, bloembak
Bindmiddel van asbestmateriaal	Cement
Gebondenheid op basis van bindmiddel	Hecht
Hoeveelheid (gewicht - aantal)	<ul style="list-style-type: none"><li>• 30,00 kg - 1 stuk</li></ul>
Totaal gewicht	30,00 kg
Eenvoudig bereikbaar	Ja
Bevestigingswijze	<ul style="list-style-type: none"><li>• Los (al dan niet bedekt)</li><li>• Onbekend</li></ul>

Verwijderen

- Verwijder dit asbestmateriaal zo snel mogelijk. Volg de toestand goed op.

- Eenvoudige handelingen: mag via doe-het-zelf of door werknemer(s) met opleidingsattest eenvoudige handelingen  
Indien het materiaal niet beschadigd geraakt mag dit eventueel door een doe-het-zelver verwijderd worden. Dit is enkel mogelijk mits het nemen van de juiste voorzorgsmaatregelen en mits het materiaal goed bevochtigd wordt tijdens de verwijdering. Dit materiaal moet dubbel verpakt afgevoerd worden naar een recyclagepark.

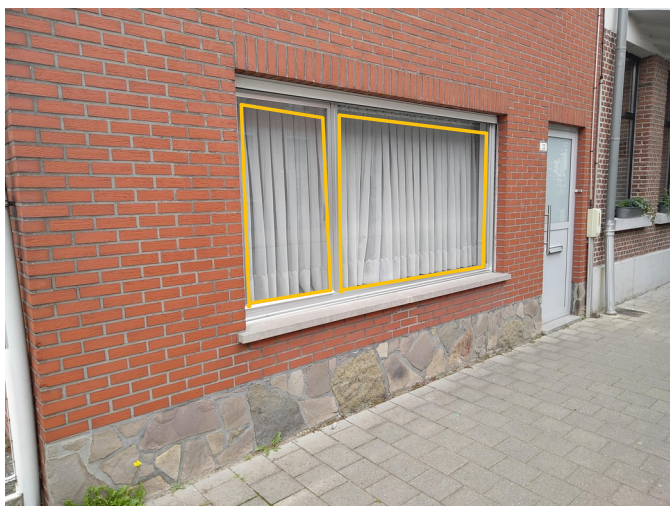
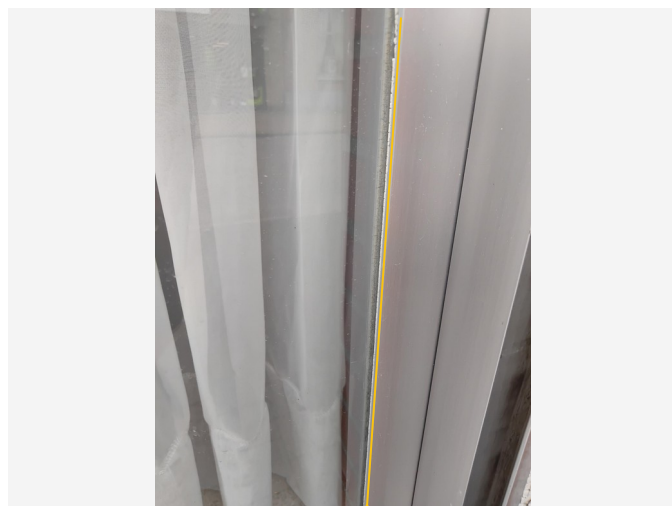
Beschrijving	Mastiek oud aluminium schrijnwerk woning
Omgeving	Grenst aan binnen- en buitenlucht
Primaire drager	Wandopening verticaal (raam, deur, ...)
Asbestmateriaal	In-situ afwerkingslagen - Pasta, stopverf, voegsel, stopsel, vulsel, mastiek, kitten, ...
Bindmiddel van asbestmateriaal	Kitten, mastiek, pasta
Gebondenheid op basis van bindmiddel	Hecht
Hoeveelheid (gewicht - aantal)	• 10,00 kg - 3 stuks
Totaal gewicht	30,00 kg
Eenvoudig bereikbaar	Ja

- Eenvoudige handelingen: mag via doe-het-zelf of door werknemer(s) met opleidingsattest eenvoudige handelingen  
De volledige verwijdering van het schrijnwerk geniet de voorkeur. Zo niet, mag dit materiaal door een doe-het-zelver verwijderd worden. Dit is enkel mogelijk mits het nemen van de juiste voorzorgsmaatregelen en mits het materiaal goed bevochtigd wordt tijdens de verwijdering. De mastiek moet voorzichtig los geschraapt worden met handgereedschap. Nadien dient deze dubbel verpakt afgevoerd te worden naar een recyclagepark.

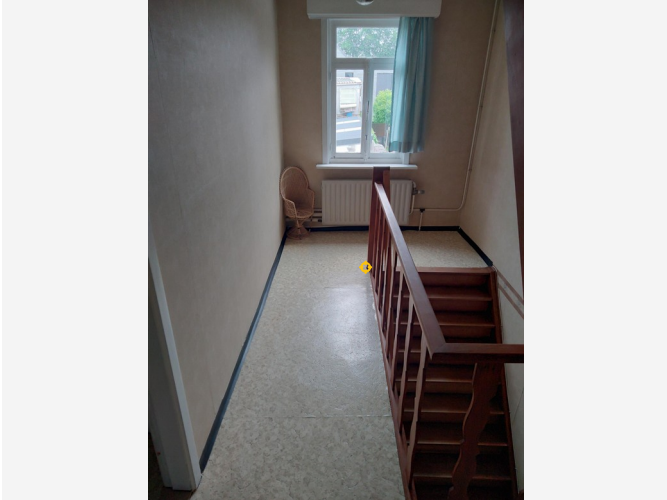
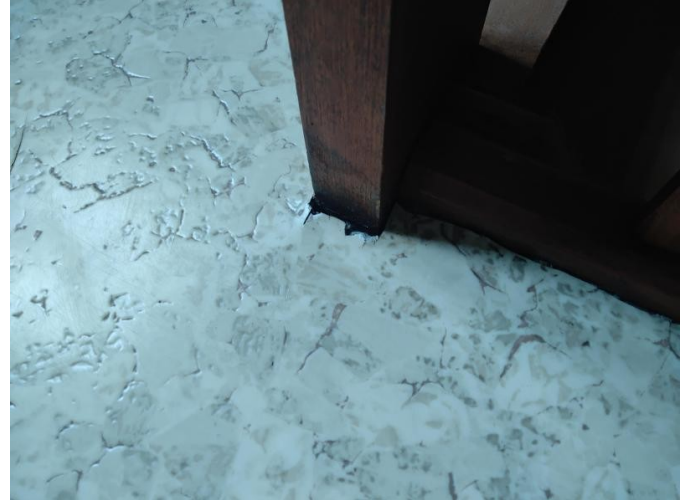
# Fiche 8: Vloerzeilen eerste en tweede verdieping woning

Asbestmateriaal

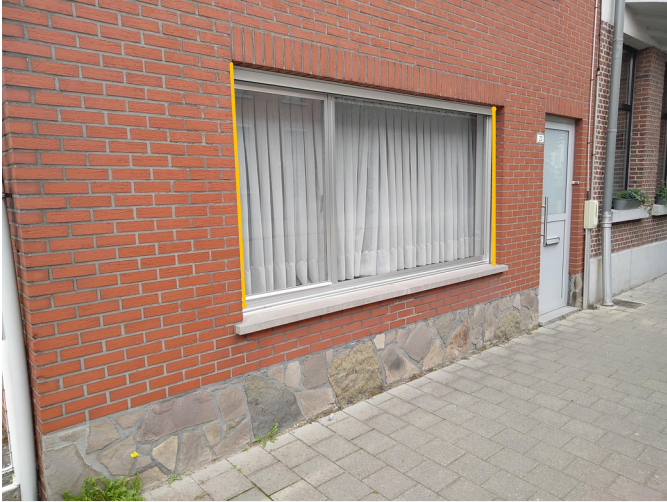
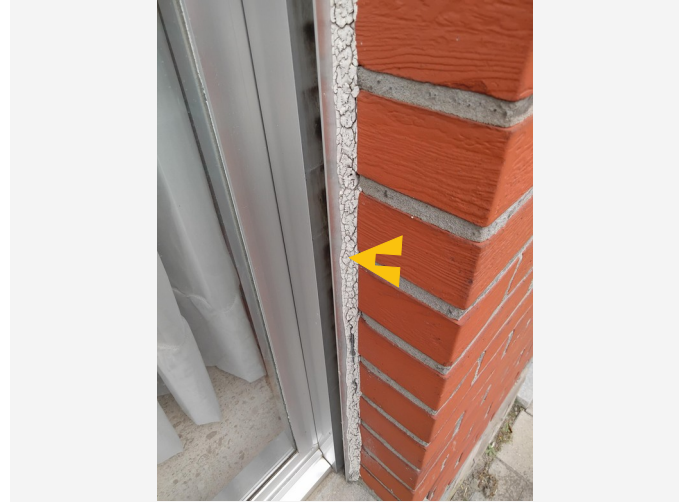
# Fiche 9: Mastiek tussen schrijnwerk en metselwerk voorgevel woning

Asbestmateriaal

Beschrijving	Mastiek tussen schrijnwerk en metselwerk voorgevel woning
Omgeving	Buiten
Primaire drager	Wandopening verticaal (raam, deur, ...)
Asbestmateriaal	In-situ afwerkingslagen - Pasta, stopverf, voegsel, stopsel, vulsel, mastiek, kitten, ...
Bindmiddel van asbestmateriaal	Kitten, mastiek, pasta
Gebondenheid op basis van bindmiddel	Hecht
Hoeveelheid (gewicht - aantal)	• 10,00 kg - 2 stuks
Totaal gewicht	20,00 kg
Eenvoudig bereikbaar	Ja

- Eenvoudige handelingen: mag via doe-het-zelf of door werknemer(s) met opleidingsattest eenvoudige handelingen  
Dit materiaal mag door een doe-het-zelver verwijderd worden. Dit is enkel mogelijk mits het nemen van de juiste voorzorgsmaatregelen en mits het materiaal goed bevochtigd wordt tijdens de verwijdering. De mastiek moet voorzichtig los geschraapt worden met handgereedschap. Nadien dient deze dubbel verpakt afgevoerd te worden naar een recyclingpark.

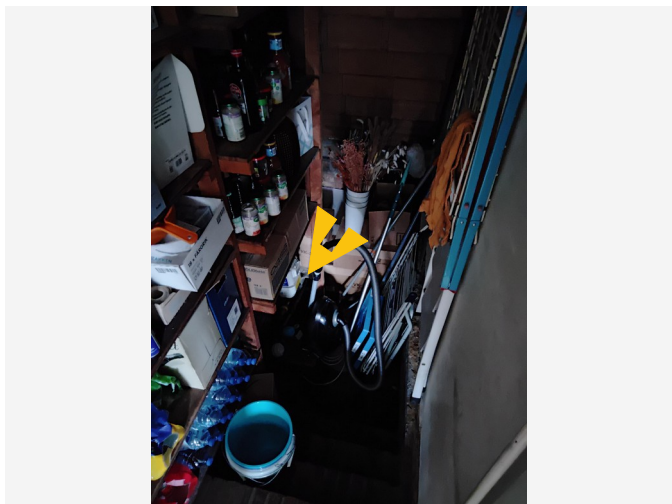
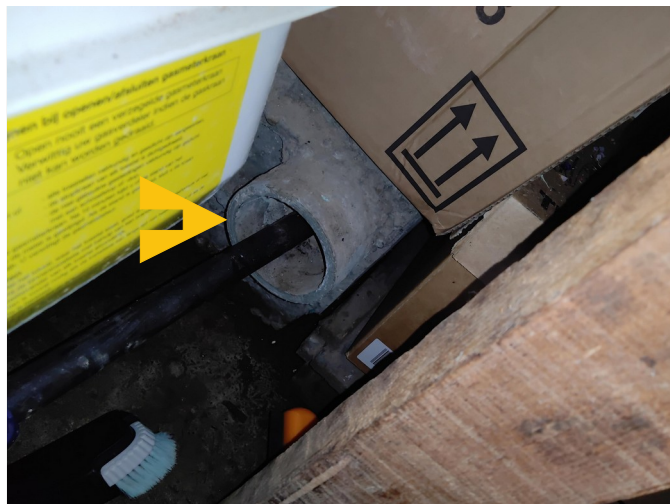
Beschrijving	Doorvoerleiding kelderberging
Omgeving	Binnen
Primaire drager	Vloer
Asbestmateriaal	Buis, koker, leiding, pijp, doorvoer
Bindmiddel van asbestmateriaal	Cement
Gebondenheid op basis van bindmiddel	Hecht
Hoeveelheid (lengte - omtrek - dikte - aantal)	• 3,00 m - 45,00 cm - 15,00 cm - 1 stuk
Totaal volume	0,203 m <sup>3</sup>
Eenvoudig bereikbaar	Ja

- Eenvoudige handelingen: mag via doe-het-zelf of door werknemer(s) met opleidingsattest eenvoudige handelingen  
Indien het materiaal niet beschadigd geraakt mag dit eventueel door een doe-het-zelver verwijderd worden. Dit is enkel mogelijk mits het nemen van de juiste voorzorgsmaatregelen en mits het materiaal goed bevochtigd wordt tijdens de verwijdering. De wand rond de leiding dient mogelijks voorzichtig uitgebroken te worden om deze vervolgens te verwijderen. De asbesthoudende toepassing mag in geen geval met machinaal gereedschap verwijderd worden om het risico op vrijgave van asbestdeeltjes zo veel als mogelijk in te perken. Dit materiaal moet dubbel verpakt afgevoerd worden naar een recyclagepark.
