# Asbestinventarisatetest

Advokaatstraat 4, 2850 Boom

Attestnummer : 20240828-000113.000

Uitgegeven op : 28.08.2024

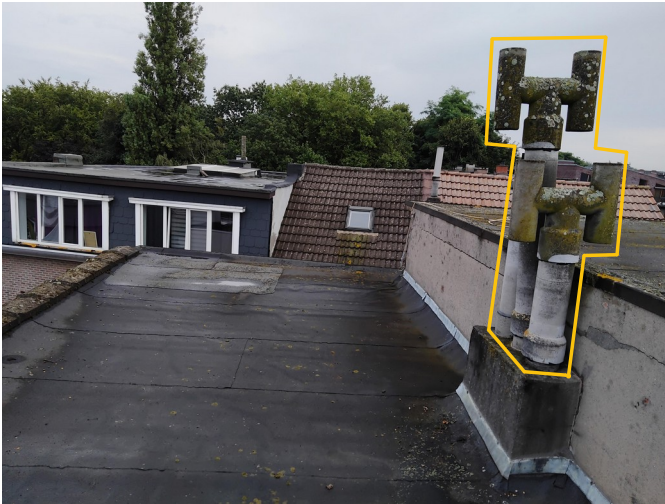
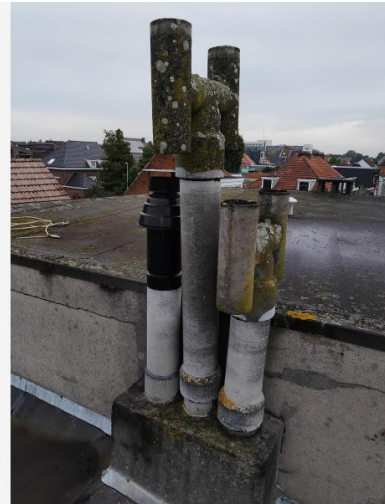
Het asbestmateriaal valt onder de mijlpaal van 2034.

Eindbeoordeling materiaalrisico	Verhoogd materiaalrisico en/of verhoogde kans op vezelvrijgave
---------------------------------	--

Gebondenheid	Categorie 1: hechtgebonden in oorsprong
Asbestsoort (vezeltype)	Crocidoliet aanwezig
Asbestconcentratie	Laag (< 50%)
Afschermingsgraad van het gehele materiaal	Geheel of deels vrij aan de buitenlucht
Toestand van het materiaal	Matig beschadigd, matig verweerd

Beschrijving	Schoorstenen plat dak woning
Omgeving	Buiten
Primaire drager	Plat dak
Asbestmateriaal	Rookgaskanaal
Bindmiddel van asbestmateriaal	Cement
Gebondenheid op basis van bindmiddel	Hecht
Hoeveelheid (lengte - omtrek - dikte - aantal)	<ul style="list-style-type: none"><li>• 1,50 m - 100,00 cm - 35,00 cm - 3 stuks</li></ul>
Totaal volume	1,575 m <sup>3</sup>
Eenvoudig bereikbaar	Ja
Bevestigingswijze	<ul style="list-style-type: none"><li>• Geklemd</li><li>• Onbekend</li></ul>
Identificatiemethode	Vaststelling zonder monsternamen
Destructieve handeling voor identificatie	Nee
Opmerking	Omvang niet vast te stellen binnen het kader van het niet-destructief onderzoek.

Verwijderen

- Scherm in afwachting van verwijdering het asbestmateriaal af van luchtstromingen en verstoring: bijvoorbeeld door het te verpakken, te fixeren, af te dekken, signalisatie - afbakening aan te brengen, ...
- Verwijder dit asbestmateriaal zo snel mogelijk. Volg de toestand goed op.

- Eenvoudige handelingen: mag via doe-het-zelf of door werknemer(s) met opleidingsattest eenvoudige handelingen  
Indien het materiaal niet beschadigd geraakt mag dit eventueel door een doe-het-zelver verwijderd worden. Dit is enkel mogelijk mits het nemen van de juiste voorzorgsmaatregelen en mits het materiaal goed bevochtigd wordt tijdens de verwijdering. De wand rond het rookgaskanaal dient mogelijks voorzichtig uitgebroken te worden om deze vervolgens te verwijderen. De asbesthoudende toepassing mag in geen geval met machinaal gereedschap verwijderd worden om het risico op vrijgave van asbestdeeltjes zo veel als mogelijk in te perken. Dit materiaal moet dubbel verpakt afgevoerd worden naar een recyclagepark.

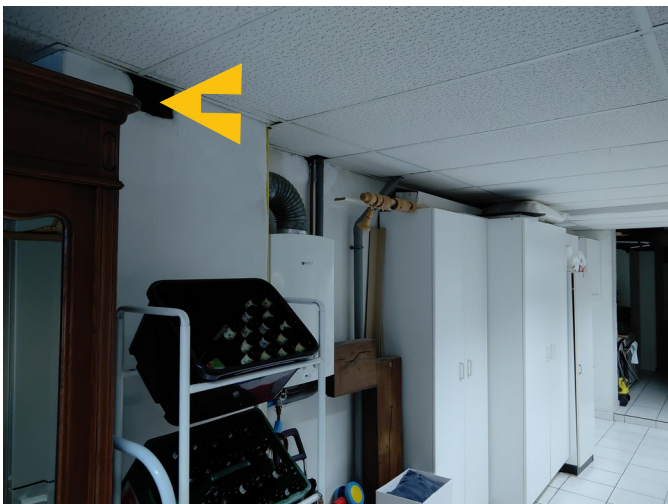
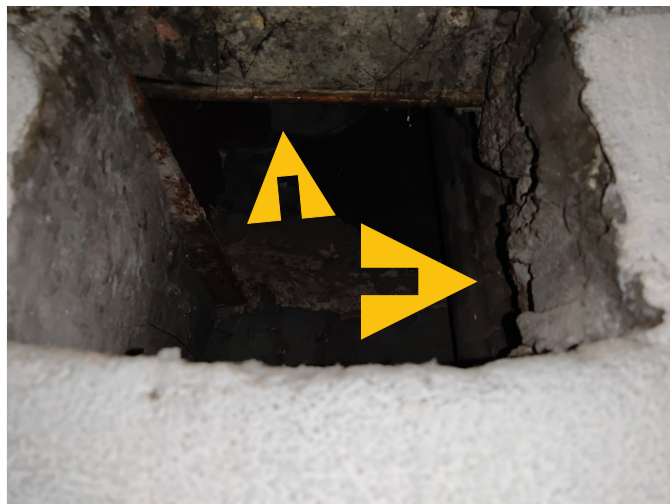
Het asbestmateriaal valt onder de mijlpaal van 2040.

Eindbeoordeling materiaalrisico	Laag materiaalrisico en/of verlaagde kans op vezelvrijgave
---------------------------------	--

Gebondenheid	Categorie 1: hechtgebonden in oorsprong
Asbestsoort (vezeltype)	Crocidoliet aanwezig
Asbestconcentratie	Laag (< 50%)
Afschermingsgraad van het gehele materiaal	Geheel of deels (ook) vrij aan de binnenlucht
Toestand van het materiaal	Onbeschadigd, niet verweerd

Beschrijving	Kokers schoorsteen garage
Omgeving	Binnen
Primaire drager	Schacht-koker (technisch)
Asbestmateriaal	Buis, koker, leiding, pijp, doorvoer
Bindmiddel van asbestmateriaal	Cement
Gebondenheid op basis van bindmiddel	Hecht
Hoeveelheid (lengte - omtrek - dikte - aantal)	<ul style="list-style-type: none"><li>• 8,00 m - 100,00 cm - 30,00 cm - 3 stuks</li></ul>
Totaal volume	7,20 m <sup>3</sup>
Eenvoudig bereikbaar	Nee <ul style="list-style-type: none"><li>• Het asbestmateriaal is bedekt (uitgezonderd laag verf, coating, behang, kunststof, textiel) en het wegnemen van het bedekkende materiaal kan niet zonder het bedekkende materiaal te beschadigen.</li></ul>
Bevestigingswijze	<ul style="list-style-type: none"><li>• Onbekend</li></ul>
Identificatiemethode	Vaststelling zonder monsternamen
Destructieve handeling voor identificatie	Nee
Opmerking	Exacte omvang niet vast te stellen binnen het kader van het niet-destructief onderzoek.

Zorgvuldig beheren

- Zorg voor een veilig beheer. Vermijd het beschadigen van het asbestmateriaal. Controleer de toestand jaarlijks op wijzigingen.

- Eenvoudige handelingen: enkel door erkend asbestverwijderaar  
Gezien de complexiteit is een erkend asbestverwijderaar de beste optie.

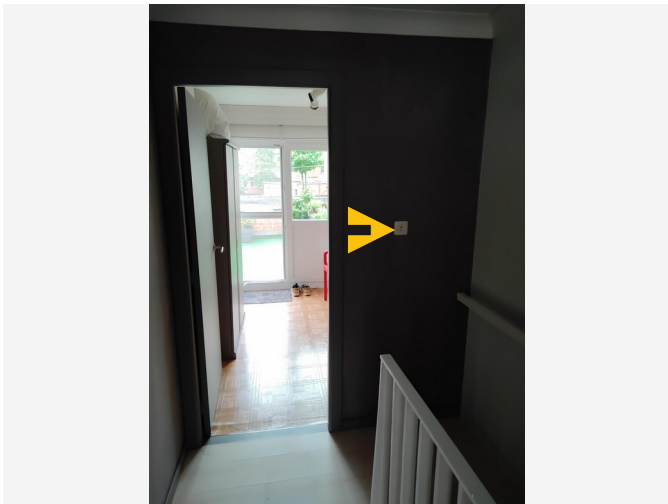
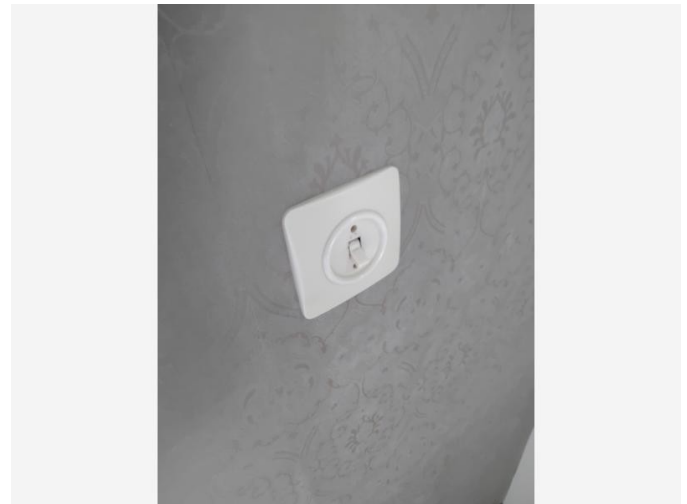
Het asbestmateriaal valt onder de mijlpaal van 2040.

Eindbeoordeling materiaalrisico	Laag materiaalrisico en/of verlaagde kans op vezelvrijgave
---------------------------------	--

Gebondenheid	Categorie 1: hechtgebonden in oorsprong
Asbestsoort (vezeltype)	Crocidoliet aanwezig
Asbestconcentratie	Laag (< 50%)
Afschermingsgraad van het gehele materiaal	Geheel of deels (ook) vrij aan de binnenlucht
Toestand van het materiaal	Onbeschadigd, niet verweerd

Beschrijving	Bakeliet elektrische installaties woning
Omgeving	Binnen
Primaire drager	Communicatie en elektrische infrastructuur en uitrusting
Asbestmateriaal	Plaat, paneel, tablet - Type Bakeliet
Bindmiddel van asbestmateriaal	Kunststof of -hars
Gebondenheid op basis van bindmiddel	Hecht
Hoeveelheid (oppervlakte - dikte - aantal)	• 0,01 m <sup>2</sup> - 0,50 cm - 10 stuks
Totaal volume	< 0,001 m <sup>3</sup>
Eenvoudig bereikbaar	Ja
Bevestigingswijze	• Geschroefd
Identificatiemethode	Vaststelling zonder monstername
Destructieve handeling voor identificatie	Nee
Opmerking	Oude stopcontacten, lichtsakelaars, elektriciteitskasten,... vervaardigd uit bakeliet kunnen asbest bevatten. Geen staalname mogelijk zonder ernstige beschadigingen aan te brengen aan deze toepassingen.

Zorgvuldig beheren

- Zorg voor een veilig beheer. Vermijd het beschadigen van het asbestmateriaal. Controleer de toestand jaarlijks op wijzigingen.

- Eenvoudige handelingen: mag via doe-het-zelf of door werknemer(s) met opleidingsattest eenvoudige handelingen  
Indien het materiaal niet beschadigd geraakt mag dit eventueel door een doe-het-zelver verwijderd worden. Dit is enkel mogelijk mits het nemen van de juiste voorzorgsmaatregelen en mits het materiaal goed bevochtigd wordt tijdens de verwijdering (elektriciteit afsluiten!). Verwijder de bakeliet toepassingen voorzichtig met handgereedschap. De asbesthoudende toepassing mag in geen geval met machinaal gereedschap verwijderd worden om het risico op vrijgave van asbestdeeltjes zo veel als mogelijk in te perken. Dit materiaal moet dubbel verpakt afgevoerd worden naar een recyclagepark.

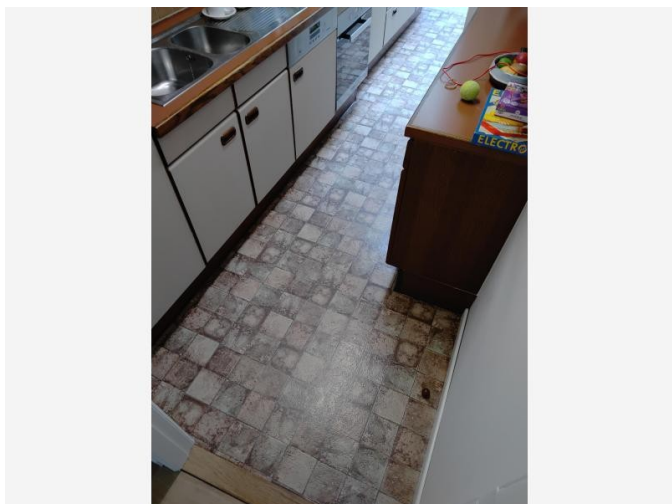
Soepel, in goede staat. Niet asbestverdacht.

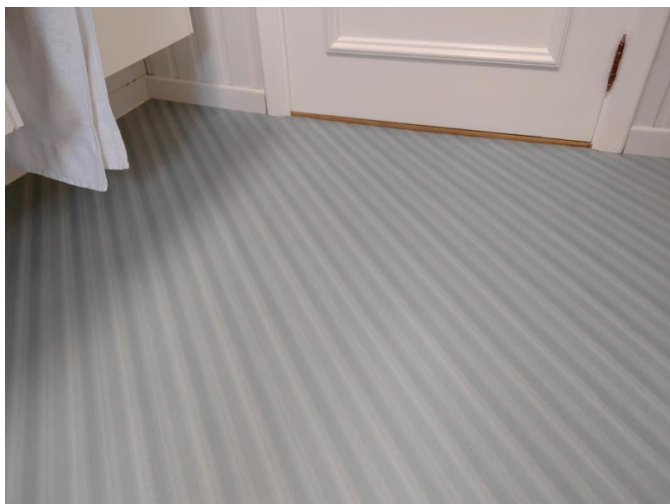
Soepel, in goede staat. Niet asbestverdacht.

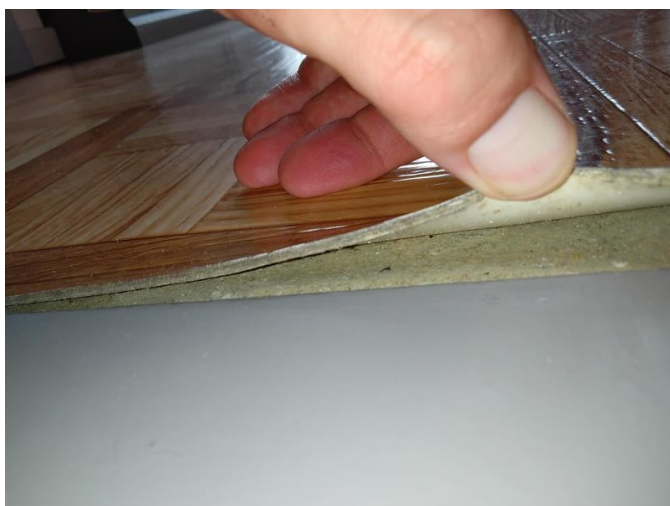
Soepel, in goede staat. Geen asbestverdachte onderlaag. Niet asbestverdacht.

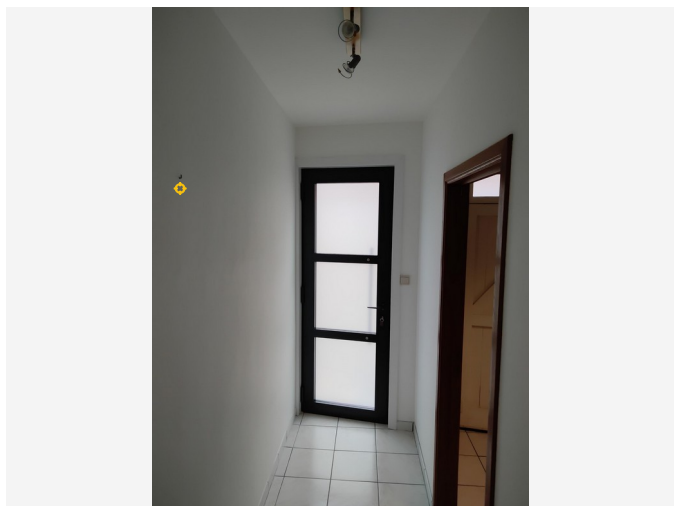
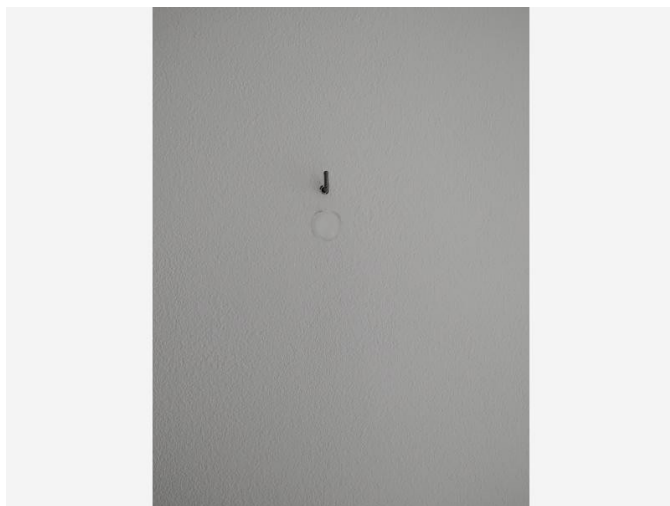
Geen asbest

#	Type	Referentie	Resultaat
10.1	Mengmonster	1.1	Geen asbest

<b>Beschrijving</b>	Pleisterwerk binnenmuren woning
<b>Omgeving</b>	Binnen
<b>Primaire drager</b>	Binnenwand
<b>Bindmiddel van materiaal</b>	Gips - kalk
<b>Gebondenheid op basis van bindmiddel</b>	Niet-hechtgebonden
<b>Hoeveelheid (oppervlakte - dikte - aantal)</b>	<ul style="list-style-type: none"><li>• 9,00 m<sup>2</sup> - 1,00 cm - 1 stuk</li><li>• 7,00 m<sup>2</sup> - 1,00 cm - 1 stuk</li></ul>
<b>Totaal volume</b>	0,16 m <sup>3</sup>
<b>Identificatiemethode</b>	Vaststelling met monsternamen
<b>Destructieve handeling voor identificatie</b>	Nee
<b>Opmerking</b>	Alle andere wanden werden afgewerkt met niet-asbestverdachte gipskartonplaten of houtvezelplaten.
