Asbestinventarisatetest

Zwarthoutstraat 11, 2550 Kontich

Attestnummer : 20230715-000041.000

Uitgegeven op : 15.07.2023

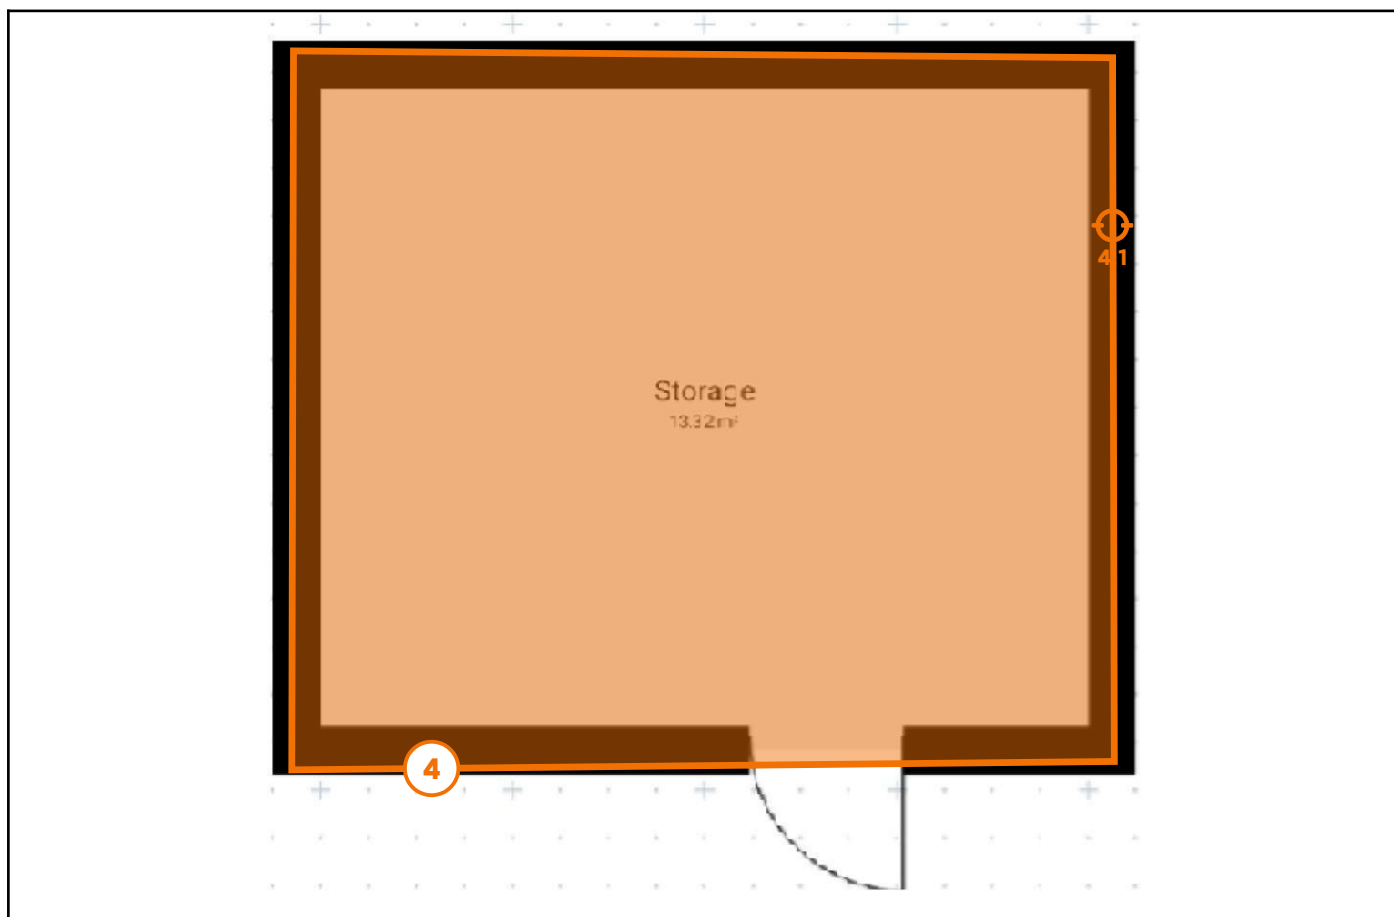
Plan 1.3: Zolder

Beschrijving	Type	Actie
4. Onderdakplaten woning	Asbestmateriaal	Verwijderen
4.1 Code: 4.1	Puntmonster	-

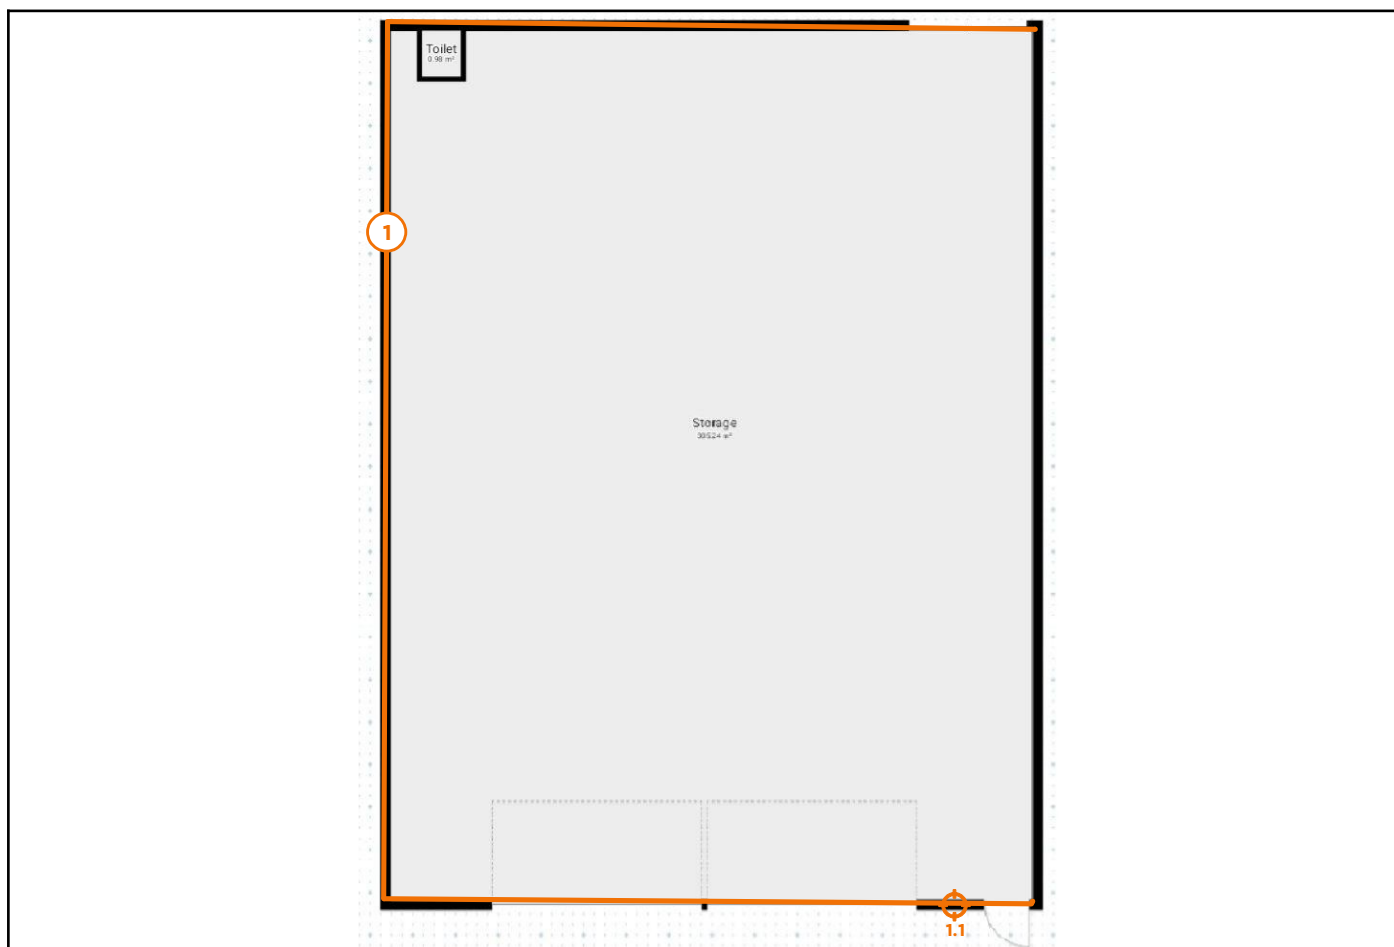
Plan 3.2: Loods 1

Beschrijving	Type	Actie
1. Constructiepanelen loods 1	Asbestmateriaal	Verwijderen
1.1 Code: 1.1	Puntmonster	-

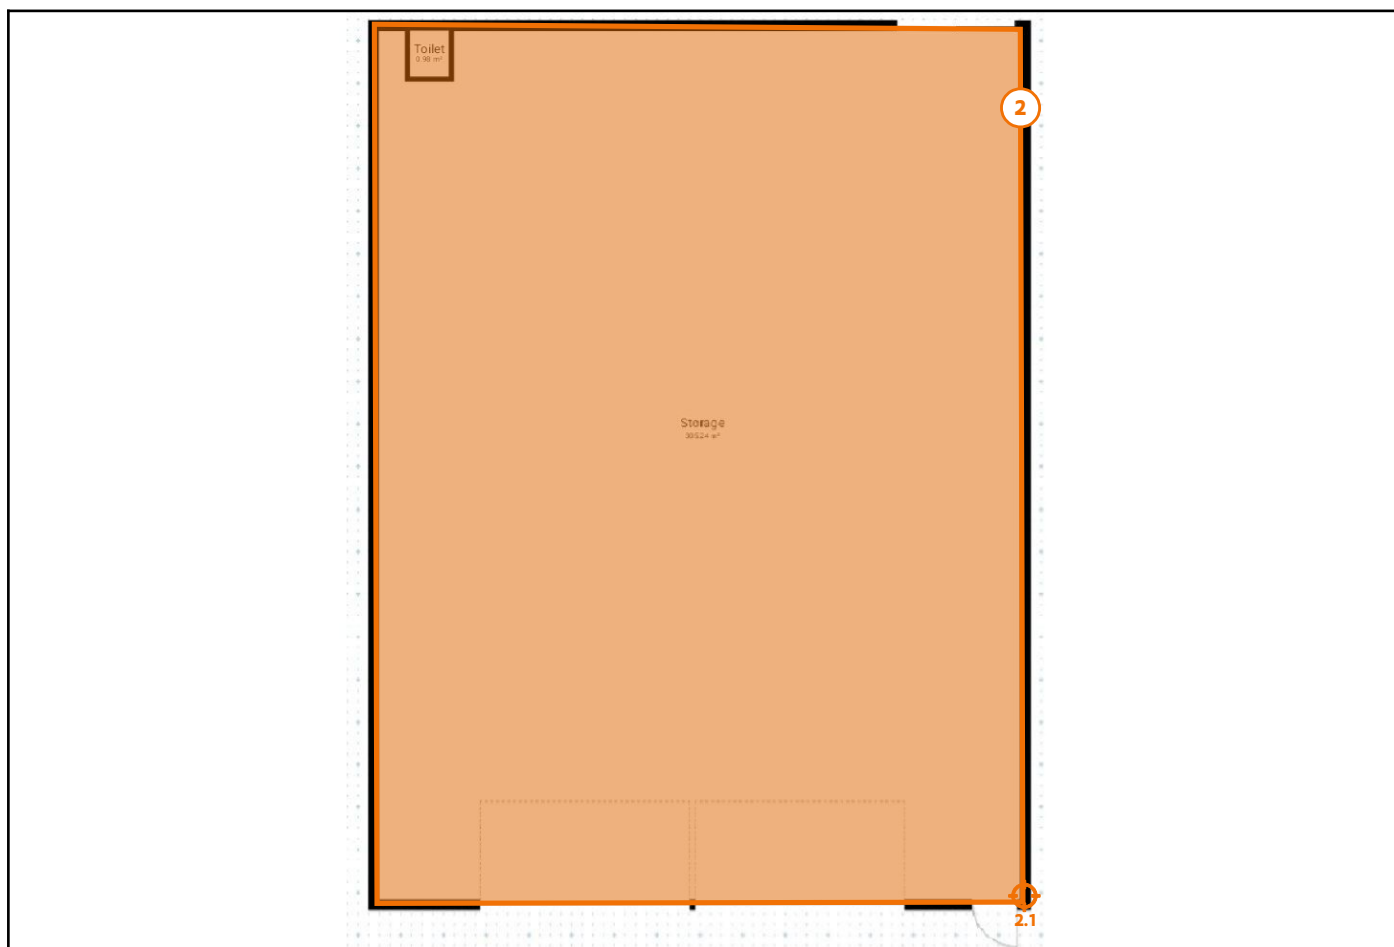
Plan 3.3: Loods 1

Beschrijving	Type	Actie
2. Golfplaten hellend dak loods 1	Asbestmateriaal	Verwijderen
2.1 Code: 2.1	Puntmonster	-

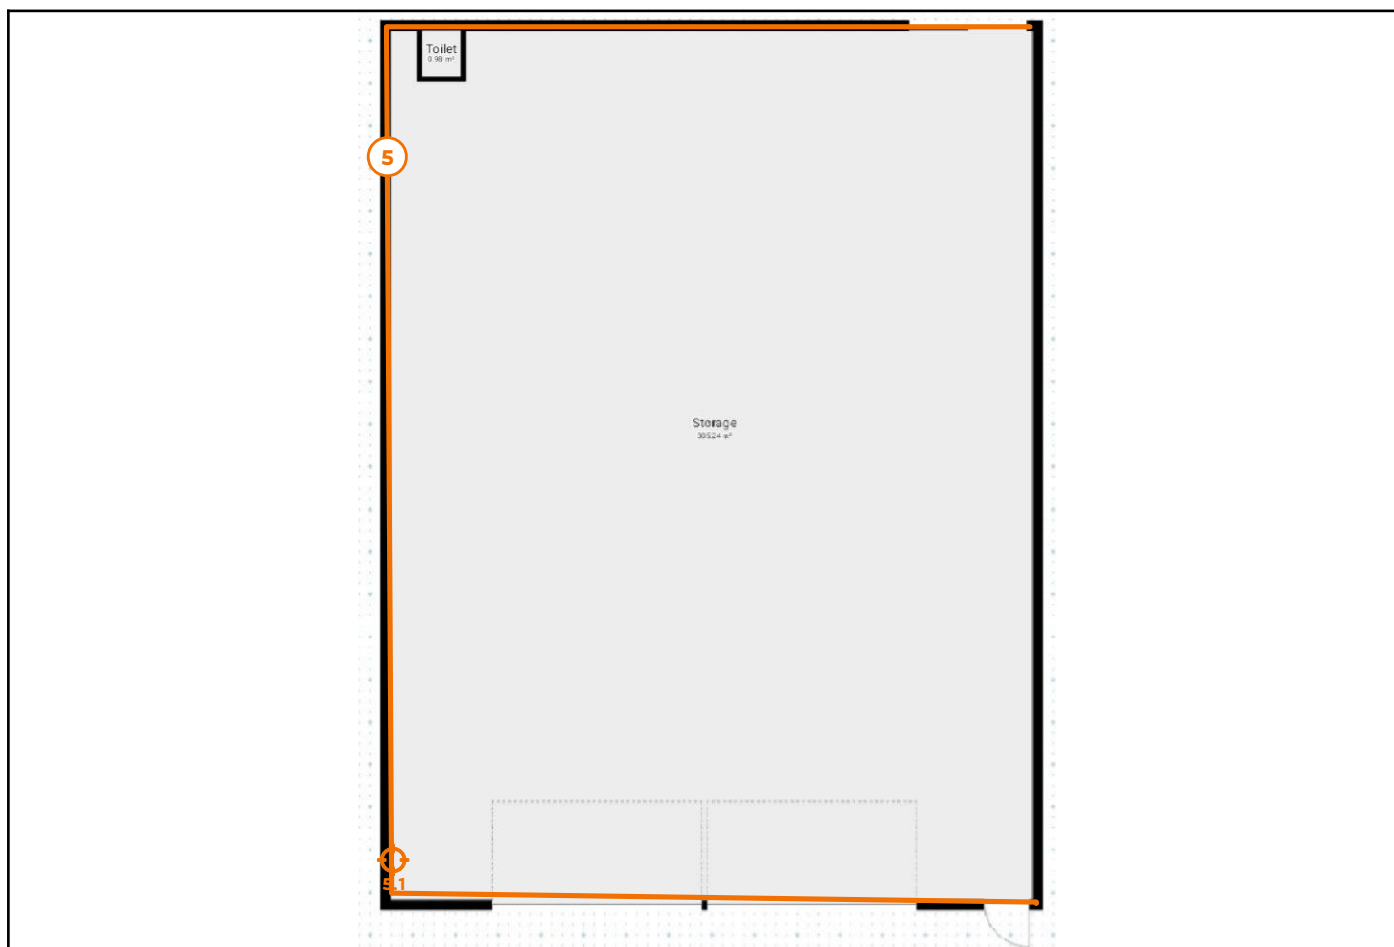
Plan 3.4: Loods 1

Beschrijving	Type	Actie
5. Voegen constructiepanelen loods 1	Asbestmateriaal	Verwijderen
5.1 Code: 3.1	Puntmonster	-

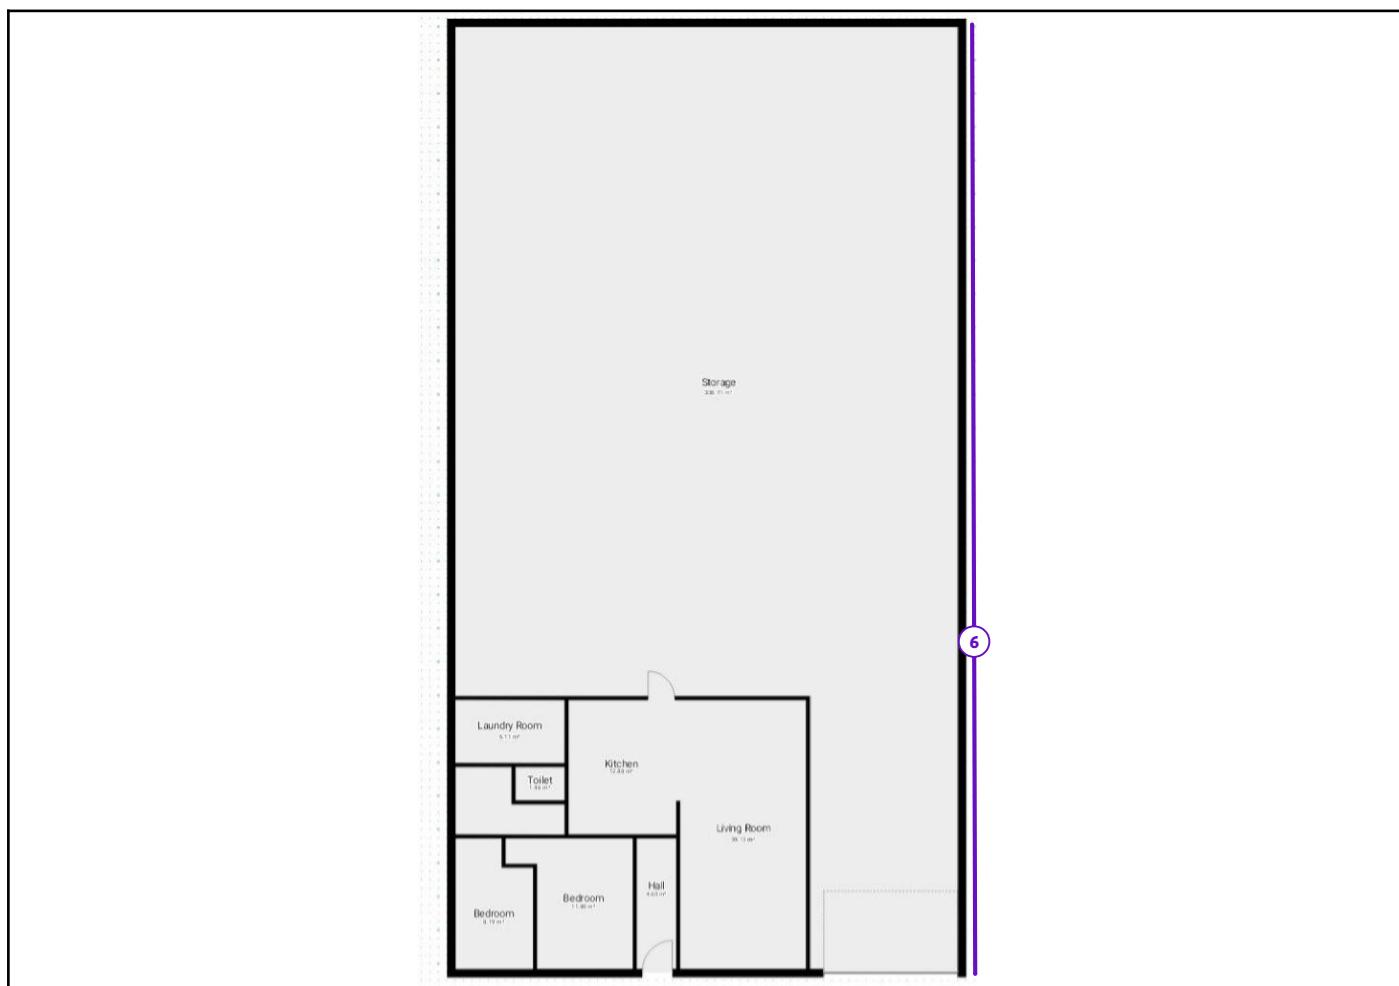
Plan 4.1: Loods 2

Beschrijving	Type	Actie
6. Overwoekerende vegetatie rond loods 2	Beperking	-

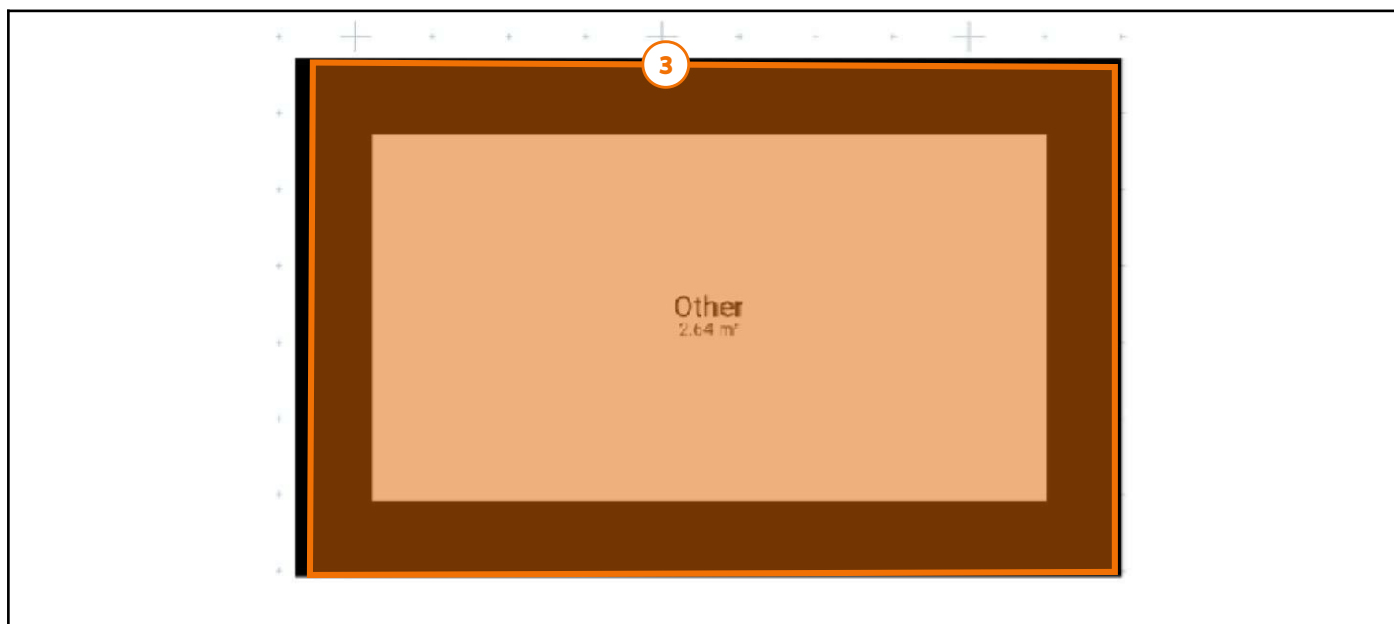
Plan 6.1: Kippenhok 1

Beschrijving	Type	Actie
3. Golfplaten kippenhok 1 en 2	Asbestmateriaal	Verwijderen

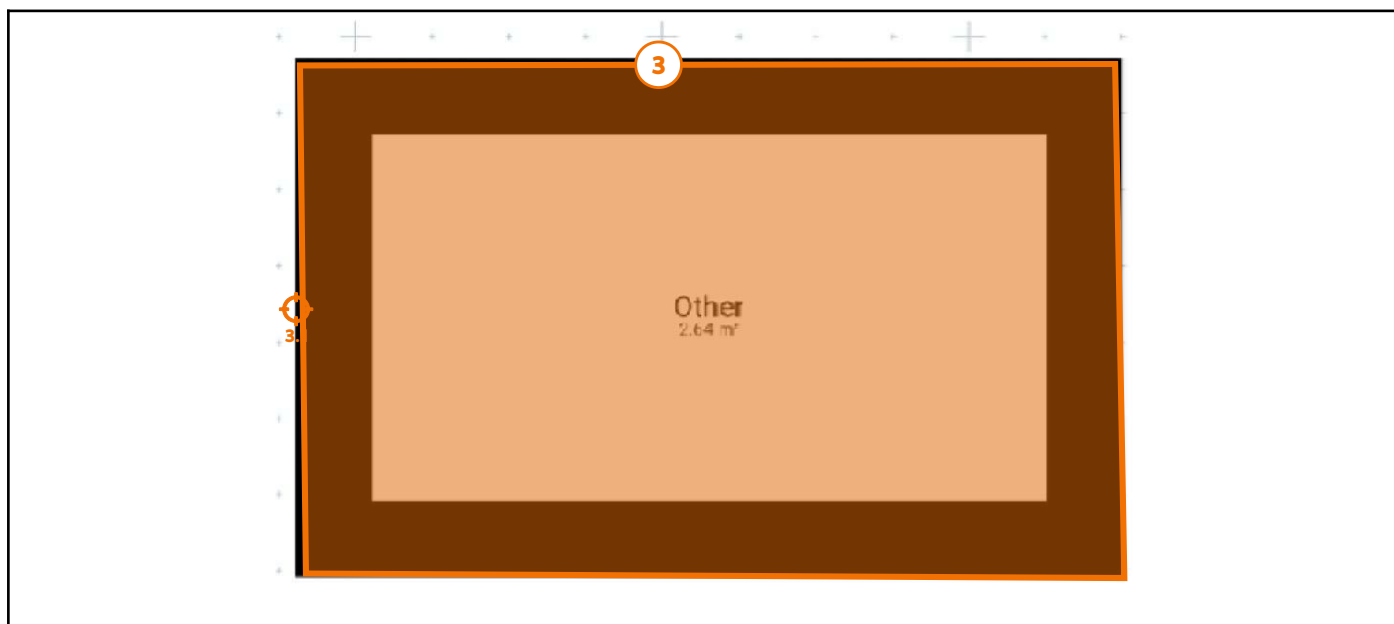
Plan 7.1: Kippenhok 2

Beschrijving	Type	Actie
3. Golfplaten kippenhok 1 en 2	Asbestmateriaal	Verwijderen
3.1 Code: 7.1	Puntmonster	-

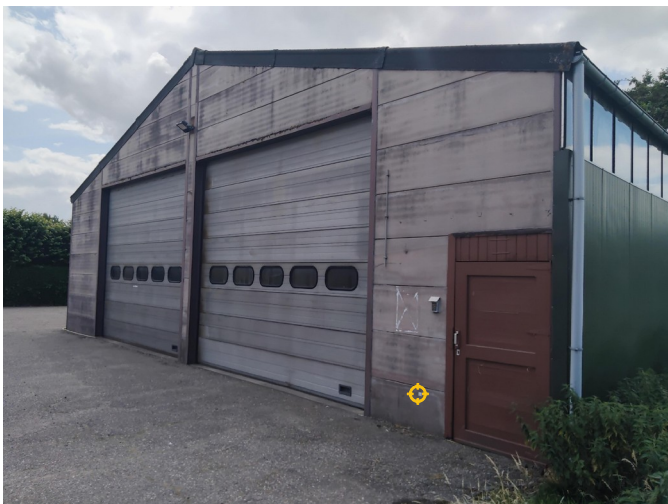
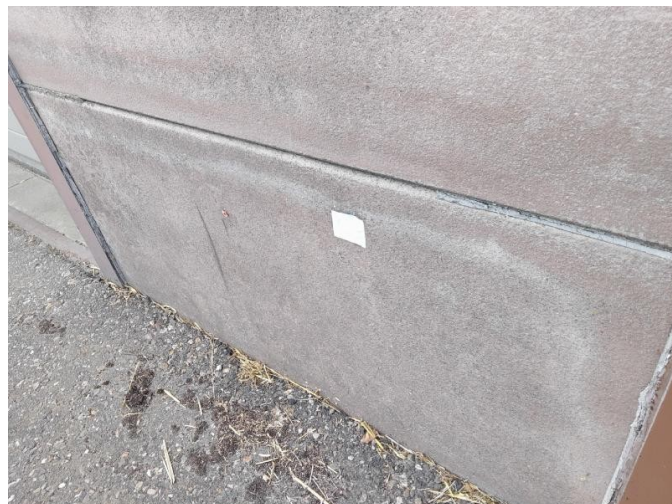
Het asbestmateriaal valt onder de mijlpaal van 2034.

Eindbeoordeling materiaalrisico	Laag materiaalrisico en/of verlaagde kans op vezelvrijgave
---------------------------------	--

Gebondenheid	Categorie 1: hechtgebonden in oorsprong
Asbestsoort (vezeltype)	Alleen chrysotiel
Asbestconcentratie	Laag (< 50%)
Afschermingsgraad van het gehele materiaal	Geheel of deels (ook) vrij aan de binnenlucht
Toestand van het materiaal	Licht beschadigd, licht verweerd. Intact materiaal type Pical – asbestboard of categorie III 'gebondenheid'

#	Type	Referentie	Resultaat
1.1	Puntmonster	1.1	Chrysotiel

Beschrijving	Constructiepanelen loods 1
Omgeving	Grenst aan binnen- en buitenlucht
Primaire drager	Wand buitenschil
Asbestmateriaal	Dak- en gevelbekleding - Plaat
Bindmiddel van asbestmateriaal	Cement
Gebondenheid op basis van bindmiddel	Hecht
Hoeveelheid (oppervlakte - dikte - aantal)	• 305,00 m ² - 15,00 cm - 1 stuk

Totaal volume	45,75 m ³
Eenvoudig bereikbaar	Nee <ul style="list-style-type: none"> • Verwijdering tast de bouwkundige integriteit aan.
Bevestigingswijze	<ul style="list-style-type: none"> • Geklemd • Onbekend
Identificatiemethode	Vaststelling met monstername
Destructieve handeling voor identificatie	Nee

- Scherm in afwachting van verwijdering het asbestmateriaal af van luchtstromingen en verstoring: bijvoorbeeld door het te verpakken, te fixeren, af te dekken, signalisatie - afbakening aan te brengen, ...

- Eenvoudige handelingen: enkel door erkend asbestverwijderaar
Gezien de omvang en de aard van de werken kan dit best door een erkend asbestverwijderaar verwijderd worden.

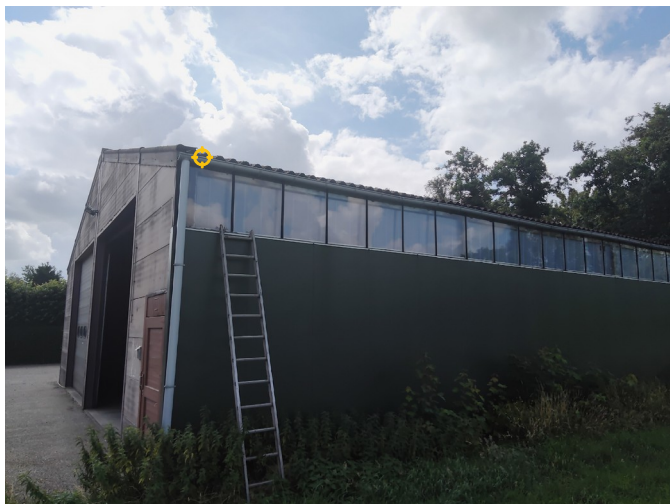
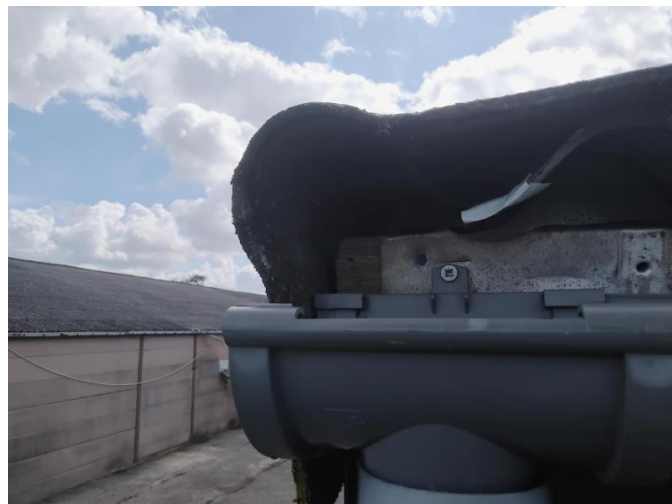
Het asbestmateriaal valt onder de mijlpaal van 2034.

Eindbeoordeling materiaalrisico	Verhoogd materiaalrisico en/of verhoogde kans op vezelvrijgave
---------------------------------	--

Gebondenheid	Categorie 1: hechtgebonden in oorsprong
Asbestsoort (vezeltype)	Alleen chrysotiel
Asbestconcentratie	Laag (< 50%)
Afschermingsgraad van het gehele materiaal	Geheel of deels (ook) vrij aan de binnenlucht
Toestand van het materiaal	Matig beschadigd, matig verweerd

#	Type	Referentie	Resultaat
2.1	Puntmonster	2.1	Chrysotiel

Beschrijving	Golfplaten hellend dak loods 1
Omgeving	Grenst aan binnen- en buitenlucht
Primaire drager	Schuin dak
Asbestmateriaal	Dak- en gevelbekleding - Golfplaat
Bindmiddel van asbestmateriaal	Cement
Gebondenheid op basis van bindmiddel	Hecht
Hoeveelheid (oppervlakte - aantal)	• 305,00 m ² - 1 stuk
Totale oppervlakte	305,00 m ²

- Verwijder dit asbestmateriaal zo snel mogelijk. Volg de toestand goed op.

- Eenvoudige handelingen: mag via doe-het-zelf of door werknemer(s) met opleidingsattest eenvoudige handelingen
Indien het materiaal niet beschadigd geraakt mag dit eventueel door een doe-het-zelver verwijderd worden. Dit is enkel mogelijk mits het nemen van de juiste voorzorgsmaatregelen en mits het materiaal goed bevochtigd wordt tijdens de verwijdering. De doe-het-zelver dient de platen met handgereedschap los te vijzen en moet deze voorzichtig naar beneden brengen (niet gooien). Dit materiaal moet dubbel verpakt afgevoerd worden naar een recyclagepark.

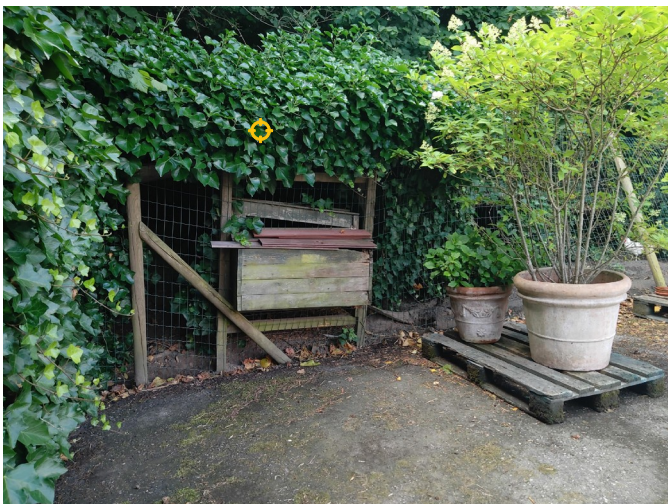
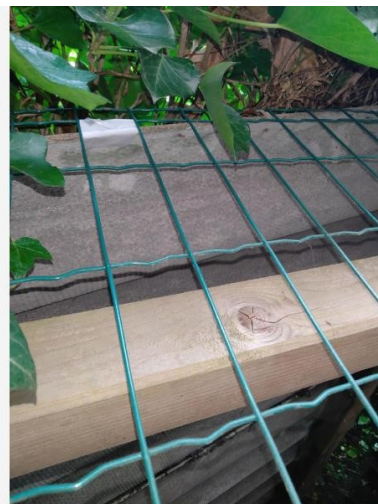
Het asbestmateriaal valt onder de mijlpaal van 2034.

Eindbeoordeling materiaalisico	Verhoogd materiaalisico en/of verhoogde kans op vezelvrijgave
--------------------------------	---

Gebondenheid	Categorie 1: hechtgebonden in oorsprong
Asbestsoort (vezeltype)	Alleen chrysotiel
Asbestconcentratie	Laag (< 50%)
Afschermingsgraad van het gehele materiaal	Geheel of deels vrij aan de buitenlucht
Toestand van het materiaal	Matig beschadigd, matig verweerd

#	Type	Referentie	Resultaat
3.1	Puntmonster	7.1	Chrysotiel

Beschrijving	Golfplaten kippenhok 1 en 2
Omgeving	Buiten
Primaire drager	Schuin dak
Asbestmateriaal	Dak- en gevelbekleding - Golfplaat
Bindmiddel van asbestmateriaal	Cement
Gebondenheid op basis van bindmiddel	Hecht

Hoeveelheid (oppervlakte - aantal)	• 3,00 m ² - 2 stuks
Totale oppervlakte	6,00 m ²
Eenvoudig bereikbaar	Ja
Bevestigingswijze	• Geschroefd
Identificatiemethode	Vaststelling met monstername
Destructieve handeling voor identificatie	Nee

- Verwijder dit asbestmateriaal zo snel mogelijk. Volg de toestand goed op.

- Eenvoudige handelingen: mag via doe-het-zelf of door werknemer(s) met opleidingsattest eenvoudige handelingen
Indien het materiaal niet beschadigd geraakt mag dit eventueel door een doe-het-zelver verwijderd worden. Dit is enkel mogelijk mits het nemen van de juiste voorzorgsmaatregelen en mits het materiaal goed bevochtigd wordt tijdens de verwijdering. De doe-het-zelver dient de platen met handgereedschap los te vijzen en moet deze voorzichtig naar beneden brengen (niet gooien). Dit materiaal moet dubbel verpakt afgevoerd worden naar een recyclagepark.

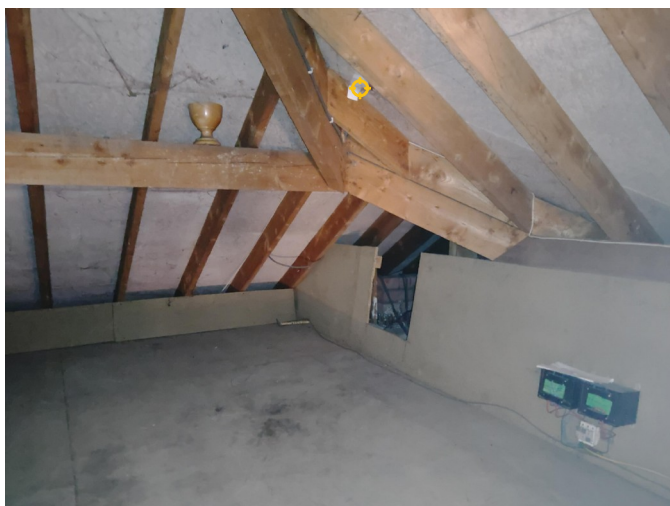
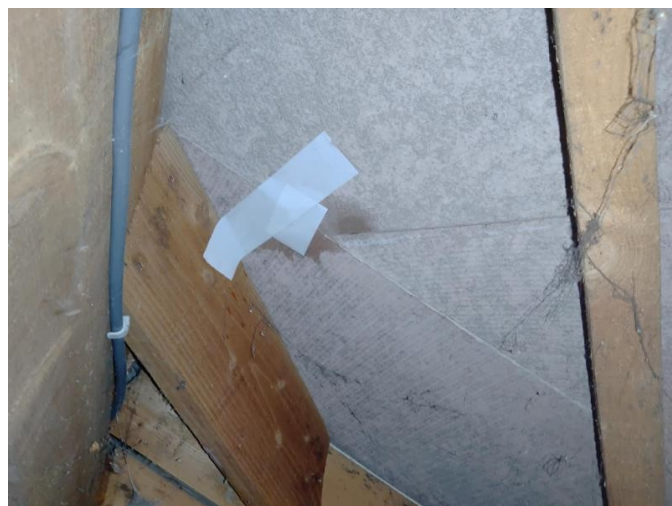
Het asbestmateriaal valt onder de mijlpaal van 2034.

Eindbeoordeling materiaalrisico	Verhoogd materiaalrisico en/of verhoogde kans op vezelvrijgave
---------------------------------	--

Gebondenheid	Categorie 2: niet-hechtgebonden met matrix
Asbestsoort (vezeltype)	Alleen chrysotiel
Asbestconcentratie	Hoog ($\geq 50\%$)
Afschermingsgraad van het gehele materiaal	Geheel of deels (ook) vrij aan de binnenlucht
Toestand van het materiaal	Licht beschadigd, licht verweerd. Intact materiaal type Pical – asbestboard of categorie III 'gebondenheid'

#	Type	Referentie	Resultaat
4.1	Puntmonster	4.1	Chrysotiel

Beschrijving	Onderdakplaten woning
Omgeving	Grenst aan binnen- en buitenlucht
Primaire drager	Schuin dak
Asbestmateriaal	Plaat, paneel, tablet - Type Pical
Bindmiddel van asbestmateriaal	Karton - papier - viltachtig
Gebondenheid op basis van bindmiddel	Niet-hechtgebonden
Hoeveelheid (gewicht - aantal)	• 200,00 kg - 1 stuk

Totaal gewicht	200,00 kg
Eenvoudig bereikbaar	Ja
Bevestigingswijze	<ul style="list-style-type: none">• Onbekend
Identificatiemethode	Vaststelling met monstername
Destructieve handeling voor identificatie	Nee
Opmerking	Aanwezig onder de volledige dakconstructie.

- Scherm in afwachting van verwijdering het asbestmateriaal af van luchtstromingen en verstoring: bijvoorbeeld door het te verpakken, te fixeren, af te dekken, signalisatie - afbakening aan te brengen, ...

- Eenvoudige handelingen: mag via doe-het-zelf of door werknemer(s) met opleidingsattest eenvoudige handelingen
Indien het materiaal niet beschadigd geraakt mag dit eventueel door een doe-het-zelver verwijderd worden. Dit is enkel mogelijk mits het nemen van de juiste voorzorgsmaatregelen (juiste PBM's en volledig ontruimen van de ruimte) en mits het materiaal goed gefixeerd wordt (gebruik hiervoor speciaal impregneermiddel voor het fixeren van asbest) alvorens deze te verwijderen. De doe-het-zelver dient de platen met handgereedschap los te maken en moet deze voorzichtig naar beneden brengen (niet gooien). Nadien moet dit materiaal door een gespecialiseerde firma opgehaald worden.

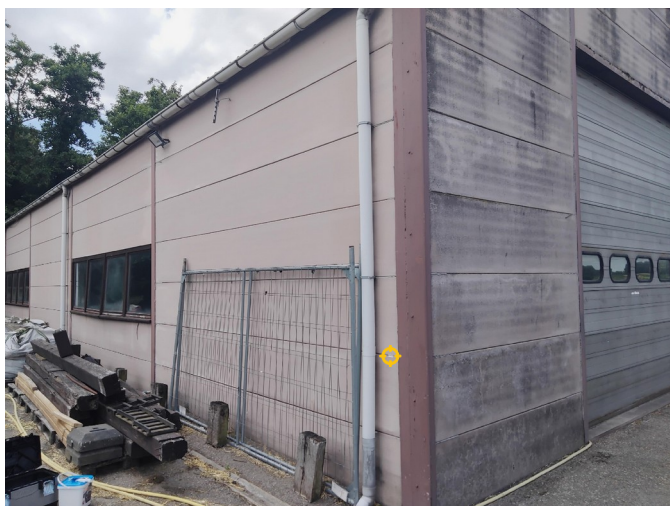
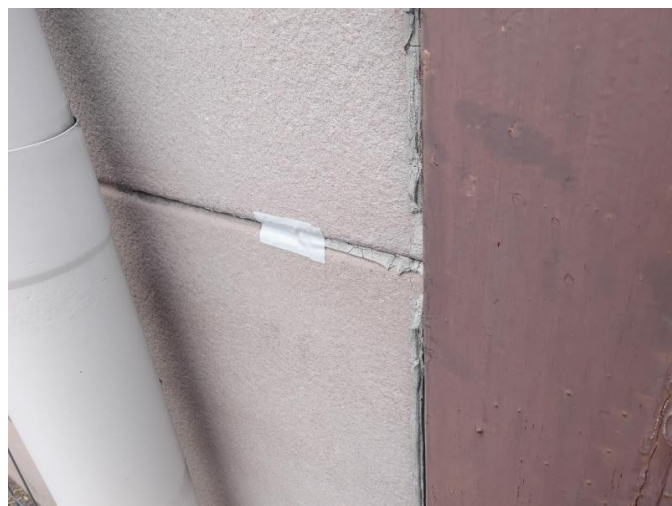
Het asbestmateriaal valt onder de mijlpaal van 2040.

Eindbeoordeling materiaalrisico	Verhoogd materiaalrisico en/of verhoogde kans op vezelvrijgave
---------------------------------	--

Gebondenheid	Categorie 1: hechtgebonden in oorsprong
Asbestsoort (vezeltype)	Alleen chrysotiel
Asbestconcentratie	Laag (< 50%)
Afschermingsgraad van het gehele materiaal	Geheel of deels vrij aan de buitenlucht
Toestand van het materiaal	Matig beschadigd, matig verweerd

#	Type	Referentie	Resultaat
5.1	Puntmonster	3.1	Chrysotiel

Beschrijving	Voegen constructiepanelen loods 1
Omgeving	Buiten
Primaire drager	Wand buitenschil
Asbestmateriaal	In-situ afwerkingslagen - Pasta, stopverf, voegsel, stopsel, vulsel, mastiek, katten, ...
Bindmiddel van asbestmateriaal	Cement
Gebondenheid op basis van bindmiddel	Hecht
Hoeveelheid (gewicht - aantal)	• 200,00 kg - 1 stuk

Totaal gewicht	200,00 kg
Eenvoudig bereikbaar	Ja
Bevestigingswijze	<ul style="list-style-type: none">• Verlijmd, ingegoten, versmeerd
Identificatiemethode	Vaststelling met monstername
Destructieve handeling voor identificatie	Nee

- Verwijder dit asbestmateriaal zo snel mogelijk. Volg de toestand goed op.

- Eenvoudige handelingen: mag via doe-het-zelf of door werknemer(s) met opleidingsattest eenvoudige handelingen
Dit materiaal mag door een doe-het-zelver verwijderd worden. Dit is enkel mogelijk mits het nemen van de juiste voorzorgsmaatregelen en mits het materiaal goed bevochtigd wordt tijdens de verwijdering. De mastiek moet voorzichtig los geschraapt worden met handgereedschap. Nadien dient deze dubbel verpakt afgevoerd te worden naar een recyclagepark.

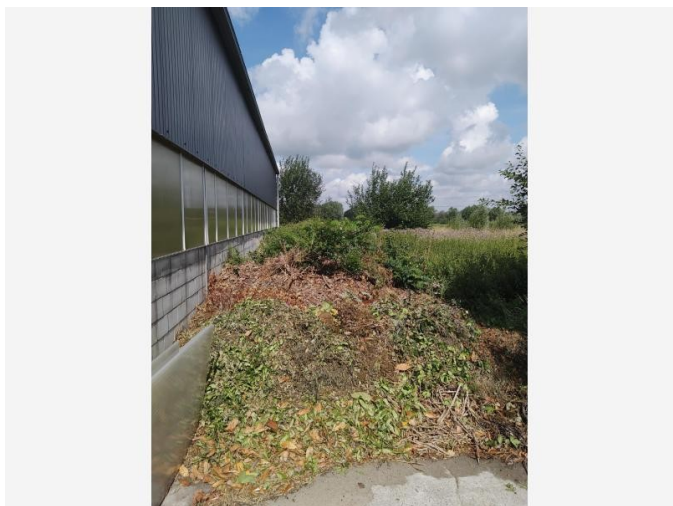
Situeringfoto

Tijdelijke beperking

Reden: Overwoekerende vegetatie

Uitleg van de asbestdeskundige: Geen volledige inspectie mogelijk rond loods 2 door de aanwezigheid van overwoekerende vegetatie. Gezien de omvang wordt dit gezien als een middellange termijn onderzoeksbeperking.
