Asbestinventarisatetest

Emiel Hullebroecklaan 9/C, 2630 Aartselaar

Attestnummer : 20240920-000109.000

Uitgegeven op : 20.09.2024

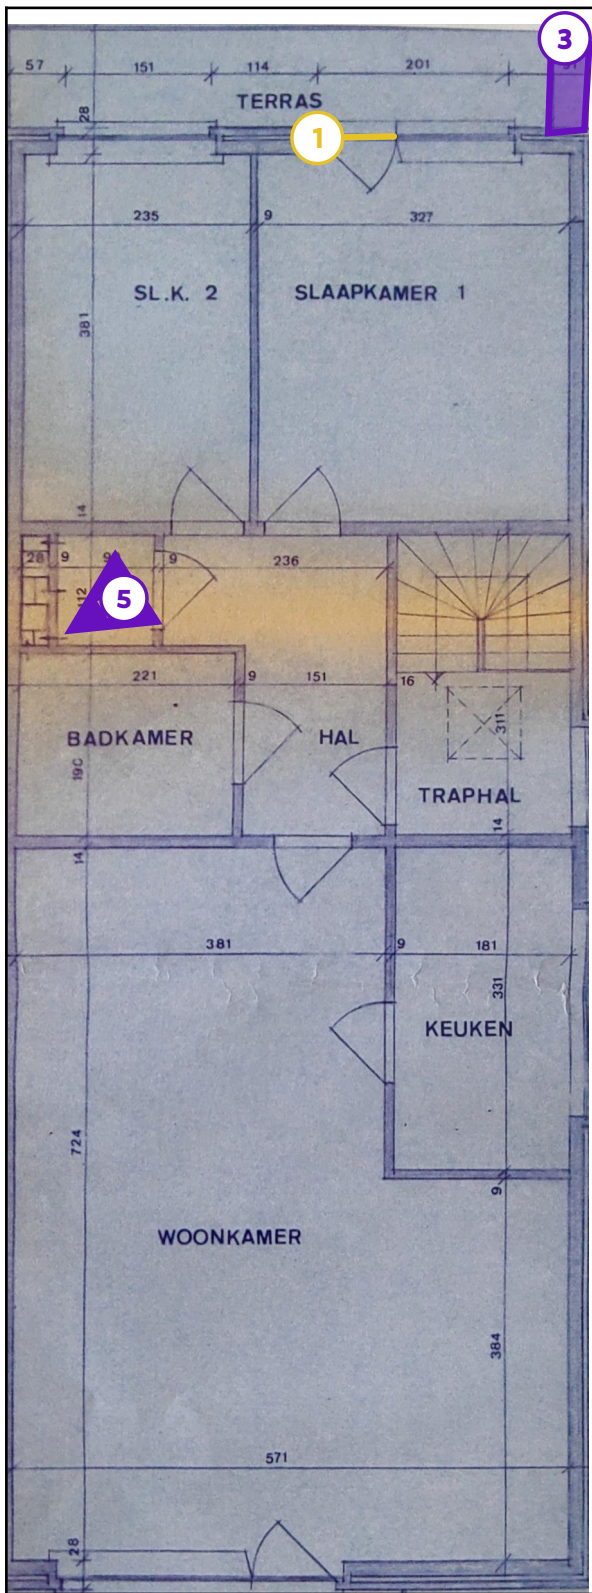
Plan 1.1: Appartement C

1. Invulpaneel achterdeur appartement	Asbestmateriaal	Zorgvuldig beheren
3. Plafond terrasberging	Advies	-
5. Afvoerleiding berging	Advies	-

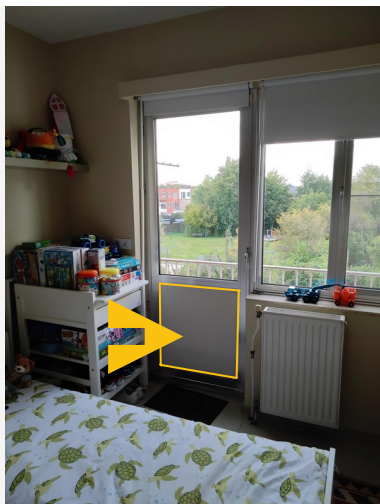
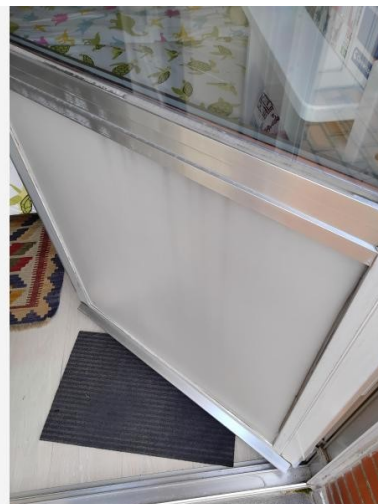
Het asbestmateriaal valt onder de mijlpaal van 2040.

Eindbeoordeling materiaalrisico	Laag materiaalrisico en/of verlaagde kans op vezelvrijgave
---------------------------------	--

Gebondenheid	Categorie 1: hechtgebonden in oorsprong
Asbestsoort (vezeltype)	Crocidoliet aanwezig
Asbestconcentratie	Laag (< 50%)
Afschermingsgraad van het gehele materiaal	Geheel of deels (ook) vrij aan de binnenlucht
Toestand van het materiaal	Onbeschadigd, niet verweerd

Beschrijving	Invulpaneel achterdeur appartement
Omgeving	Grenst aan binnen- en buitenlucht
Primaire drager	Wandopening verticaal (raam, deur, ...)
Asbestmateriaal	Plaat, paneel, tablet - Geëmailleerd, type Glasal
Bindmiddel van asbestmateriaal	Cement
Gebondenheid op basis van bindmiddel	Hecht
Hoeveelheid (oppervlakte - dikte - aantal)	• 0,80 m ² - 0,50 cm - 1 stuk
Totaal volume	0,004 m ³
Eenvoudig bereikbaar	Ja
Bevestigingswijze	• Geklemd
Identificatiemethode	Vaststelling zonder monsternamen
Destructieve handeling voor identificatie	Nee

- Zorg voor een veilig beheer. Vermijd het beschadigen van het asbestmateriaal. Controleer de toestand jaarlijks op wijzigingen.

- Eenvoudige handelingen: mag via doe-het-zelf of door werknemer(s) met opleidingsattest eenvoudige handelingen
Indien het materiaal niet beschadigd geraakt mag dit eventueel door een doe-het-zelver verwijderd worden. Dit is enkel mogelijk mits het nemen van de juiste voorzorgsmaatregelen en mits het materiaal goed bevochtigd wordt tijdens de verwijdering. De Glasal platen dienen voorzichtig uit het frame verwijderd te worden. Hiervoor mag enkel handgereedschap gebruikt worden en dient (een deel van) de omlijsting mogelijks ontmanteld te worden. Dit materiaal moet dubbel verpakt afgevoerd worden naar een recyclagepark.

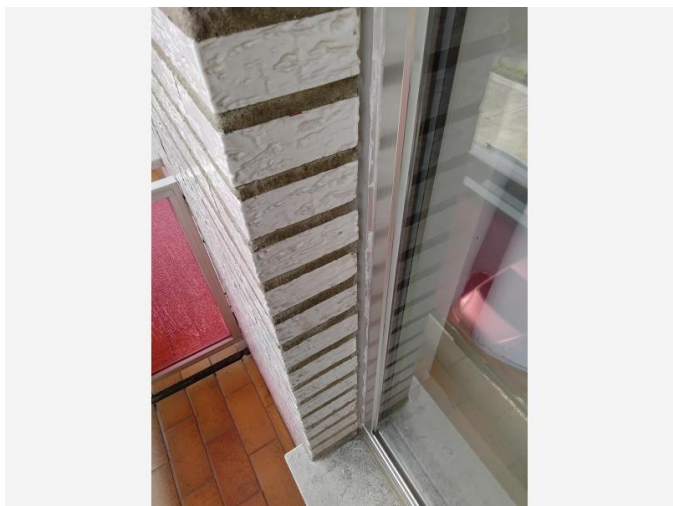
Soepel, in goede staat. Niet asbestverdacht.

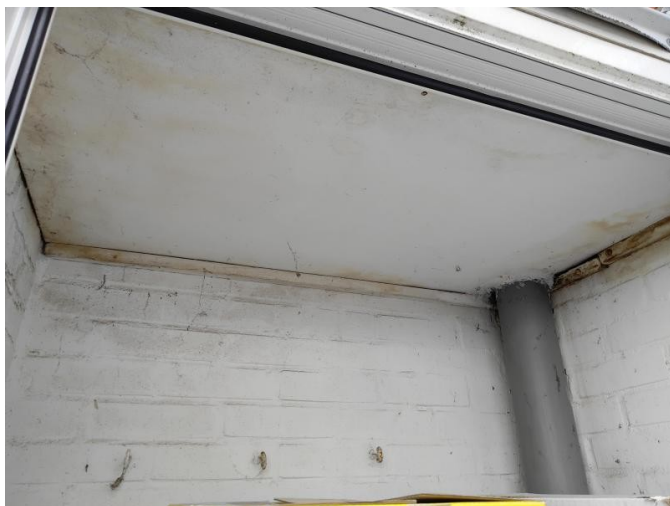
Hout, geen asbestverdachte plaat.

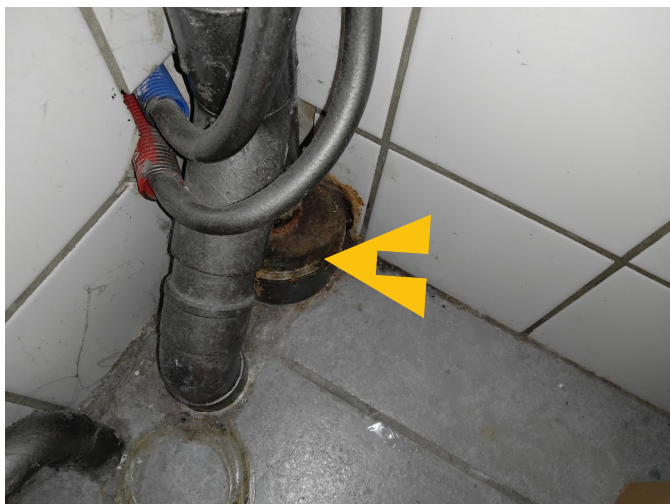
PVC, niet asbestverdacht.

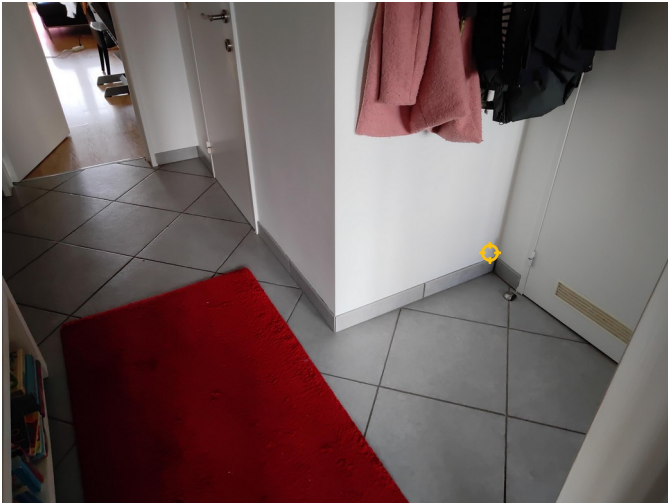
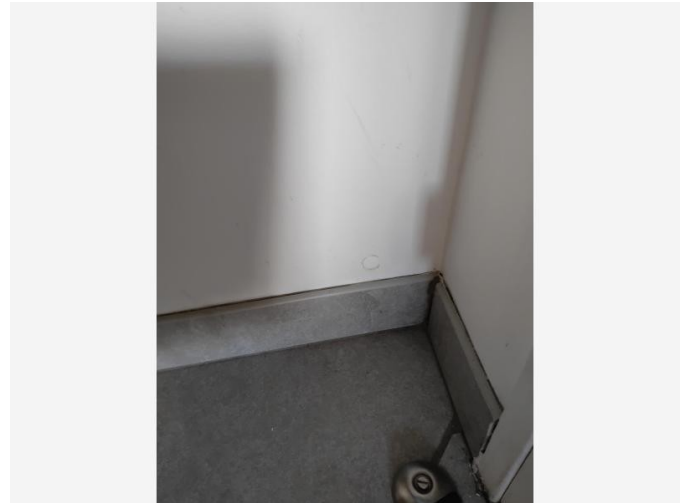
Fiche 6: Pleisterwerk binnenmuren appartement

Geen asbest

#	Type	Referentie	Resultaat
6.1	Mengmonster	1.1	Geen asbest

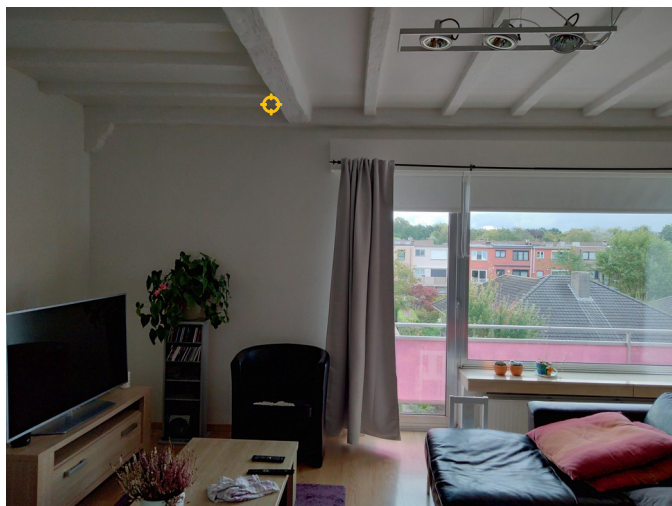
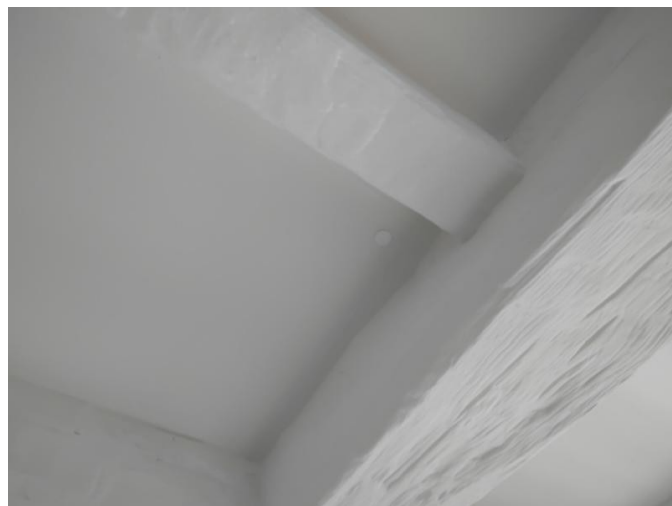
Geen asbest

#	Type	Referentie	Resultaat
7.1	Mengmonster	2.1	Geen asbest
