Asbestinventarisatetest

Populierenlaan 34, 2630 Aartselaar

Attestnummer : 20241001-000386.000

Uitgegeven op : 01.10.2024

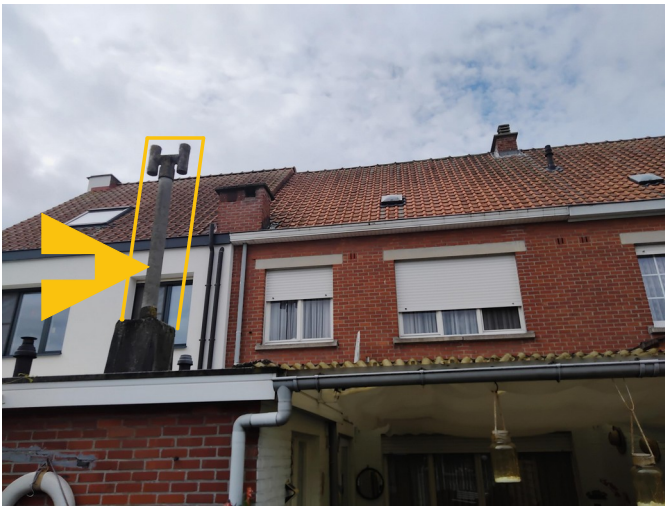
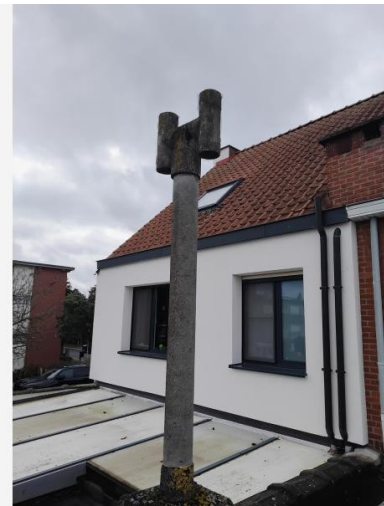
Conclusie

Het asbestmateriaal valt onder de mijlpaal van 2034.

Eindbeoordeling materiaalrisico	Verhoogd materiaalrisico en/of verhoogde kans op vezelvrijgave
---------------------------------	--

Gebondenheid	Categorie 1: hechtgebonden in oorsprong
Asbestsoort (vezeltype)	Crocidoliet aanwezig
Asbestconcentratie	Laag (< 50%)
Afschermingsgraad van het gehele materiaal	Geheel of deels vrij aan de buitenlucht
Toestand van het materiaal	Matig beschadigd, matig verweerd

Beschrijving	Schoorsteen plat dak woning
Omgeving	Buiten
Primaire drager	Plat dak
Asbestmateriaal	Rookgaskanaal
Bindmiddel van asbestmateriaal	Cement
Gebondenheid op basis van bindmiddel	Hecht
Hoeveelheid (lengte - omtrek - dikte - aantal)	<ul style="list-style-type: none">• 2,50 m - 100,00 cm - 30,00 cm - 1 stuk
Totaal volume	0,75 m ³
Eenvoudig bereikbaar	Ja
Bevestigingswijze	<ul style="list-style-type: none">• Geklemd
Identificatiemethode	Vaststelling zonder monsternamen
Destructieve handeling voor identificatie	Nee

Verwijderen

- Verwijder dit asbestmateriaal zo snel mogelijk. Volg de toestand goed op.

- Eenvoudige handelingen: mag via doe-het-zelf of door werknemer(s) met opleidingsattest eenvoudige handelingen
Indien het materiaal niet beschadigd geraakt mag dit eventueel door een doe-het-zelver verwijderd worden. Dit is enkel mogelijk mits het nemen van de juiste voorzorgsmaatregelen en mits het materiaal goed bevochtigd wordt tijdens de verwijdering. De wand rond het rookgaskanaal dient mogelijks voorzichtig uitgebrouwen te worden om deze vervolgens te verwijderen. De asbesthoudende toepassing mag in geen geval met machinaal gereedschap verwijderd worden om het risico op vrijgave van asbestdeeltjes zo veel als mogelijk in te perken. Dit materiaal moet dubbel verpakt afgevoerd worden naar een recyclagepark.
- Eenvoudige handelingen: enkel door erkend asbestverwijderaar
Gezien de omvang is een erkend asbestverwijderaar waarschijnlijk de beste optie.

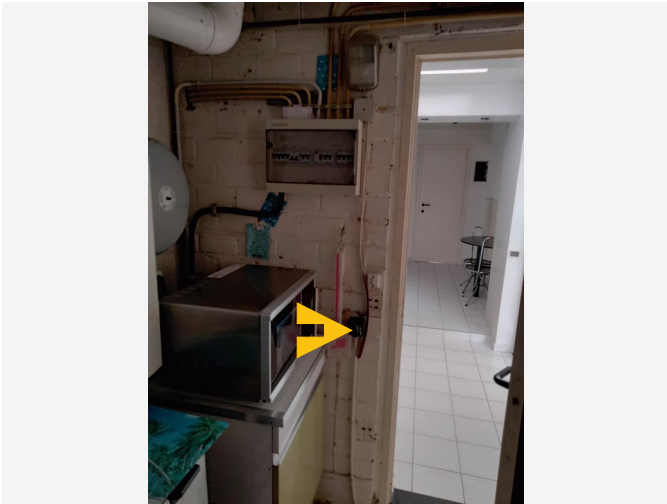
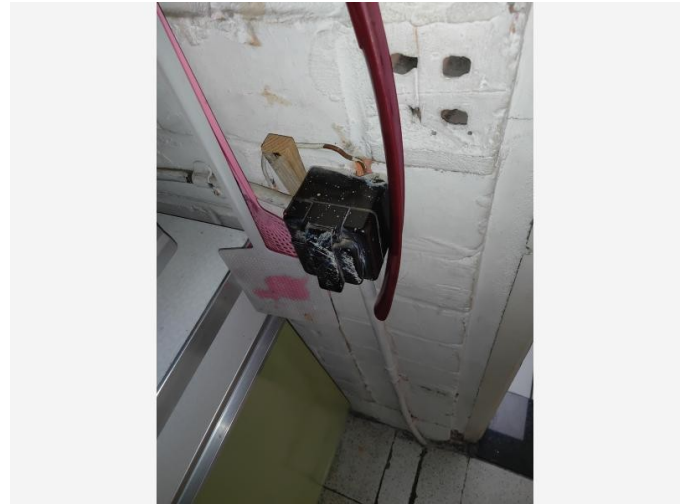
Het asbestmateriaal valt onder de mijlpaal van 2040.

Eindbeoordeling materiaalrisico	Laag materiaalrisico en/of verlaagde kans op vezelvrijgave
---------------------------------	--

Gebondenheid	Categorie 1: hechtgebonden in oorsprong
Asbestsoort (vezeltype)	Crocidoliet aanwezig
Asbestconcentratie	Laag (< 50%)
Afschermingsgraad van het gehele materiaal	Geheel of deels (ook) vrij aan de binnenlucht
Toestand van het materiaal	Onbeschadigd, niet verweerd

Beschrijving	Bakeliet elektrische installaties
Omgeving	Binnen
Primaire drager	Communicatie en elektrische infrastructuur en uitrusting
Asbestmateriaal	Plaat, paneel, tablet - Type Bakeliet
Bindmiddel van asbestmateriaal	Kunststof of -hars
Gebondenheid op basis van bindmiddel	Hecht
Hoeveelheid (oppervlakte - dikte - aantal)	<ul style="list-style-type: none">• 0,01 m² - 0,50 cm - 25 stuks
Totaal volume	0,001 m ³
Eenvoudig bereikbaar	Ja
Bevestigingswijze	<ul style="list-style-type: none">• Geschroefd
Identificatiemethode	Vaststelling zonder monsternamen
Destructieve handeling voor identificatie	Nee
Opmerking	Oude stopcontacten, lichtsakelaars, elektriciteitskasten en andere materialen vervaardigd uit bakeliet kunnen asbest bevatten. Geen staalname mogelijk zonder ernstige beschadigingen aan te brengen aan deze toepassingen.

Zorgvuldig beheren

- Zorg voor een veilig beheer. Vermijd het beschadigen van het asbestmateriaal. Controleer de toestand jaarlijks op wijzigingen.

- Eenvoudige handelingen: mag via doe-het-zelf of door werknemer(s) met opleidingsattest eenvoudige handelingen
Indien het materiaal niet beschadigd geraakt mag dit eventueel door een doe-het-zelver verwijderd worden. Dit is enkel mogelijk mits het nemen van de juiste voorzorgsmaatregelen en mits het materiaal goed bevochtigd wordt tijdens de verwijdering (elektriciteit afsluiten!). Verwijder de bakeliet toepassingen voorzichtig met handgereedschap. De asbesthoudende toepassing mag in geen geval met machinaal gereedschap verwijderd worden om het risico op vrijgave van asbestdeeltjes zo veel als mogelijk in te perken. Dit materiaal moet dubbel verpakt afgevoerd worden naar een recyclagepark.

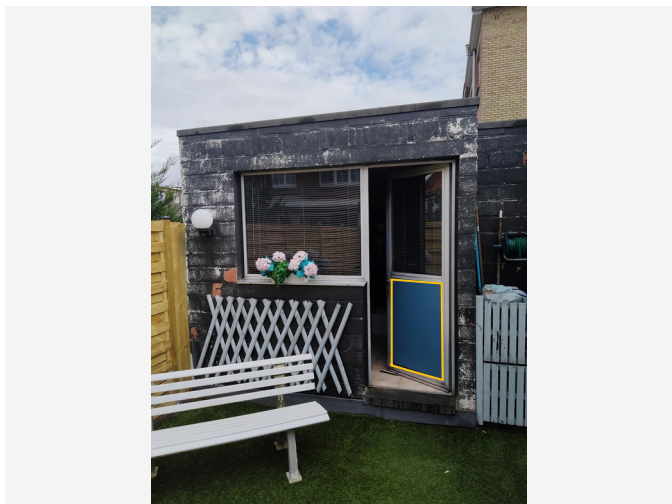
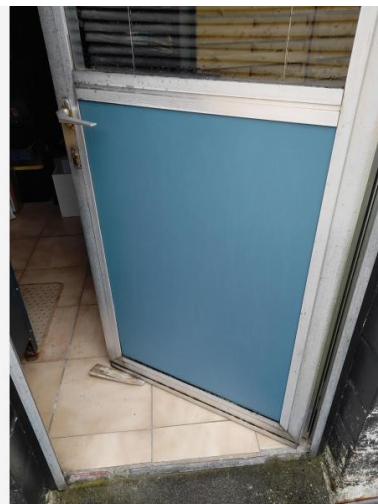
Het asbestmateriaal valt onder de mijlpaal van 2040.

Eindbeoordeling materiaalrisico	Laag materiaalrisico en/of verlaagde kans op vezelvrijgave
---------------------------------	--

Gebondenheid	Categorie 1: hechtgebonden in oorsprong
Asbestsoort (vezeltype)	Crocidoliet aanwezig
Asbestconcentratie	Laag (< 50%)
Afschermingsgraad van het gehele materiaal	Geheel of deels (ook) vrij aan de binnenlucht
Toestand van het materiaal	Onbeschadigd, niet verweerd

Beschrijving	Invulpaneel deur garage
Omgeving	Grenst aan binnen- en buitenlucht
Primaire drager	Wandopening verticaal (raam, deur, ...)
Asbestmateriaal	Plaat, paneel, tablet - Geëmailleerd, type Glasal
Bindmiddel van asbestmateriaal	Cement
Gebondenheid op basis van bindmiddel	Hecht
Hoeveelheid (oppervlakte - dikte - aantal)	<ul style="list-style-type: none">• 1,00 m² - 0,50 cm - 1 stuk
Totaal volume	0,005 m ³
Eenvoudig bereikbaar	Ja
Bevestigingswijze	<ul style="list-style-type: none">• Geklemd
Identificatiemethode	Vaststelling zonder monstername
Destructieve handeling voor identificatie	Nee

Zorgvuldig beheren

- Zorg voor een veilig beheer. Vermijd het beschadigen van het asbestmateriaal. Controleer de toestand jaarlijks op wijzigingen.

- Eenvoudige handelingen: mag via doe-het-zelf of door werknemer(s) met opleidingsattest eenvoudige handelingen
Indien het materiaal niet beschadigd geraakt mag dit eventueel door een doe-het-zelver verwijderd worden. Dit is enkel mogelijk mits het nemen van de juiste voorzorgsmaatregelen en mits het materiaal goed bevochtigd wordt tijdens de verwijdering. De Glasal platen dienen voorzichtig uit het frame verwijderd te worden. Hiervoor mag enkel handgereedschap gebruikt worden en dient (een deel van) de omlijsting mogelijks ontmanteld te worden. Dit materiaal moet dubbel verpakt afgevoerd worden naar een recyclagepark.

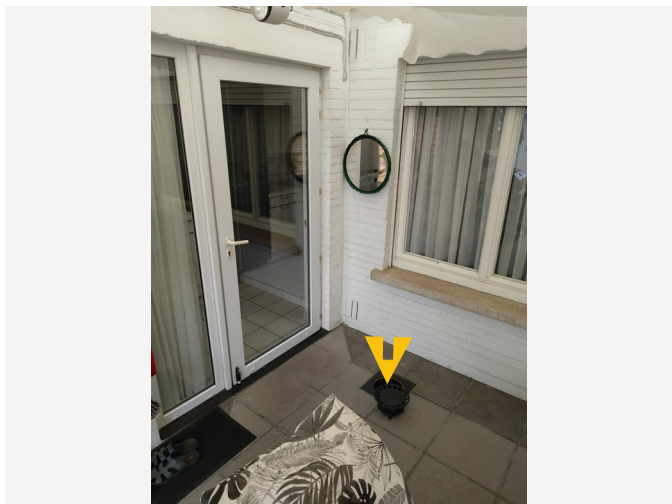
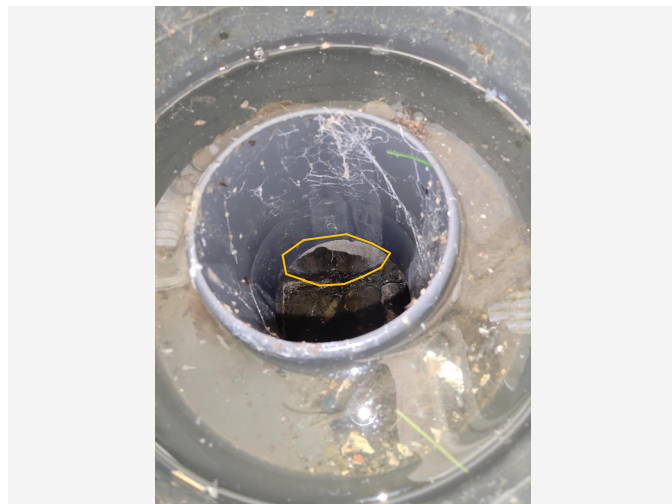
Het asbestmateriaal valt onder de mijlpaal van 2040.

Eindbeoordeling materiaalrisico	Laag materiaalrisico en/of verlaagde kans op vezelvrijgave
---------------------------------	--

Gebondenheid	Categorie 1: hechtgebonden in oorsprong
Asbestsoort (vezeltype)	Crocidoliet aanwezig
Asbestconcentratie	Laag (< 50%)
Afschermingsgraad van het gehele materiaal	Geheel of deels vrij aan de buitenlucht
Toestand van het materiaal	Licht beschadigd, licht verweerd. Intact calciumsilicaatmateriaal of categorie III 'gebondenheid'

Beschrijving	Ondergrondse afvoerleidingen woning
Omgeving	Buiten
Primaire drager	Vloer
Asbestmateriaal	Buis, koker, leiding, pijp, doorvoer
Bindmiddel van asbestmateriaal	Cement
Gebondenheid op basis van bindmiddel	Hecht
Hoeveelheid (lengte - omtrek - dikte - aantal)	<ul style="list-style-type: none">• 10,00 m - 45,00 cm - 15,00 cm - 2 stuks
Totaal volume	1,35 m ³
Eenvoudig bereikbaar	Nee <ul style="list-style-type: none">• Het asbestmateriaal is bedekt (uitgezonderd laag verf, coating, behang, kunststof, textiel) en het wegnemen van het bedekkende materiaal kan niet zonder het bedekkende materiaal te beschadigen.
Bevestigingswijze	<ul style="list-style-type: none">• Geklemd• Onbekend
Identificatiemethode	Vaststelling zonder monsternamen
Destructieve handeling voor identificatie	Nee
Opmerking	Omvang niet vast te stellen binnen het kader van het niet-destructief onderzoek. Waarschijnlijk meerdere asbesthoudende leidingen onder de grond.

Zorgvuldig beheren

- Zorg voor een veilig beheer. Vermijd het beschadigen van het asbestmateriaal. Controleer de toestand jaarlijks op wijzigingen.

- Eenvoudige handelingen: mag via doe-het-zelf of door werknemer(s) met opleidingsattest eenvoudige handelingen
Indien het materiaal niet beschadigd geraakt mag dit eventueel door een doe-het-zelver verwijderd worden. Dit is enkel mogelijk mits het nemen van de juiste voorzorgsmaatregelen en mits het materiaal goed bevochtigd wordt tijdens de verwijdering. De wand rond de leiding dient mogelijks voorzichtig uitgebroken te worden om deze vervolgens te verwijderen. De asbesthoudende toepassing mag in geen geval met machinaal gereedschap verwijderd worden om het risico op vrijgave van asbestdeeltjes zo veel als mogelijk in te perken. Dit materiaal moet dubbel verpakt afgevoerd worden naar een recyclagepark.
- Eenvoudige handelingen: enkel door erkend asbestverwijderaar
Een erkend asbestverwijderaar is waarschijnlijk de beste optie.

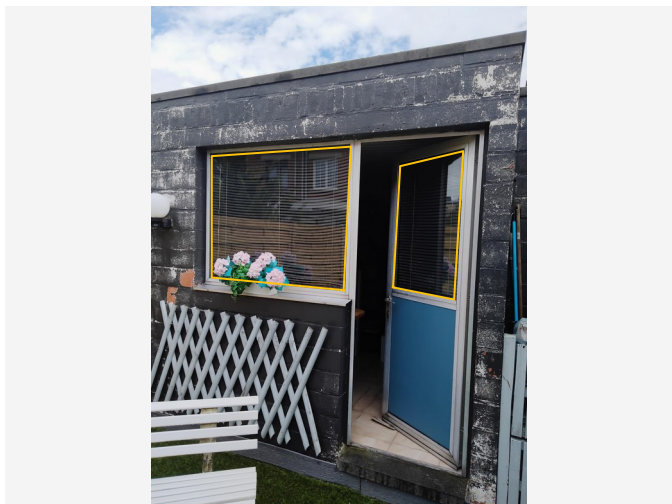
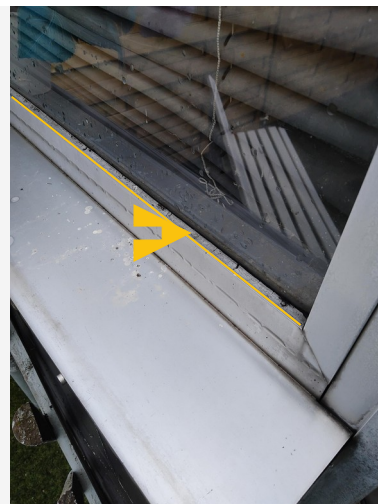
Het asbestmateriaal valt onder de mijlpaal van 2040.

Eindbeoordeling materiaalrisico	Laag materiaalrisico en/of verlaagde kans op vezelvrijgave
---------------------------------	--

Gebondenheid	Categorie 1: hechtgebonden in oorsprong
Asbestsoort (vezeltype)	Amfibool aanwezig, uitgezonderd crocidoliet
Asbestconcentratie	Laag (< 50%)
Afschermingsgraad van het gehele materiaal	Geheel of deels (ook) vrij aan de binnenlucht
Toestand van het materiaal	Licht beschadigd, licht verweerd. Intact calciumsilicaatmateriaal of categorie III 'gebondenheid'

Beschrijving	Mastiek aluminium schrijnwerk garage
Omgeving	Grenst aan binnen- en buitenlucht
Primaire drager	Wandopening verticaal (raam, deur, ...)
Asbestmateriaal	In-situ afwerkingslagen - Pasta, stopverf, voegsel, stopsel, vulsel, mastiek, katten, ...
Bindmiddel van asbestmateriaal	Kitten, mastiek, pasta
Gebondenheid op basis van bindmiddel	Hecht
Hoeveelheid (gewicht - aantal)	<ul style="list-style-type: none">• 5,00 kg - 2 stuks
Totaal gewicht	10,00 kg
Eenvoudig bereikbaar	Ja
Bevestigingswijze	<ul style="list-style-type: none">• Verlijmd, ingegoten, versmeerd
Identificatiemethode	Vaststelling zonder monsternamen
Destructieve handeling voor identificatie	Nee

Zorgvuldig beheren

- Zorg voor een veilig beheer. Vermijd het beschadigen van het asbestmateriaal. Controleer de toestand jaarlijks op wijzigingen.

- Eenvoudige handelingen: mag via doe-het-zelf of door werknemer(s) met opleidingsattest eenvoudige handelingen
De volledige verwijdering van het schrijnwerk geniet de voorkeur. Zo niet, mag dit materiaal door een doe-het-zelver verwijderd worden. Dit is enkel mogelijk mits het nemen van de juiste voorzorgsmaatregelen en mits het materiaal goed bevochtigd wordt tijdens de verwijdering. De mastiek moet voorzichtig los geschraapt worden met handgereedschap. Nadien dient deze dubbel verpakt afgevoerd te worden naar een recyclagepark.

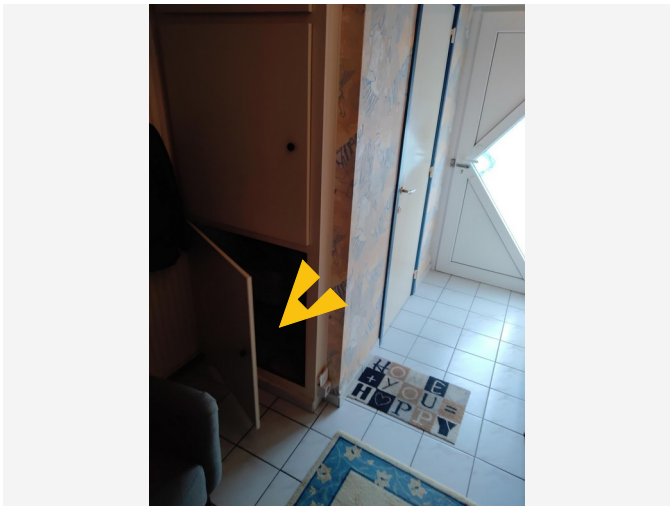
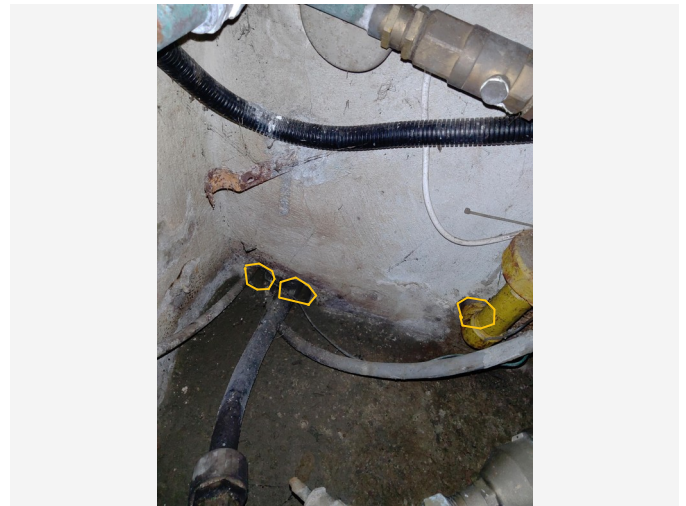
Het asbestmateriaal valt onder de mijlpaal van 2040.

Eindbeoordeling materiaalrisico	Zeer laag materiaalrisico en/of zeer lage kans op vezelvrijgave
---------------------------------	---

Gebondenheid	Categorie 1: hechtgebonden in oorsprong
Asbestsoort (vezeltype)	Crocidoliet aanwezig
Asbestconcentratie	Laag (< 50%)
Afschermingsgraad van het gehele materiaal	Stootvaste afscherming of omkasting
Toestand van het materiaal	Licht beschadigd, licht verweerd. Intact calciumsilicaatmateriaal of categorie III 'gebondenheid'

Beschrijving	Doorvoerleidingen energiebocht
Omgeving	Binnen
Primaire drager	Vloer
Asbestmateriaal	Buis, koker, leiding, pijp, doorvoer
Bindmiddel van asbestmateriaal	Cement
Gebondenheid op basis van bindmiddel	Hecht
Hoeveelheid (lengte - omtrek - dikte - aantal)	<ul style="list-style-type: none">• 5,00 m - 25,00 cm - 10,00 cm - 3 stuks
Totaal volume	0,375 m ³
Eenvoudig bereikbaar	Nee <ul style="list-style-type: none">• Het asbestmateriaal is bedekt (uitgezonderd laag verf, coating, behang, kunststof, textiel) en het wegnemen van het bedekkende materiaal kan niet zonder het bedekkende materiaal te beschadigen.
Bevestigingswijze	<ul style="list-style-type: none">• Geklemd• Onbekend
Identificatiemethode	Vaststelling zonder monsternamen
Destructieve handeling voor identificatie	Nee
Opmerking	Omvang niet vast te stellen binnen het kader van het niet-destructief onderzoek.

Zorgvuldig beheren

- Zorg voor een veilig beheer. Vermijd het beschadigen van het asbestmateriaal. Controleer de toestand jaarlijks op wijzigingen.

- Eenvoudige handelingen: mag via doe-het-zelf of door werknemer(s) met opleidingsattest eenvoudige handelingen
Indien het materiaal niet beschadigd geraakt mag dit eventueel door een doe-het-zelver verwijderd worden. Dit is enkel mogelijk mits het nemen van de juiste voorzorgsmaatregelen en mits het materiaal goed bevochtigd wordt tijdens de verwijdering. De wand rond de leiding dient mogelijks voorzichtig uitgebroken te worden om deze vervolgens te verwijderen. De asbesthoudende toepassing mag in geen geval met machinaal gereedschap verwijderd worden om het risico op vrijgave van asbestdeeltjes zo veel als mogelijk in te perken. Dit materiaal moet dubbel verpakt afgevoerd worden naar een recyclagepark.
- Eenvoudige handelingen: enkel door erkend asbestverwijderaar
Een erkend asbestverwijderaar is waarschijnlijk de beste optie

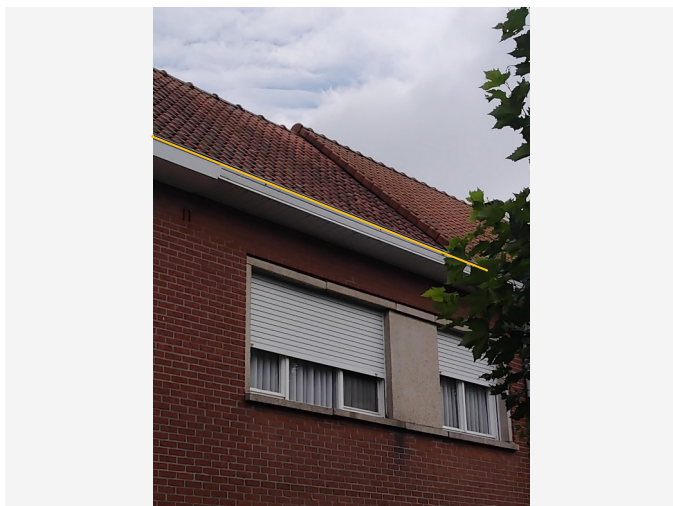
Tijdelijke beperking

Reden: Het te onderzoeken materiaal situeert zich hoger dan 3,50 m te rekenen vanaf een veilige ondergrond

Uitleg van de asbestdeskundige: Hoogte circa 6 meter.

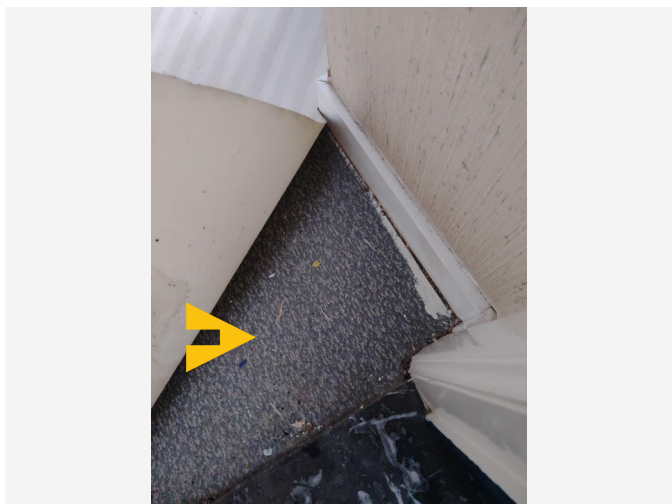
Soepele vloerzeilen, met onderlaag uit Jutte. Niet asbestverdacht.

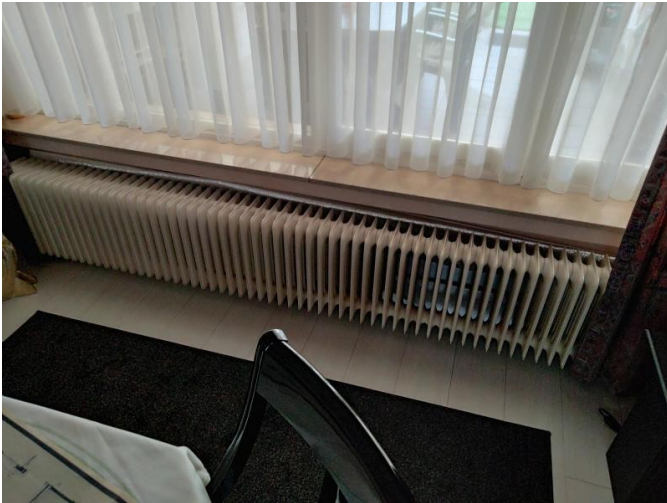
De dichtingen in deze radiatoren bevatten naar alle waarschijnlijkheid asbest. Dit vormt geen risico in de huidige toestand. Bij eventuele verwijdering dient de toe-en afvoer afgedicht te worden en dient deze in één geheel afgevoerd te worden.

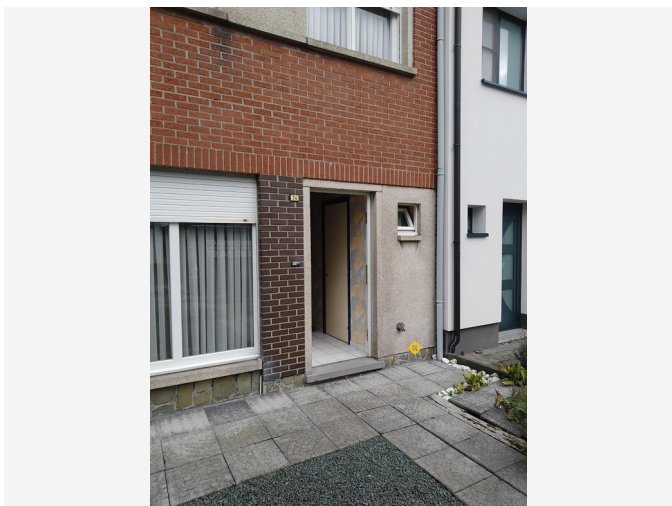
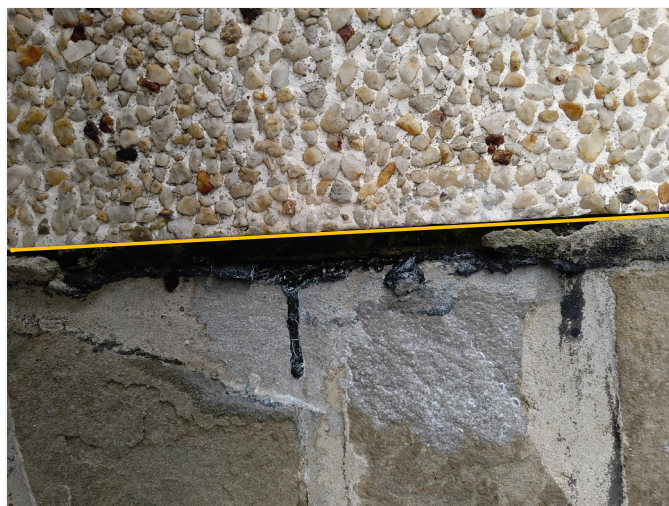
Geen asbest

#	Type	Referentie	Resultaat
12.1	Puntmonster	3.1	Geen asbest

Beschrijving	Bitumen waterkering buitengevel woning
Omgeving	Buiten
Primaire drager	Wand buitenschil
Bindmiddel van materiaal	Bitumen (roofing, teer, asfalt)
Gebondenheid op basis van bindmiddel	Hecht
Hoeveelheid (gewicht - aantal)	<ul style="list-style-type: none">• 200,00 kg - 1 stuk
Totaal gewicht	200,00 kg
Identificatiemethode	Vaststelling met monstername
Destructieve handeling voor identificatie	Nee
Opmerking	Omvang niet vast te stellen binnen het kader van het niet-destructief onderzoek.

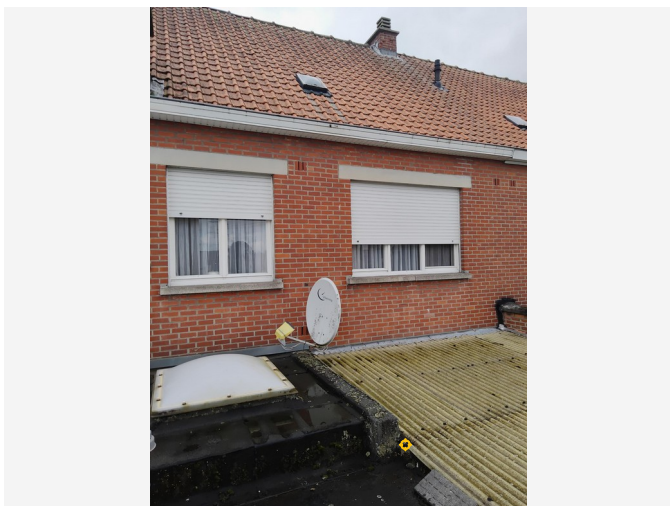
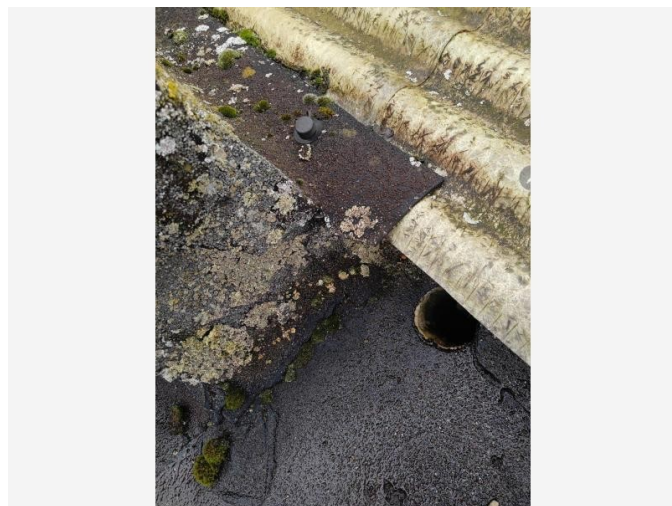
Fiche 13: Roofing platte daken

Geen asbest

#	Type	Referentie	Resultaat
13.1	Puntmonster	4.1	Geen asbest

Beschrijving	Roofing platte daken
Omgeving	Buiten
Primaire drager	Plat dak
Bindmiddel van materiaal	Bitumen (roofing, teer, asfalt)
Gebondenheid op basis van bindmiddel	Hecht
Hoeveelheid (oppervlakte - aantal)	<ul style="list-style-type: none">• 27,00 m² - 1 stuk• 11,00 m² - 1 stuk
Totale oppervlakte	38,00 m ²
Identificatiemethode	Vaststelling met monstername
Destructieve handeling voor identificatie	Nee

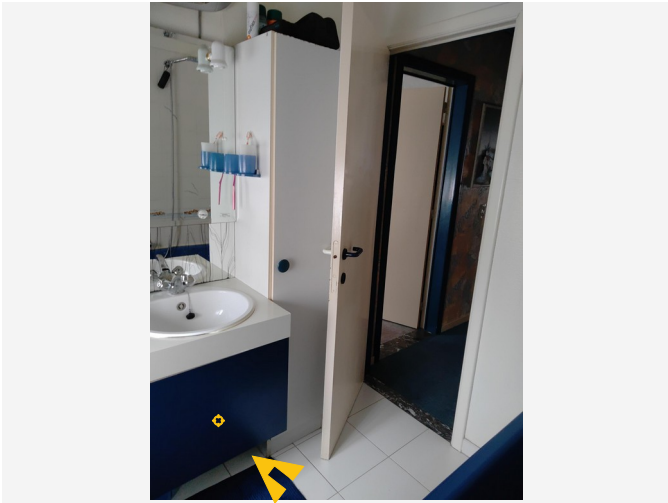
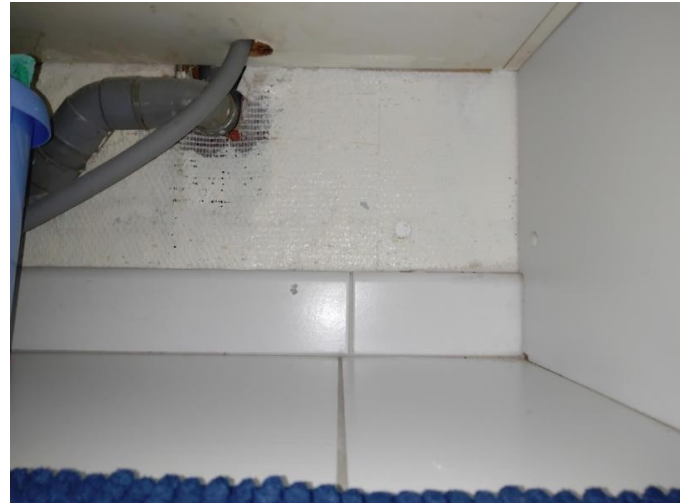
Geen asbest

Beschrijving	Pleisterwerk binnenmuren woning
Omgeving	Binnen
Primaire drager	Binnenwand
Bindmiddel van materiaal	Gips - kalk
Gebondenheid op basis van bindmiddel	Niet-hechtgebonden
Hoeveelheid (oppervlakte - dikte - aantal)	• 225,00 m ² - 1,00 cm - 1 stuk
Totaal volume	2,25 m ³
Identificatiemethode	Vaststelling met monsternamen
Destructieve handeling voor identificatie	Nee
