Asbestinventarisatetest

Jeroen Boschlaan 9, 2840 Rumst

Attestnummer : 20241019-000065.000

Uitgegeven op : 19.10.2024

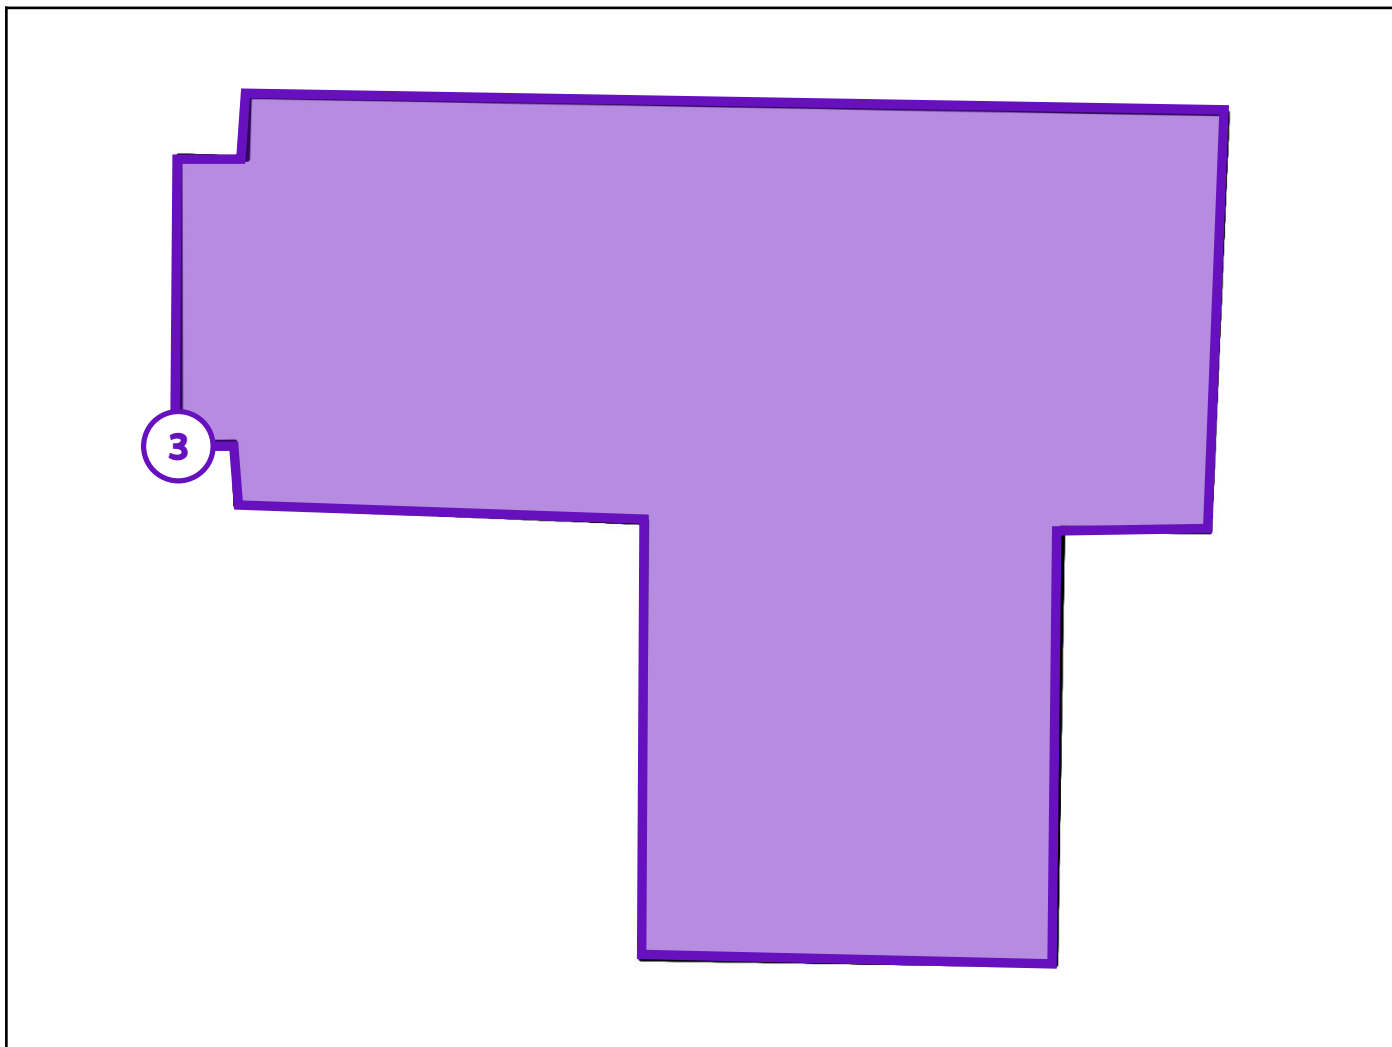
Plan 1.8: Dakenplan

Uit een eerste analyse van het labo blijken er geen asbestdeeltjes aanwezig te zijn in het onderdak. Dit valt echter niet met 100% zekerheid te bevestigen aangezien staalname (kleefmonster) van dit zeer harde materiaal geen 100% zekerheid biedt. Indien u dit met zekerheid wil uitsluiten dient er een stuk van het onderdak afgebroken te worden voor een complete analyse in het labo. Aangezien de eigenaar niet aanwezig was tijdens het onderzoek en er geen eenvoudige toegang tot het onderdak mogelijk was werd dit niet op deze manier onderzocht.

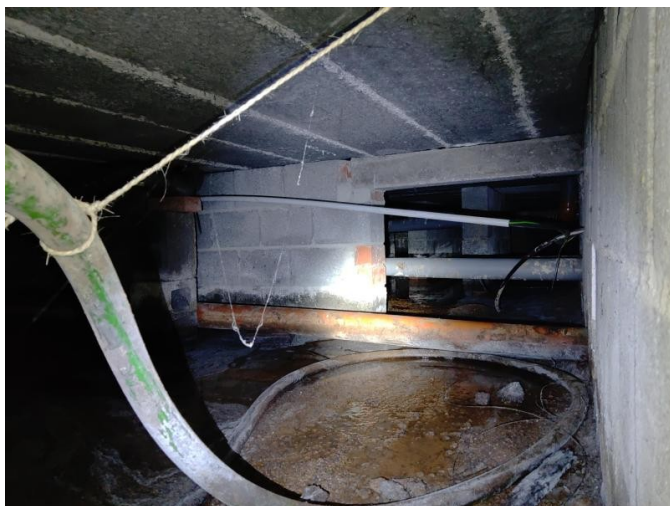
Situeringfoto

Permanente beperking

Reden: Het onderzoek kan niet uitgevoerd worden binnen de bepalingen van de Welzijnswet

Uitleg van de asbestdeskundige: Hoogte circa 90 CM. Slechts een zeer beperkte inspectie mogelijk vanuit het toegangsluik.

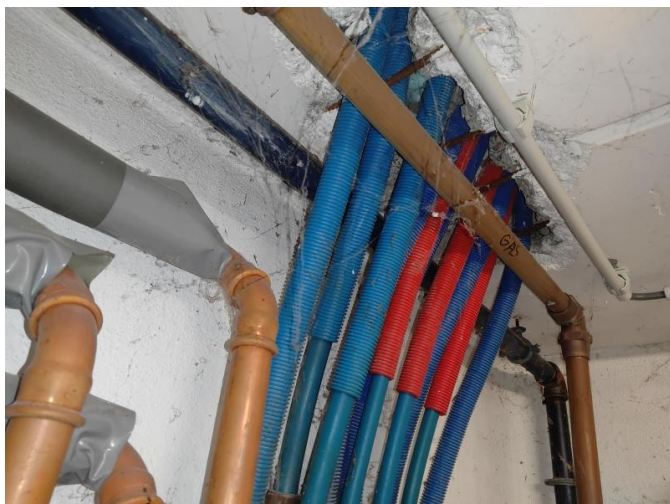
Vrije foto

Alle waarneembare (afvoer)leidingen werden gecontroleerd. Geen asbestverdachte materialen aangetroffen.

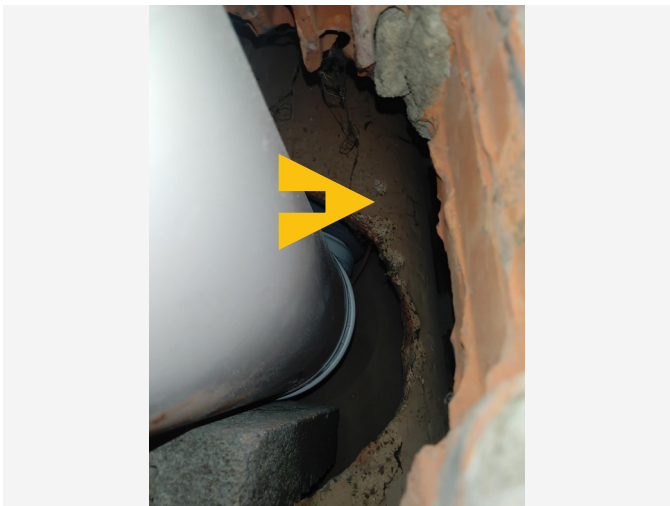
Vrije foto

Geen cementgebonden rookgaskanaal in deze schacht. Niet asbestverdacht.

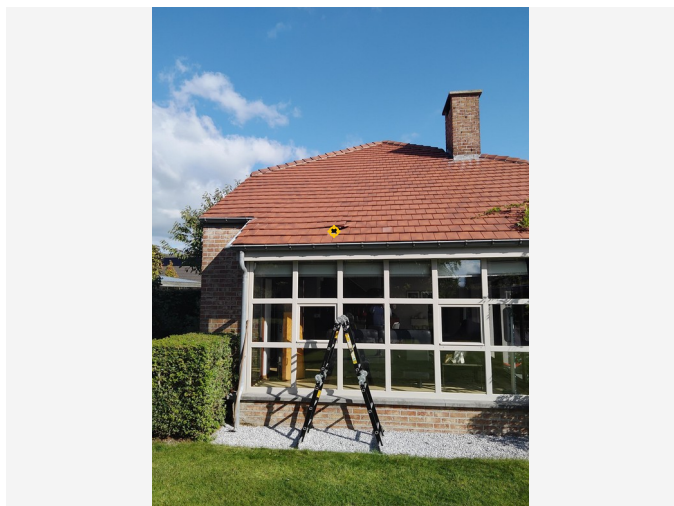
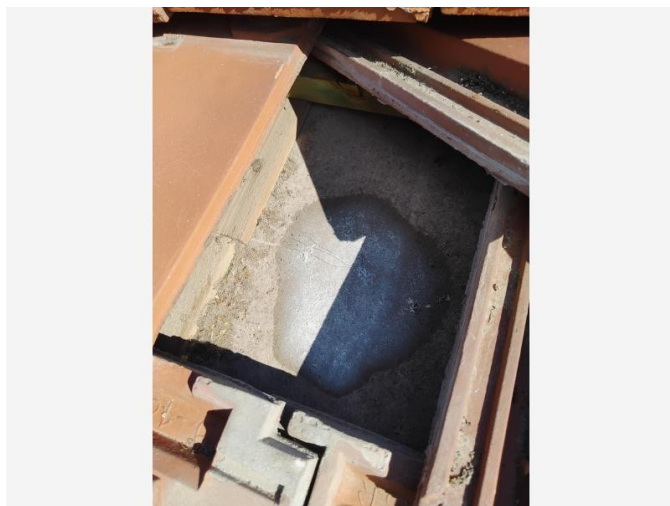
Fiche 5: Onderdak hellend dak woning

Geen asbest

#	Type	Referentie	Resultaat
5.1	Puntmonster	3.1	Geen asbest

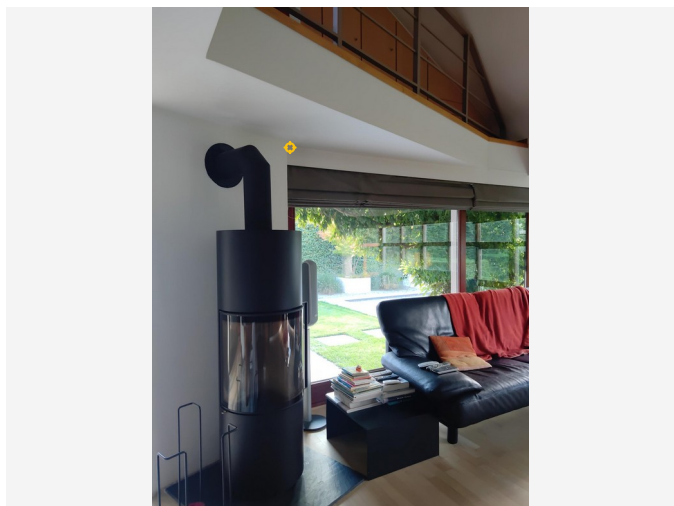
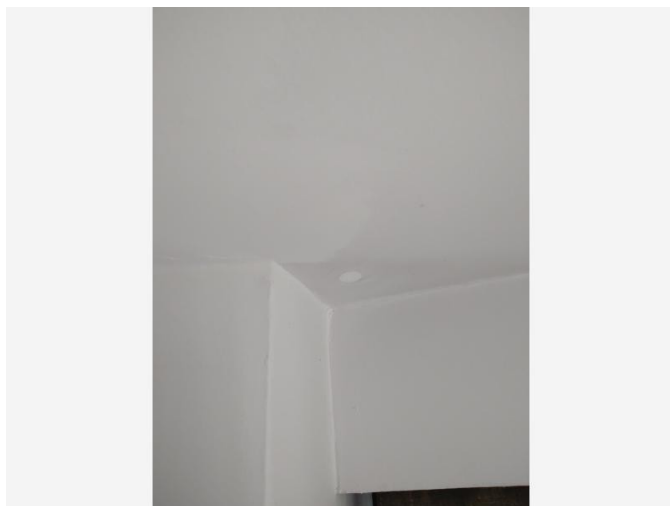
Geen asbest

#	Type	Referentie	Resultaat
6.1	Mengmonster	2.1	Geen asbest

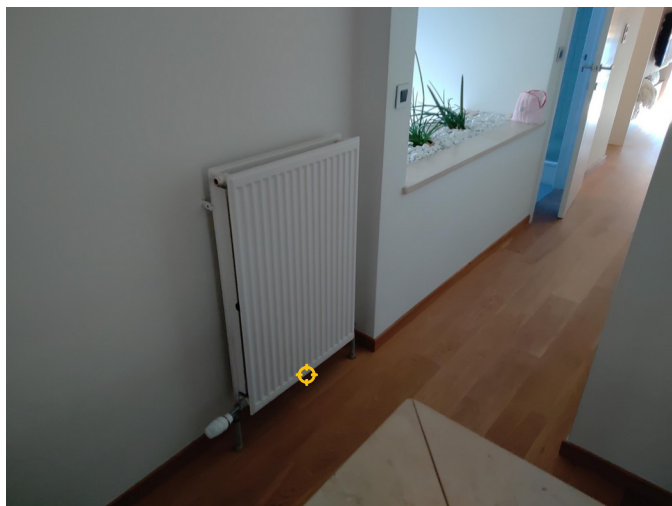
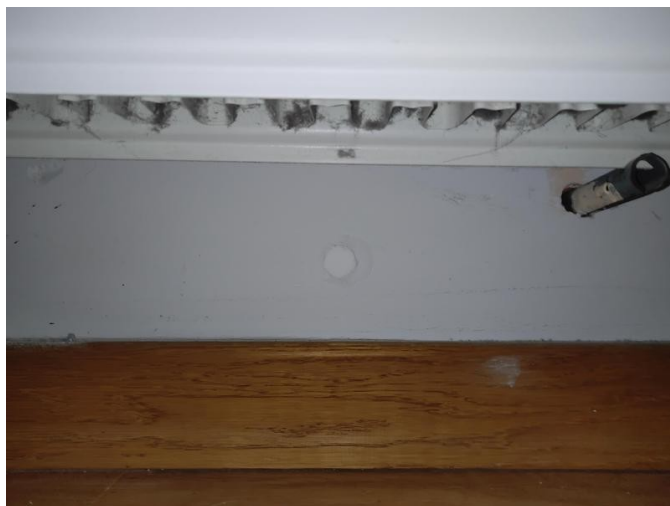
Geen asbest

#	Type	Referentie	Resultaat
7.1	Mengmonster	1.1	Geen asbest
