Asbestinventarisatetest

Antwerpsestraat 51, 2840 Rumst

Attestnummer : 20241031-000309.000

Uitgegeven op : 31.10.2024

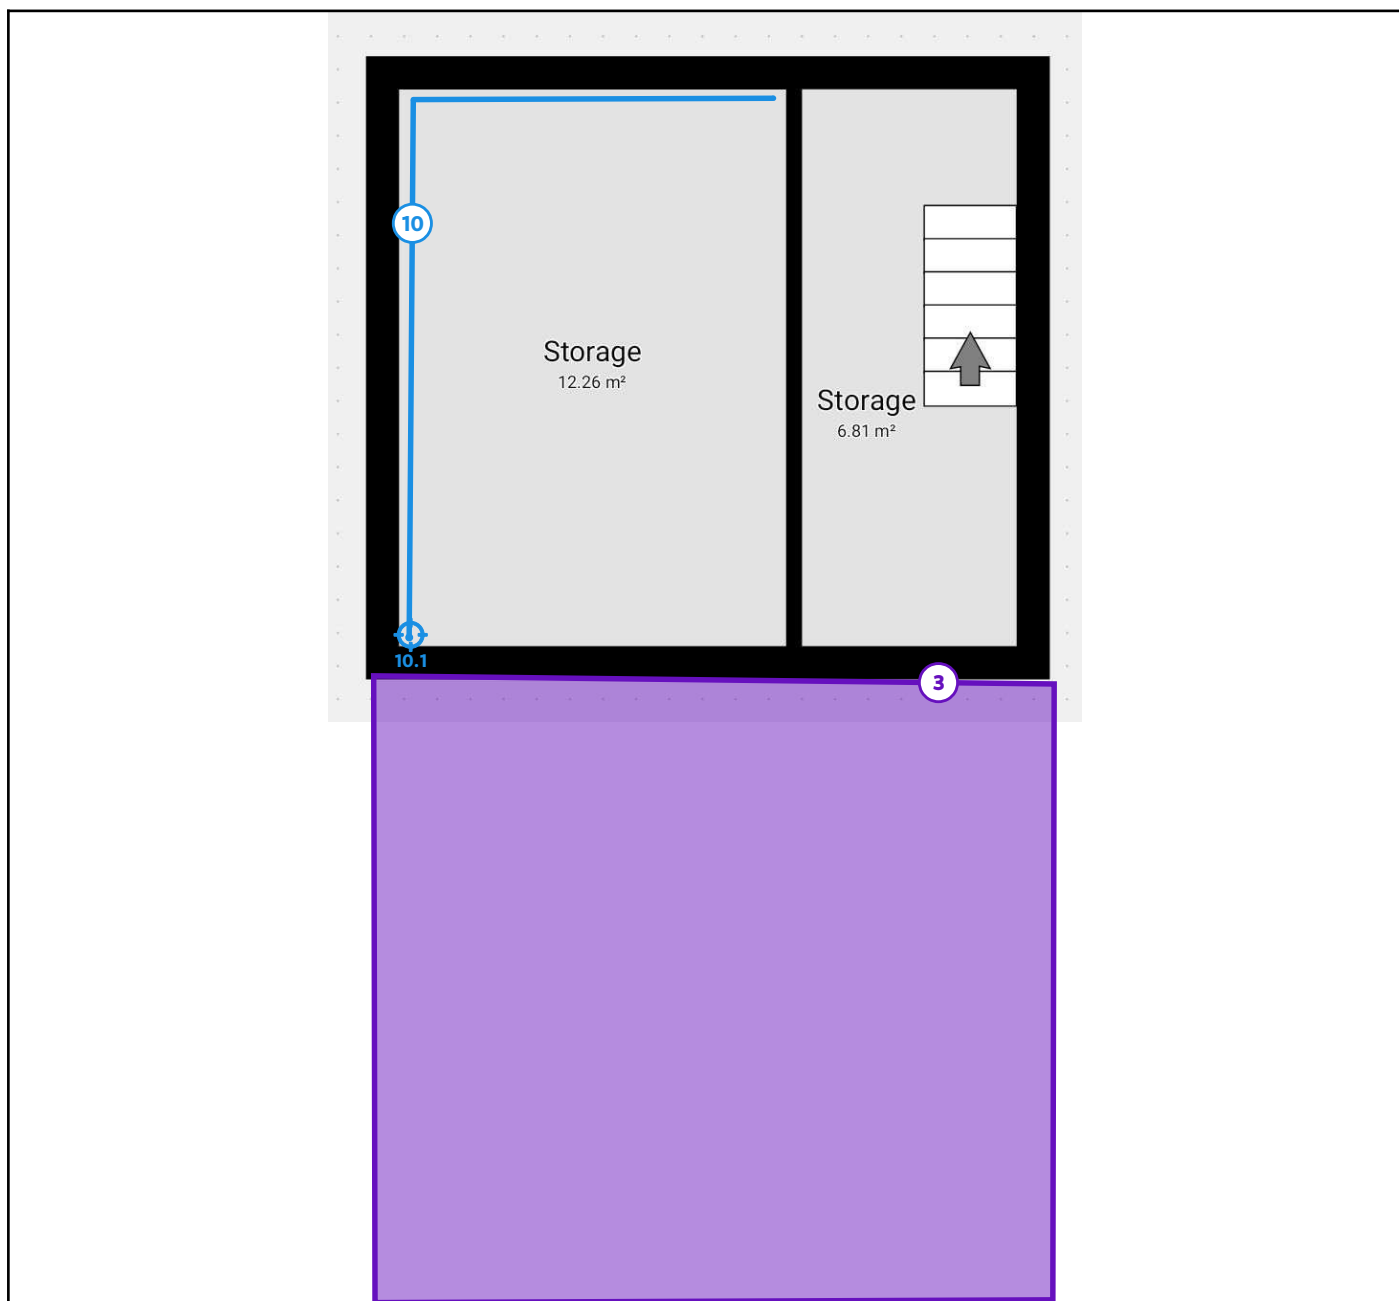
Plan 1.1: Kelder

Beschrijving	Type	Actie
3. Kruipkelder	Beperking	-
10. Bitumen leidingisolatie kelder	Geen asbest	-
10.1 Code: 3.1	Puntmonster	-

Uitleg van de asbestdeskundige: Geen toegang tot deze ruimte mogelijk. Geen inspectie van deze ruimte.

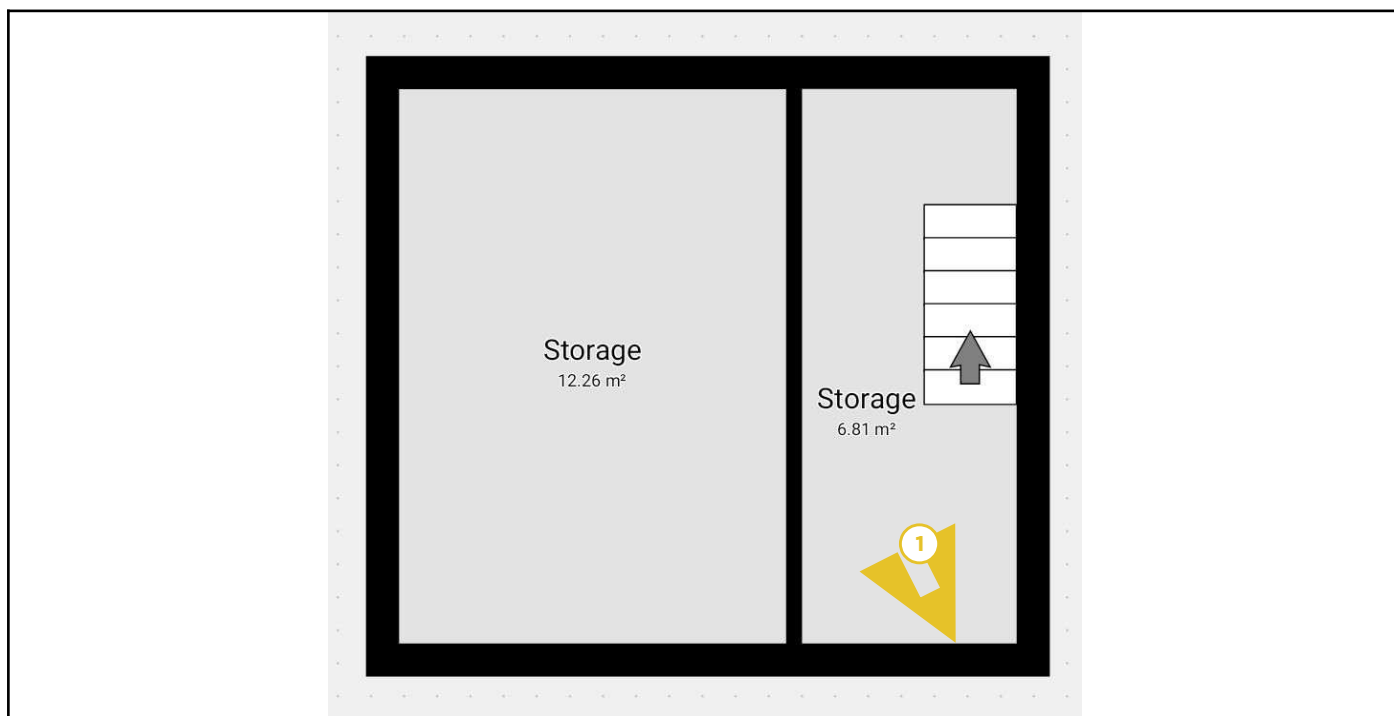
Plan 1.3: Kelder

Beschrijving	Type	Actie
1. Doorvoerleiding kelder	Asbestmateriaal	Zorgvuldig beheren

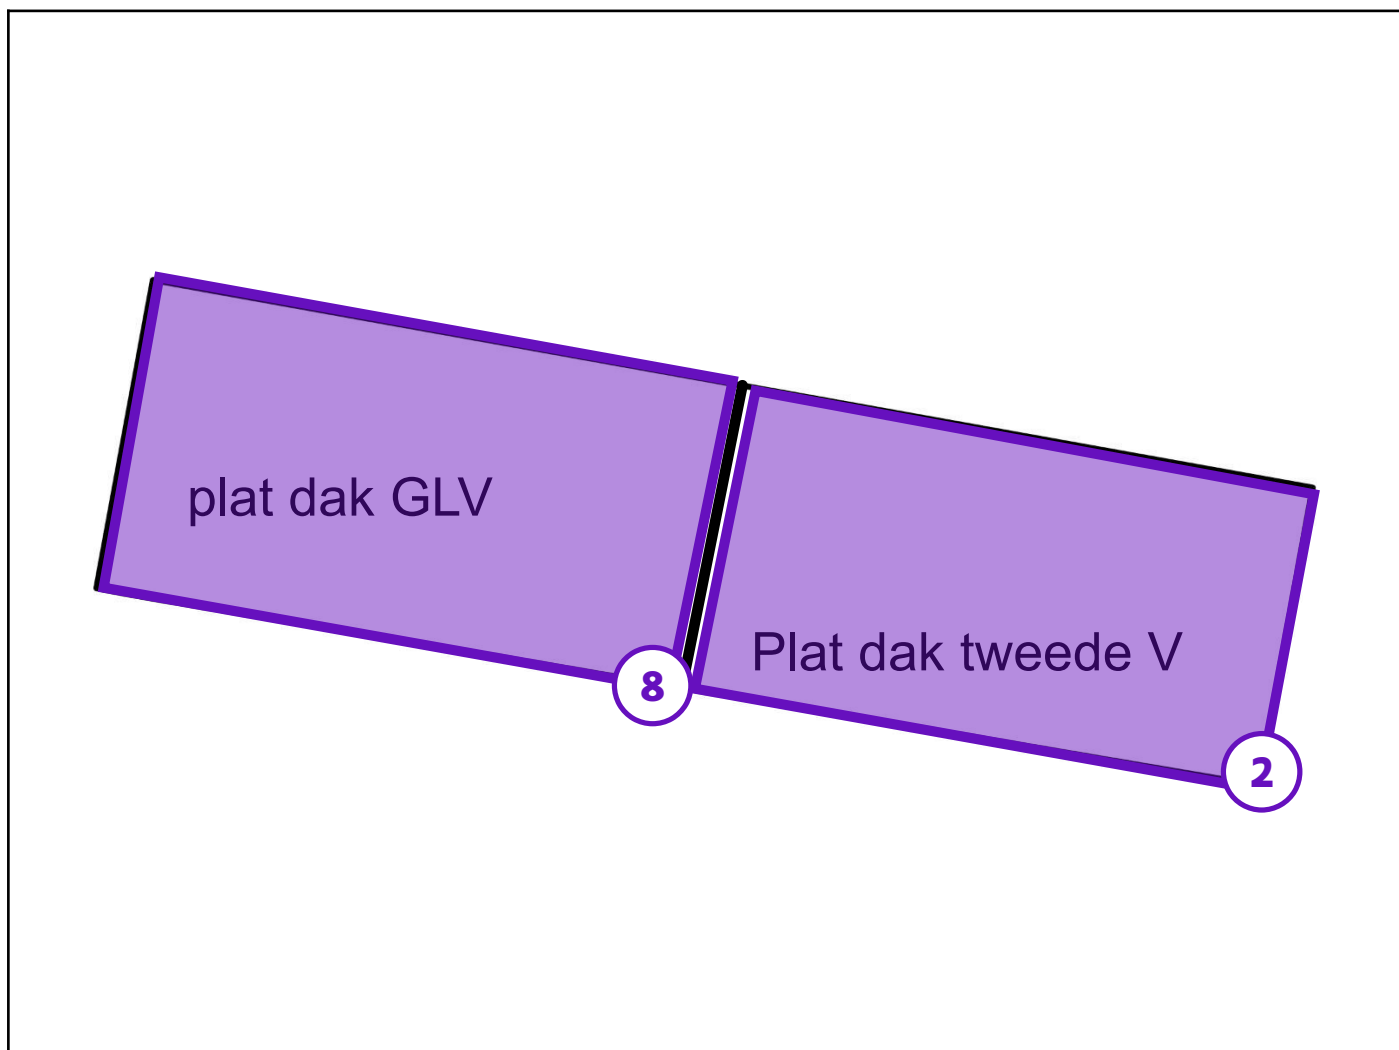
Plan 1.12: Dakenplan

Beschrijving	Type	Actie
2. Plat dak tweede verdieping woning	Beperking	-
8. Roofing plat dak eerste verdieping	Advies	-

Uitleg van de asbestdeskundige: Zowel langs de voorzijde als de achterzijde bedraagt de hoogte meer dan 3,5 meter. Geen inspectie van dit dak mogelijk.

Op satellietfoto's genomen in 2005-2007 zijn nog geen dakkoepels zichtbaar wat aangeeft dat het dak na deze datum vernieuwd werd. De roofing is dus niet asbestverdacht. (Bron: Geopunt)

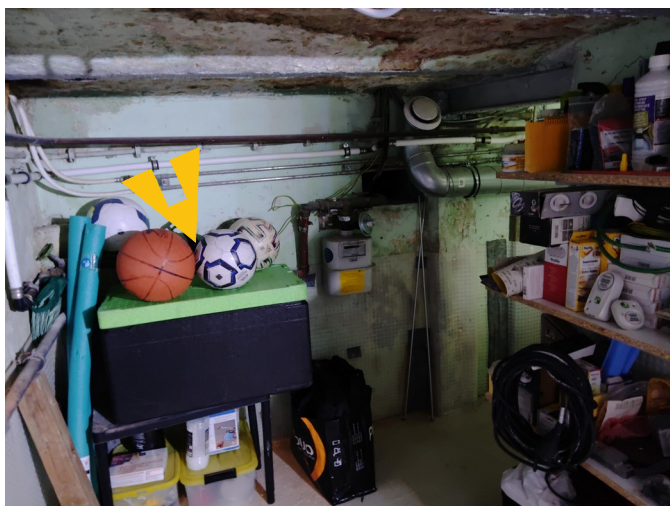
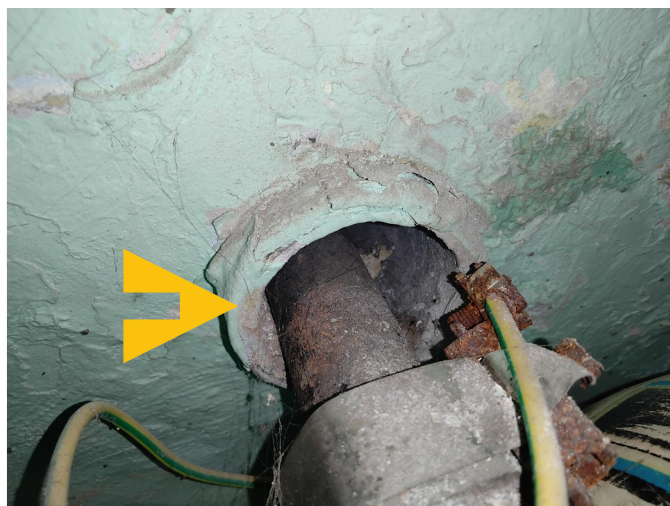
Het asbestmateriaal valt onder de mijlpaal van 2040.

Eindbeoordeling materiaalrisico	Laag materiaalrisico en/of verlaagde kans op vezelvrijgave
---------------------------------	--

Gebondenheid	Categorie 1: hechtgebonden in oorsprong
Asbestsoort (vezeltype)	Crocidoliet aanwezig
Asbestconcentratie	Laag (< 50%)
Afschermingsgraad van het gehele materiaal	Geheel of deels (ook) vrij aan de binnenlucht
Toestand van het materiaal	Onbeschadigd, niet verweerd

Beschrijving	Doorvoerleiding kelder
Omgeving	Binnen
Primaire drager	Binnenwand
Asbestmateriaal	Buis, koker, leiding, pijp, doorvoer
Bindmiddel van asbestmateriaal	Cement
Gebondenheid op basis van bindmiddel	Hecht
Hoeveelheid (lengte - omtrek - dikte - aantal)	<ul style="list-style-type: none">• 1,00 m - 15,00 cm - 7,00 cm - 1 stuk
Totaal volume	0,011 m ³
Eenvoudig bereikbaar	Nee <ul style="list-style-type: none">• Het asbestmateriaal is bedekt (uitgezonderd laag verf, coating, behang, kunststof, textiel) en het wegnemen van het bedekkende materiaal kan niet zonder het bedekkende materiaal te beschadigen.
Bevestigingswijze	<ul style="list-style-type: none">• Geklemd• Onbekend
Identificatiemethode	Vaststelling zonder monsternamen
Destructieve handeling voor identificatie	Nee
Opmerking	Omvang niet vast te stellen binnen het kader van het niet-destructief onderzoek.

- Zorg voor een veilig beheer. Vermijd het beschadigen van het asbestmateriaal. Controleer de toestand jaarlijks op wijzigingen.

- Eenvoudige handelingen: enkel door erkend asbestverwijderaar
Gezien de complexiteit en de reële kans op vrijgave van asbestdeeltjes bij verkeerde verwijdering dient deze toepassing verwijderd te worden door een erkend asbestverwijderaar. Hermetische zone zal normaal gezien niet nodig zijn aangezien een asbestverwijderaar deze hechtgebonden toepassing kan verwijderen zonder bijkomende vrijgave van asbest.

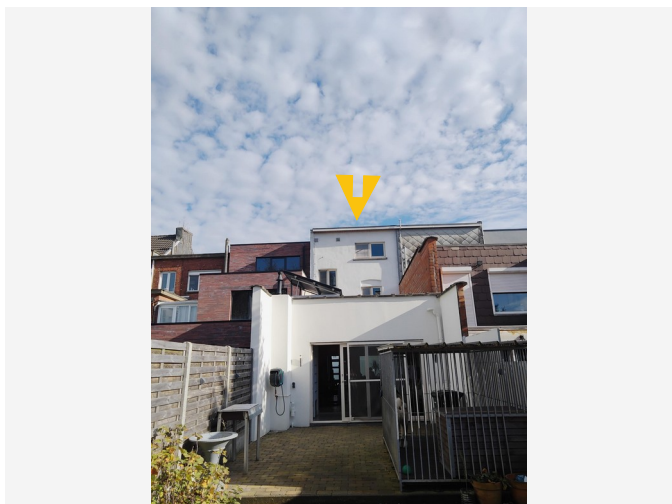
Situeringfoto

Tijdelijke beperking

Reden: Het te onderzoeken materiaal situeert zich hoger dan 3,50 m te rekenen vanaf een veilige ondergrond

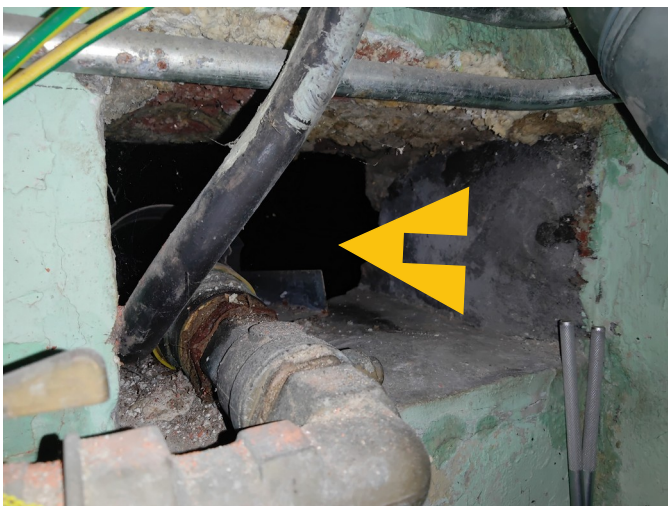
Situeringfoto

Permanente beperking

Reden: Het onderzoek kan niet uitgevoerd worden binnen de bepalingen van de Welzijnswet

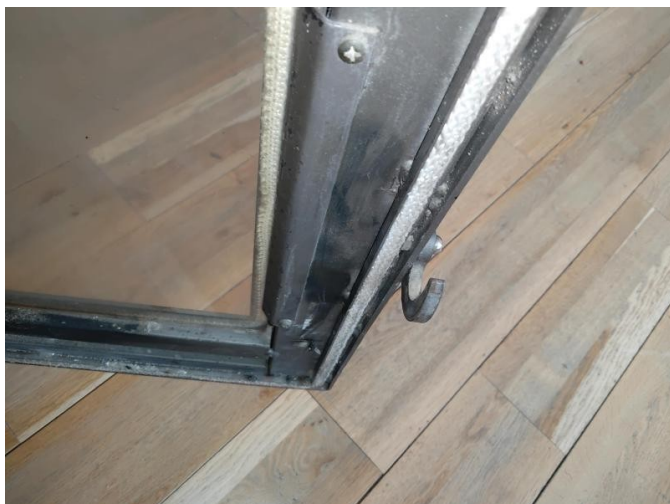
Vrije foto

Blinkende koorden. Niet asbestverdacht.

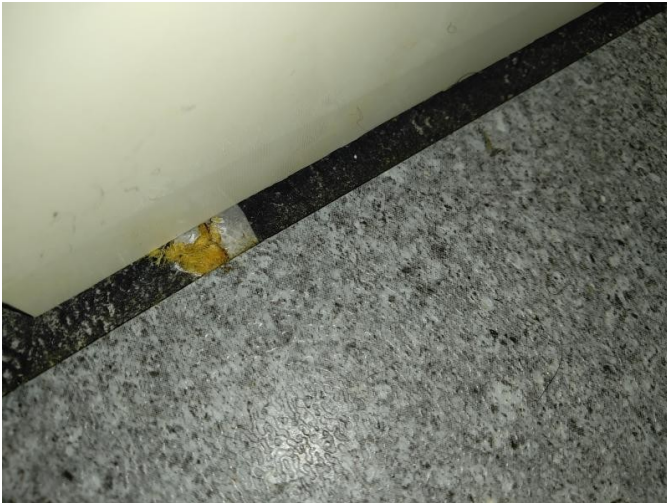
Vrije foto

Onder de tegels bevindt zich een vloerzeil met een jutte onderlaag. Deze is niet asbestverdacht.

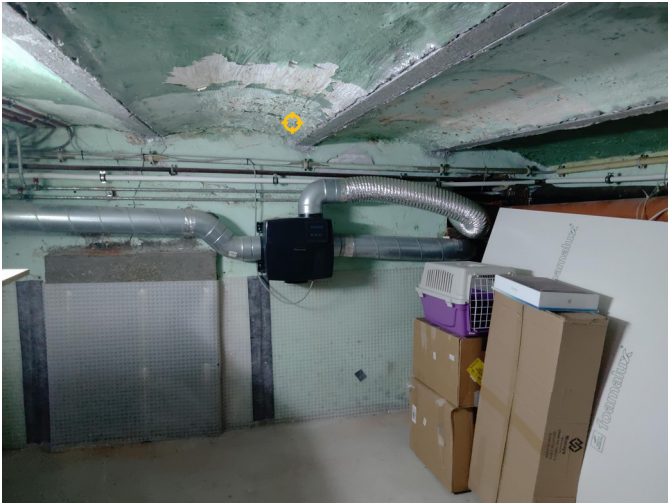
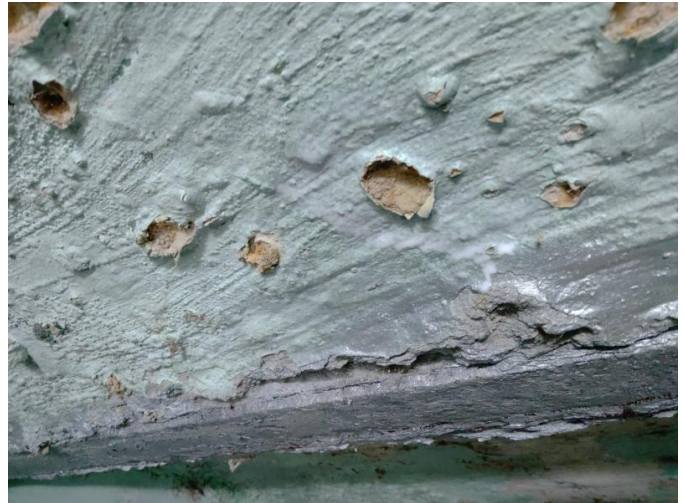
Geen asbest

#	Type	Referentie	Resultaat
9.1	Mengmonster	2.1	Geen asbest

Beschrijving	Pleisterwerk plafonds kelder
Omgeving	Binnen
Primaire drager	Plafond
Bindmiddel van materiaal	Gips - kalk
Gebondenheid op basis van bindmiddel	Niet-hechtgebonden
Hoeveelheid (oppervlakte - dikte - aantal)	• 19,00 m ² - 1,00 cm - 1 stuk
Totaal volume	0,19 m ³
Identificatiemethode	Vaststelling met monsternamen
Destructieve handeling voor identificatie	Nee

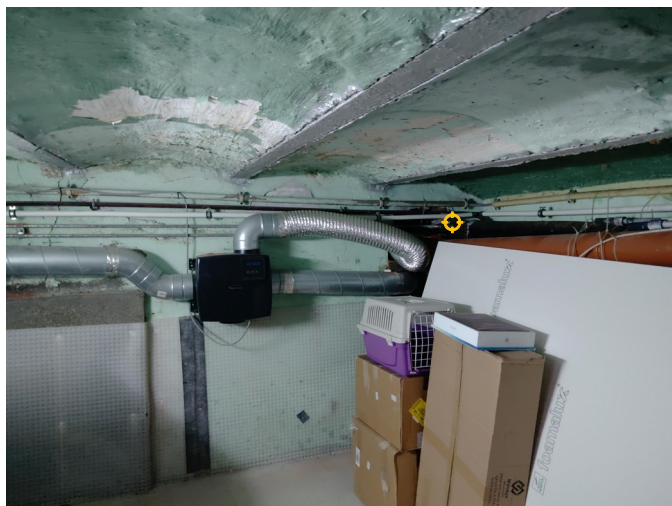
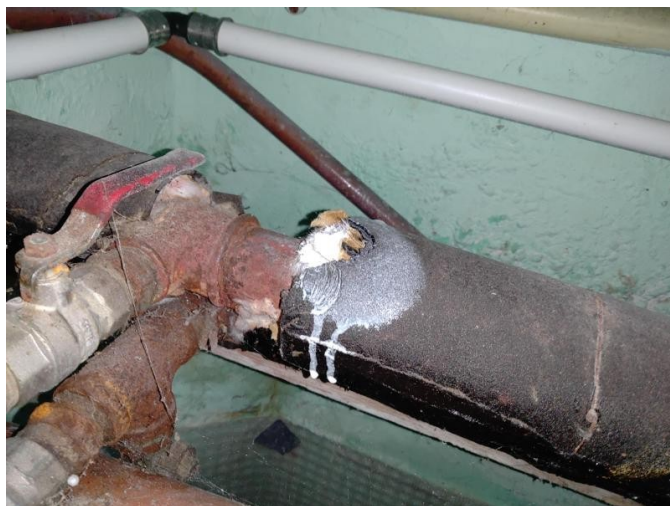
Geen asbest

#	Type	Referentie	Resultaat
10.1	Puntmonster	3.1	Geen asbest

Beschrijving	Bitumen leidingisolatie kelder
Omgeving	Binnen
Primaire drager	HVAC infrastructuur en uitrusting
Bindmiddel van materiaal	Bitumen (roofing, teer, asfalt)
Gebondenheid op basis van bindmiddel	Hecht
Hoeveelheid (gewicht - aantal)	<ul style="list-style-type: none">• 30,00 kg - 1 stuk
Totaal gewicht	30,00 kg
Identificatiemethode	Vaststelling met monstername
Destructieve handeling voor identificatie	Nee

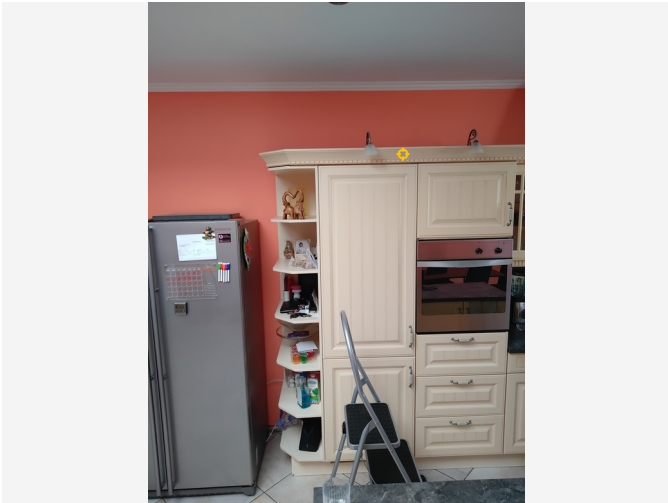
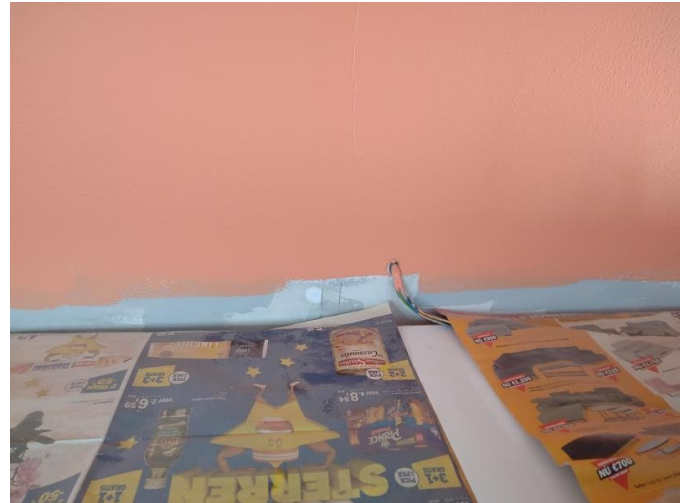
Geen asbest

#	Type	Referentie	Resultaat
11.1	Mengmonster	1.1	Geen asbest

Beschrijving	Pleisterwerk binnenmuren woning
Omgeving	Binnen
Primaire drager	Binnenwand
Bindmiddel van materiaal	Gips - kalk
Gebondenheid op basis van bindmiddel	Niet-hechtgebonden
Hoeveelheid (oppervlakte - dikte - aantal)	• 305,00 m ² - 1,00 cm - 1 stuk
Totaal volume	3,05 m ³
Identificatiemethode	Vaststelling met monsternamen
Destructieve handeling voor identificatie	Nee
