# Asbestinventarisatetest

Molenstraat 17, 2840 Rumst

Attestnummer : **20240911-000494.000**

Uitgegeven op : **11.09.2024**

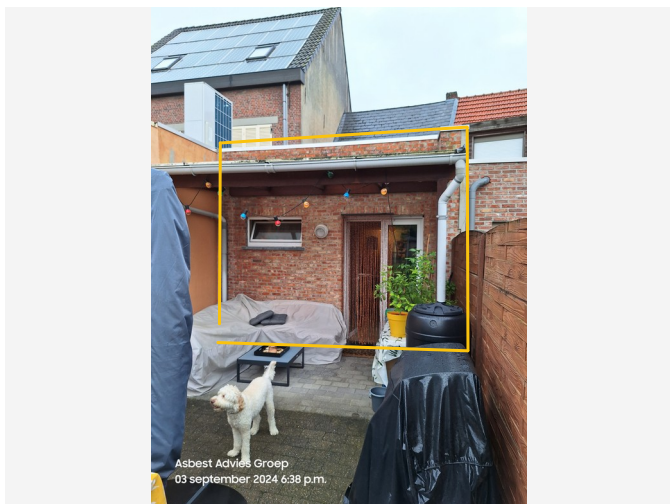
Situeringsfoto

**Bouwjaar:** 2006

*Constructies gebouwd vanaf 2001 moeten niet onderzocht worden*

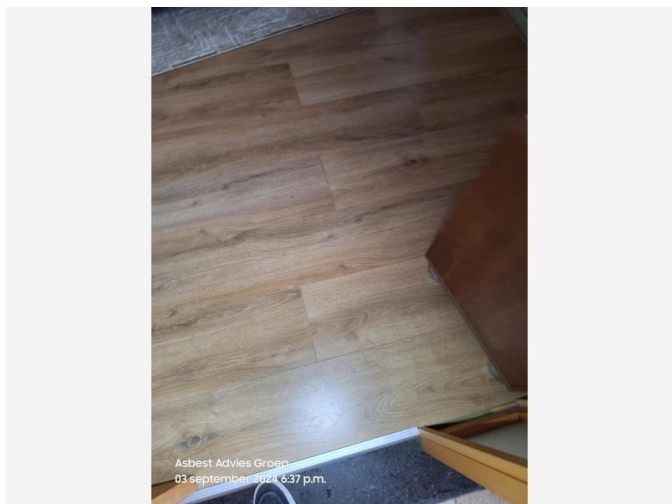
Vrije foto

Laminaat bevat geen asbest. Er kan geen uitspraak gedaan worden over de onderliggende lagen.

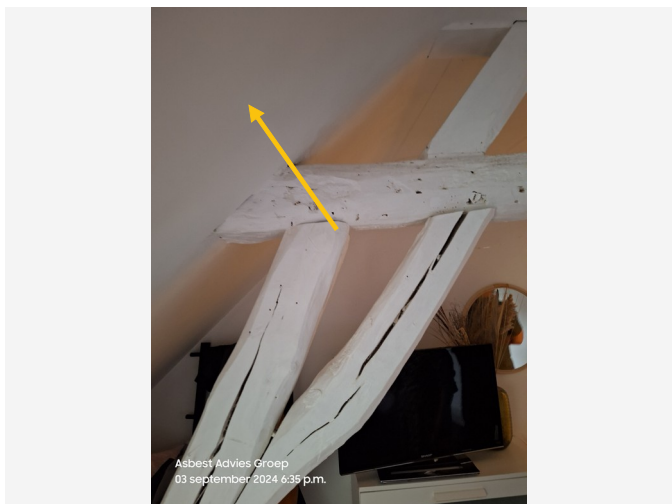
Vrije foto

Nieuwe verlaagd plafond in gyproc geplaatst in 2004 tijdens renovatie.

Gipsplaat bevat geen asbest. Er kan geen uitspraak gedaan worden over de onderliggende materialen. Bij renovatie of sloop is aanvullend onderzoek nodig of al het oude pleisterwerk is weggenomen.

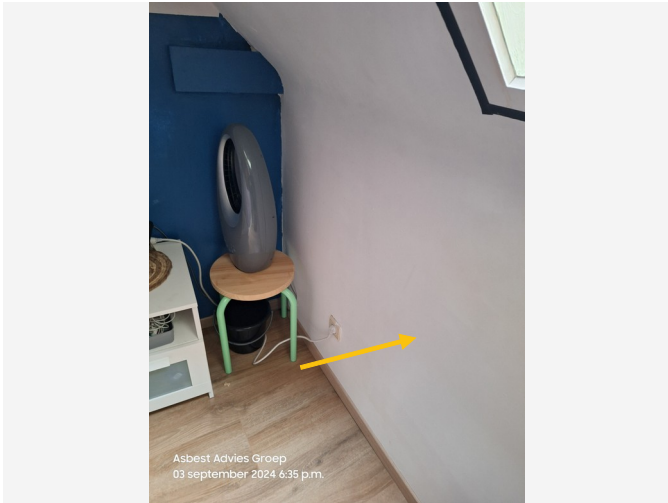
Vrije foto

Gipsplaat van type Gyproc bevat nooit asbest. Geen vaststelling kunnen doen over achterliggende gebruikte materialen. Bij renovatie of sloop zou aanvullend destructief onderzoek moeten worden gedaan.

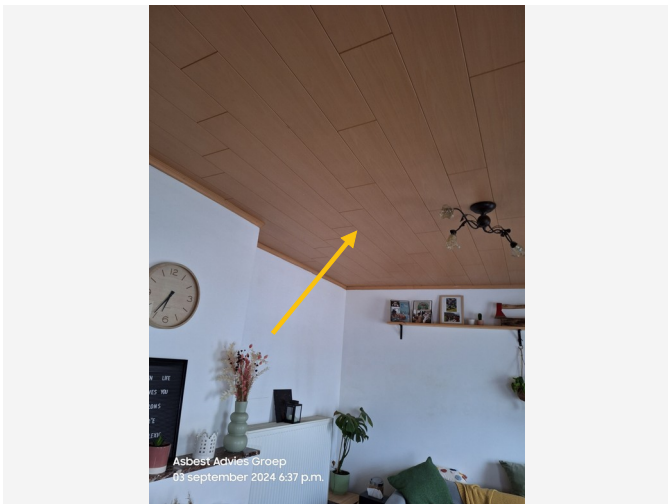
Vrije foto

Plafond in hout of pvc aangebracht. Hout en/of pvc bevat nooit asbest. Niet kunnen vaststellen welke onderliggende materialen zijn gebruikt. Bij renovatie of sloop dient verder destructief onderzoek met staalname verricht te worden.

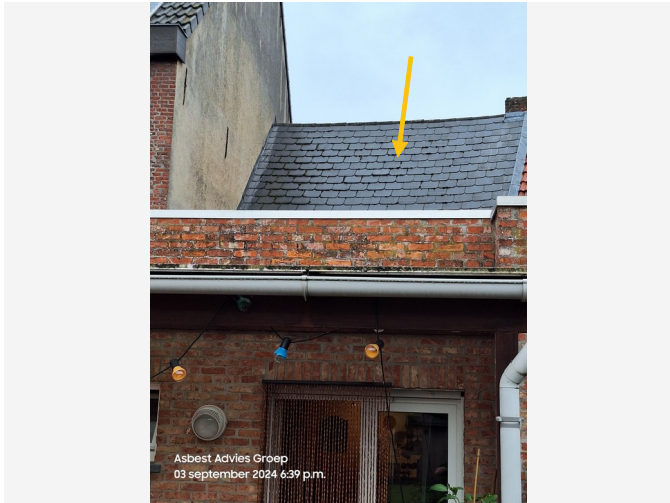
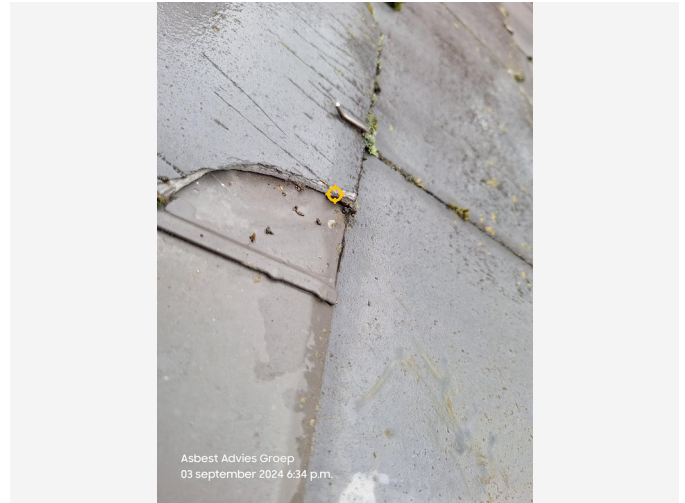
## Fiche 6: Dak met Leien

Geen asbest

#	Type	Referentie	Resultaat
6.1	Puntmonster	MN01	Geen asbest

<b>Beschrijving</b>	Dak met Leien
<b>Omgeving</b>	Buiten
<b>Primaire drager</b>	Schuin dak
<b>Bindmiddel van materiaal</b>	Cement
<b>Gebondenheid op basis van bindmiddel</b>	Hecht
<b>Hoeveelheid (oppervlakte - aantal)</b>	<ul style="list-style-type: none"><li>• 60,00 m<sup>2</sup> - 1 stuk</li></ul>
<b>Totale oppervlakte</b>	60,00 m <sup>2</sup>
<b>Identificatiemethode</b>	Vaststelling met monstername
<b>Destructieve handeling voor identificatie</b>	Nee
<b>Opmerking</b>	Nieuw dak geplaatst medio 2000. Leien van type Alterna Leien 60x32

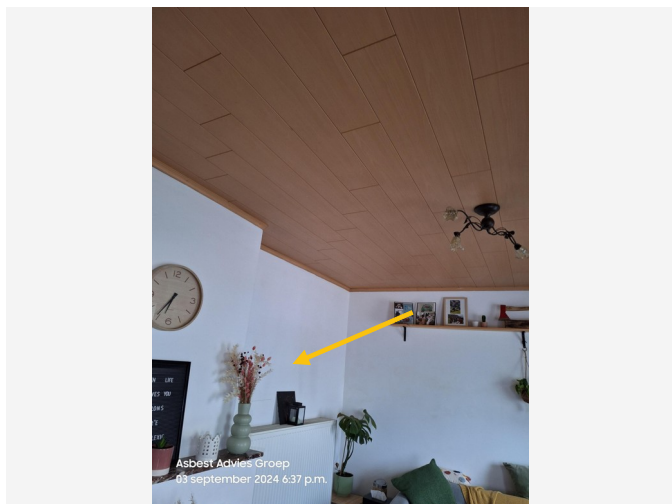
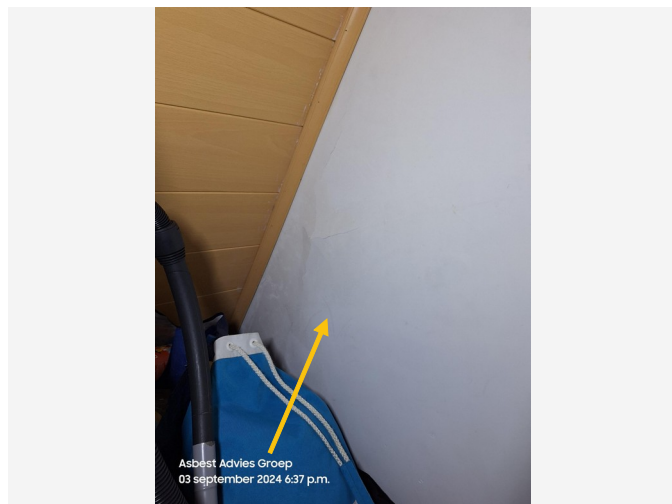
## Fiche 7: Bezetting wanden

Geen asbest

Beschrijving	Bezetting wanden
Omgeving	Binnen
Primaire drager	Binnenwand
Bindmiddel van materiaal	Gips - kalk
Gebondenheid op basis van bindmiddel	Niet-hechtgebonden
Hoeveelheid (oppervlakte - dikte - aantal)	• 80,00 m <sup>2</sup> - 1,00 cm - 1 stuk
Totaal volume	0,80 m <sup>3</sup>
Identificatiemethode	Vaststelling met bewijsdocument, zonder monstername
Destructieve handeling voor identificatie	Nee
Opmerking	Renovatie werken uitgevoerd in 2004 (Zie bewijs document, afkappen bezetting)
