# Asbestinventarisatetest

Antwerpsesteenweg 31, 2550 Kontich

Attestnummer : **20240905-000258.000**

Uitgegeven op : **05.09.2024**

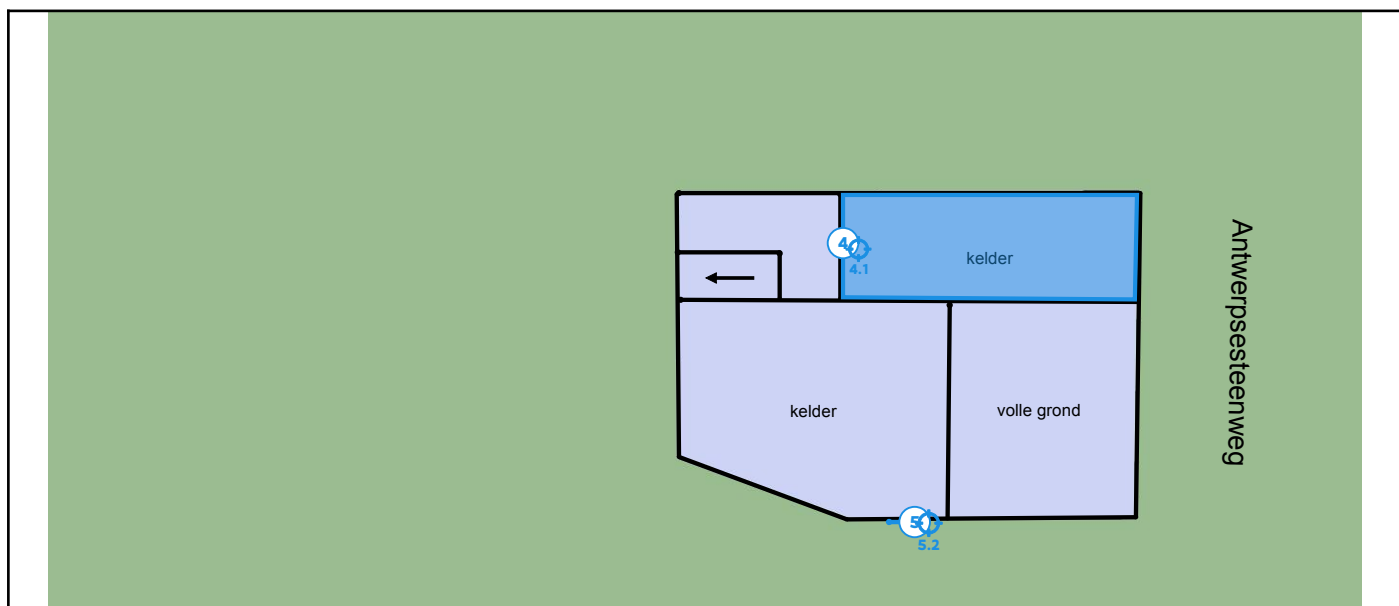
## Plan 1.1: Hoofdgebouw plan -1

Beschrijving	Type	Actie
4. Oud pleisterwerk plafond kelder	Geen asbest	-
4.1 Code: A2-PPkelder	Puntmonster	-
5. Stopverf tussen glas en raamprofielen oude ramen	Geen asbest	-
5.2 Code: A3-stopverf	Puntmonster	-

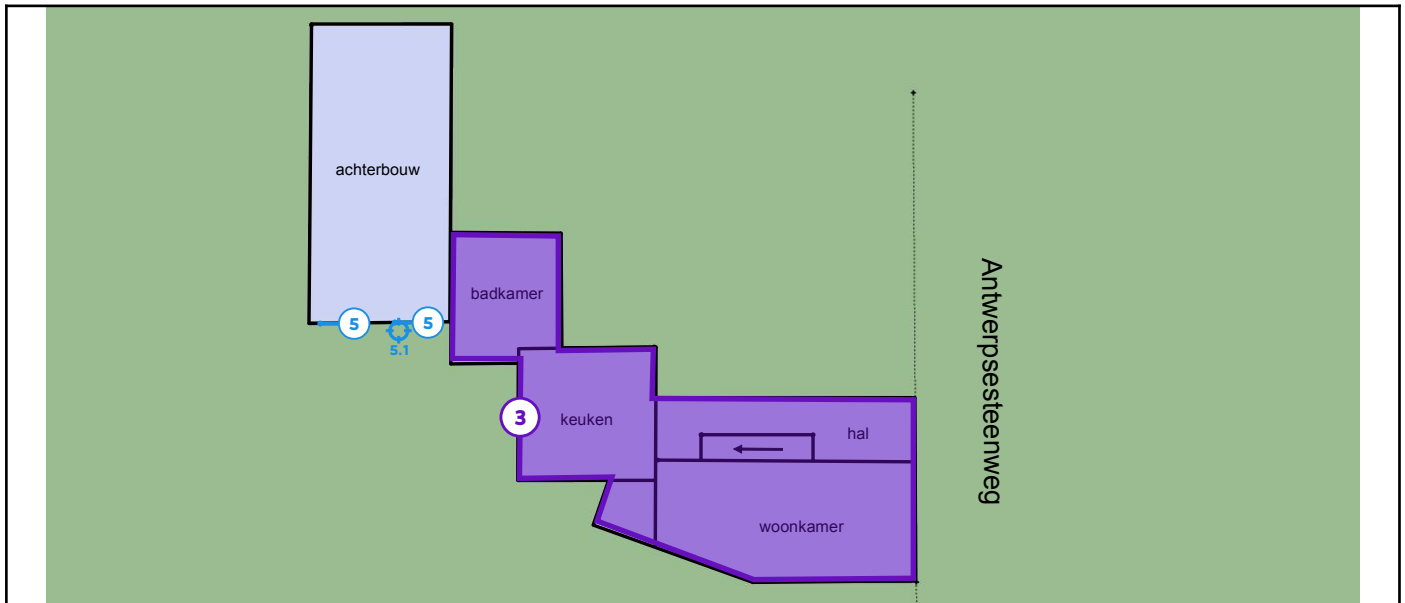
## Plan 1.2: Hoofdgebouw plan +0

Beschrijving	Type	Actie
3. Renovatie: nieuwe bepleistering en/of gipskartonplaten wanden plafonds	Advies	-
5. Stopverf tussen glas en raamprofielen oude ramen	Geen asbest	-
5.1 Code: A1-stopverf	Puntmonster	-

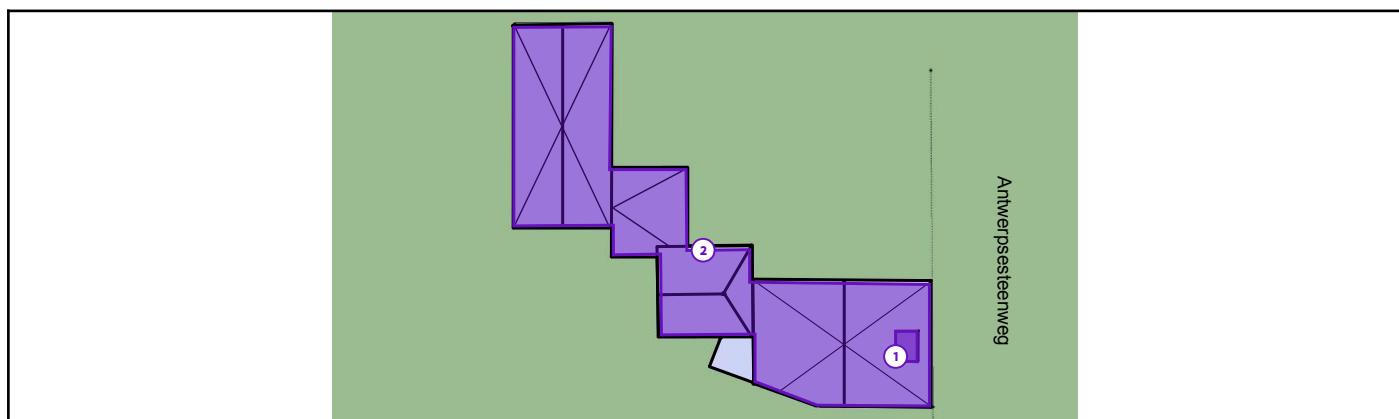
## Plan 1.5: Hoofdgebouw plan dak

Beschrijving	Type	Actie
1. Dakbedekking dakkapel niet vaststelbaar wegens hoogtebeperking	Beperking	-
2. Renovatie: schuine daken	Advies	-

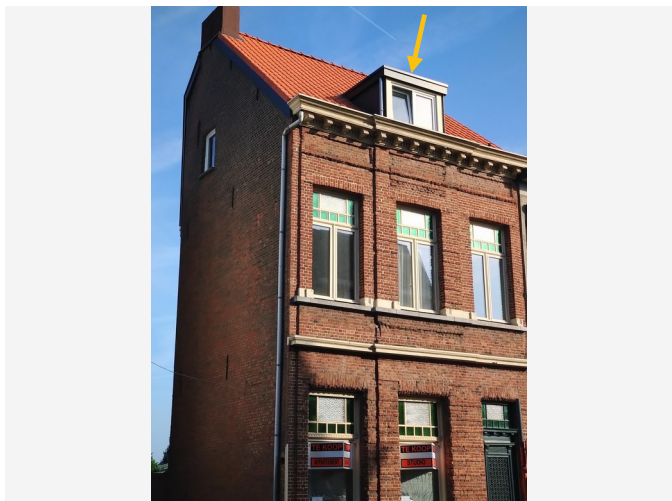
Situeringfoto

# Fiche 1: Dakbedekking dakkapel niet vaststelbaar wegens hoogtebeperking

**Reden:** Het te onderzoeken materiaal situeert zich hoger dan 3,50 m te rekenen vanaf een veilige ondergrond

**Uitleg van de asbestdeskundige:** De dakbedekking van het platte dak van de dakkapel aan de straatzijde kon niet vastgesteld worden wegens hoogtebeperking.

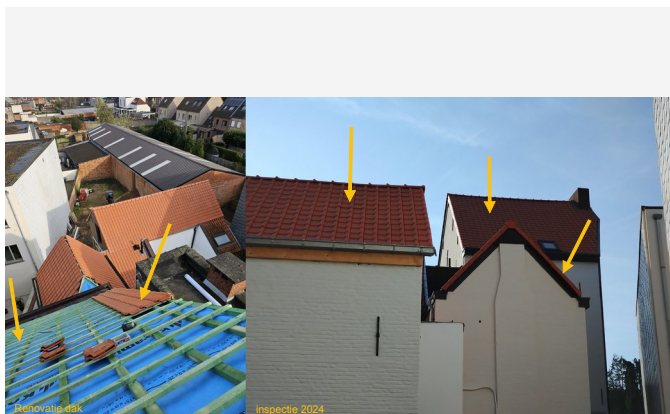
Vrije foto

De asbesthoudende leien die omschreven stonden in de vorige versie van het attest (20230717-000368.000) zijn verwijderd. In de plaats werden nieuwe keramische dakpannen gelegd (asbestvrij). Het dak werd volledig vernieuwd, dus er is ook geen sprake van een asbestverdacht onderdak.

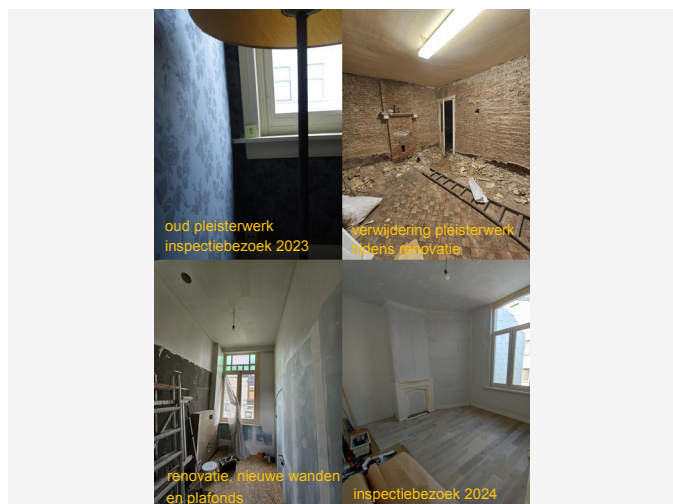
Vrije foto

# Fiche 3: Renovatie: nieuwe bepleistering en/of gipskartonplaten wanden plafonds

Het oude pleisterwerk werd in de vorige versie van het attest (20230717-000368.000) geanalyseerd als asbestvrij. Dit pleisterwerk werd echter bij renovering verwijderd. De wanden en plafonds zijn nu afgewerkt met nieuw pleisterwerk of met gipskartonplaten, beiden niet-asbestverdacht aangezien recent (na 2023) geplaatst

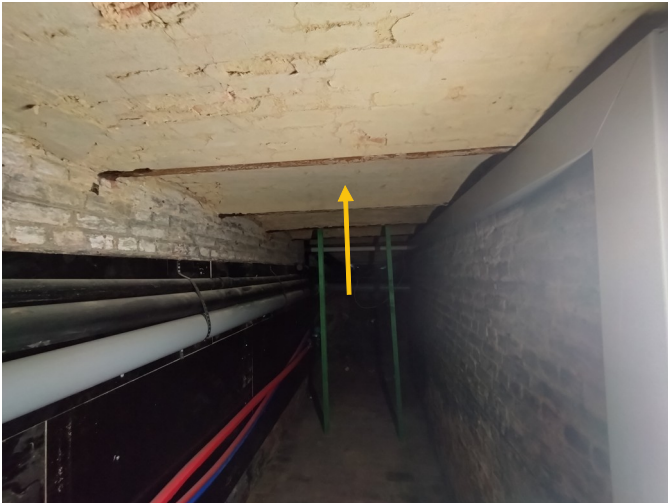
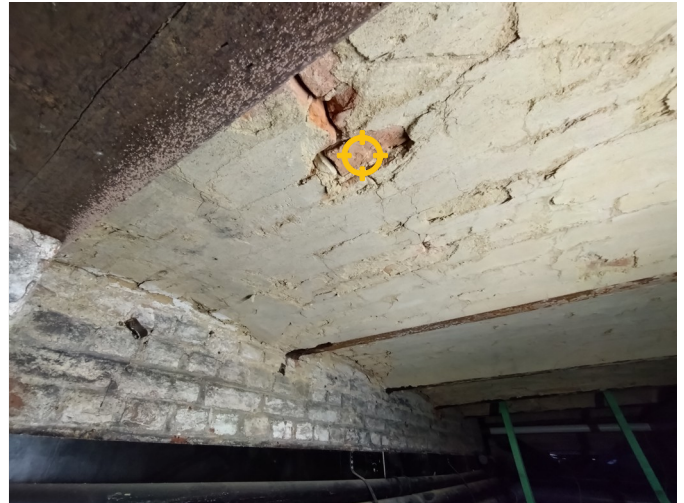
## Fiche 4: Oud pleisterwerk plafond kelder

Geen asbest

#	Type	Referentie	Resultaat
4.1	Puntmonster	A2-PPkelder	Geen asbest

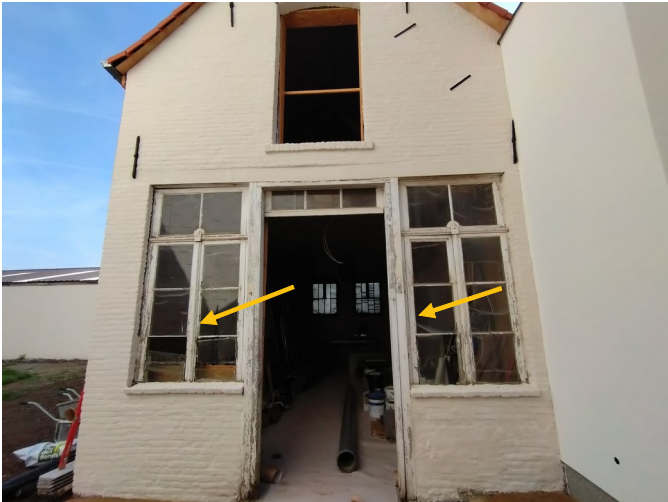
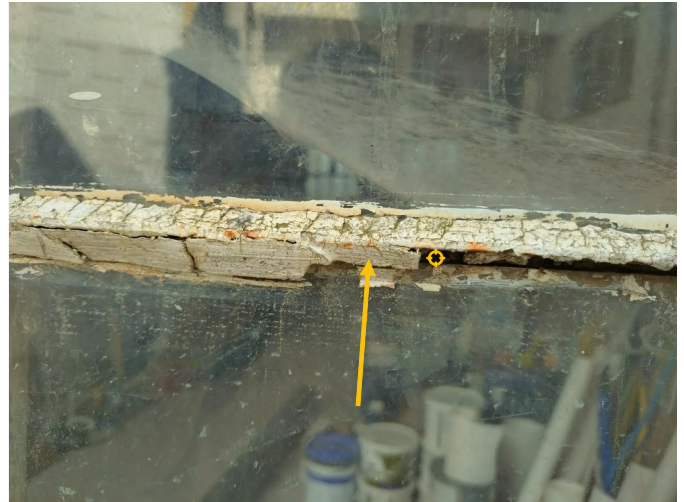
# Fiche 5: Stopverf tussen glas en raamprofielen oude ramen

Geen asbest

#	Type	Referentie	Resultaat
5.1	Puntmonster	A1-stopverf	Geen asbest
5.2	Puntmonster	A3-stopverf	Geen asbest
