Asbestinventarisatetest

Kiliaanstraat 70, 2570 Duffel

Attestnummer : 20241001-000301.000

Niet-asbestveilig

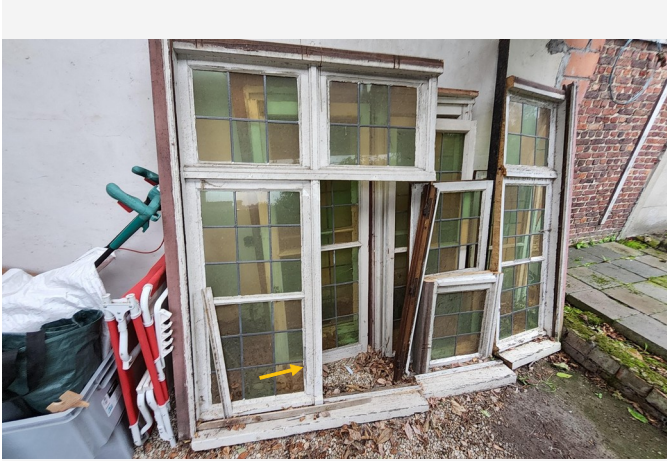
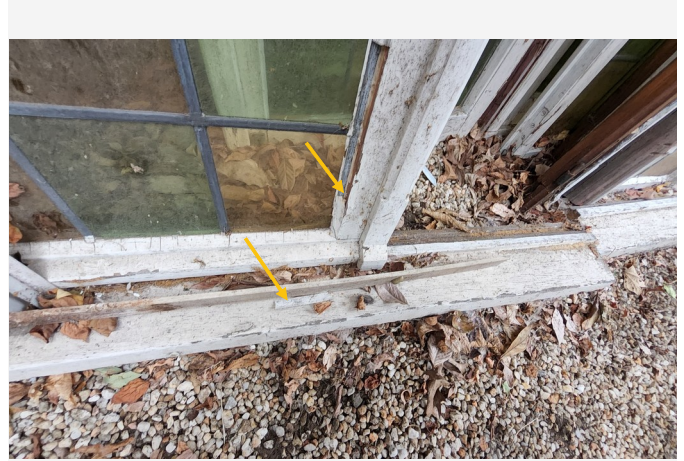
Fiche 1: Mastiek op oude ramen

Asbestmateriaal - afvalstof

Beschrijving	Mastiek op oude ramen
Type afvalstof	Betreft stock-voorraad of gedemonteerde asbestmaterialen
Aanwezige resten	De oude ramen werden verwijderd en liggen nog in opslag ter afwachting
Omgeving	Buiten
Primaire drager	Wandopening verticaal (raam, deur, ...)
Asbestmaterialen	<ul style="list-style-type: none">In-situ afwerkingslagen - Pasta, stopverf, voegsel, stopsel, vulsel, mastiek, kitten, ...
Bindmiddel van asbestmateriaal	Kitten, mastiek, pasta
Gebondenheid op basis van bindmiddel	Hecht
Hoeveelheid (gewicht - aantal)	<ul style="list-style-type: none">5,00 kg - 1 stuk
Totaal gewicht	5,00 kg
Eenvoudig bereikbaar	Ja
Identificatiemethode	Vaststelling zonder monsternamen

Dringend verwijderen

- Verwijder het asbestafval.

- Eenvoudige handelingen: mag via doe-het-zelf of door werknemer(s) met opleidingsattest eenvoudige handelingen
Mag onder eenvoudige handelingen verwijderd worden in 1 geheel zonder de toepassing te breken

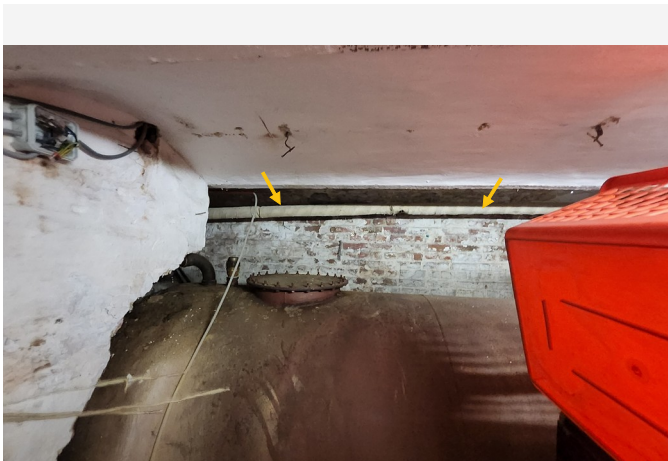
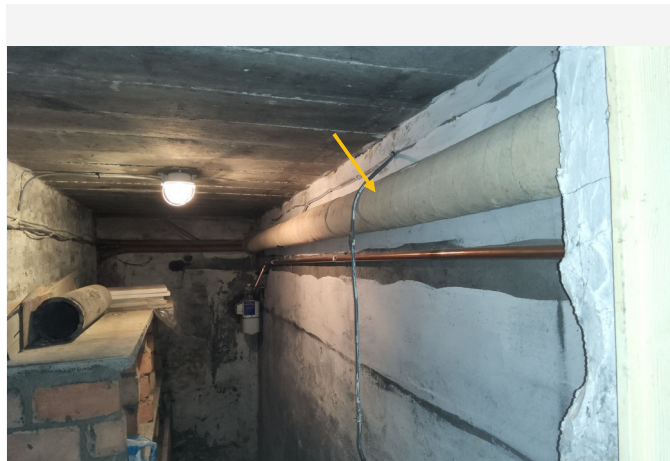
Eindbeoordeling materiaalrisico	Hoog materiaalrisico en/of hoge kans op vezelvrijgave
---------------------------------	---

Gebondenheid	Categorie 2: niet-hechtgebonden met matrix
Asbestsoort (vezeltype)	Crocidoliet aanwezig
Asbestconcentratie	Hoog ($\geq 50\%$)
Afschermingsgraad van het gehele materiaal	Geheel of deels (ook) vrij aan de binnenlucht
Toestand van het materiaal	Matig beschadigd, matig verweerd

Beschrijving	Thermische isolatie
Omgeving	Binnen
Primaire drager	HVAC infrastructuur en uitrusting
Asbestmateriaal	In-situ afwerkingslagen - Thermische isolatie
Bindmiddel van asbestmateriaal	Gips - kalk
Gebondenheid op basis van bindmiddel	Niet-hechtgebonden
Hoeveelheid (lengte - omtrek - dikte - aantal)	<ul style="list-style-type: none">• 18,00 m - 25,00 cm - 3,00 cm - 1 stuk
Totaal volume	0,135 m ³
Eenvoudig bereikbaar	Ja
Bevestigingswijze	<ul style="list-style-type: none">• Verlijmd, ingegoten, versmeerd
Identificatiemethode	Vaststelling zonder monstername Motivatie: Op vraag van de eigenaar-opdrachtgever werd geen monstername uitgevoerd
Destructieve handeling voor identificatie	Nee

Dringend verwijderen

- Scherm in afwachting van verwijdering het asbestmateriaal af van luchtstromingen en verstoring: bijvoorbeeld door het te verpakken, te fixeren, af te dekken, signalisatie - afbakening aan te brengen, ...
- Verwijder dit asbestmateriaal zo snel mogelijk. Volg de toestand goed op.

- Hermetische zone (erkend asbestverwijderaar)
Niet hechtgebonden toepassingen, Wij adviseren een verwijdering onder hermetische zone.

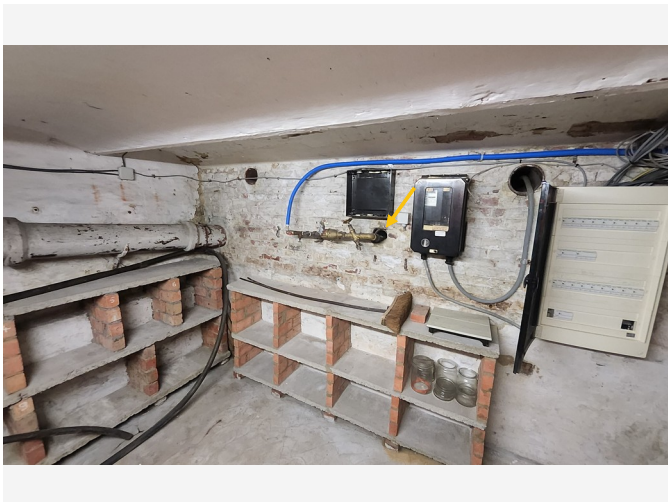
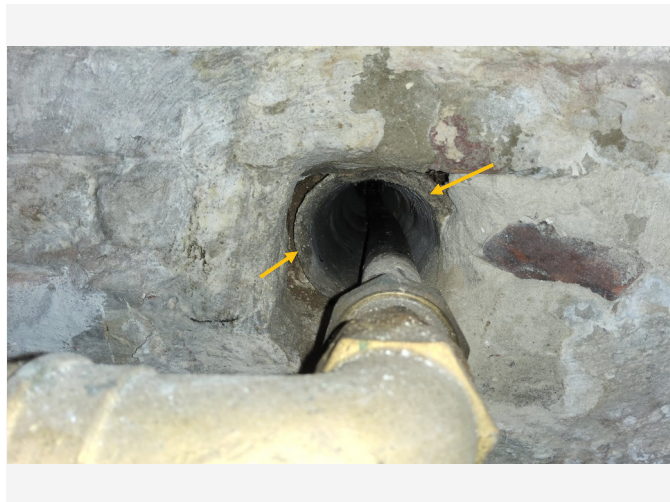
Eindbeoordeling materiaalrisico	Hoog materiaalrisico en/of hoge kans op vezelvrijgave
---------------------------------	---

Gebondenheid	Categorie 1: hechtgebonden in oorsprong
Asbestsoort (vezeltype)	Crocidoliet aanwezig
Asbestconcentratie	Laag (< 50%)
Afschermingsgraad van het gehele materiaal	Geheel of deels (ook) vrij aan de binnenlucht
Toestand van het materiaal	Matig beschadigd, matig verweerd

Beschrijving	Doorvoerbuis waterleiding
Omgeving	Binnen
Primaire drager	Sanitaire infrastructuur en uitrusting (toe- en afvoer)
Asbestmateriaal	Buis, koker, leiding, pijp, doorvoer
Bindmiddel van asbestmateriaal	Cement
Gebondenheid op basis van bindmiddel	Hecht
Hoeveelheid (lengte - omtrek - dikte - aantal)	<ul style="list-style-type: none">• 1,00 m - 30,00 cm - 2,00 cm - 1 stuk
Totaal volume	0,006 m ³
Eenvoudig bereikbaar	Nee <ul style="list-style-type: none">• Verwijdering tast de bouwkundige integriteit aan.
Bevestigingswijze	<ul style="list-style-type: none">• Verlijmd, ingegoten, versmeerd
Identificatiemethode	Vaststelling zonder monsternamen
Destructieve handeling voor identificatie	Nee

Dringend maatregelen nemen

- Zorg voor een veilig beheer. Vermijd het beschadigen van het asbestmateriaal. Controleer de toestand jaarlijks op wijzigingen.
- Zorg voor een veilig beheer en verwijder dit asbestmateriaal wanneer het bij werken eenvoudig bereikbaar wordt. Controleer de toestand jaarlijks op wijzigingen.

- Eenvoudige handelingen: enkel door erkend asbestverwijderaar
Mag onder eenvoudige handelingen verwijderd worden, gezien de locatie adviseren wij dit te laten verwijderen door een erkend verwijderaar.

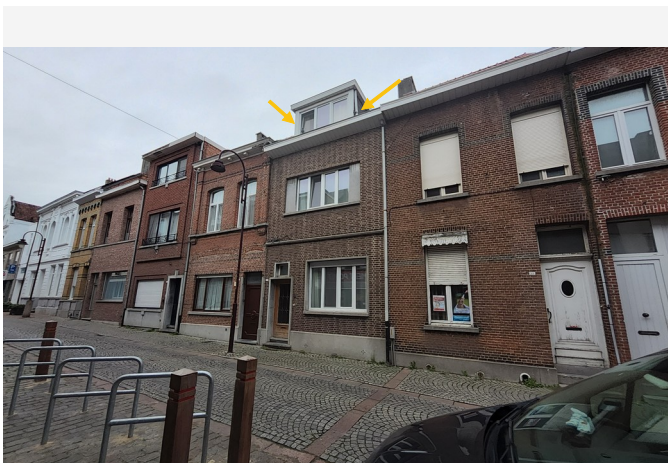
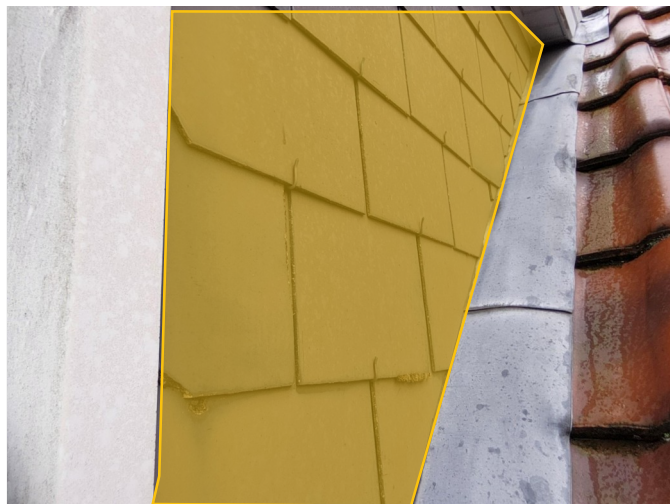
Eindbeoordeling materiaalrisico	Verhoogd materiaalrisico en/of verhoogde kans op vezelvrijgave
---------------------------------	--

Gebondenheid	Categorie 1: hechtgebonden in oorsprong
Asbestsoort (vezeltype)	Crocidoliet aanwezig
Asbestconcentratie	Laag (< 50%)
Afschermingsgraad van het gehele materiaal	Geheel of deels vrij aan de buitenlucht
Toestand van het materiaal	Matig beschadigd, matig verweerd

Beschrijving	Leien zijgevel dakkapel
Omgeving	Buiten
Primaire drager	Wand buitenschil
Asbestmateriaal	Dak- en gevelbekleding - Lei, shingle
Bindmiddel van asbestmateriaal	Cement
Gebondenheid op basis van bindmiddel	Hecht
Hoeveelheid (oppervlakte - aantal)	<ul style="list-style-type: none">• 10,00 m² - 1 stuk
Totale oppervlakte	10,00 m ²
Eenvoudig bereikbaar	Ja
Bevestigingswijze	<ul style="list-style-type: none">• Genageld, geniet
Identificatiemethode	Vaststelling zonder monstername
Destructieve handeling voor identificatie	Nee

Verwijderen

- Verwijder dit asbestmateriaal zo snel mogelijk. Volg de toestand goed op.
- Hemelwater dat afspoelt van asbestcement daken of gevels kan asbestdeeltjes bevatten. Gebruik het enkel voor gesloten circuits (bv. spoelen toiletten). Reinig na het vervangen van het dak of de gevel de dakgoten en regenwaterput of -ton om asbesthoudend sediment of slib te verwijderen

- Eenvoudige handelingen: mag via doe-het-zelf of door werknemer(s) met opleidingsattest eenvoudige handelingen
Mag onder eenvoudige handelingen verwijderd worden zonder de toepassing te breken

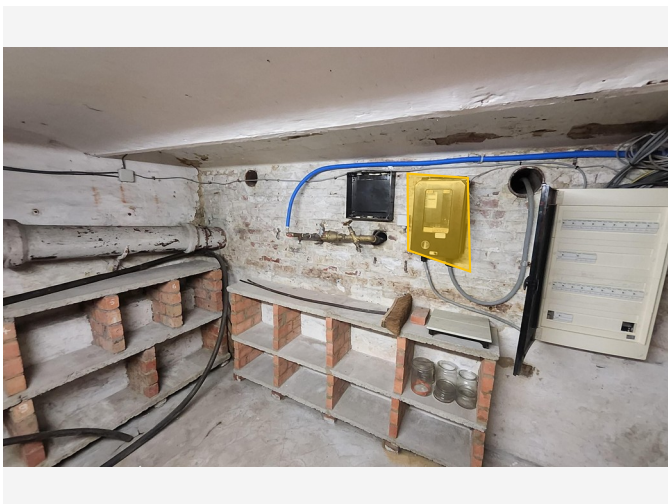
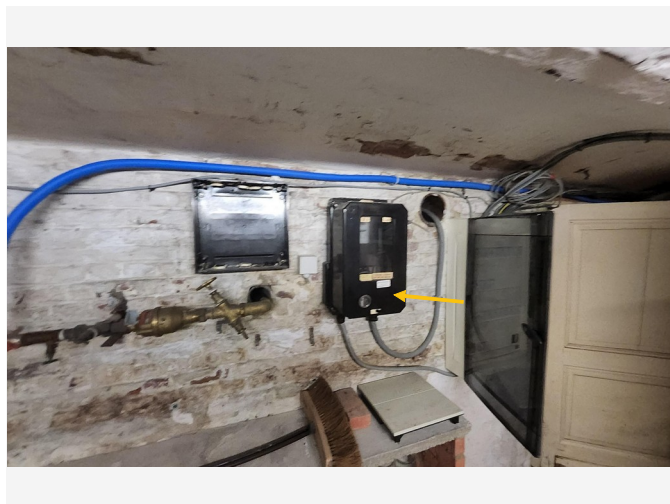
Eindbeoordeling materiaalrisico	Verhoogd materiaalrisico en/of verhoogde kans op vezelvrijgave
---------------------------------	--

Gebondenheid	Categorie 1: hechtgebonden in oorsprong
Asbestsoort (vezeltype)	Crocidoliet aanwezig
Asbestconcentratie	Laag (< 50%)
Afschermingsgraad van het gehele materiaal	Geheel of deels (ook) vrij aan de binnenlucht
Toestand van het materiaal	Licht beschadigd, licht verweerd. Intact calciumsilicaatmateriaal of categorie III 'gebondenheid'

Beschrijving	Bakeliet elektriciteitsmeter
Omgeving	Binnen
Primaire drager	Communicatie en elektrische infrastructuur en uitrusting
Asbestmateriaal	Plaat, paneel, tablet - Type Bakeliet
Bindmiddel van asbestmateriaal	Kunststof of -hars
Gebondenheid op basis van bindmiddel	Hecht
Hoeveelheid (oppervlakte - dikte - aantal)	• 1,00 m ² - 3,00 cm - 1 stuk
Totaal volume	0,03 m ³
Eenvoudig bereikbaar	Ja
Bevestigingswijze	• Geschroefd
Identificatiemethode	Vaststelling zonder monstername
Destructieve handeling voor identificatie	Nee

Verwijderen

- Verwijder dit asbestmateriaal zo snel mogelijk. Volg de toestand goed op.

- Eenvoudige handelingen: mag via doe-het-zelf of door werknemer(s) met opleidingsattest eenvoudige handelingen
Mag onder eenvoudige handelingen verwijderd worden zonder de toepassing te breken. Verwijdering mag enkele gebeuren door de eigenaar, namelijk fluvius

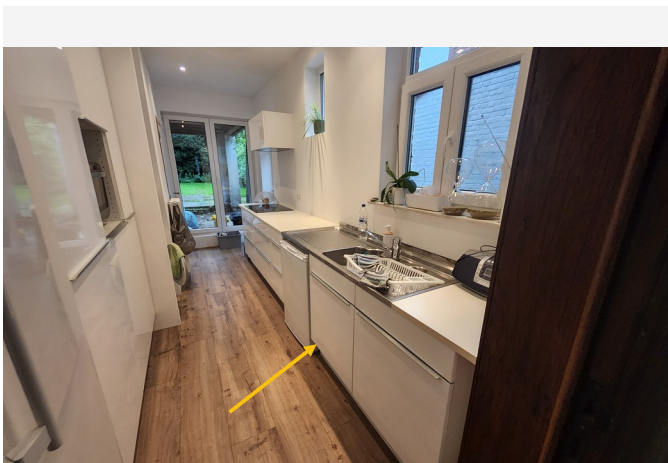
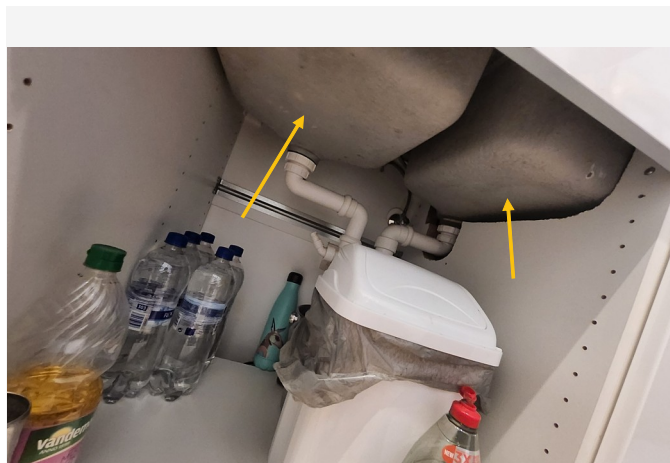
Eindbeoordeling materiaalrisico	Verhoogd materiaalrisico en/of verhoogde kans op vezelvrijgave
---------------------------------	--

Gebondenheid	Categorie 1: hechtgebonden in oorsprong
Asbestsoort (vezeltype)	Amfibool aanwezig, uitgezonderd crocidoliet
Asbestconcentratie	Laag (< 50%)
Afschermingsgraad van het gehele materiaal	Geheel of deels (ook) vrij aan de binnenlucht
Toestand van het materiaal	Matig beschadigd, matig verweerd

Beschrijving	Coating lavabo
Omgeving	Binnen
Primaire drager	Sanitaire infrastructuur en uitrusting (toe- en afvoer)
Asbestmateriaal	In-situ afwerkingslagen - Verf, coating
Bindmiddel van asbestmateriaal	Kitten, mastiek, pasta
Gebondenheid op basis van bindmiddel	Hecht
Hoeveelheid (gewicht - aantal)	<ul style="list-style-type: none">• 1,00 kg - 1 stuk
Totaal gewicht	1,00 kg
Eenvoudig bereikbaar	Ja
Bevestigingswijze	<ul style="list-style-type: none">• Verlijmd, ingegoten, versmeerd
Identificatiemethode	Vaststelling zonder monstername Motivatie: Op vraag van de eigenaar-opdrachtgever werd geen monstername uitgevoerd
Destructieve handeling voor identificatie	Nee

Verwijderen

- Verwijder dit asbestmateriaal zo snel mogelijk. Volg de toestand goed op.

- Eenvoudige handelingen: mag via doe-het-zelf of door werknemer(s) met opleidingsattest eenvoudige handelingen
Mag in 1 geheel onder eenvoudige handelingen verwijderd worden

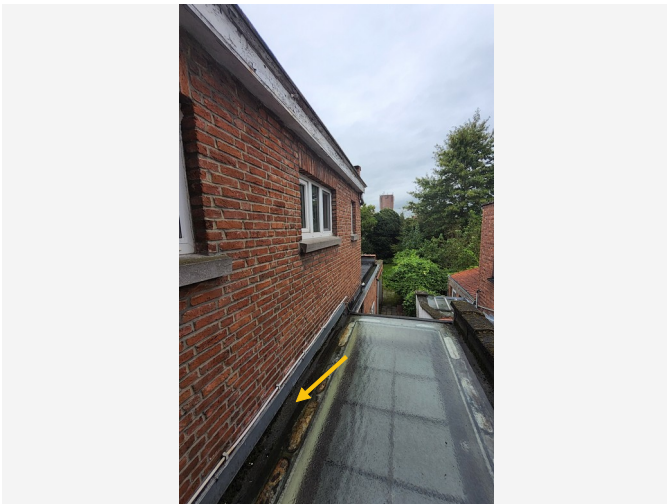
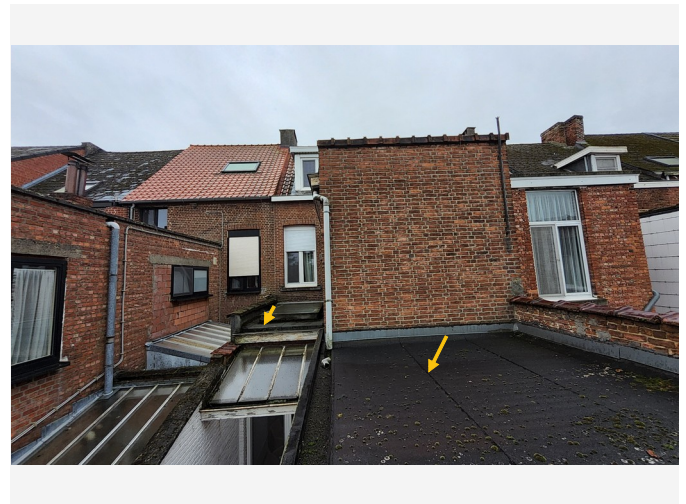
Eindbeoordeling materiaalrisico	Verhoogd materiaalrisico en/of verhoogde kans op vezelvrijgave
---------------------------------	--

Gebondenheid	Categorie 1: hechtgebonden in oorsprong
Asbestsoort (vezeltype)	Alleen chrysotiel
Asbestconcentratie	Laag (< 50%)
Afschermingsgraad van het gehele materiaal	Geheel of deels vrij aan de buitenlucht
Toestand van het materiaal	Matig beschadigd, matig verweerd

Beschrijving	Roofing
Omgeving	Buiten
Primaire drager	Plat dak
Asbestmateriaal	Dak- en gevelbekleding - Roofing
Bindmiddel van asbestmateriaal	Bitumen (roofing, teer, asfalt)
Gebondenheid op basis van bindmiddel	Hecht
Hoeveelheid (oppervlakte - aantal)	<ul style="list-style-type: none">• 50,00 m² - 1 stuk
Totale oppervlakte	50,00 m ²
Eenvoudig bereikbaar	Ja
Bevestigingswijze	<ul style="list-style-type: none">• Verlijmd, ingegoten, versmeerd
Identificatiemethode	Vaststelling zonder monstername Motivatie: Op vraag van de eigenaar-opdrachtgever werd geen monstername uitgevoerd
Destructieve handeling voor identificatie	Nee

Verwijderen

- Verwijder dit asbestmateriaal zo snel mogelijk. Volg de toestand goed op.
- Hemelwater dat afspoelt van asbestcement daken of gevels kan asbestdeeltjes bevatten. Gebruik het enkel voor gesloten circuits (bv. spoelen toiletten). Reinig na het vervangen van het dak of de gevel de dakgoten en regenwaterput of -ton om asbesthoudend sediment of slib te verwijderen
- Voer bijkomende staalname(s) uit.

- Eenvoudige handelingen: mag via doe-het-zelf of door werknemer(s) met opleidingsattest eenvoudige handelingen
Mag onder eenvoudige verwijderd worden zonder de toepassing te breken. Wij adviseren voor verwijderen van de toepassing, alsnog een staal te laten nemen om uitsluitsel te geven over de toepassing.

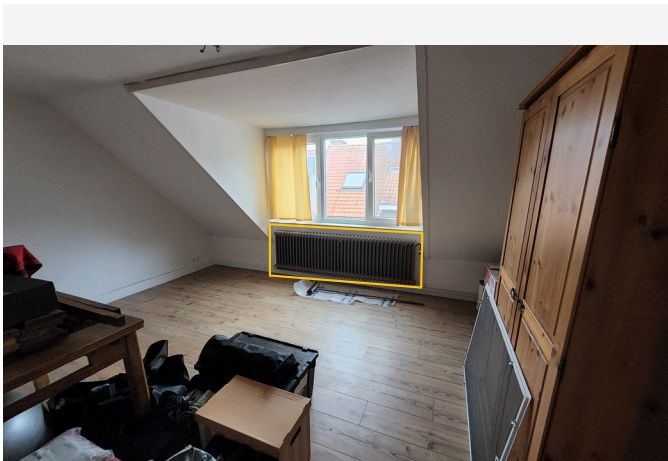
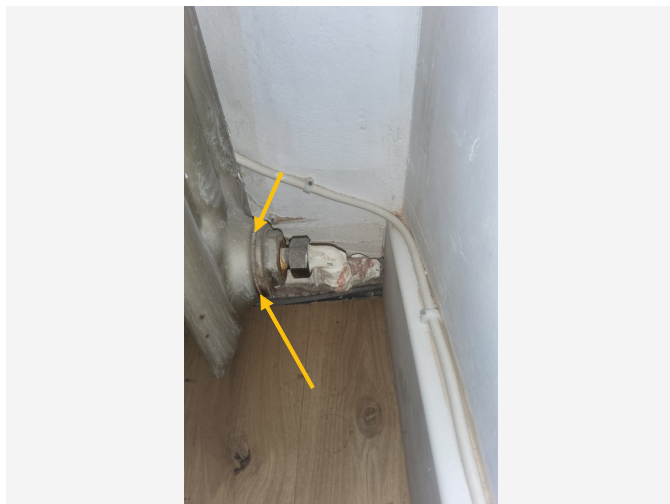
Eindbeoordeling materiaalrisico	Laag materiaalrisico en/of verlaagde kans op vezelvrijgave
---------------------------------	--

Gebondenheid	Categorie 1: hechtgebonden in oorsprong
Asbestsoort (vezeltype)	Crocidoliet aanwezig
Asbestconcentratie	Laag (< 50%)
Afschermingsgraad van het gehele materiaal	Enkel randen niet afgeschermd maar geen contact met binnenluchtstromen
Toestand van het materiaal	Matig beschadigd, matig verweerd

Beschrijving	Dichtingen radiatoren
Omgeving	Binnen
Primaire drager	HVAC infrastructuur en uitrusting
Asbestmateriaal	Pakking, dichting
Bindmiddel van asbestmateriaal	Cement
Gebondenheid op basis van bindmiddel	Hecht
Hoeveelheid (gewicht - aantal)	<ul style="list-style-type: none">• 2,00 kg - 1 stuk
Totaal gewicht	2,00 kg
Eenvoudig bereikbaar	Ja
Bevestigingswijze	<ul style="list-style-type: none">• Geklemd
Identificatiemethode	Vaststelling zonder monstername
Destructieve handeling voor identificatie	Nee

Zorgvuldig beheren

- Scherm in afwachting van verwijdering het asbestmateriaal af van luchtstromingen en verstoring: bijvoorbeeld door het te verpakken, te fixeren, af te dekken, signalisatie - afbakening aan te brengen, ...
- Verwijder dit asbestmateriaal zo snel mogelijk. Volg de toestand goed op.

- Eenvoudige handelingen: enkel door erkend asbestverwijderaar
Mogen onder eenvoudige handelingen verwijderd worden, Voor het verwijderen dient de radiator uit elkaar gehaald te worden, waardoor wij adviseren dit door een erkend verwijderaar te laten uitvoeren

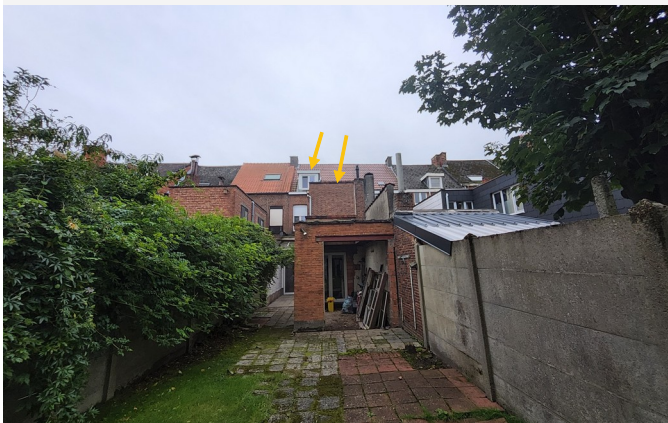
Situeringfoto

Permanente beperking

Reden: Het te onderzoeken materiaal situeert zich hoger dan 3,50 m te rekenen vanaf een veilige ondergrond

Uitleg van de asbestdeskundige: een deel van de platte daken en dakkapellen kon niet volwaardig onderzocht worden.

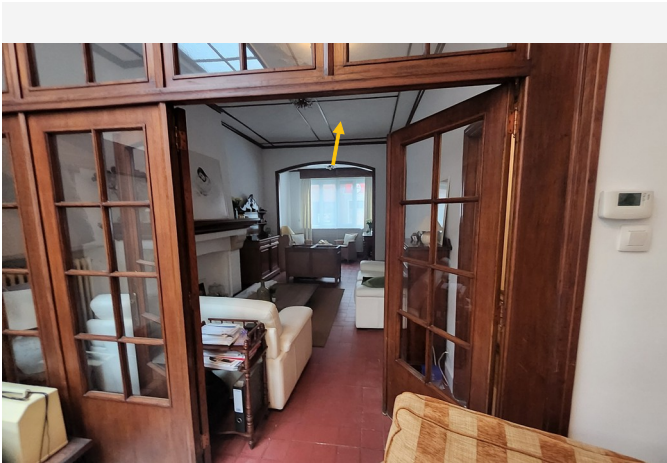
Het plafond is opgetrokken in gipsplaten of MDF. Geen asbestverdacht pleisterwerk aangetroffen in de woning

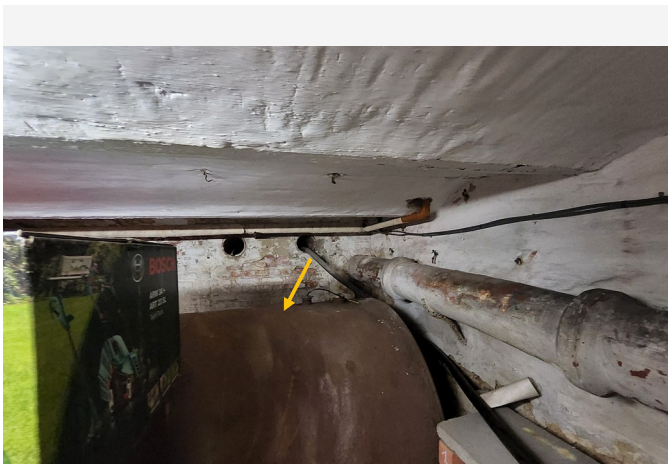
Er bestaat een vermoeden dat er asbest dichtingen gebruikt zijn in de stookolieketel. Echter konden deze niet visueel vastgesteld worden. Bij het demonteren van de ketel, dient aandachtig omgegaan worden met de dichtingen rond de openingen.

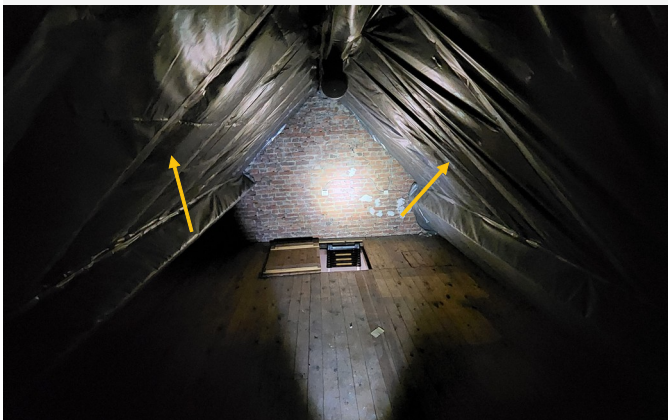
Het onderdak kon niet geïnspecteerd worden. Langs de binnenkant werd een damp scherm vastgesteld, op 2 verschillende plaatsen werd een gat gevonden welk zicht gaf op de dakpan. Langs de buitenkant kon niet op een veilige manier een pan opgehoft worden

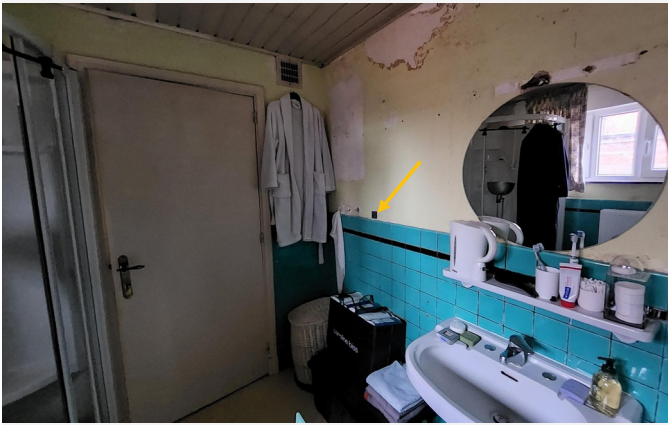
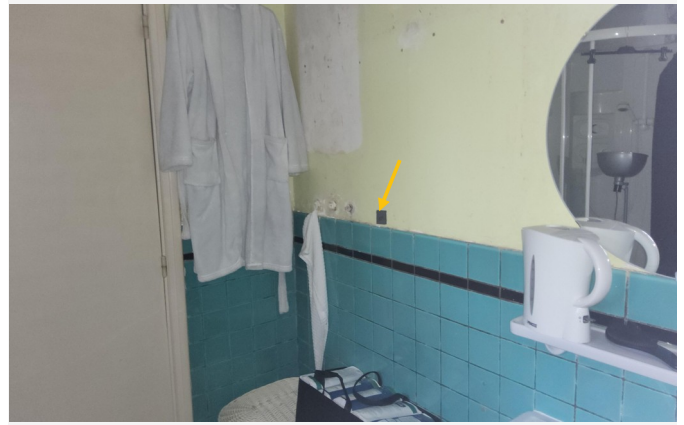
Fiche 13: Pleisterwerk muren

Geen asbest

#	Type	Referentie	Resultaat
13.1	Mengmonster	30/09/24-D1	Geen asbest

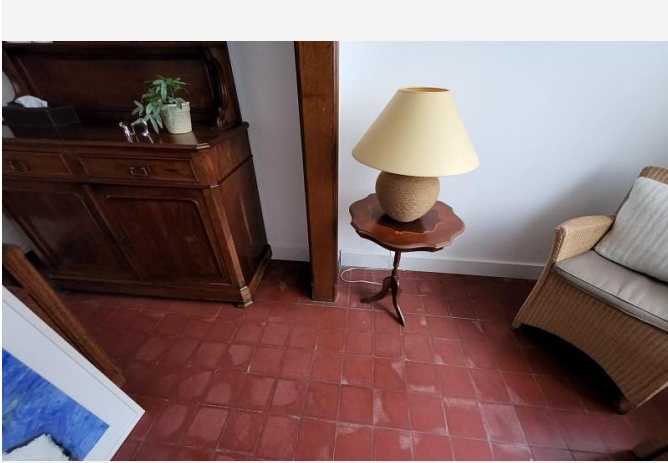
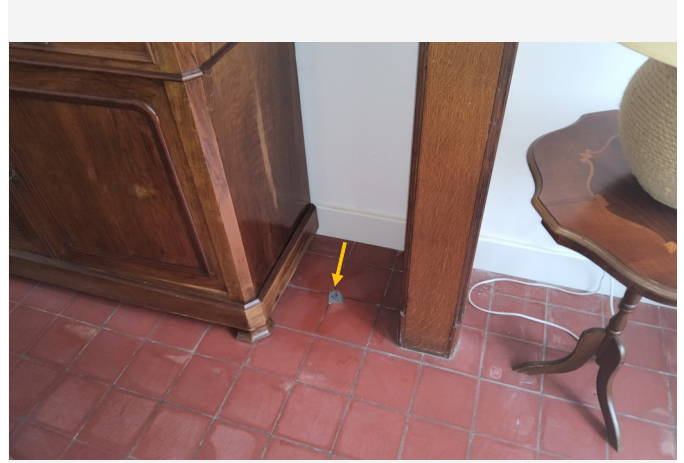
Fiche 14: Vloer tegels

Geen asbest

#	Type	Referentie	Resultaat
14.1	Puntmonster	30/9/24-D2	Geen asbest
