# Asbestinventarisatetest

Steenweg op Waarloos 8, 2840 Rumst

Attestnummer : 20241126-000377.000

Uitgegeven op : 26.11.2024

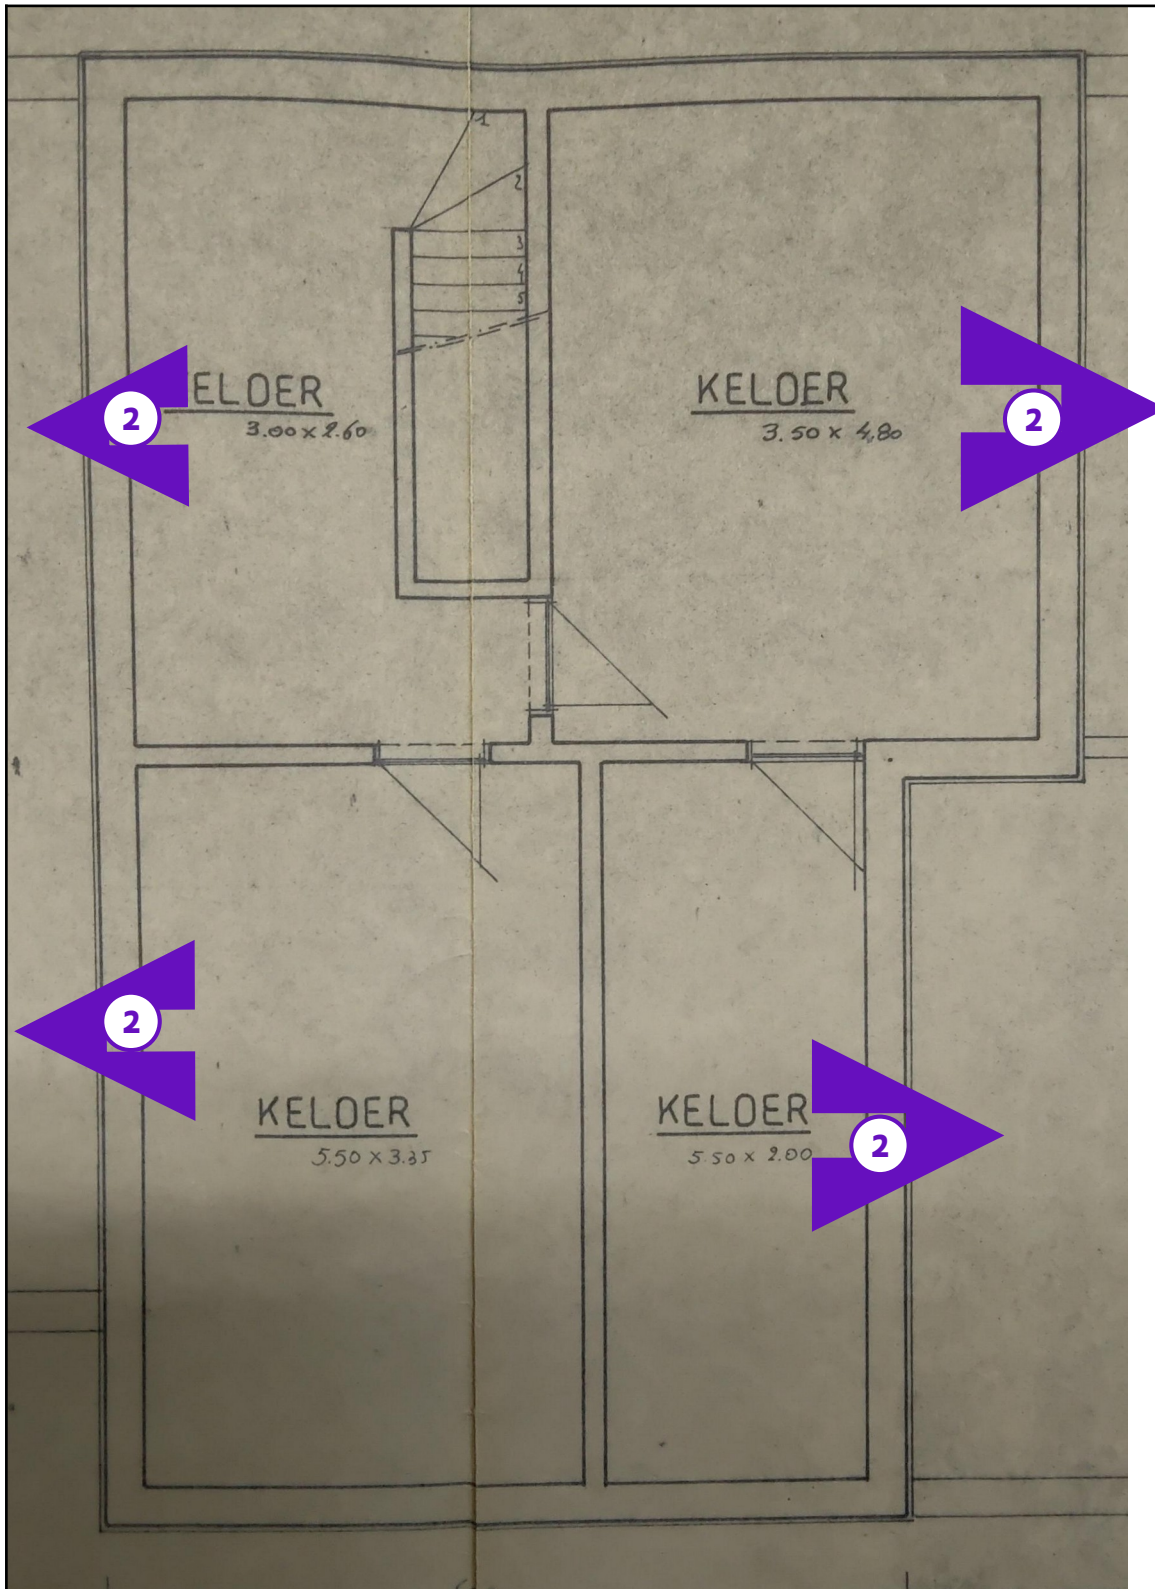
## Plan 1.1: Kelder

2. Kruipkelders woning	Beperking	-
------------------------	-----------	---

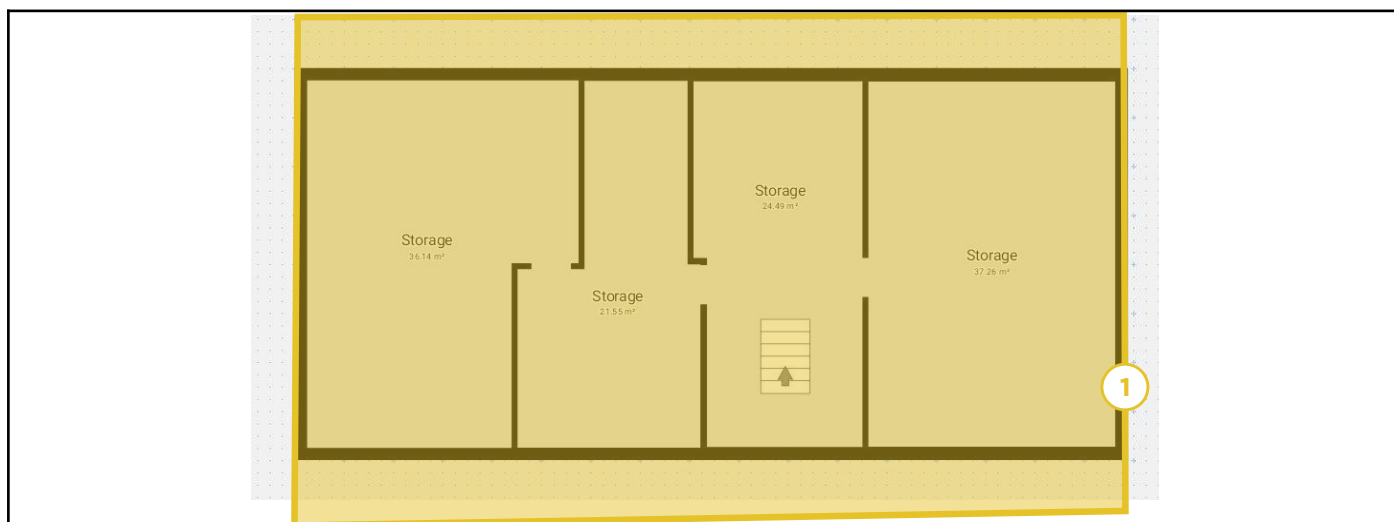
## Plan 1.11: Zolder

Beschrijving	Type	Actie
1. Onderdak hellend dak woning	Asbestmateriaal	Zorgvuldig beheren

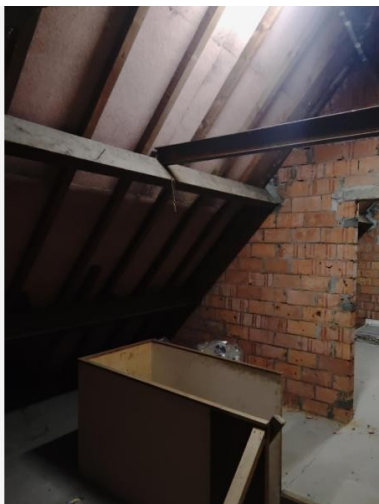
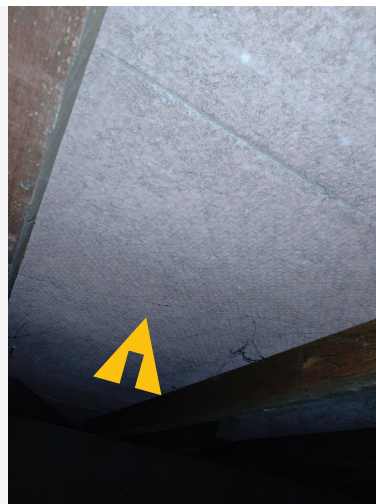
Het asbestmateriaal valt onder de mijlpaal van 2040.

Eindbeoordeling materiaalrisico	Laag materiaalrisico en/of verlaagde kans op vezelvrijgave
---------------------------------	------------------------------------------------------------

Gebondenheid	Categorie 1: hechtgebonden in oorsprong
Asbestsoort (vezeltype)	Crocidoliet aanwezig
Asbestconcentratie	Laag (< 50%)
Afschermingsgraad van het gehele materiaal	Geheel of deels (ook) vrij aan de binnenlucht
Toestand van het materiaal	Onbeschadigd, niet verweerd

<b>Beschrijving</b>	Onderdak hellend dak woning
<b>Omgeving</b>	Grenst aan binnen- en buitenlucht
<b>Primaire drager</b>	Schuin dak
<b>Asbestmateriaal</b>	Plaat, paneel, tablet - Type Menuiserite
<b>Bindmiddel van asbestmateriaal</b>	Cement
<b>Gebondenheid op basis van bindmiddel</b>	Hecht
<b>Hoeveelheid (oppervlakte - dikte - aantal)</b>	<ul style="list-style-type: none"><li>• 85,00 m<sup>2</sup> - 0,20 cm - 2 stuks</li></ul>
<b>Totaal volume</b>	0,34 m <sup>3</sup>
<b>Eenvoudig bereikbaar</b>	Nee <ul style="list-style-type: none"><li>• Het asbestmateriaal is bedekt (uitgezonderd laag verf, coating, behang, kunststof, textiel) en het wegnemen van het bedekkende materiaal kan niet zonder het bedekkende materiaal te beschadigen.</li></ul>
<b>Bevestigingswijze</b>	<ul style="list-style-type: none"><li>• Geklemd</li><li>• Onbekend</li></ul>
<b>Identificatiemethode</b>	Vaststelling met bewijsdocument, zonder monstername

Zorgvuldig beheren

- Zorg voor een veilig beheer. Vermijd het beschadigen van het asbestmateriaal. Controleer de toestand jaarlijks op wijzigingen.
- Scherm in afwachting van verwijdering het asbestmateriaal af van luchtstromingen en verstoring: bijvoorbeeld door het te verpakken, te fixeren, af te dekken, signalisatie - afbakening aan te brengen, ...

- Eenvoudige handelingen: enkel door erkend asbestverwijderaar  
Gezien de complexiteit en de reële kans op vrijgave van asbestdeeltjes bij verkeerde verwijdering dient deze toepassing verwijderd te worden door een erkend asbestverwijderaar. Hermetische zone zal normaal gezien niet nodig zijn aangezien een asbestverwijderaar deze hechtgebonden toepassing kan verwijderen zonder bijkomende vrijgave van asbest.

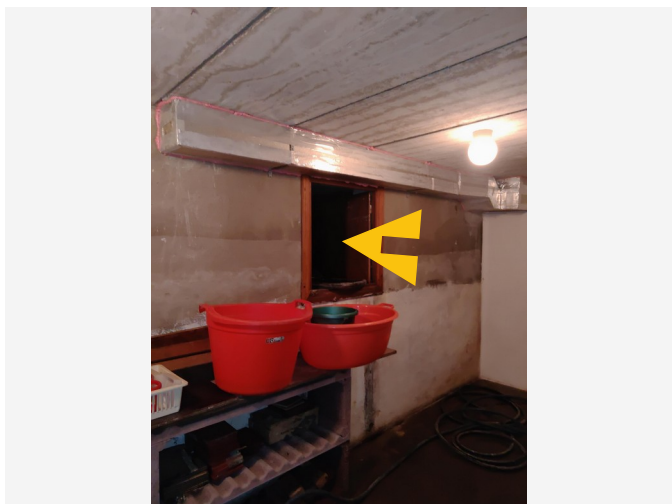
Situeringfoto

**Reden:** Het onderzoek kan niet uitgevoerd worden binnen de bepalingen van de Welzijnswet

**Uitleg van de asbestdeskundige:** Slechts een beperkte inspectie mogelijk vanuit de toegangsluiken. Geen asbestverdachte materialen aangetroffen.

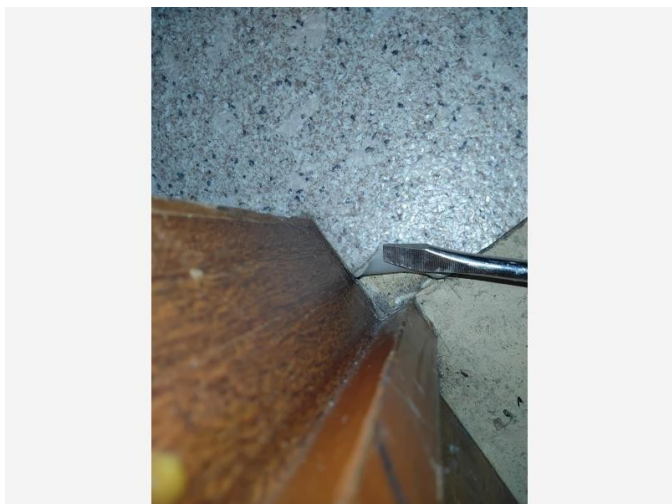
Soepel vloerzeil, geen asbestverdachte onderlaag aangetroffen. Niet asbestverdacht.

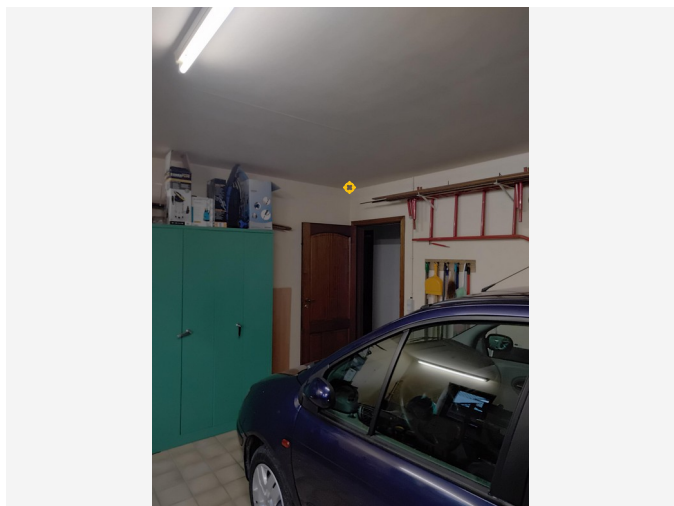
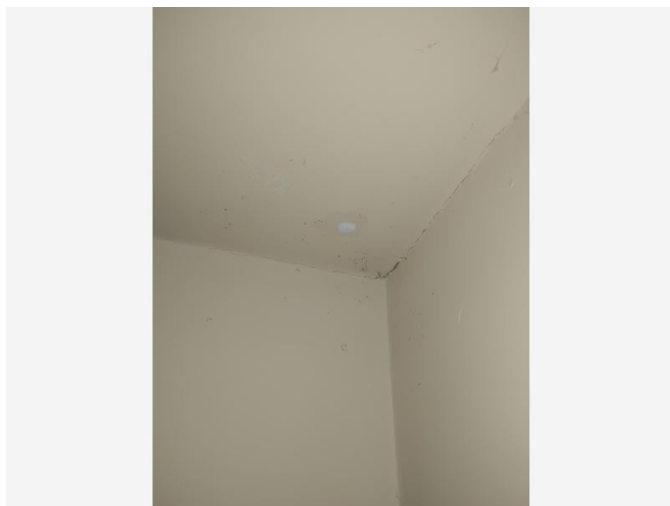
Geen asbest

#	Type	Referentie	Resultaat
4.1	Mengmonster	2.1	Geen asbest

<b>Beschrijving</b>	Pleisterwerk plafonds woning
<b>Omgeving</b>	Binnen
<b>Primaire drager</b>	Plafond
<b>Bindmiddel van materiaal</b>	Gips - kalk
<b>Gebondenheid op basis van bindmiddel</b>	Niet-hechtgebonden
<b>Hoeveelheid (oppervlakte - dikte - aantal)</b>	• 295,00 m <sup>2</sup> - 1,00 cm - 1 stuk
<b>Totaal volume</b>	2,95 m <sup>3</sup>
<b>Identificatiemethode</b>	Vaststelling met monsternamen
<b>Destructieve handeling voor identificatie</b>	Nee

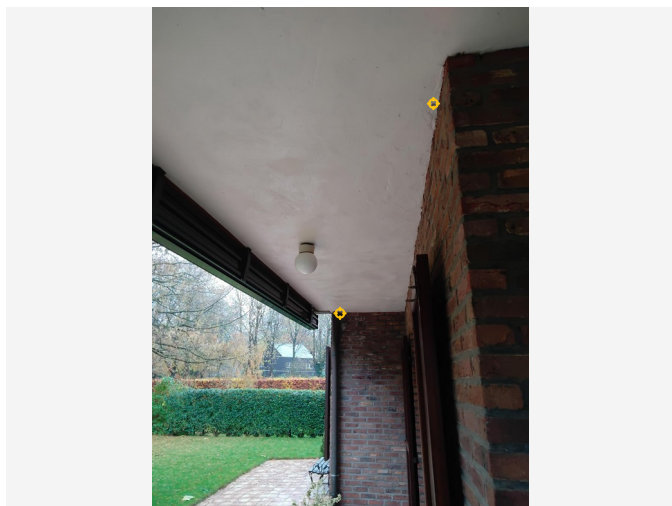
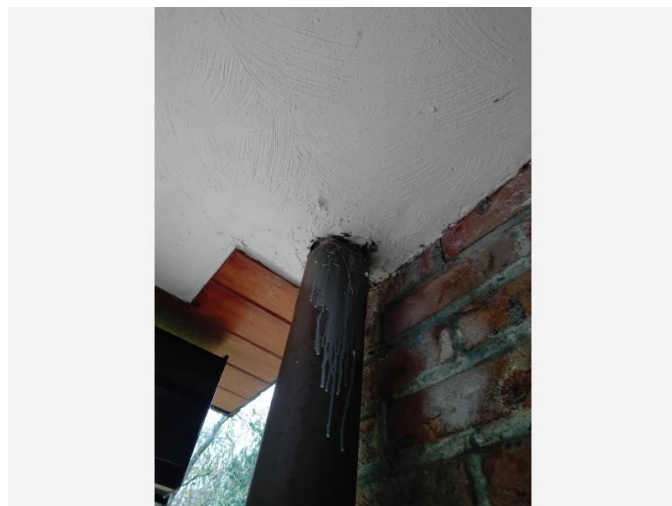
## Fiche 5: Crepi plafond afdak

Geen asbest

#	Type	Referentie	Resultaat
5.1	Mengmonster	3.1	Geen asbest

Beschrijving	Crepi plafond afdak
Omgeving	Buiten
Primaire drager	Plafond
Bindmiddel van materiaal	Gips - kalk
Gebondenheid op basis van bindmiddel	Niet-hechtgebonden
Hoeveelheid (oppervlakte - dikte - aantal)	• 10,00 m <sup>2</sup> - 1,00 cm - 1 stuk
Totaal volume	0,10 m <sup>3</sup>
Identificatiemethode	Vaststelling met monstername
Destructieve handeling voor identificatie	Nee

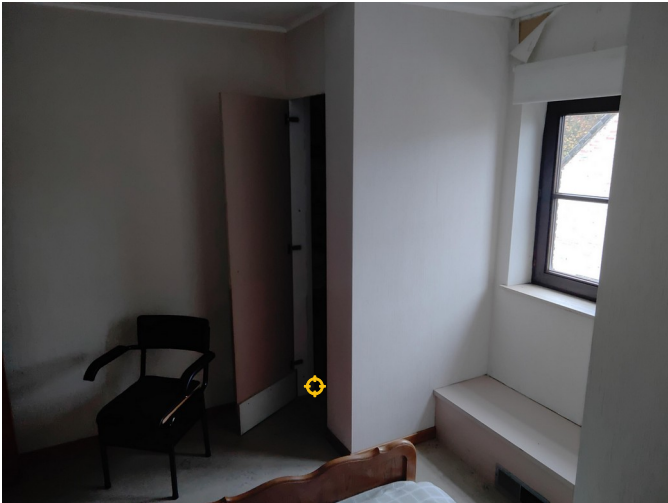
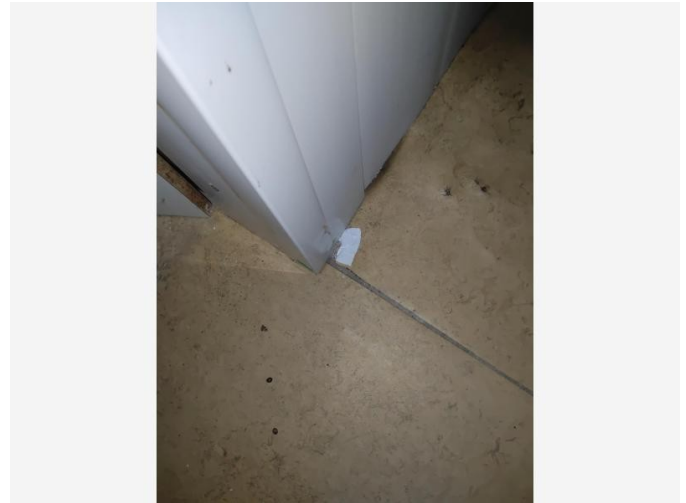
Geen asbest

#	Type	Referentie	Resultaat
6.1	Puntmonster	6.1	Geen asbest

<b>Beschrijving</b>	Vloerzeil eerste verdieping woning
<b>Omgeving</b>	Binnen
<b>Primaire drager</b>	Vloer
<b>Bindmiddel van materiaal</b>	Kunststof of -hars
<b>Gebondenheid op basis van bindmiddel</b>	Hecht
<b>Hoeveelheid (oppervlakte - aantal)</b>	• 62,00 m <sup>2</sup> - 1 stuk
<b>Totale oppervlakte</b>	62,00 m <sup>2</sup>
<b>Identificatiemethode</b>	Vaststelling met monstername
<b>Destructieve handeling voor identificatie</b>	Nee

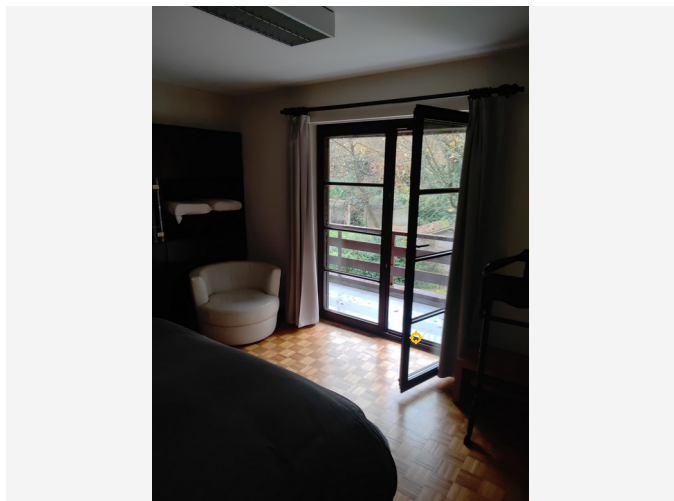
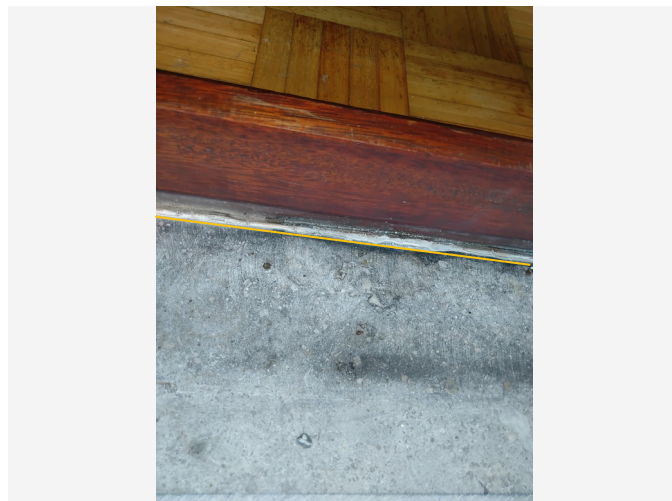
# Fiche 7: Mastiek tussen schrijnwerk en metselwerk achterzijde woning

Geen asbest

#	Type	Referentie	Resultaat
7.1	Puntmonster	4.1	Geen asbest

<b>Beschrijving</b>	Mastiek tussen schrijnwerk en metselwerk achterzijde woning
<b>Omgeving</b>	Buiten
<b>Primaire drager</b>	Wandopening verticaal (raam, deur, ...)
<b>Bindmiddel van materiaal</b>	Kitten, mastiek, pasta
<b>Gebondenheid op basis van bindmiddel</b>	Hecht
<b>Hoeveelheid (gewicht - aantal)</b>	<ul style="list-style-type: none"><li>• 5,00 kg - 2 stuks</li></ul>
<b>Totaal gewicht</b>	10,00 kg
<b>Identificatiemethode</b>	Vaststelling met monstername
<b>Destructieve handeling voor identificatie</b>	Nee
<b>Opmerking</b>	Alle andere mastieken werden gecontroleerd. Deze zijn soepel en in goede staat. Niet asbestverdacht.

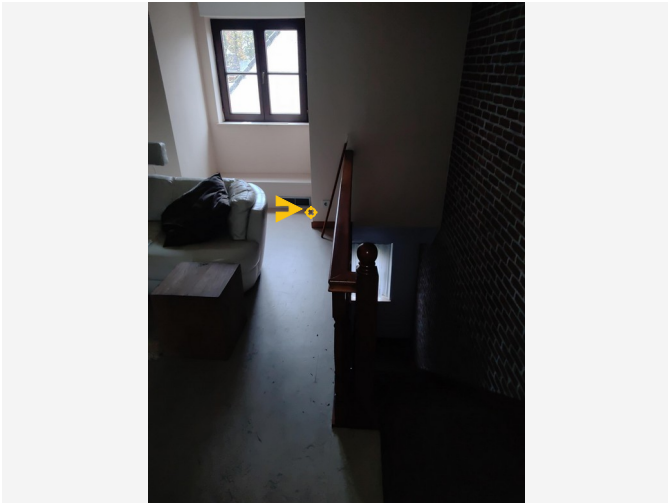
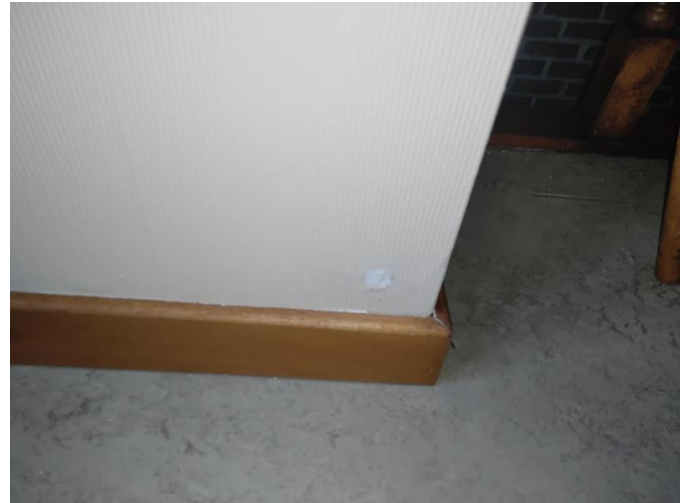
## Fiche 8: Pleisterwerk binnenmuren woning

Geen asbest

#	Type	Referentie	Resultaat
8.1	Mengmonster	1.1	Geen asbest

Beschrijving	Pleisterwerk binnenmuren woning
Omgeving	Binnen
Primaire drager	Binnenwand
Bindmiddel van materiaal	Gips - kalk
Gebondenheid op basis van bindmiddel	Niet-hechtgebonden
Hoeveelheid (oppervlakte - dikte - aantal)	• 550,00 m <sup>2</sup> - 1,00 cm - 1 stuk
Totaal volume	5,50 m <sup>3</sup>
Identificatiemethode	Vaststelling met monsternamen
Destructieve handeling voor identificatie	Nee

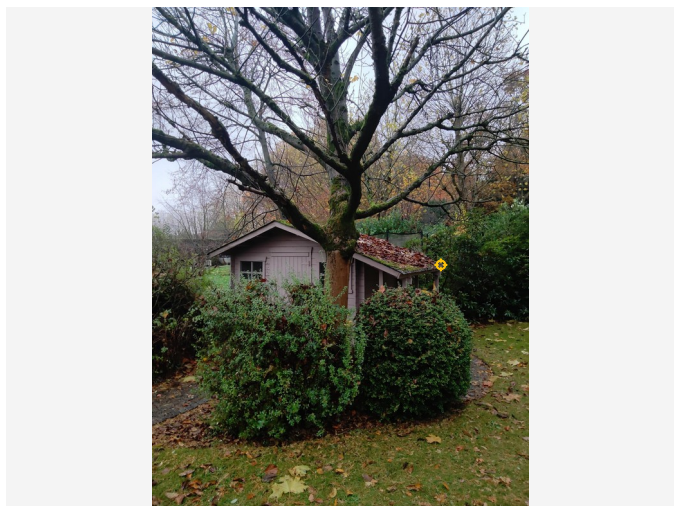
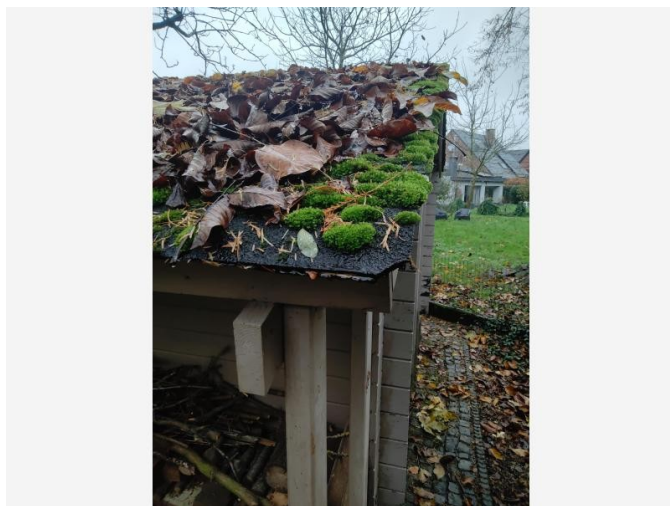
## Fiche 9: Roofing tuinhuis

Geen asbest

#	Type	Referentie	Resultaat
9.1	Puntmonster	5.1	Geen asbest

Beschrijving	Roofing tuinhuis
Omgeving	Buiten
Primaire drager	Schuin dak
Bindmiddel van materiaal	Bitumen (roofing, teer, asfalt)
Gebondenheid op basis van bindmiddel	Hecht
Hoeveelheid (oppervlakte - aantal)	• 10,00 m <sup>2</sup> - 1 stuk
Totale oppervlakte	10,00 m <sup>2</sup>
Identificatiemethode	Vaststelling met monstername
Destructieve handeling voor identificatie	Nee
