Asbestinventarisatetest

Eikenstraat 232, 2840 Rumst

Attestnummer : 20241126-000417.000

Uitgegeven op : 26.11.2024

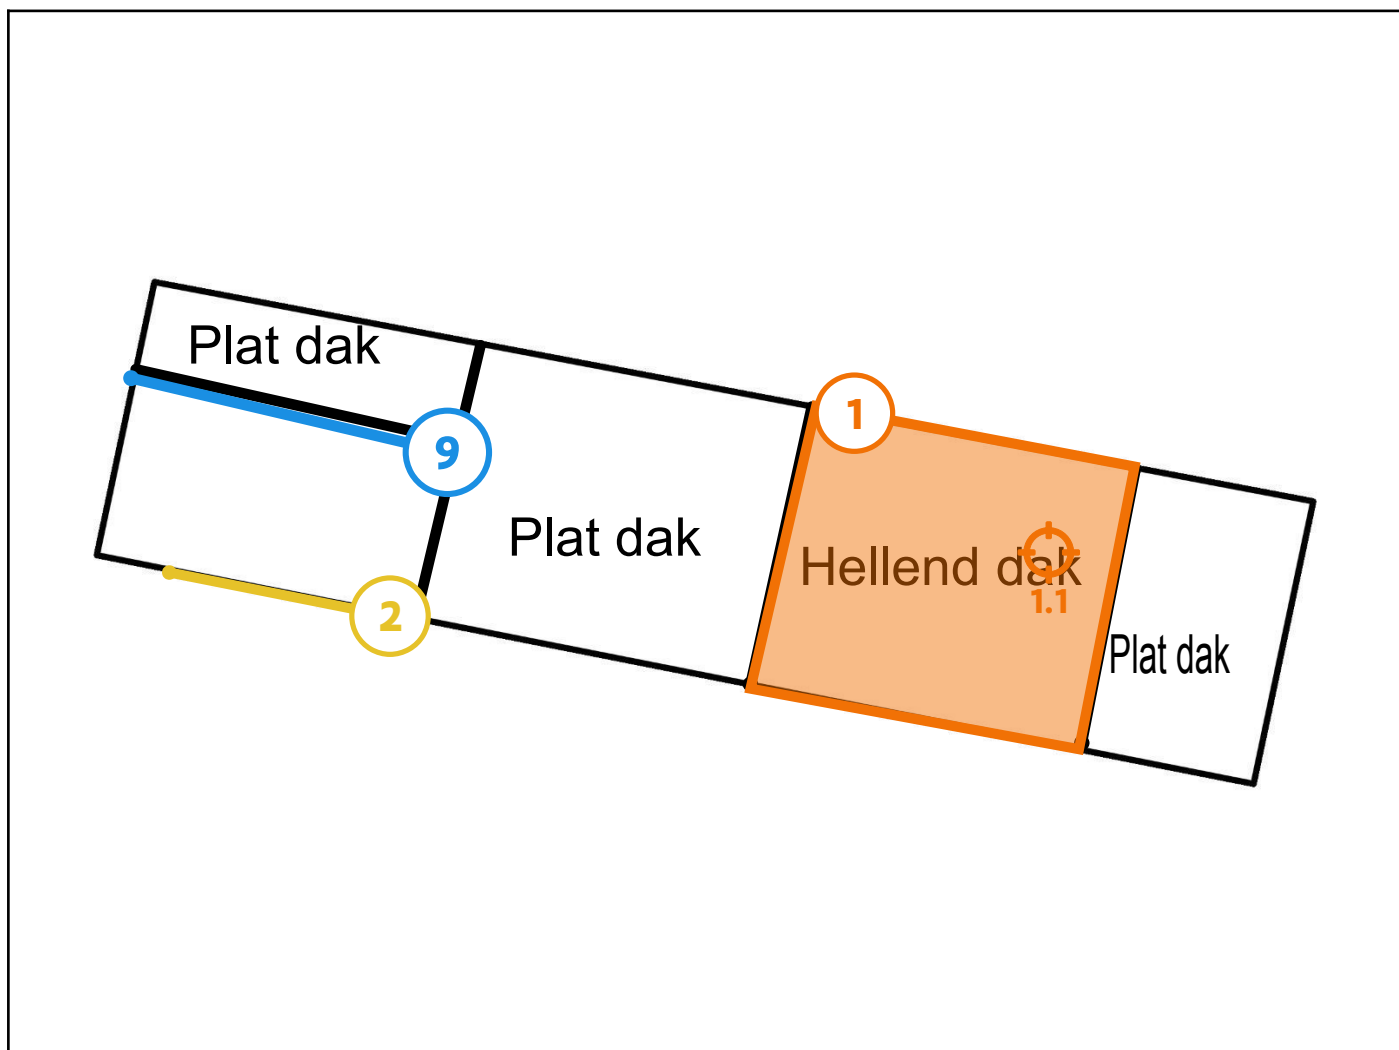
Plan 1.8: Dakenplan

Beschrijving	Type	Actie
1. Leien hellend dak woning	Asbestmateriaal	Verwijderen
1.1 Code: 2.1	Puntmonster	-
2. Dekstenen gemeenschappelijke muur	Asbestmateriaal	Zorgvuldig beheren
9. Cementering achtergevel woning	Geen asbest	-

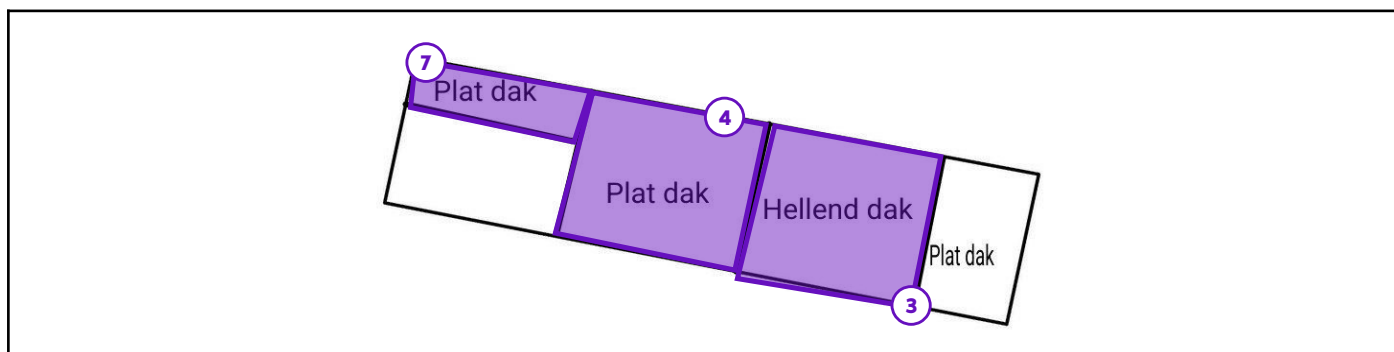
Plan 1.9: Dakenplan

Beschrijving	Type	Actie
3. Onderdak hellend dak woning	Beperking	-
4. Plat dak tweede verdieping woning	Beperking	-
7. Roofing platte daken achterbouw woning	Advies	-

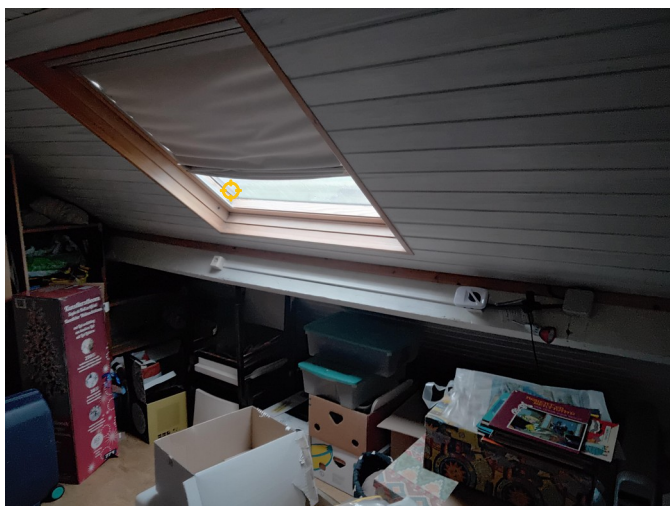
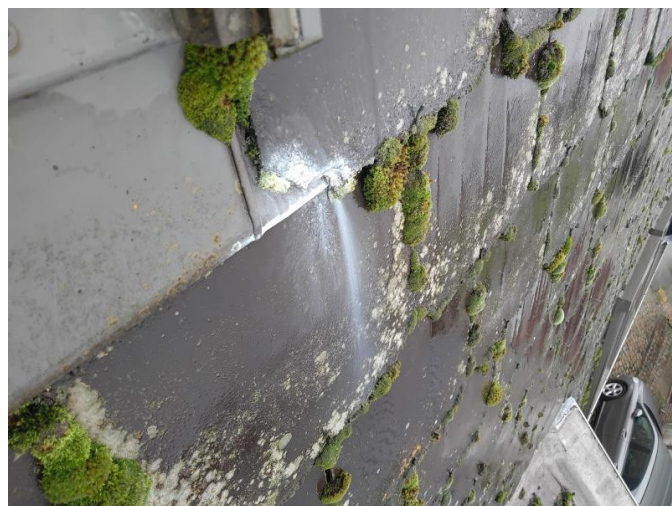
Conclusie

Risicobeoordeling

Eindbeoordeling materiaalrisico	Verhoogd materiaalrisico en/of verhoogde kans op vezelvrijgave
---------------------------------	----------------------------------------------------------------

Gebondenheid	Categorie 1: hechtgebonden in oorsprong
Asbestsoort (vezeltype)	Alleen chrysotiel
Asbestconcentratie	Laag (< 50%)
Afschermingsgraad van het gehele materiaal	Geheel of deels vrij aan de buitenlucht
Toestand van het materiaal	Matig beschadigd, matig verweerd

#	Type	Referentie	Resultaat
1.1	Puntmonster	2.1	Chrysotiel

Beschrijving	Leien hellend dak woning
Omgeving	Buiten
Primaire drager	Schuin dak
Asbestmateriaal	Dak- en gevelbekleding - Lei, shingle
Bindmiddel van asbestmateriaal	Cement
Gebondenheid op basis van bindmiddel	Hecht
Hoeveelheid (oppervlakte - aantal)	<ul style="list-style-type: none">• 20,00 m² - 2 stuks
Totale oppervlakte	40,00 m ²
Eenvoudig bereikbaar	Ja
Bevestigingswijze	<ul style="list-style-type: none">• Geklemd
Identificatiemethode	Vaststelling met monstername
Destructieve handeling voor identificatie	Nee

Het asbestmateriaal valt onder de mijlpaal van 2034.

Verwijderen

- Verwijder dit asbestmateriaal zo snel mogelijk. Volg de toestand goed op.

- Eenvoudige handelingen: enkel door erkend asbestverwijderaar
Gezien de complexiteit en de reële kans op vrijgave van asbestdeeltjes bij verkeerde verwijdering dient deze toepassing verwijderd te worden door een erkend asbestverwijderaar. Hermetische zone zal normaal gezien niet nodig zijn aangezien een asbestverwijderaar deze hechtgebonden toepassing kan verwijderen zonder bijkomende vrijgave van asbest.

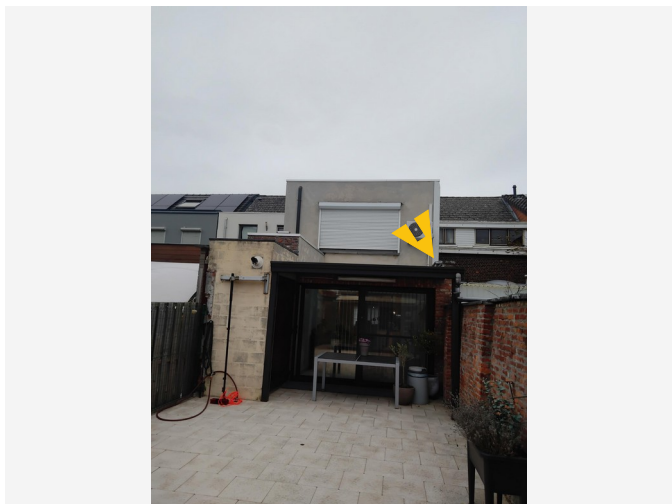
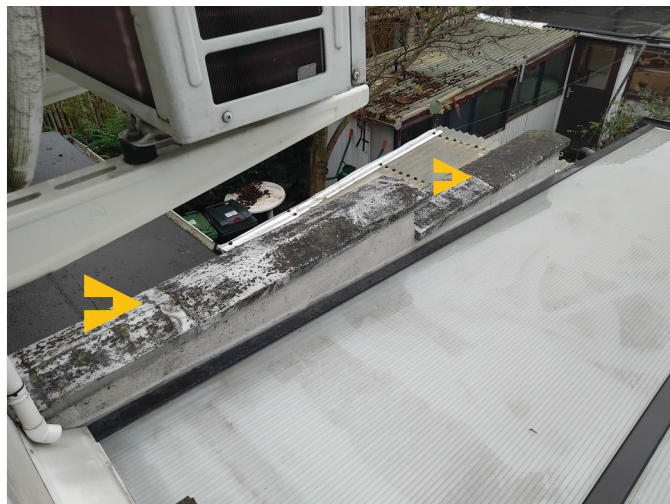
Conclusie

Risicobeoordeling

Eindbeoordeling materiaalrisico	Laag materiaalrisico en/of verlaagde kans op vezelvrijgave
---------------------------------	------------------------------------------------------------

Gebondenheid	Categorie 1: hechtgebonden in oorsprong
Asbestsoort (vezeltype)	Crocidoliet aanwezig
Asbestconcentratie	Laag (< 50%)
Afschermingsgraad van het gehele materiaal	Geheel of deels vrij aan de buitenlucht
Toestand van het materiaal	Licht beschadigd, licht verweerd. Intact calciumsilicaatmateriaal of categorie III 'gebondenheid'

Beschrijving	Dekstenen gemeenschappelijke muur
Omgeving	Buiten
Primaire drager	Wand buitenschil
Asbestmateriaal	Deksteen, muurkap - Hol
Bindmiddel van asbestmateriaal	Cement
Gebondenheid op basis van bindmiddel	Hecht
Hoeveelheid (oppervlakte - dikte - aantal)	<ul style="list-style-type: none">• 3,00 m² - 3,00 cm - 1 stuk
Totaal volume	0,09 m ³
Eenvoudig bereikbaar	Ja
Bevestigingswijze	<ul style="list-style-type: none">• Verlijmd, ingegoten, versmeerd
Identificatiemethode	Vaststelling zonder monstername
Destructieve handeling voor identificatie	Nee

Het asbestmateriaal valt onder de mijlpaal van 2040.

Zorgvuldig beheren

- Zorg voor een veilig beheer. Vermijd het beschadigen van het asbestmateriaal. Controleer de toestand jaarlijks op wijzigingen.

- Eenvoudige handelingen: mag via doe-het-zelf of door werknemer(s) met opleidingsattest eenvoudige handelingen
Indien het materiaal niet beschadigd geraakt mag dit eventueel door een doe-het-zelver verwijderd worden. Dit is enkel mogelijk mits het nemen van de juiste voorzorgsmaatregelen en mits het materiaal goed bevochtigd wordt tijdens de verwijdering. De onderliggende muur dient mogelijk voorzichtig uitgebrouwen te worden om deze vervolgens te verwijderen. De asbesthoudende toepassing mag in geen geval met machinaal gereedschap verwijderd worden om het risico op vrijgave van asbestdeeltjes zo veel als mogelijk in te perken. Dit materiaal moet dubbel verpakt afgevoerd worden naar een recyclagepark.

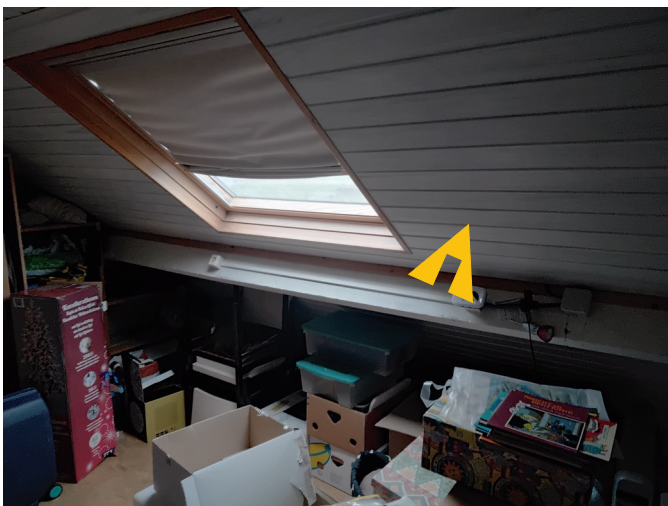
Situeringfoto

Conclusie

Permanente beperking

Reden: Beperking niet-destructief onderzoek

Uitleg van de asbestdeskundige: Langs de binnenzijde werd het plafond afgewerkt met latten vervaardigd uit kunststof. Geen verder onderzoek mogelijk binnen het kader van het niet-destructief onderzoek.

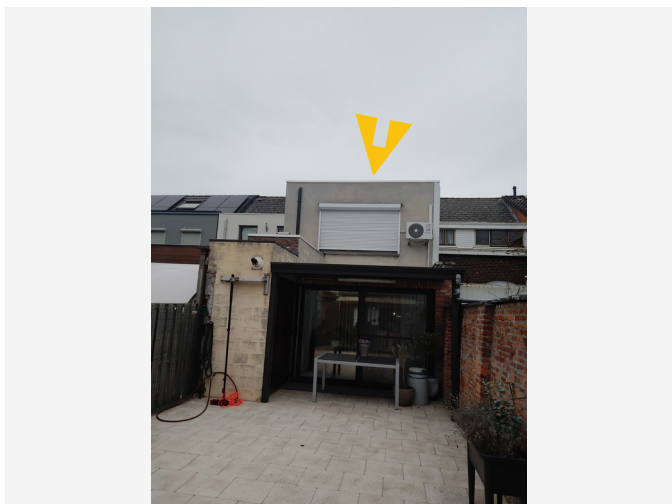
Situeringfoto

Conclusie

Tijdelijke beperking

Reden: Het te onderzoeken materiaal situeert zich hoger dan 3,50 m te rekenen vanaf een veilige ondergrond

Uitleg van de asbestdeskundige: Geen veilige toegang mogelijk. Geen onderzoek van dit dak mogelijk.

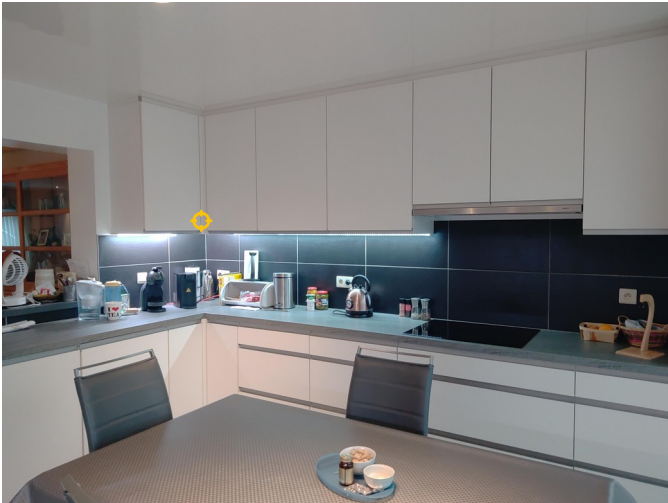
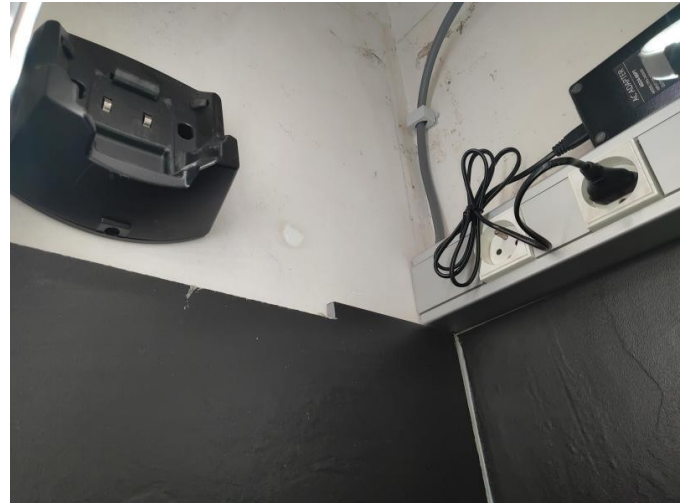
Fiche 8: Pleisterwerk binnenmuren woning

Conclusie

Geen asbest

#	Type	Referentie	Resultaat
8.1	Mengmonster	1.1	Geen asbest

Beschrijving	Pleisterwerk binnenmuren woning
Omgeving	Binnen
Primaire drager	Binnenwand
Bindmiddel van materiaal	Gips - kalk
Gebondenheid op basis van bindmiddel	Niet-hechtgebonden
Hoeveelheid (oppervlakte - dikte - aantal)	• 205,00 m ² - 1,00 cm - 1 stuk
Totaal volume	2,05 m ³
Identificatiemethode	Vaststelling met monsternamen
Destructieve handeling voor identificatie	Nee

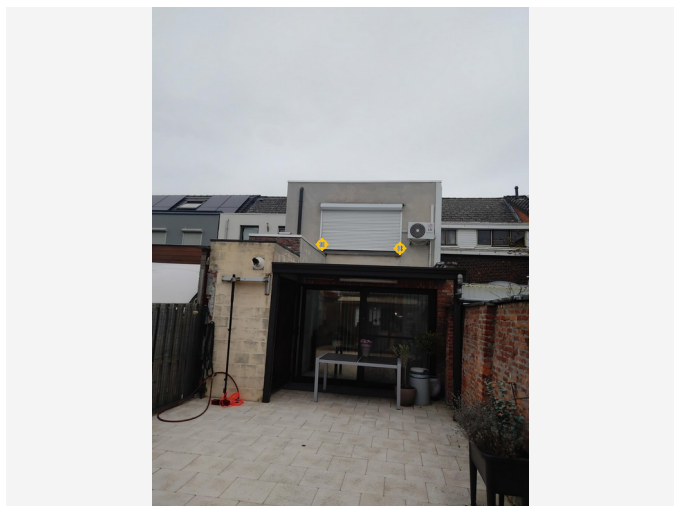
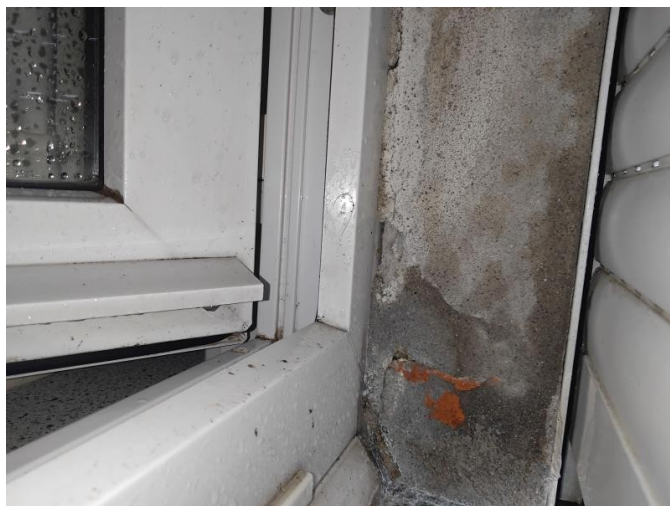
Conclusie

Geen asbest

#	Type	Referentie	Resultaat
9.1	Mengmonster	3.1	Geen asbest

Beschrijving	Cementering achtergevel woning
Omgeving	Buiten
Primaire drager	Wand buitenschil
Bindmiddel van materiaal	Cement
Gebondenheid op basis van bindmiddel	Hecht
Hoeveelheid (gewicht - aantal)	<ul style="list-style-type: none">• 500,00 kg - 1 stuk
Totaal gewicht	500,00 kg
Identificatiemethode	Vaststelling met monstername
Destructieve handeling voor identificatie	Nee
