Asbestinventarisatetest

Consciencestraat 52, 2627 Schelle

Attestnummer : 20241205-000446.000

Uitgegeven op : 05.12.2024

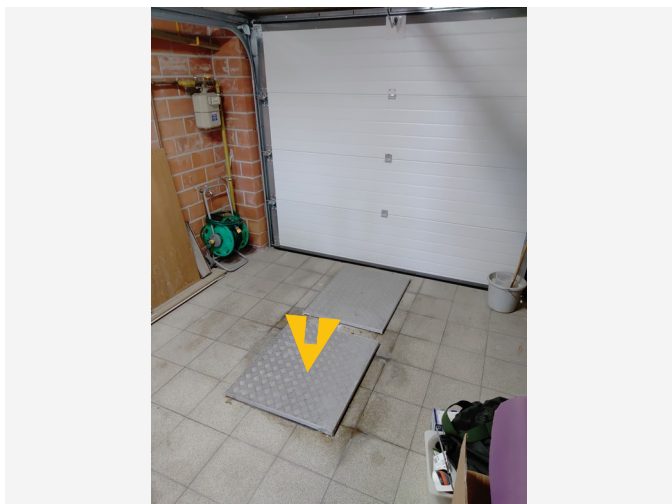
Situeringfoto

Permanente beperking

Reden: Het onderzoek kan niet uitgevoerd worden binnen de bepalingen van de Welzijnswet

Uitleg van de asbestdeskundige: Hoogte circa 90 CM. Slechts een beperkte inspectie mogelijk vanuit het toegangsluik in de garage. Geen asbestverdachte materialen aangetroffen.

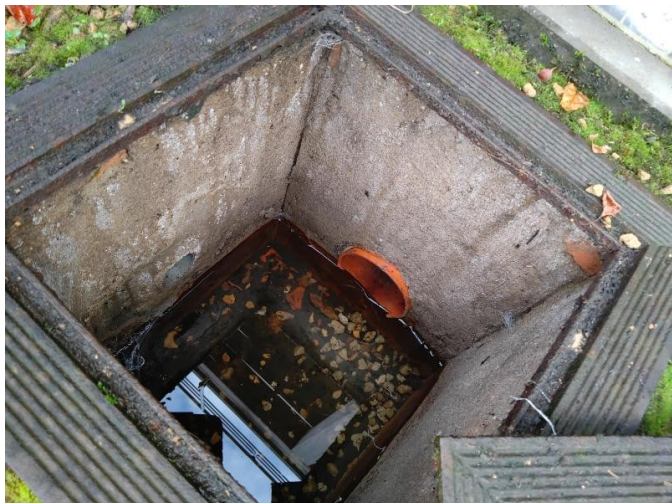
Fiche 2: Waarneembare ondergrondse (afvoer)leidingen woning

Alle waarneembare leidingen werden gecontroleerd. Deze werden vervaardigd uit PVC of metaal. Geen asbestverdachte materialen aangetroffen.

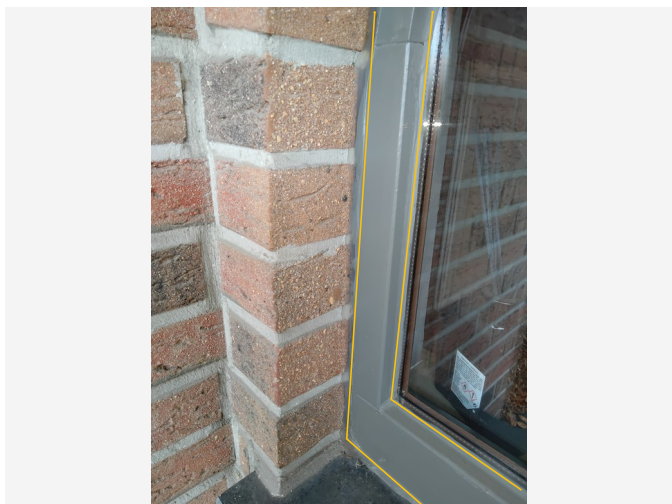
Overall werd de mastiek gecontroleerd. Deze is soepel en in goede staat. Geen asbestverdachte materialen aangetroffen.

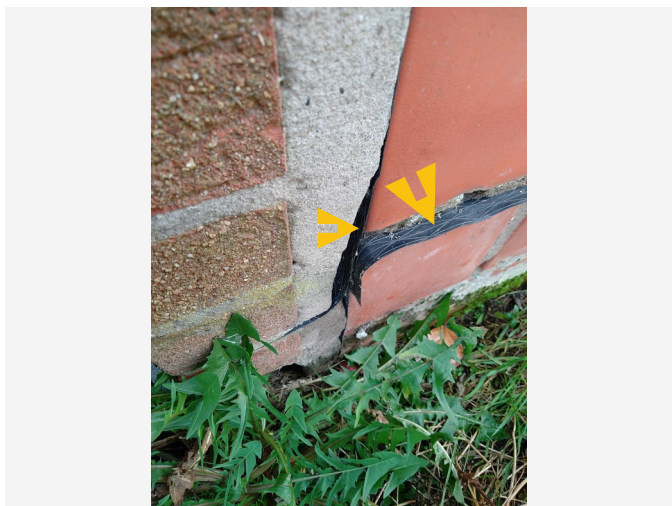
Alle waarneembare waterkeringen werden gecontroleerd. Deze werd vervaardigd uit niet-asbestverdachte kunststof.

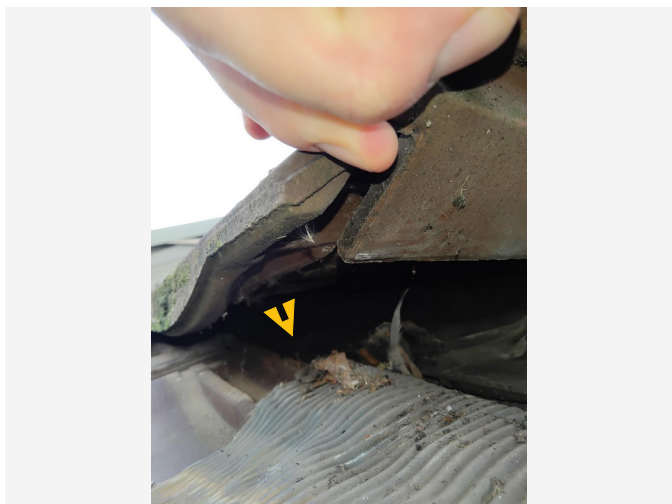
Onder de dakpannen werd een niet-asbestverdacht damp scherm aangetroffen. In de zolder werd het dak afgewerkt met een kunststof folie met daaronder isolatiemateriaal.

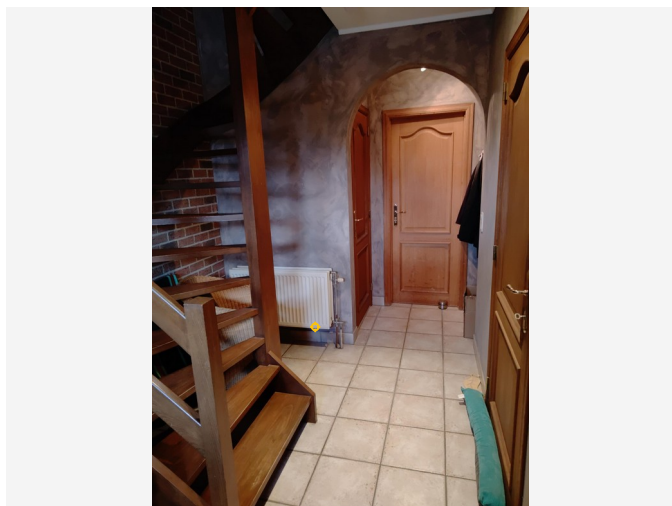
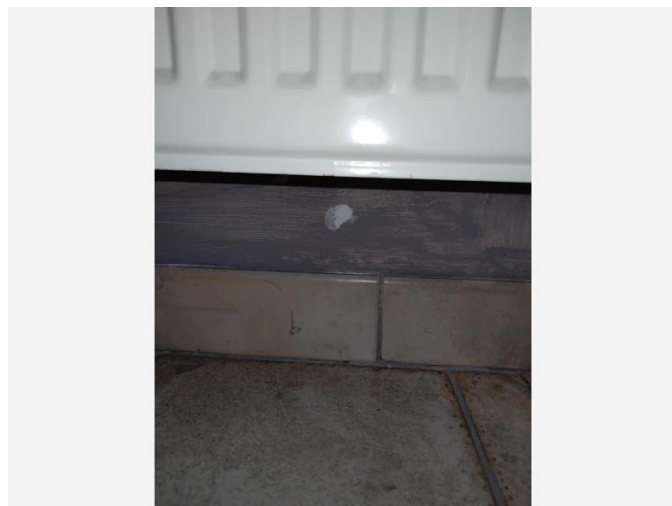
Geen asbest

| # | Type | Referentie | Resultaat |
|---|---|---|---|
| 7.1 | Mengmonster | 1.1 | Geen asbest |

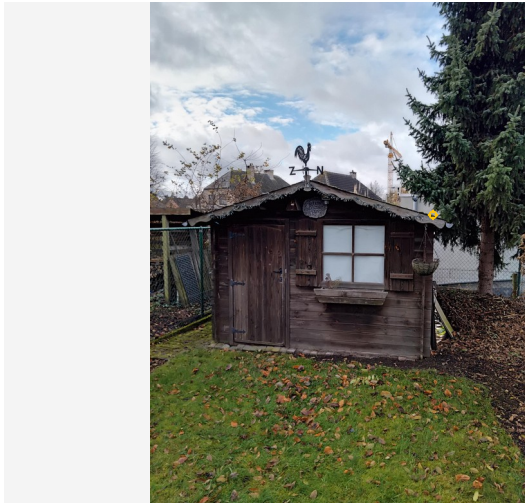
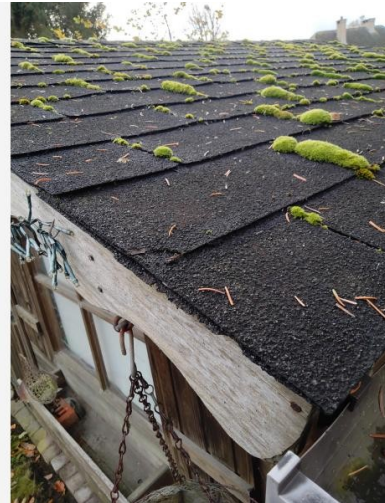
Fiche 8: Roofing hellend dak tuinhuis

Geen asbest

| # | Type | Referentie | Resultaat |
|---|---|---|---|
| 8.1 | Puntmonster | 3.1 | Geen asbest |

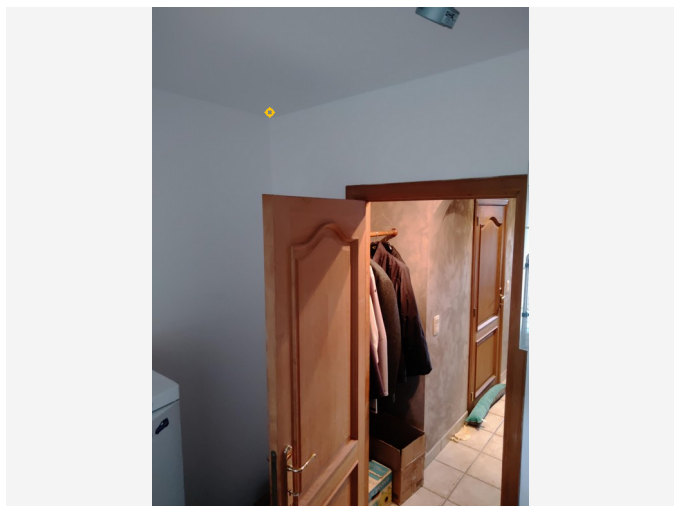
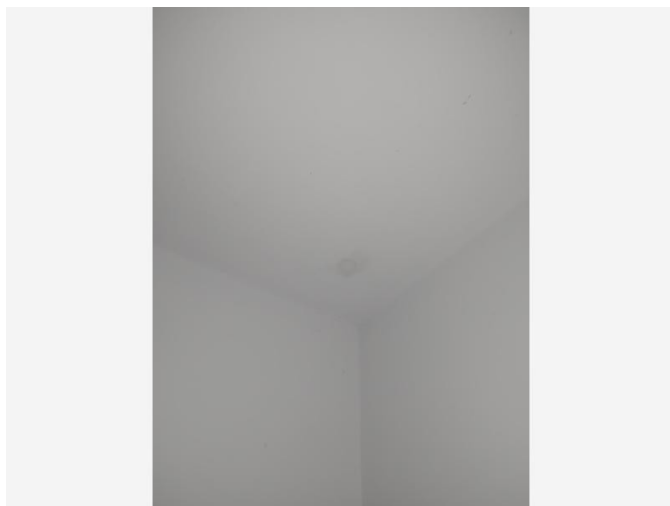
Geen asbest

| # | Type | Referentie | Resultaat |
|---|---|---|---|
| 9.1 | Mengmonster | 2.1 | Geen asbest |
