Asbestinventarisatetest

Groene Hofstraat 18, 2850 Boom

Attestnummer : 20241214-000076.000

Uitgegeven op : 14.12.2024

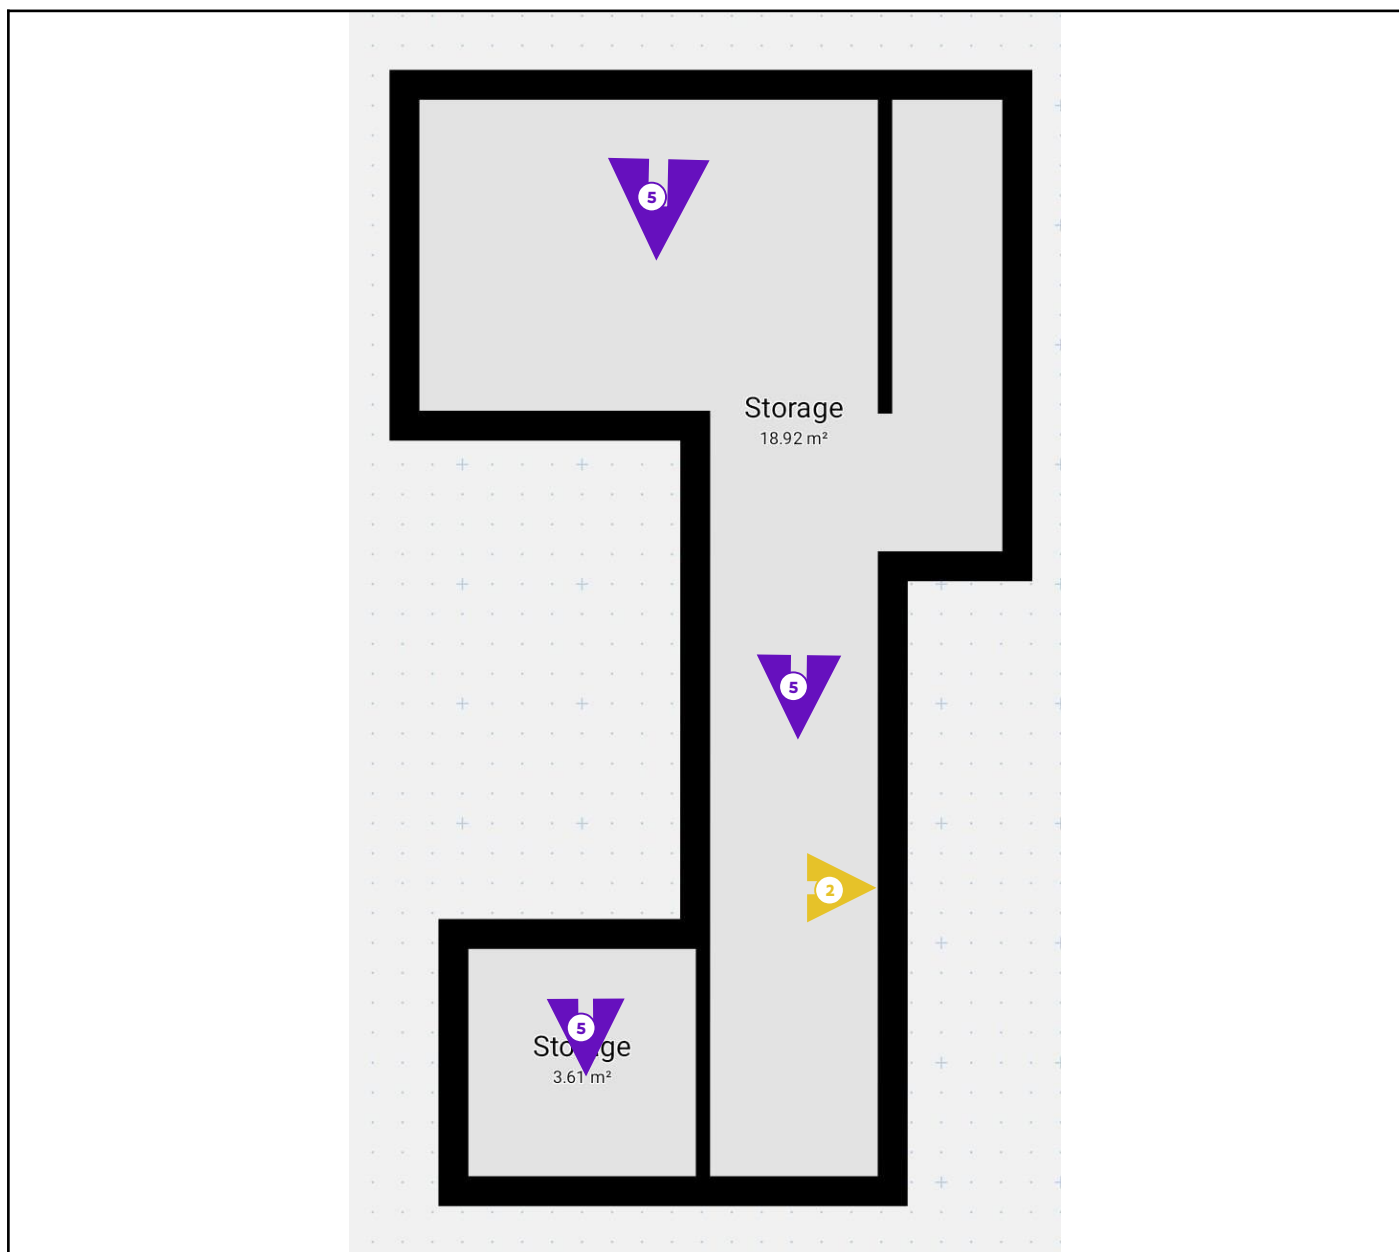
Plan 1.1: Kelder

Beschrijving	Type	Actie
2. Bakeliet elektrische installatie kelder	Asbestmateriaal	Zorgvuldig beheren
5. Water kelder	Beperking	-

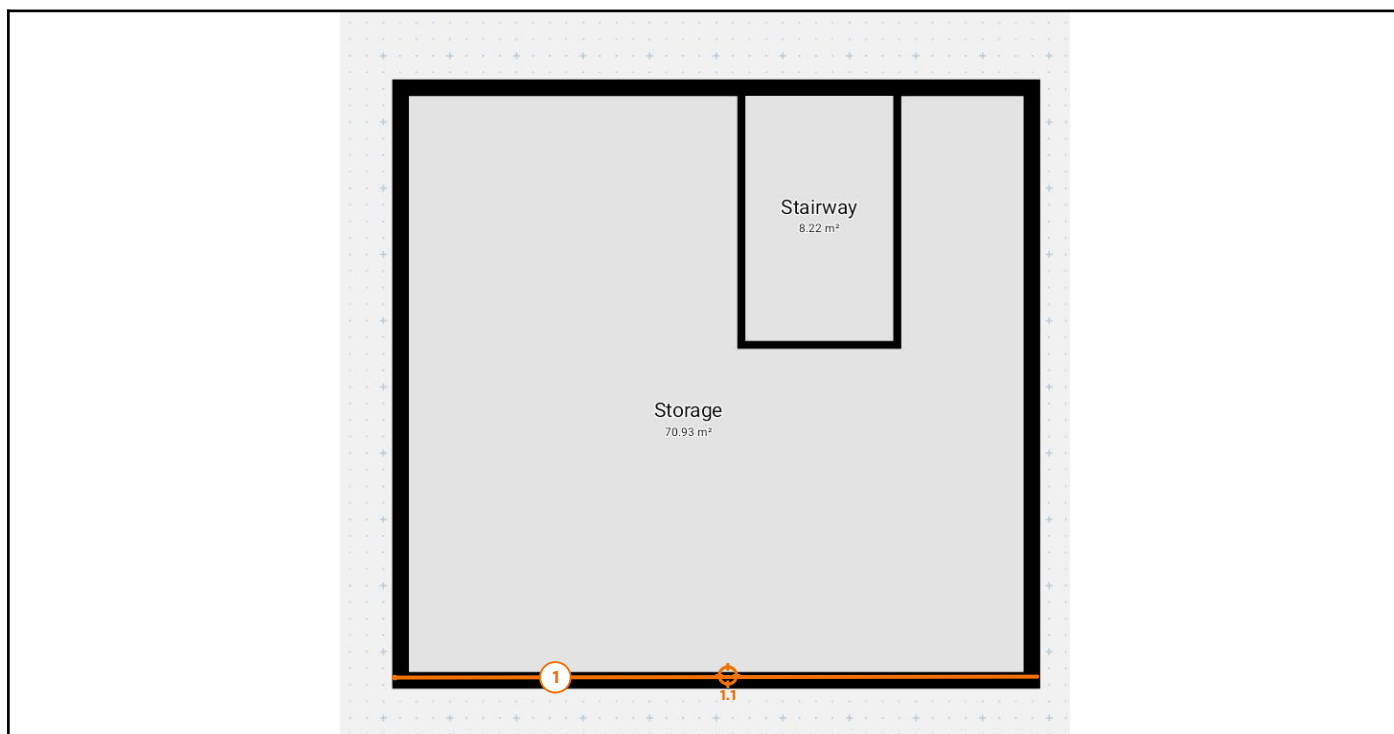
Plan 1.15: Zolder

Beschrijving	Type	Actie
1. Leien voorgevel en zolder gebouw	Asbestmateriaal	Verwijderen
1.1 Code: 4.1	Puntmonster	-

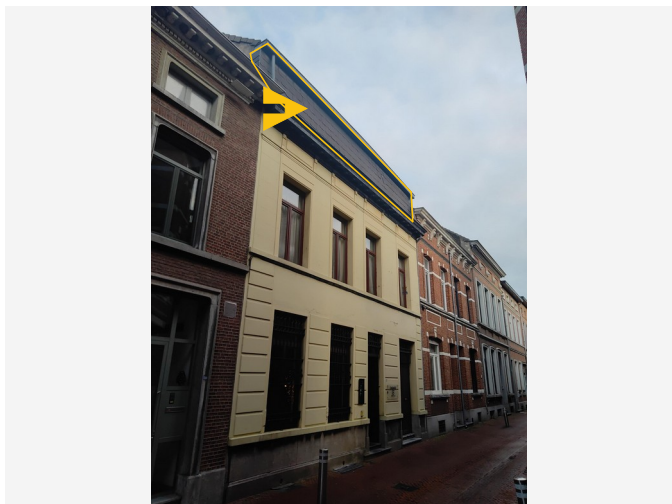
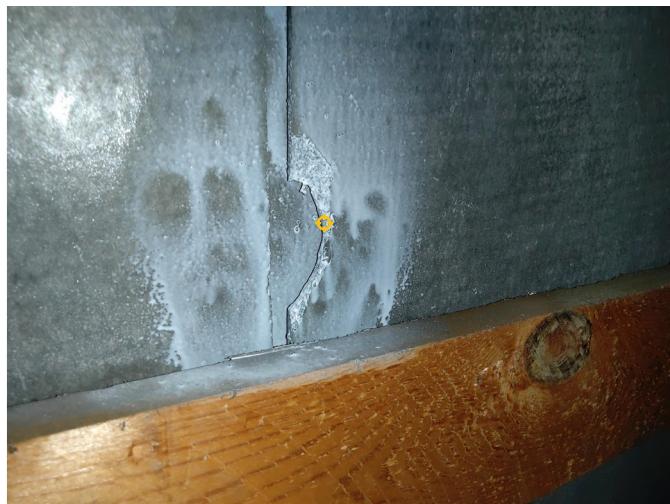
Het asbestmateriaal valt onder de mijlpaal van 2034.

Eindbeoordeling materiaalrisico	Laag materiaalrisico en/of verlaagde kans op vezelvrijgave
---------------------------------	--

Gebondenheid	Categorie 1: hechtgebonden in oorsprong
Asbestsoort (vezeltype)	Alleen chrysotiel
Asbestconcentratie	Laag (< 50%)
Afschermingsgraad van het gehele materiaal	Geheel of deels (ook) vrij aan de binnenlucht
Toestand van het materiaal	Licht beschadigd, licht verweerd. Intact calciumsilicaatmateriaal of categorie III 'gebondenheid'

#	Type	Referentie	Resultaat
1.1	Puntmonster	4.1	Chrysotiel

Beschrijving	Leien voorgevel en zolder gebouw
Omgeving	Grenst aan binnen- en buitenlucht
Primaire drager	Schuin dak
Asbestmateriaal	Dak- en gevelbekleding - Lei, shingle
Bindmiddel van asbestmateriaal	Cement
Gebondenheid op basis van bindmiddel	Hecht
Hoeveelheid (oppervlakte - aantal)	<ul style="list-style-type: none">• 12,00 m² - 1 stuk
Totale oppervlakte	12,00 m ²
Eenvoudig bereikbaar	Ja
Bevestigingswijze	<ul style="list-style-type: none">• Geklemd
Identificatiemethode	Vaststelling met monstername
Destructieve handeling voor identificatie	Nee

- Verwijder dit asbestmateriaal zo snel mogelijk. Volg de toestand goed op.

- Eenvoudige handelingen: enkel door erkend asbestverwijderaar
Gezien de complexiteit en de reële kans op vrijgave van asbestdeeltjes bij verkeerde verwijdering dient deze toepassing verwijderd te worden door een erkend asbestverwijderaar. Hermetische zone zal normaal gezien niet nodig zijn aangezien een asbestverwijderaar deze hechtgebonden toepassing kan verwijderen zonder bijkomende vrijgave van asbest.

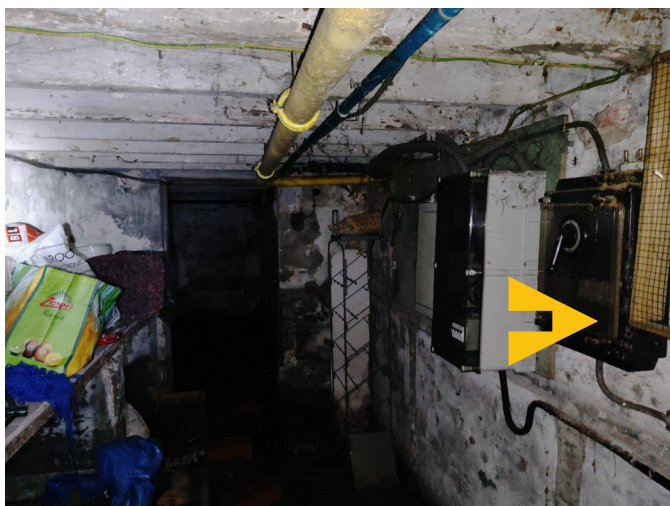
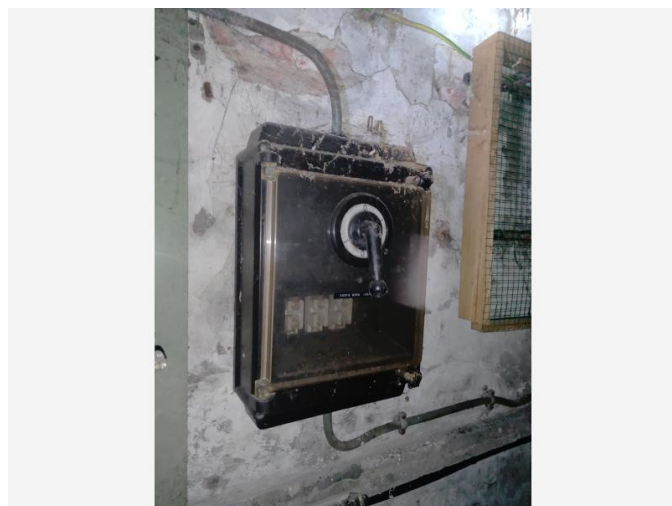
Het asbestmateriaal valt onder de mijlpaal van 2040.

Eindbeoordeling materiaalrisico	Laag materiaalrisico en/of verlaagde kans op vezelvrijgave
---------------------------------	--

Gebondenheid	Categorie 1: hechtgebonden in oorsprong
Asbestsoort (vezeltype)	Crocidoliet aanwezig
Asbestconcentratie	Laag (< 50%)
Afschermingsgraad van het gehele materiaal	Geheel of deels vrij aan de buitenlucht
Toestand van het materiaal	Onbeschadigd, niet verweerd

Beschrijving	Bakeliet elektrische installatie kelder
Omgeving	Binnen
Primaire drager	Communicatie en elektrische infrastructuur en uitrusting
Asbestmateriaal	Plaat, paneel, tablet - Type Bakeliet
Bindmiddel van asbestmateriaal	Kunststof of -hars
Gebondenheid op basis van bindmiddel	Hecht
Hoeveelheid (oppervlakte - dikte - aantal)	<ul style="list-style-type: none">• 0,01 m² - 0,50 cm - 1 stuk
Totaal volume	< 0,001 m ³
Eenvoudig bereikbaar	Ja
Bevestigingswijze	<ul style="list-style-type: none">• Geschroefd
Identificatiemethode	Vaststelling zonder monsternamen
Destructieve handeling voor identificatie	Nee
Opmerking	Oude elektrische installaties vervaardigd uit bakeliet kunnen asbest bevatten. Geen staalname mogelijk zonder ernstige beschadigingen aan te brengen aan deze toepassingen.

- Zorg voor een veilig beheer. Vermijd het beschadigen van het asbestmateriaal. Controleer de toestand jaarlijks op wijzigingen.

- Eenvoudige handelingen: enkel door erkend asbestverwijderaar
Elektriciteitskasten die niet de eigendom zijn van de bewoner dienen door de bevoegde firma (eigenaar) verwijderd te worden.

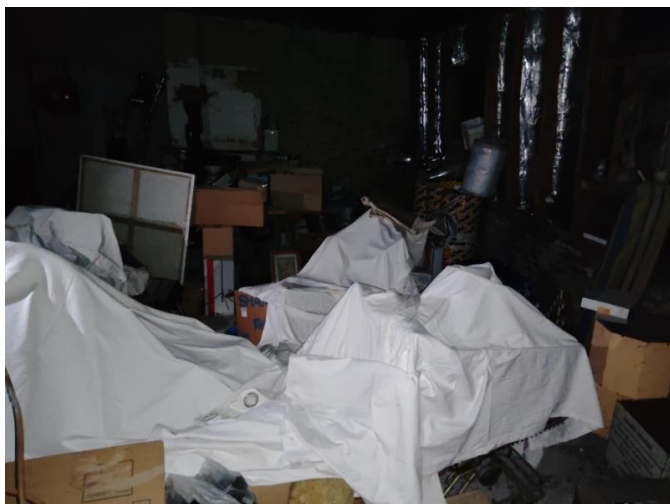
Situeringfoto

Tijdelijke beperking

Reden: Materiaal in opslag

Uitleg van de asbestdeskundige: Zeer veel materiaal in opslag waardoor slechts een beperkte inspectie mogelijk is. Gezien de omvang en de aard wordt dit gezien als een middellange termijn onderzoeksbeperking.

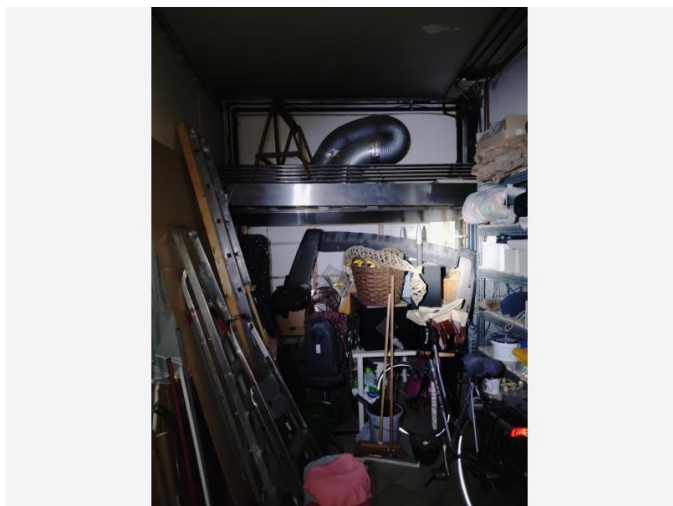
Situeringfoto

Tijdelijke beperking

Reden: Materiaal in opslag

Uitleg van de asbestdeskundige: Zeer veel materiaal in opslag waardoor slechts een beperkte inspectie mogelijk is. Gezien de omvang en de aard wordt dit gezien als een middellange termijn onderzoeksbeperking.

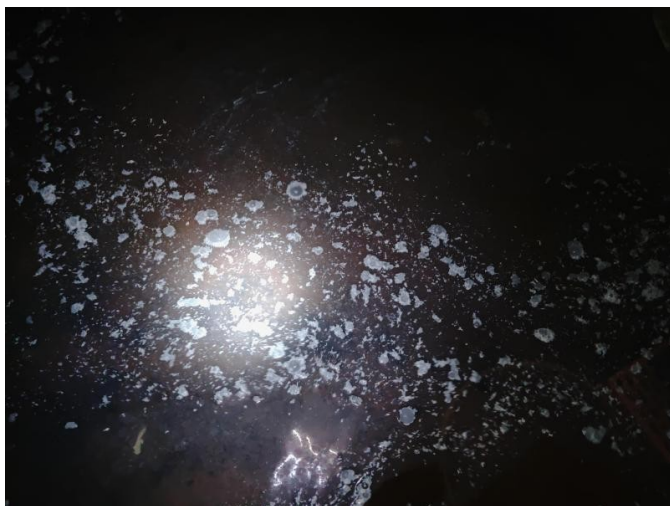
Situeringsfoto

Tijdelijke beperking

Reden: Water in de kelder

Uitleg van de asbestdeskundige: Veel water in de kelder waardoor de vloer niet onderzocht kan worden.

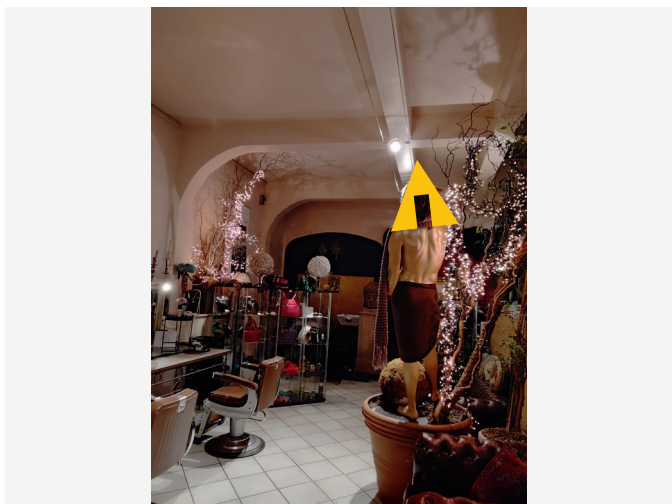
Situeringfoto

Tijdelijke beperking

Reden: Het te onderzoeken materiaal situeert zich hoger dan 3,50 m te rekenen vanaf een veilige ondergrond

Uitleg van de asbestdeskundige: Hoogte 4 meter. Geen staalname mogelijk.

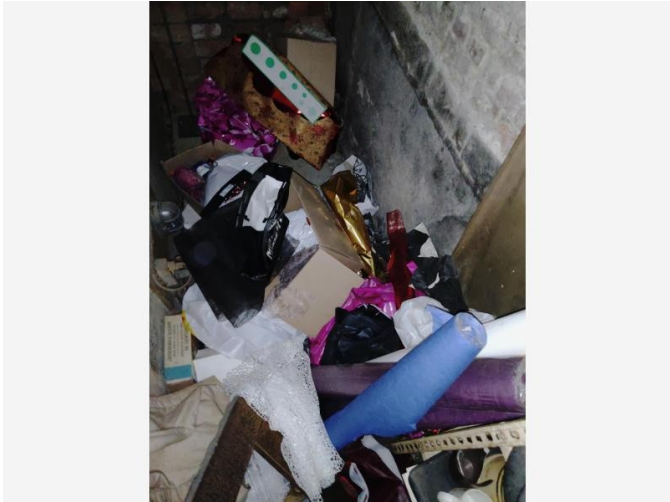
Fiche 7: Materiaal in opslag berging achterzijde gebouw

Tijdelijke beperking

Reden: Materiaal in opslag

Uitleg van de asbestdeskundige: Zeer veel materiaal in opslag waardoor slechts een beperkte inspectie mogelijk is. Gezien de omvang en de aard wordt dit gezien als een middellange termijn onderzoeksbeperking.

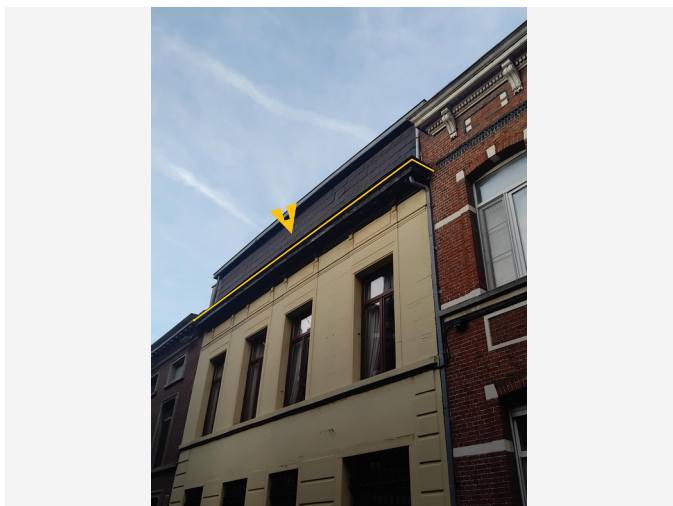
Situeringfoto

Tijdelijke beperking

Reden: Het te onderzoeken materiaal situeert zich hoger dan 3,50 m te rekenen vanaf een veilige ondergrond

Uitleg van de asbestdeskundige: Hoogte circa 8 meter. Geen inspectie van de dakgoot mogelijk.

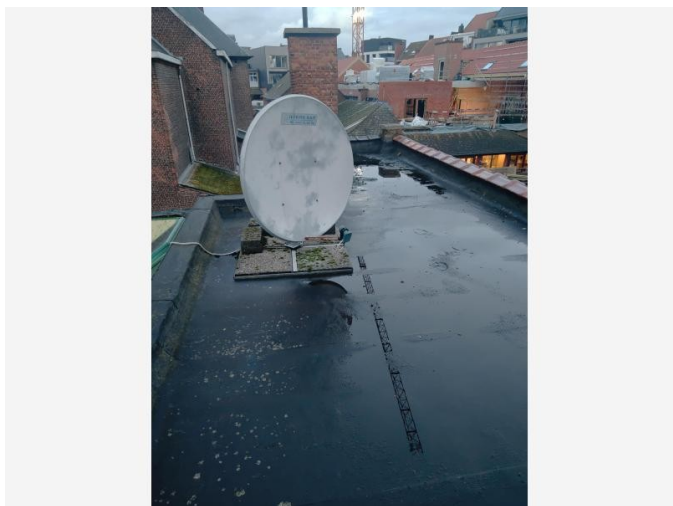
Roofing met glasvezels, niet asbestverdacht.

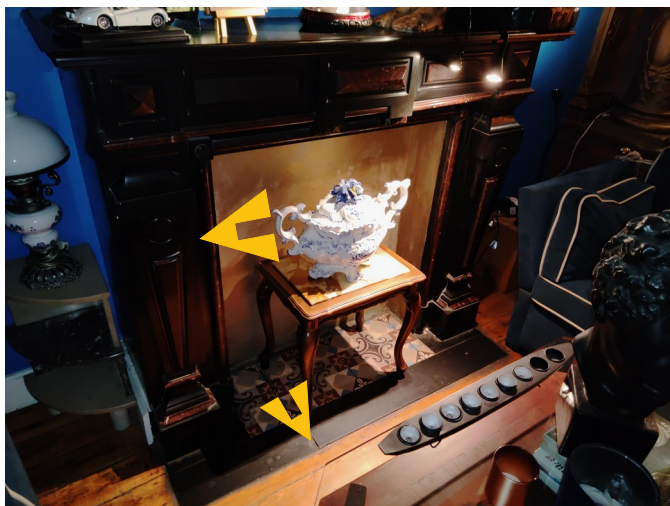
De haard volledig opgebouwd uit natuursteen. Controle op basis van breukvlakken in het marmer. Niet asbestverdacht.

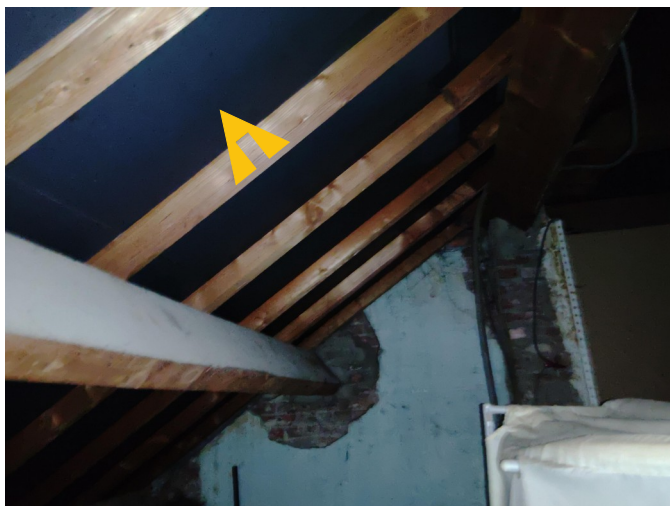
Langs de binnenzijde (zolder) is het dak afgewerkt met een niet-asbestverdacht damp scherm. Geen verder onderzoek mogelijk binnen het kader van het niet-destructief onderzoek.

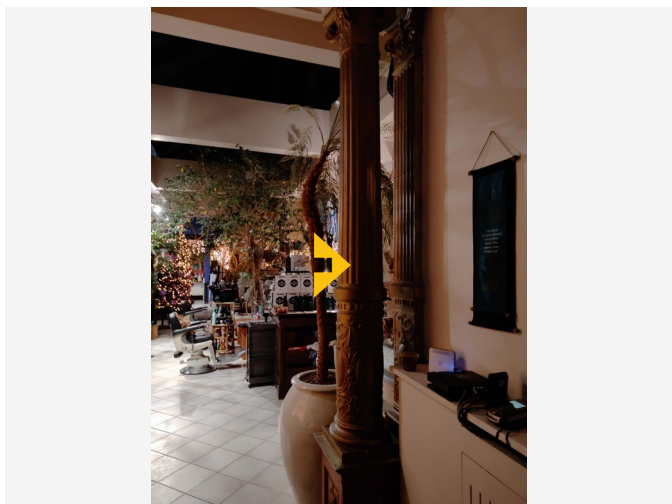
Geen verloren bekisting uit asbest aangetroffen.
