Asbestinventarisatetest

Nachtegalstraat 93, 2850 Boom

Attestnummer : 20241220-000441.000

Niet-asbestveilig

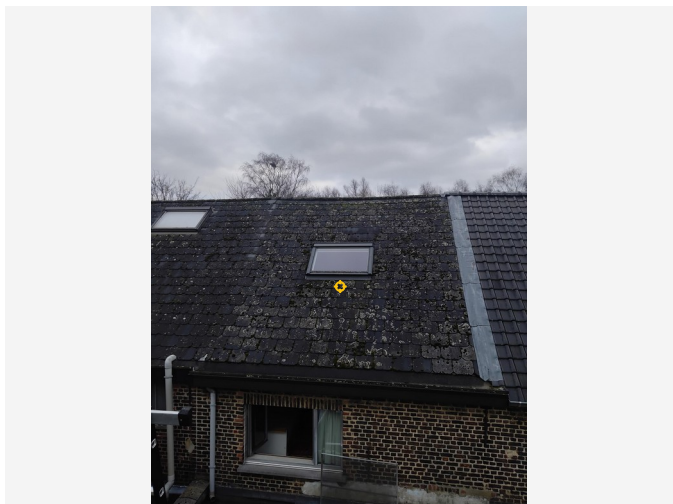
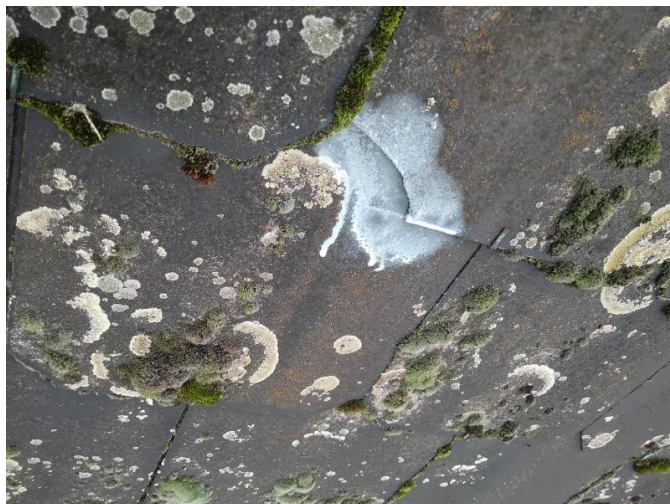
Het asbestmateriaal valt onder de mijlpaal van 2034.

Eindbeoordeling materiaalrisico	Verhoogd materiaalrisico en/of verhoogde kans op vezelvrijgave
---------------------------------	--

Gebondenheid	Categorie 1: hechtgebonden in oorsprong
Asbestsoort (vezeltype)	Alleen chrysotiel
Asbestconcentratie	Laag (< 50%)
Afschermingsgraad van het gehele materiaal	Geheel of deels vrij aan de buitenlucht
Toestand van het materiaal	Matig beschadigd, matig verweerd

#	Type	Referentie	Resultaat
1.1	Puntmonster	5.1	Chrysotiel

Beschrijving	Leien hellend dak woning
Omgeving	Buiten
Primaire drager	Schuin dak
Asbestmateriaal	Dak- en gevelbekleding - Lei, shingle
Bindmiddel van asbestmateriaal	Cement
Gebondenheid op basis van bindmiddel	Hecht
Hoeveelheid (oppervlakte - aantal)	<ul style="list-style-type: none">• 25,00 m² - 2 stuks
Totale oppervlakte	50,00 m ²
Eenvoudig bereikbaar	Ja
Bevestigingswijze	<ul style="list-style-type: none">• Geklemd
Identificatiemethode	Vaststelling met monstername
Destructieve handeling voor identificatie	Nee

Verwijderen

- Verwijder dit asbestmateriaal zo snel mogelijk. Volg de toestand goed op.

- Eenvoudige handelingen: enkel door erkend asbestverwijderaar
Gezien de complexiteit en de reële kans op vrijgave van asbestdeeltjes bij verkeerde verwijdering dient deze toepassing verwijderd te worden door een erkend asbestverwijderaar. Hermetische zone zal normaal gezien niet nodig zijn aangezien een asbestverwijderaar deze hechtgebonden toepassing kan verwijderen zonder bijkomende vrijgave van asbest.

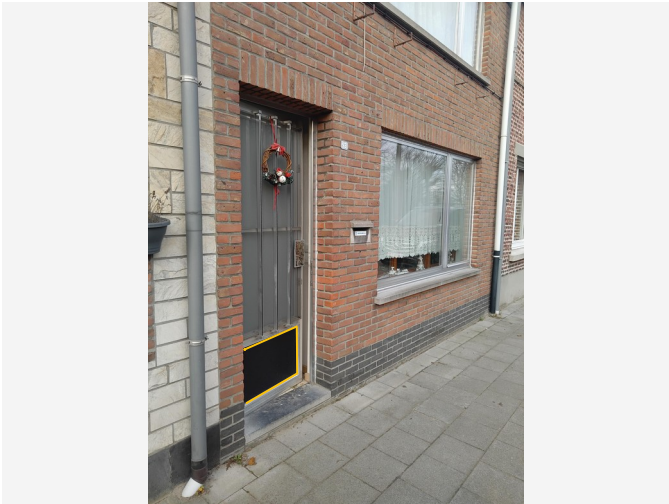
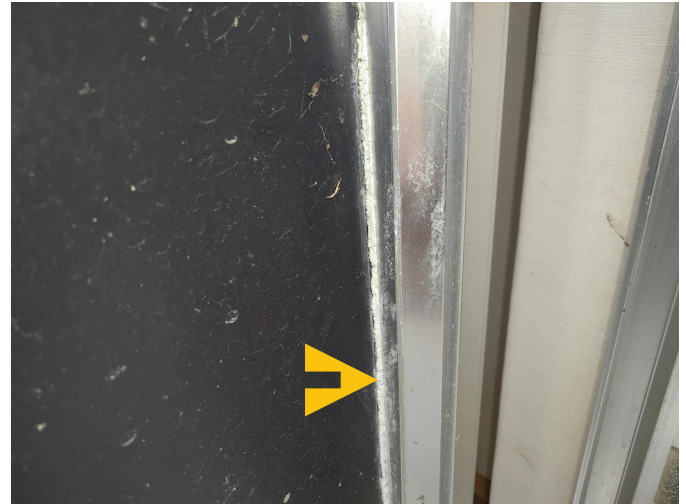
Het asbestmateriaal valt onder de mijlpaal van 2040.

Eindbeoordeling materiaalrisico	Laag materiaalrisico en/of verlaagde kans op vezelvrijgave
---------------------------------	--

Gebondenheid	Categorie 1: hechtgebonden in oorsprong
Asbestsoort (vezeltype)	Amfibool aanwezig, uitgezonderd crocidoliet
Asbestconcentratie	Laag (< 50%)
Afschermingsgraad van het gehele materiaal	Geheel of deels vrij aan de buitenlucht
Toestand van het materiaal	Licht beschadigd, licht verweerd. Intact calciumsilicaatmateriaal of categorie III 'gebondenheid'

Beschrijving	Mastiek rond invulpaneel voordeur
Omgeving	Buiten
Primaire drager	Wandopening verticaal (raam, deur, ...)
Asbestmateriaal	In-situ afwerkingslagen - Pasta, stopverf, voegsel, stopsel, vulsel, mastiek, kitten, ...
Bindmiddel van asbestmateriaal	Kitten, mastiek, pasta
Gebondenheid op basis van bindmiddel	Hecht
Hoeveelheid (gewicht - aantal)	<ul style="list-style-type: none">• 1,00 kg - 1 stuk
Totaal gewicht	1,00 kg
Eenvoudig bereikbaar	Ja
Bevestigingswijze	<ul style="list-style-type: none">• Verlijmd, ingegoten, versmeerd
Identificatiemethode	Vaststelling zonder monsternamen
Destructieve handeling voor identificatie	Nee

Zorgvuldig beheren

- Zorg voor een veilig beheer. Vermijd het beschadigen van het asbestmateriaal. Controleer de toestand jaarlijks op wijzigingen.

- Eenvoudige handelingen: mag via doe-het-zelf of door werknemer(s) met opleidingsattest eenvoudige handelingen
De volledige verwijdering van het schrijnwerk geniet de voorkeur. Zo niet, mag dit materiaal door een doe-het-zelver verwijderd worden. Dit is enkel mogelijk mits het nemen van de juiste voorzorgsmaatregelen, het gebruik van de nodige PBM's (een aansluitend stofmasker beschermingsklasse FFP3, een wegwerpoverall en afspoelbare schoenen) en mits het materiaal goed bevochtigd of gefixeerd wordt tijdens de verwijdering. De mastiek moet voorzichtig los geschraapt worden met handgereedschap (bv. met een priem of platte schroevendraaier). Nadien dient deze dubbel verpakt afgevoerd te worden naar een recyclagepark of kan het afval opgehaald worden door een geregistreerde asbestinzamelaar.

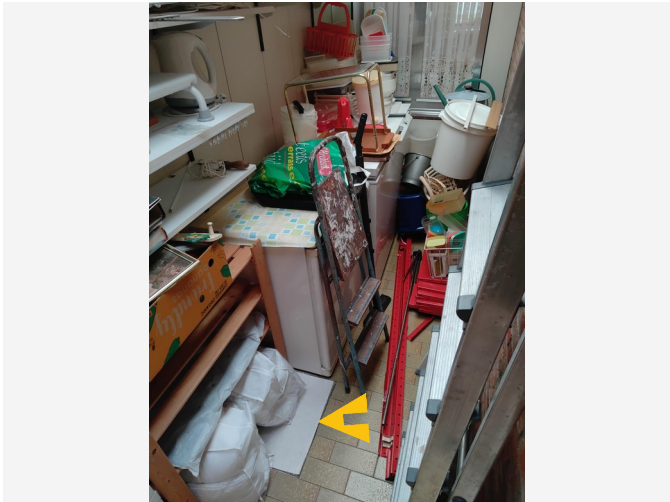
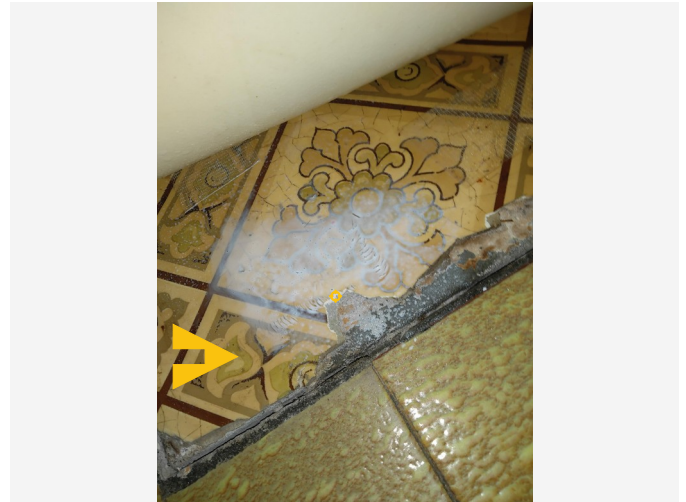
Fiche 3: Vloerzeil berging gelijkvloers en eerste verdieping woning

Het asbestmateriaal valt onder de mijlpaal van 2040.

Eindbeoordeling materiaalrisico	Laag materiaalrisico en/of verlaagde kans op vezelvrijgave
---------------------------------	--

Gebondenheid	Categorie 1: hechtgebonden in oorsprong
Asbestsoort (vezeltype)	Alleen chrysotiel
Asbestconcentratie	Laag (< 50%)
Afschermingsgraad van het gehele materiaal	Geheel of deels (ook) vrij aan de binnenlucht
Toestand van het materiaal	Licht beschadigd, licht verweerd. Intact calciumsilicaatmateriaal of categorie III 'gebondenheid'

#	Type	Referentie	Resultaat
3.1	Puntmonster	3.1	Chrysotiel

Beschrijving	Vloerzeil berging gelijkvloers en eerste verdieping woning
Omgeving	Binnen
Primaire drager	Vloer
Asbestmateriaal	Prefab - afwerking - Vloerzeil
Bindmiddel van asbestmateriaal	Kunststof of -hars
Gebondenheid op basis van bindmiddel	Hecht
Hoeveelheid (oppervlakte - aantal)	<ul style="list-style-type: none">• 0,50 m² - 1 stuk• 38,00 m² - 1 stuk
Totale oppervlakte	38,50 m ²
Eenvoudig bereikbaar	Ja
Bevestigingswijze	<ul style="list-style-type: none">• Verlijmd, ingegoten, versmeerd
Identificatiemethode	Vaststelling met monsternamen
Destructieve handeling voor identificatie	Nee

Zorgvuldig beheren

- Zorg voor een veilig beheer. Vermijd het beschadigen van het asbestmateriaal. Controleer de toestand jaarlijks op wijzigingen.
- Scherm in afwachting van verwijdering het asbestmateriaal af van luchtstromingen en verstoring: bijvoorbeeld door het te verpakken, te fixeren, af te dekken, signalisatie - afbakening aan te brengen, ...

- Hermetische zone (erkend asbestverwijderaar)
Gezien de onvermijdelijke vrijgave van asbestdeeltjes dient deze toepassing in hermetische zone verwijderd te worden.

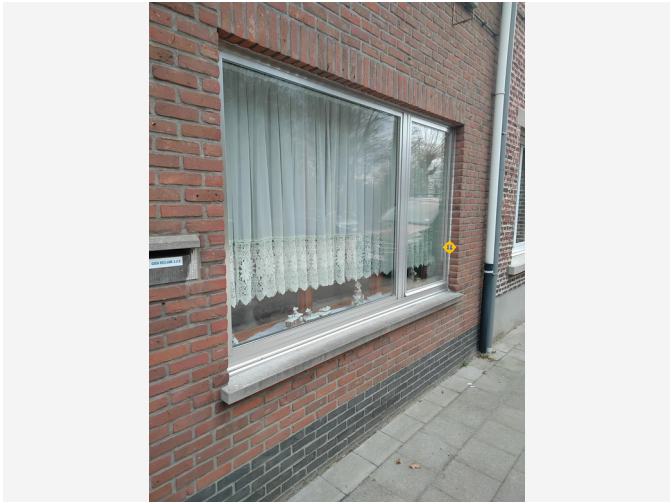
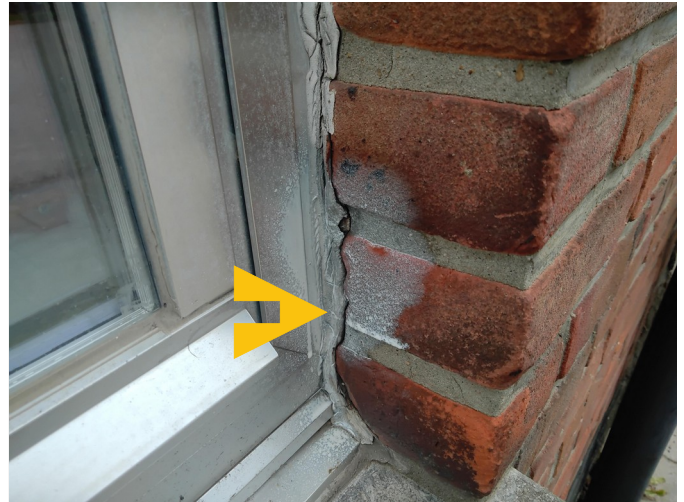
Fiche 4: Mastiek tussen schrijnwerk en metselwerk woning

Het asbestmateriaal valt onder de mijlpaal van 2040.

Eindbeoordeling materiaalrisico	Laag materiaalrisico en/of verlaagde kans op vezelvrijgave
---------------------------------	--

Gebondenheid	Categorie 1: hechtgebonden in oorsprong
Asbestsoort (vezeltype)	Amfibool aanwezig, uitgezonderd crocidoliet
Asbestconcentratie	Laag (< 50%)
Afschermingsgraad van het gehele materiaal	Geheel of deels vrij aan de buitenlucht
Toestand van het materiaal	Licht beschadigd, licht verweerd. Intact calciumsilicaatmateriaal of categorie III 'gebondenheid'

#	Type	Referentie	Resultaat
4.1	Puntmonster	2.1	Anthophylliet

Beschrijving	Mastiek tussen schrijnwerk en metselwerk woning
Omgeving	Buiten
Primaire drager	Wandopening verticaal (raam, deur, ...)
Asbestmateriaal	In-situ afwerkingslagen - Pasta, stopverf, voegsel, stopsel, vulsel, mastiek, kitten, ...
Bindmiddel van asbestmateriaal	Kitten, mastiek, pasta
Gebondenheid op basis van bindmiddel	Hecht
Hoeveelheid (gewicht - aantal)	<ul style="list-style-type: none">• 5,00 kg - 7 stuks
Totaal gewicht	35,00 kg
Eenvoudig bereikbaar	Ja
Bevestigingswijze	<ul style="list-style-type: none">• Verlijmd, ingegoten, versmeerd
Identificatiemethode	Vaststelling met monstername
Destructieve handeling voor identificatie	Nee

Zorgvuldig beheren

- Zorg voor een veilig beheer. Vermijd het beschadigen van het asbestmateriaal. Controleer de toestand jaarlijks op wijzigingen.

- Eenvoudige handelingen: enkel door erkend asbestverwijderaar
Gezien de complexiteit en de reële kans op vrijgave van asbestdeeltjes bij verkeerde verwijdering dient deze toepassing verwijderd te worden door een erkend asbestverwijderaar. Hermetische zone zal normaal gezien niet nodig zijn aangezien een asbestverwijderaar deze hechtgebonden toepassing kan verwijderen zonder bijkomende vrijgave van asbest.

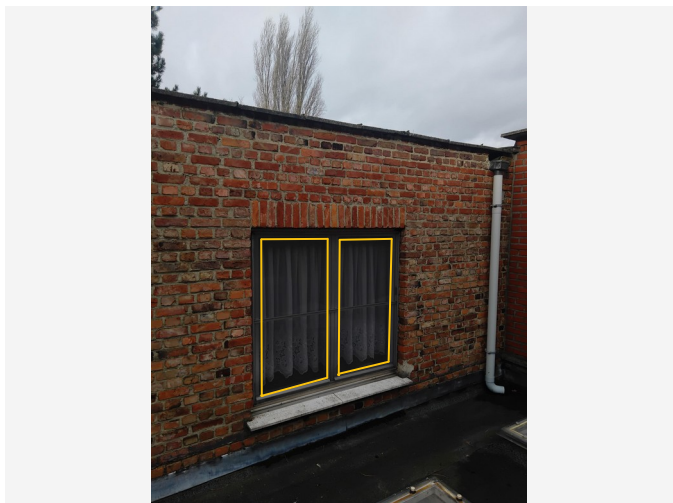
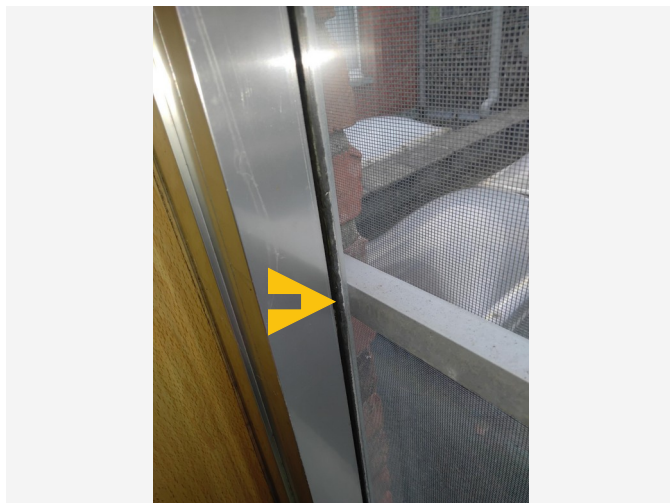
Het asbestmateriaal valt onder de mijlpaal van 2040.

Eindbeoordeling materiaalrisico	Laag materiaalrisico en/of verlaagde kans op vezelvrijgave
---------------------------------	--

Gebondenheid	Categorie 1: hechtgebonden in oorsprong
Asbestsoort (vezeltype)	Amfibool aanwezig, uitgezonderd crocidoliet
Asbestconcentratie	Laag (< 50%)
Afschermingsgraad van het gehele materiaal	Geheel of deels (ook) vrij aan de binnenlucht
Toestand van het materiaal	Licht beschadigd, licht verweerd. Intact calciumsilicaatmateriaal of categorie III 'gebondenheid'

Beschrijving	Mastiek aluminium schrijnwerk met enkele beglazing
Omgeving	Grenst aan binnen- en buitenlucht
Primaire drager	Wandopening verticaal (raam, deur, ...)
Asbestmateriaal	In-situ afwerkingslagen - Pasta, stopverf, voegsel, stopsel, vulsel, mastiek, katten, ...
Bindmiddel van asbestmateriaal	Kitten, mastiek, pasta
Gebondenheid op basis van bindmiddel	Hecht
Hoeveelheid (gewicht - aantal)	<ul style="list-style-type: none">• 3,00 kg - 3 stuks
Totaal gewicht	9,00 kg
Eenvoudig bereikbaar	Ja
Bevestigingswijze	<ul style="list-style-type: none">• Verlijmd, ingegoten, versmeerd
Identificatiemethode	Vaststelling zonder monsternamen
Destructieve handeling voor identificatie	Nee

Zorgvuldig beheren

- Zorg voor een veilig beheer. Vermijd het beschadigen van het asbestmateriaal. Controleer de toestand jaarlijks op wijzigingen.

- Eenvoudige handelingen: mag via doe-het-zelf of door werknemer(s) met opleidingsattest eenvoudige handelingen
De volledige verwijdering van het schrijnwerk geniet de voorkeur. Zo niet, mag dit materiaal door een doe-het-zelver verwijderd worden. Dit is enkel mogelijk mits het nemen van de juiste voorzorgsmaatregelen, het gebruik van de nodige PBM's (een aansluitend stofmasker beschermingsklasse FFP3, een wegwerpoverall en afspoelbare schoenen) en mits het materiaal goed bevochtigd of gefixeerd wordt tijdens de verwijdering. De mastiek moet voorzichtig los geschraapt worden met handgereedschap (bv. met een priem of platte schroevendraaier). Nadien dient deze dubbel verpakt afgevoerd te worden naar een recyclagepark of kan het afval opgehaald worden door een geregistreerde asbestinzamelaar.

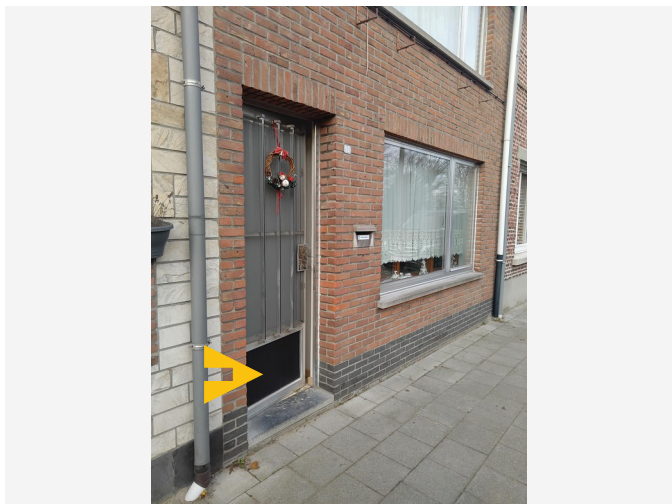
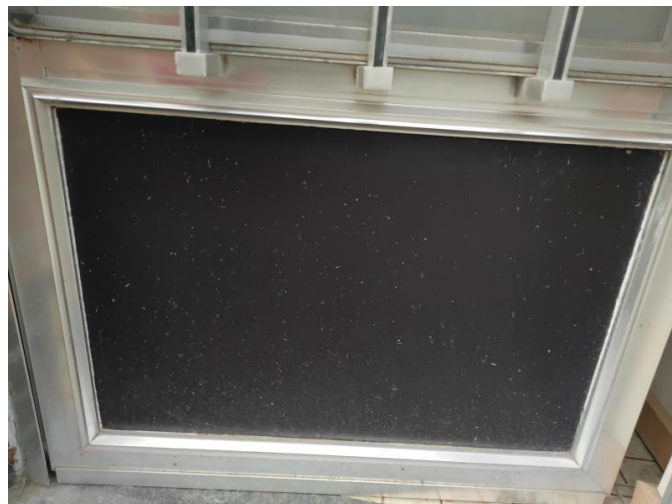
Het asbestmateriaal valt onder de mijlpaal van 2040.

Eindbeoordeling materiaalrisico	Laag materiaalrisico en/of verlaagde kans op vezelvrijgave
---------------------------------	--

Gebondenheid	Categorie 1: hechtgebonden in oorsprong
Asbestsoort (vezeltype)	Crocidoliet aanwezig
Asbestconcentratie	Laag (< 50%)
Afschermingsgraad van het gehele materiaal	Geheel of deels (ook) vrij aan de binnenlucht
Toestand van het materiaal	Onbeschadigd, niet verweerd

Beschrijving	Invulpaneel voordeur
Omgeving	Grenst aan binnen- en buitenlucht
Primaire drager	Wandopening verticaal (raam, deur, ...)
Asbestmateriaal	Plaat, paneel, tablet - Geëmailleerd, type Glasal
Bindmiddel van asbestmateriaal	Cement
Gebondenheid op basis van bindmiddel	Hecht
Hoeveelheid (oppervlakte - dikte - aantal)	• 0,50 m ² - 0,50 cm - 1 stuk
Totaal volume	0,003 m ³
Eenvoudig bereikbaar	Ja
Bevestigingswijze	• Geklemd
Identificatiemethode	Vaststelling zonder monsternamen
Destructieve handeling voor identificatie	Nee

Zorgvuldig beheren

- Zorg voor een veilig beheer. Vermijd het beschadigen van het asbestmateriaal. Controleer de toestand jaarlijks op wijzigingen.

- Eenvoudige handelingen: mag via doe-het-zelf of door werknemer(s) met opleidingsattest eenvoudige handelingen
Dit materiaal mag door een doe-het-zelver verwijderd worden. Dit is enkel mogelijk mits het nemen van de juiste voorzorgsmaatregelen, het gebruik van de nodige PBM's (een aansluitend stofmasker beschermingsklasse FFP3, een wegwerpoverall en afspoelbare schoenen) en mits het materiaal goed bevochtigd of gefixeerd wordt tijdens de verwijdering.

De Glasal platen dienen voorzichtig uit het frame verwijderd te worden. Hiervoor mag enkel handgereedschap gebruikt worden en dient (een deel van) de omlijsting mogelijks ontmanteld te worden. Nadien dient deze dubbel verpakt afgevoerd te worden naar een recyclagepark of kan het afval opgehaald worden door een geregistreerde asbestinzamelaar.

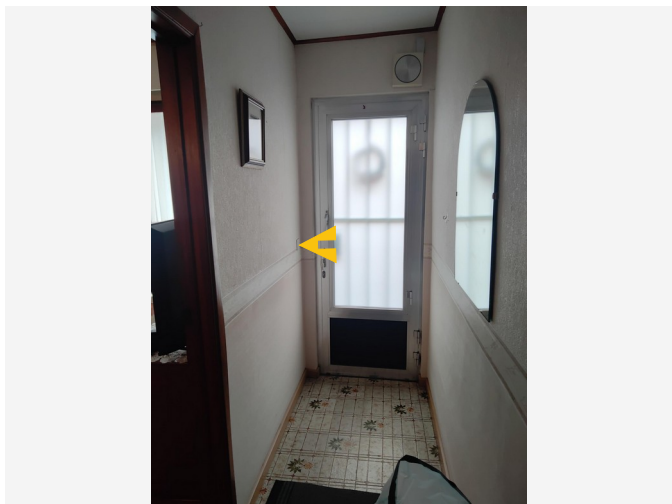
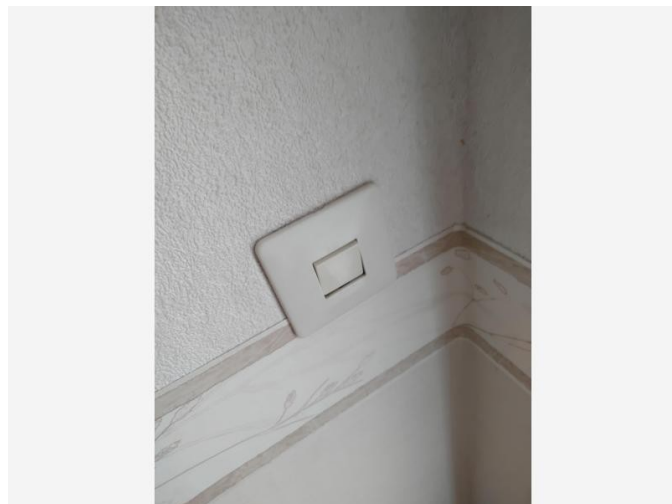
Het asbestmateriaal valt onder de mijlpaal van 2040.

Beschrijving	Bakeliet elektrische installaties woning
Omgeving	Binnen
Primaire drager	Communicatie en elektrische infrastructuur en uitrusting
Asbestmateriaal	Plaat, paneel, tablet - Type Bakeliet
Bindmiddel van asbestmateriaal	Kunststof of -hars
Gebondenheid op basis van bindmiddel	Hecht
Hoeveelheid (oppervlakte - dikte - aantal)	<ul style="list-style-type: none"> • 0,01 m² - 5,00 cm - 30 stuks • 0,10 m² - 20,00 cm - 3 stuks
Totaal volume	0,075 m ³
Eenvoudig bereikbaar	Ja
Bevestigingswijze	<ul style="list-style-type: none"> • Geschroefd
Identificatiemethode	Vaststelling zonder monstername
Destructieve handeling voor identificatie	Nee
Opmerking	Oude stopcontacten, lichtsakelaars, elektriciteitskasten,... vervaardigd uit bakeliet kunnen asbest bevatten. Geen staalname mogelijk zonder ernstige beschadigingen aan te brengen aan deze toepassingen.

Zorgvuldig beheren

- Zorg voor een veilig beheer. Vermijd het beschadigen van het asbestmateriaal. Controleer de toestand jaarlijks op wijzigingen.

- Eenvoudige handelingen: mag via doe-het-zelf of door werknemer(s) met opleidingsattest eenvoudige handelingen
Indien het materiaal niet beschadigd geraakt mag dit eventueel door een doe-het-zelver verwijderd worden. Dit is enkel mogelijk mits het nemen van de juiste voorzorgsmaatregelen, het gebruik van de nodige PBM's (een aansluitend stofmasker beschermingsklasse FFP3, een wegwercoverall en afspoelbare schoenen) en mits het materiaal goed bevochtigd of gefixeerd wordt tijdens de verwijdering (elektriciteit afsluiten!). Verwijder de bakeliet toepassingen voorzichtig met handgereedschap. De asbesthoudende toepassing mag in geen geval met machinaal gereedschap verwijderd worden om het risico op vrijgave van asbestdeeltjes zo veel als mogelijk in te perken. Nadien dient deze dubbel verpakt afgevoerd te worden naar een recyclagepark of kan het afval opgehaald worden door een geregistreerde asbestinzamelaar.

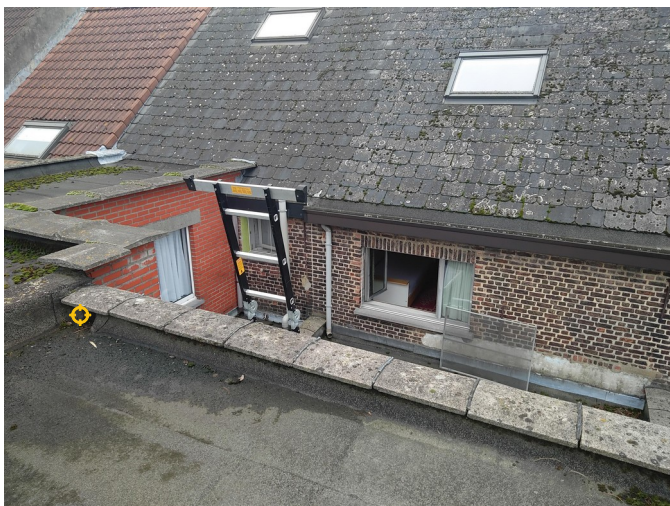
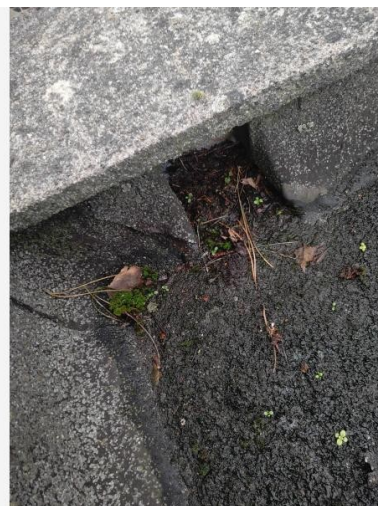
Fiche 17: Roofing platte daken woning

Geen asbest
