Asbestinventarisatetest

Antwerpsestraat 138/2, 2850 Boom

Attestnummer : 20250106-000431.000

Uitgegeven op : 06.01.2025

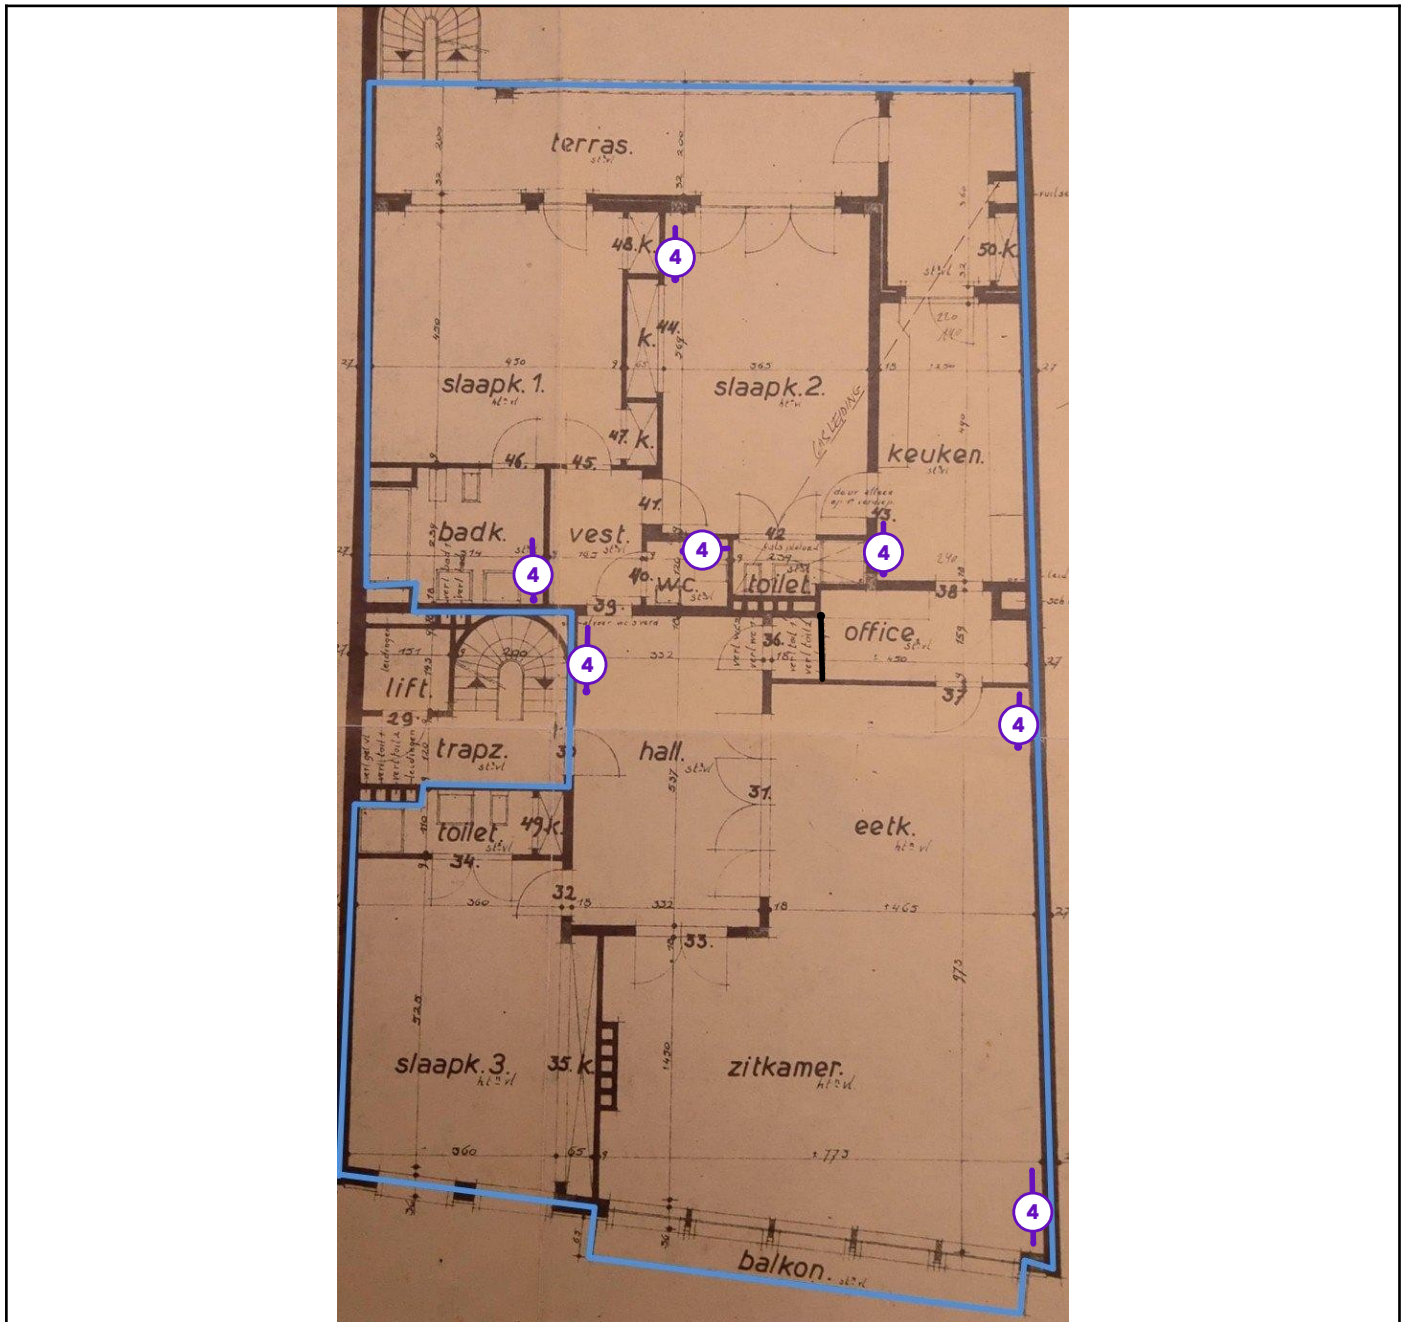
Plan 1.1: Appartement bus 2

Beschrijving	Type	Actie
4. Dichtingskoorden oude kolomradiatoren	Advies	-

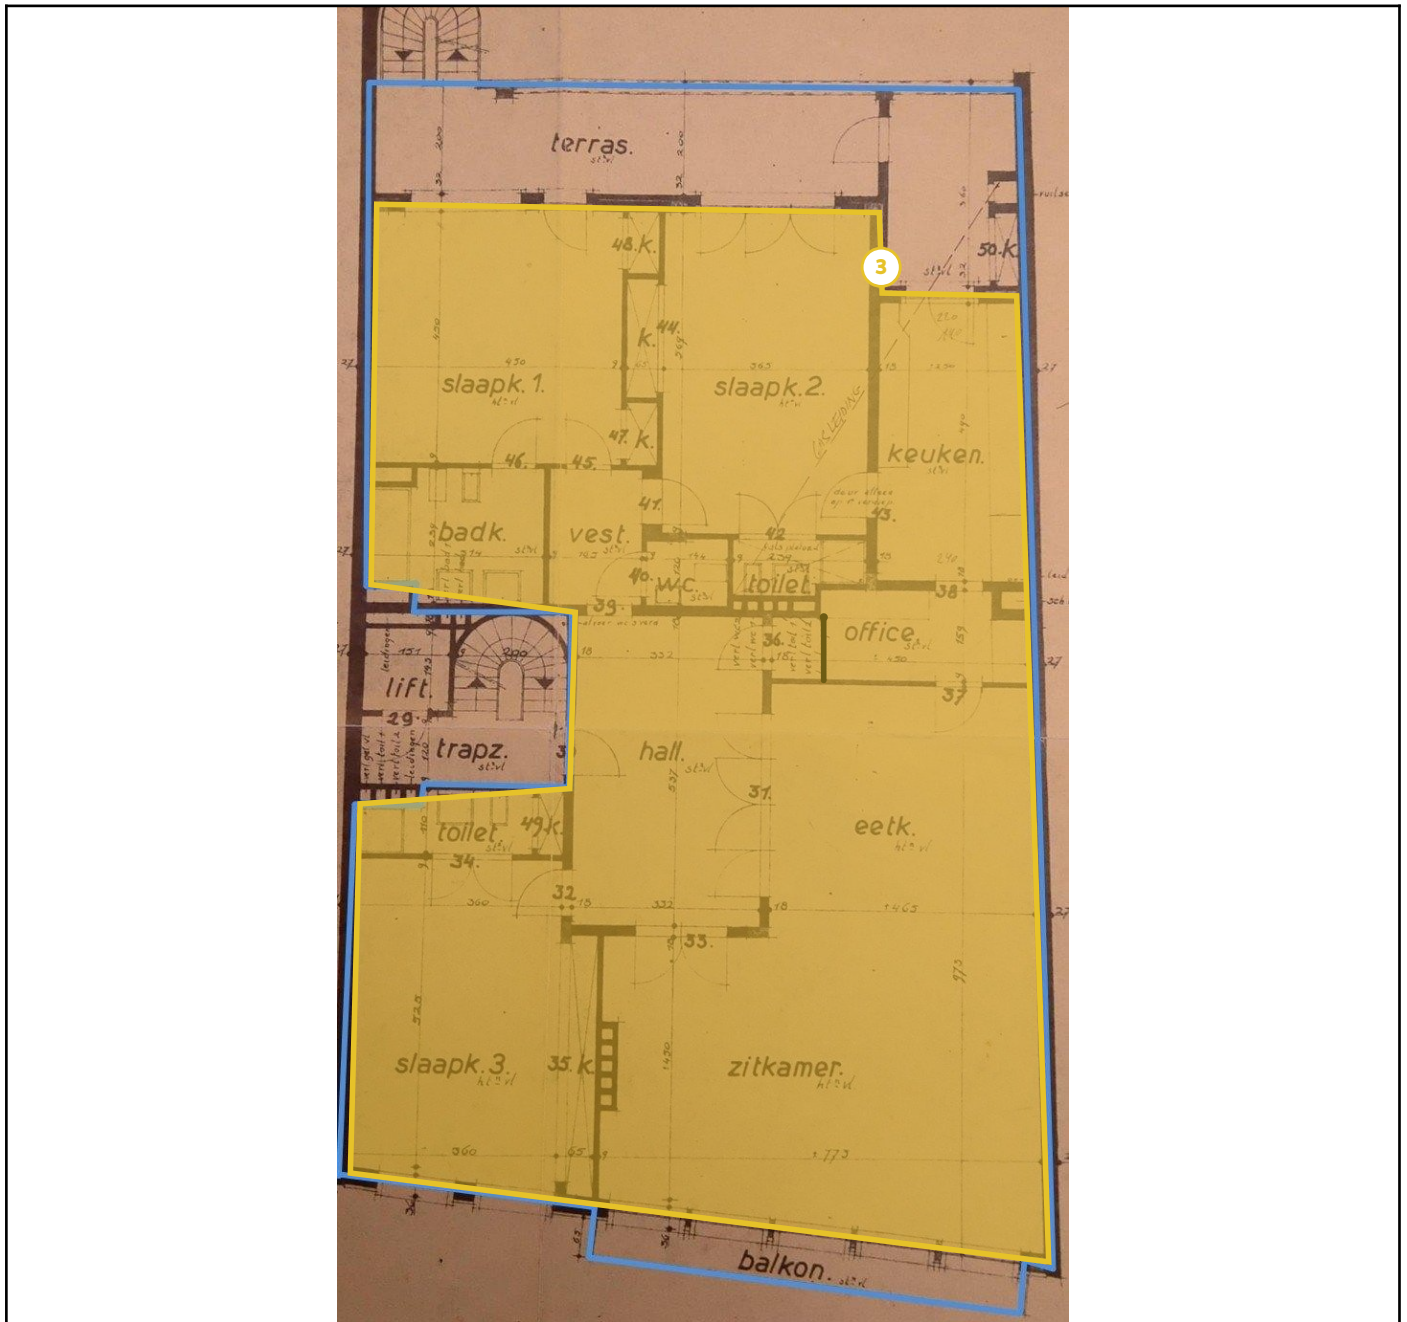
Plan 1.2: Appartement bus 2

Beschrijving	Type	Actie
3. Bakeliet elektrische installaties appartement en kelderbergingen	Asbestmateriaal	Zorgvuldig beheren

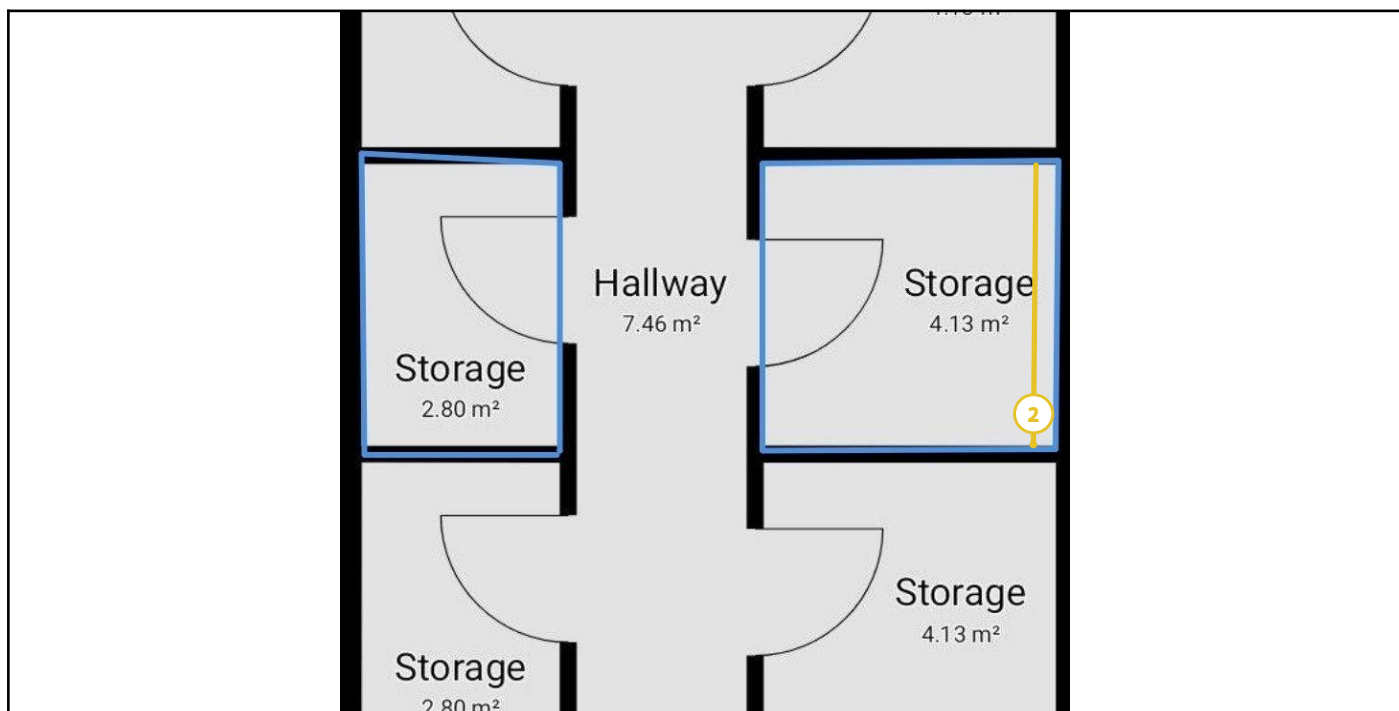
Plan 1.6: Twee kelderbergingen

Beschrijving	Type	Actie
2. Afvoerleiding kelderberging rechts	Asbestmateriaal	Zorgvuldig beheren

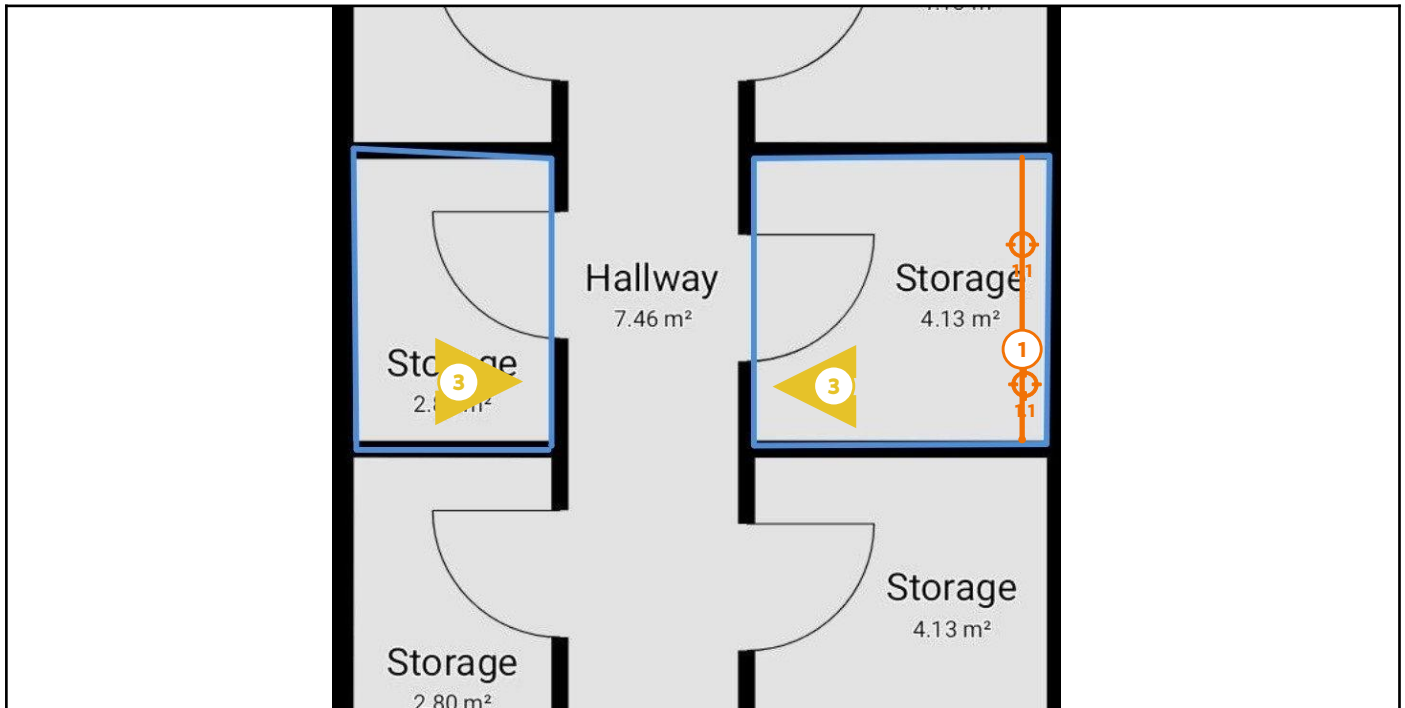
Plan 1.7: Twee kelderbergingen

Beschrijving	Type	Actie
1. Leidingisolatie kelderberging rechts	Asbestmateriaal	Verwijderen
1.1 Code: 4.1	Mengmonster	-
3. Bakeliet elektrische installaties appartement en kelderbergingen	Asbestmateriaal	Zorgvuldig beheren

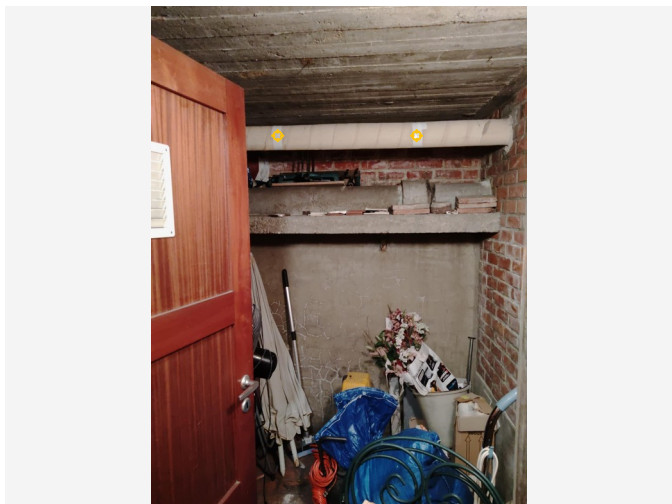
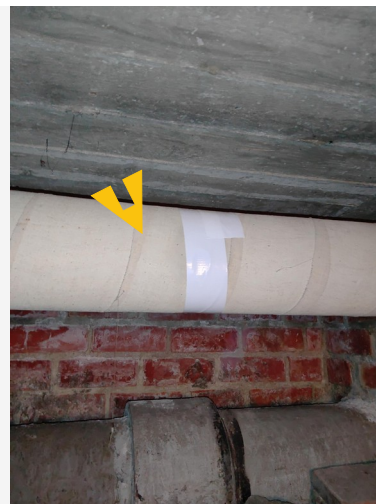
Het asbestmateriaal valt onder de mijlpaal van 2034.

Verwijderen

Eindbeoordeling materiaalrisico	Verhoogd materiaalrisico en/of verhoogde kans op vezelvrijgave
---------------------------------	--

Gebondenheid	Categorie 2: niet-hechtgebonden met matrix
Asbestsoort (vezeltype)	Amfibool aanwezig, uitgezonderd crocidoliet
Asbestconcentratie	Hoog ($\geq 50\%$)
Afschermingsgraad van het gehele materiaal	Geheel of deels (ook) vrij aan de binnenlucht
Toestand van het materiaal	Licht beschadigd, licht verweerd. Intact calciumsilicaatmateriaal of categorie III 'gebondenheid'

#	Type	Referentie	Resultaat
1.1	Mengmonster	4.1	Amosiet

Beschrijving	Leidingisolatie kelderberging rechts
Omgeving	Binnen
Primaire drager	HVAC infrastructuur en uitrusting
Asbestmateriaal	In-situ afwerkingslagen - Thermische isolatie
Bindmiddel van asbestmateriaal	Gips - kalk
Gebondenheid op basis van bindmiddel	Niet-hechtgebonden
Hoeveelheid (lengte - omtrek - dikte - aantal)	<ul style="list-style-type: none">• 2,00 m - 50,00 cm - 20,00 cm - 1 stuk
Totaal volume	0,20 m ³
Eenvoudig bereikbaar	Ja
Bevestigingswijze	<ul style="list-style-type: none">• Verlijmd, ingegoten, versmeerd
Identificatiemethode	Vaststelling met monsternamen
Destructieve handeling voor identificatie	Nee
Opmerking	Geen bochten aanwezig.

- Scherm in afwachting van verwijdering het asbestmateriaal af van luchtstromingen en verstoring: bijvoorbeeld door het te verpakken, te fixeren, af te dekken, signalisatie - afbakening aan te brengen, ...
- Verwijder dit asbestmateriaal zo snel mogelijk. Volg de toestand goed op.

- Hermetische zone (erkend asbestverwijderaar)
Het asbesthoudend materiaal mag in geen geval verwijderd worden door een doe-het-zelver gezien het zeer hoge risico op een ernstige vrijgave van asbestdeeltjes. Gezien de omvang (aanwezig in verschillende ruimtes) van de gipsisolatie zal hermetische zone waarschijnlijk de beste optie zijn.

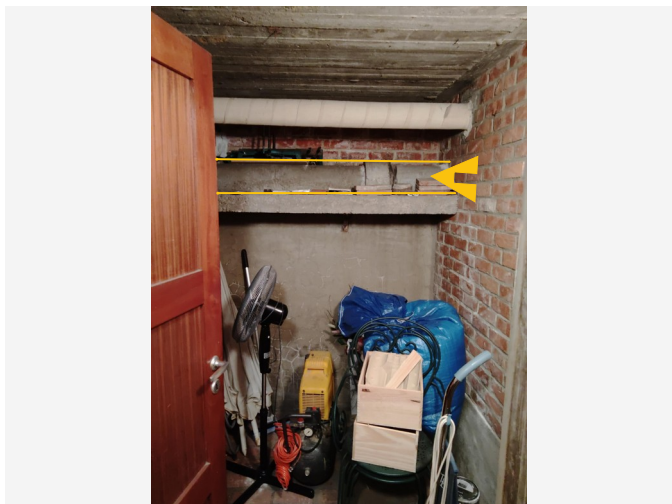
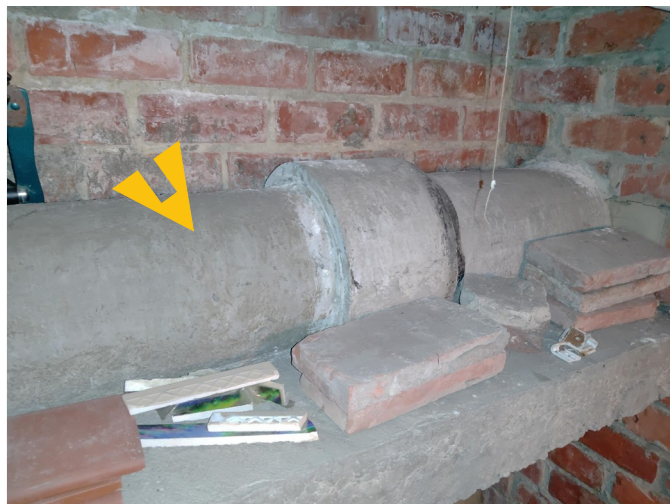
Het asbestmateriaal valt onder de mijlpaal van 2040.

Zorgvuldig beheren

Eindbeoordeling materiaalrisico	Laag materiaalrisico en/of verlaagde kans op vezelvrijgave
---------------------------------	--

Gebondenheid	Categorie 1: hechtgebonden in oorsprong
Asbestsoort (vezeltype)	Crocidoliet aanwezig
Asbestconcentratie	Laag (< 50%)
Afschermingsgraad van het gehele materiaal	Geheel of deels (ook) vrij aan de binnenlucht
Toestand van het materiaal	Onbeschadigd, niet verweerd

Beschrijving	Afvoerleiding kelderberging rechts
Omgeving	Binnen
Primaire drager	Sanitaire infrastructuur en uitrusting (toe- en afvoer)
Asbestmateriaal	Buis, koker, leiding, pijp, doorvoer
Bindmiddel van asbestmateriaal	Cement
Gebondenheid op basis van bindmiddel	Hecht
Hoeveelheid (lengte - omtrek - dikte - aantal)	<ul style="list-style-type: none">• 2,00 m - 100,00 cm - 30,00 cm - 1 stuk
Totaal volume	0,60 m ³
Eenvoudig bereikbaar	Ja
Bevestigingswijze	<ul style="list-style-type: none">• Geklemd• Verlijmd, ingegoten, versmeerd
Identificatiemethode	Vaststelling zonder monsternamen
Destructieve handeling voor identificatie	Nee

- Zorg voor een veilig beheer. Vermijd het beschadigen van het asbestmateriaal. Controleer de toestand jaarlijks op wijzigingen.

- Eenvoudige handelingen: enkel door erkend asbestverwijderaar
Gezien de complexiteit en de reële kans op vrijgave van asbestdeeltjes bij verkeerde verwijdering dient deze toepassing verwijderd te worden door een erkend asbestverwijderaar. Hermetische zone zal normaal gezien niet nodig zijn aangezien een asbestverwijderaar deze hechtgebonden toepassing kan verwijderen zonder bijkomende vrijgave van asbest.

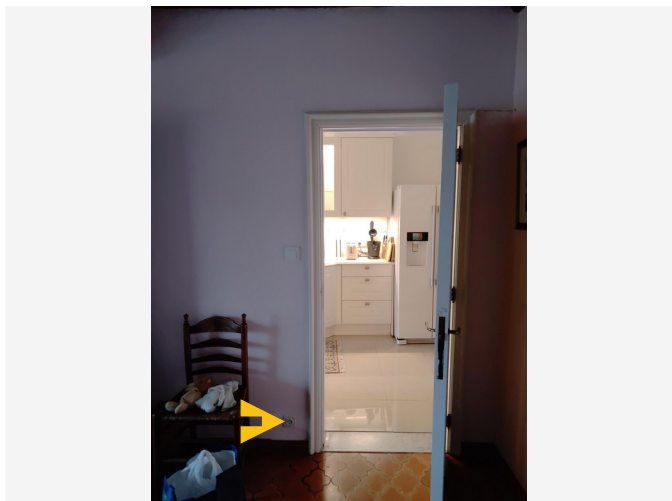
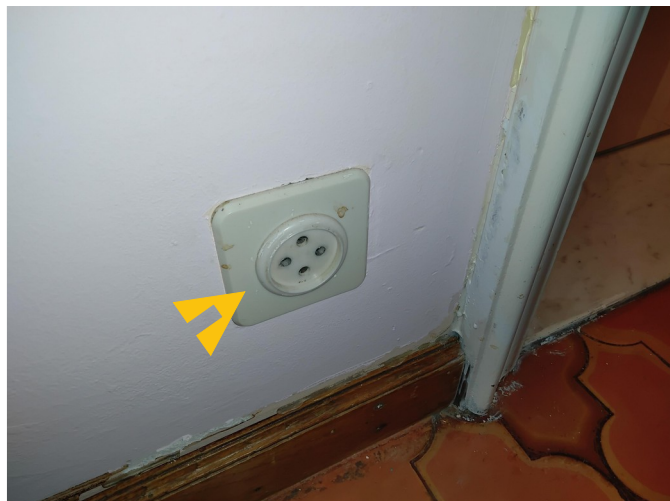
Het asbestmateriaal valt onder de mijlpaal van 2040.

Zorgvuldig beheren

Eindbeoordeling materiaalrisico	Laag materiaalrisico en/of verlaagde kans op vezelvrijgave
---------------------------------	--

Gebondenheid	Categorie 1: hechtgebonden in oorsprong
Asbestsoort (vezeltype)	Crocidoliet aanwezig
Asbestconcentratie	Laag (< 50%)
Afschermingsgraad van het gehele materiaal	Geheel of deels (ook) vrij aan de binnenlucht
Toestand van het materiaal	Onbeschadigd, niet verweerd

Beschrijving	Bakeliet elektrische installaties appartement en kelderbergingen
Omgeving	Binnen
Primaire drager	Communicatie en elektrische infrastructuur en uitrusting
Asbestmateriaal	Plaat, paneel, tablet - Type Bakeliet
Bindmiddel van asbestmateriaal	Kunststof of -hars
Gebondenheid op basis van bindmiddel	Hecht
Hoeveelheid (oppervlakte - dikte - aantal)	• 0,01 m ² - 5,00 cm - 30 stuks
Totaal volume	0,015 m ³
Eenvoudig bereikbaar	Ja
Bevestigingswijze	• Geschroefd
Identificatiemethode	Vaststelling zonder monsternamen
Destructieve handeling voor identificatie	Nee
Opmerking	Oude stopcontacten, lichtsakelaars, elektriciteitskasten,... vervaardigd uit bakeliet kunnen asbest bevatten. Geen staalname mogelijk zonder ernstige beschadigingen aan te brengen aan deze toepassingen.

- Zorg voor een veilig beheer. Vermijd het beschadigen van het asbestmateriaal. Controleer de toestand jaarlijks op wijzigingen.

- Eenvoudige handelingen: mag via doe-het-zelf of door werknemer(s) met opleidingsattest eenvoudige handelingen
Indien het materiaal niet beschadigd geraakt mag dit eventueel door een doe-het-zelver verwijderd worden. Dit is enkel mogelijk mits het nemen van de juiste voorzorgsmaatregelen, het gebruik van de nodige PBM's (een aansluitend stofmasker beschermingsklasse FFP3, een wegwerpoverall en afspoelbare schoenen) en mits het materiaal goed bevochtigd of gefixeerd wordt tijdens de verwijdering (elektriciteit afsluiten!). Verwijder de bakeliet toepassingen voorzichtig met handgereedschap. De asbesthoudende toepassing mag in geen geval met machinaal gereedschap verwijderd worden om het risico op vrijgave van asbestdeeltjes zo veel als mogelijk in te perken. Nadien dient deze dubbel verpakt afgevoerd te worden naar een recyclagepark of kan het afval opgehaald worden door een geregistreerde asbestinzamelaar.

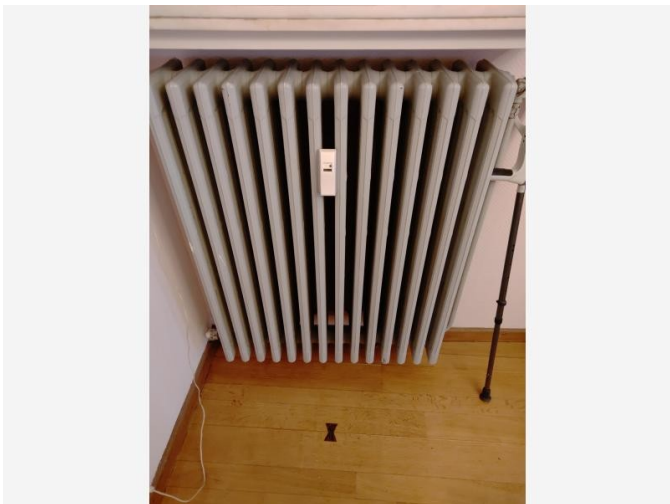
De oude dichtingskoorden in deze radiatoren kunnen asbest bevatten. Dit vormt geen risico in de huidige toestand. Bij eventuele verwijdering dient de toe-en afvoer afgedicht te worden en dient deze in één geheel afgevoerd te worden.

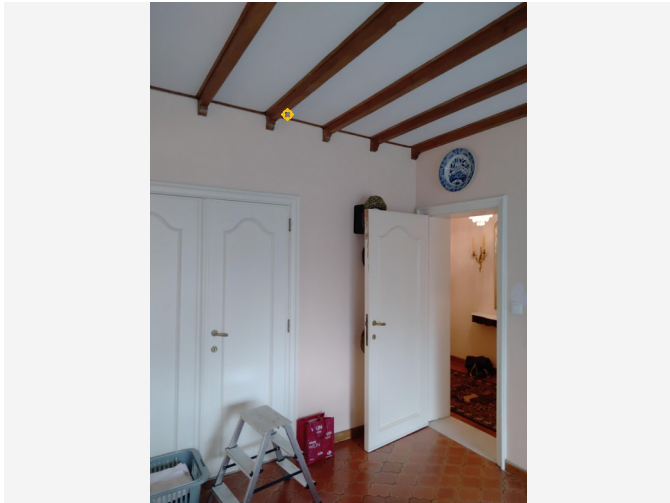
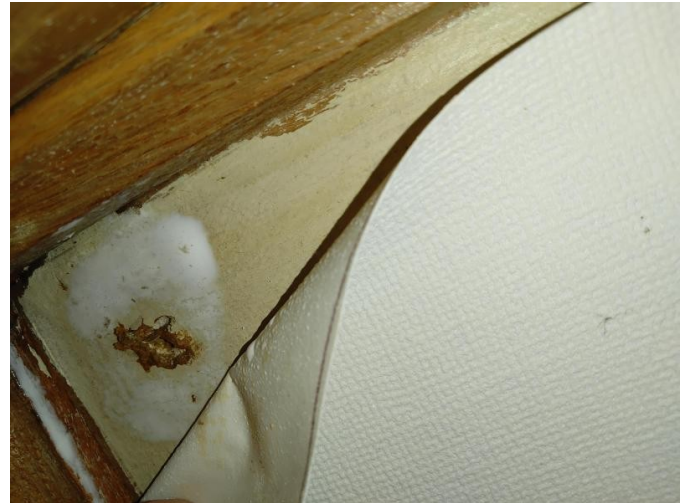
Geen asbest

#	Type	Referentie	Resultaat
5.1	Puntmonster	3.1	Geen asbest

Beschrijving	Plaatmateriaal plafond eetkamer
Omgeving	Binnen
Primaire drager	Plafond
Bindmiddel van materiaal	Gips - kalk
Gebondenheid op basis van bindmiddel	Niet-hechtgebonden
Hoeveelheid (oppervlakte - dikte - aantal)	• 18,00 m ² - 1,00 cm - 1 stuk
Totaal volume	0,18 m ³
Identificatiemethode	Vaststelling met monstername
Destructieve handeling voor identificatie	Nee

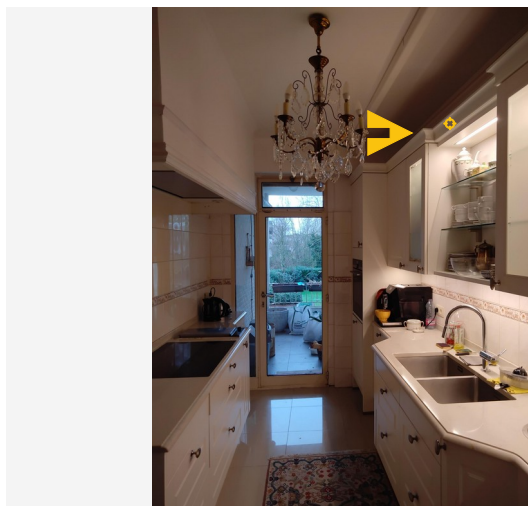
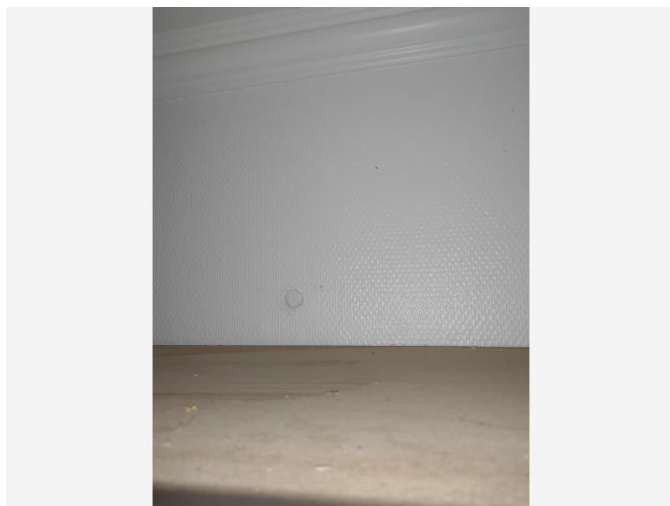
Geen asbest

#	Type	Referentie	Resultaat
6.1	Mengmonster	1.1	Geen asbest

Beschrijving	Pleisterwerk binnenmuren appartement
Omgeving	Binnen
Primaire drager	Binnenwand
Bindmiddel van materiaal	Gips - kalk
Gebondenheid op basis van bindmiddel	Niet-hechtgebonden
Hoeveelheid (oppervlakte - dikte - aantal)	• 305,00 m ² - 1,00 cm - 1 stuk
Totaal volume	3,05 m ³
Identificatiemethode	Vaststelling met monsternamen
Destructieve handeling voor identificatie	Nee
Opmerking	Geen stooklokaal aanwezig.

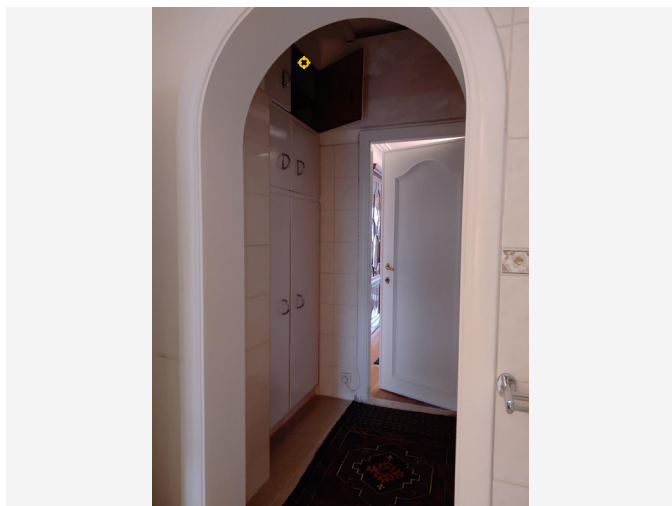
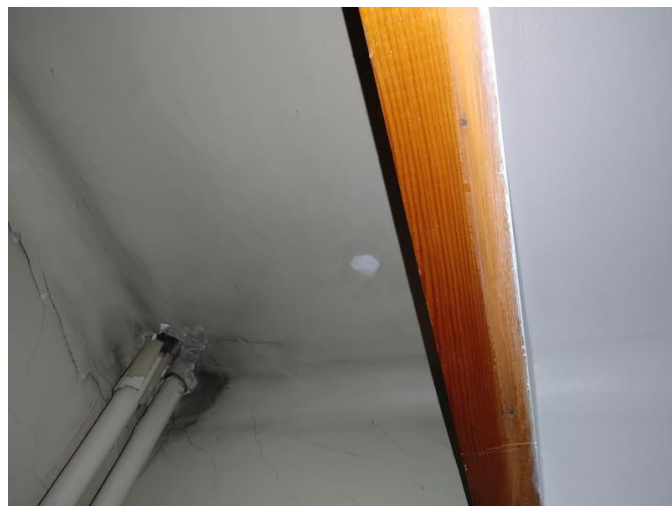
Geen asbest

#	Type	Referentie	Resultaat
7.1	Mengmonster	2.1	Geen asbest

Beschrijving	Pleisterwerk plafonds appartement
Omgeving	Binnen
Primaire drager	Plafond
Bindmiddel van materiaal	Gips - kalk
Gebondenheid op basis van bindmiddel	Niet-hechtgebonden
Hoeveelheid (oppervlakte - dikte - aantal)	• 160,00 m ² - 1,00 cm - 1 stuk
Totaal volume	1,60 m ³
Identificatiemethode	Vaststelling met monstername
Destructieve handeling voor identificatie	Nee
Opmerking	Geen stooklokaal aanwezig.
