Asbestinventarisatetest

Peter Benoitstraat 10, 2850 Boom

Attestnummer : 20230818-000035.000

Uitgegeven op : 18.08.2023

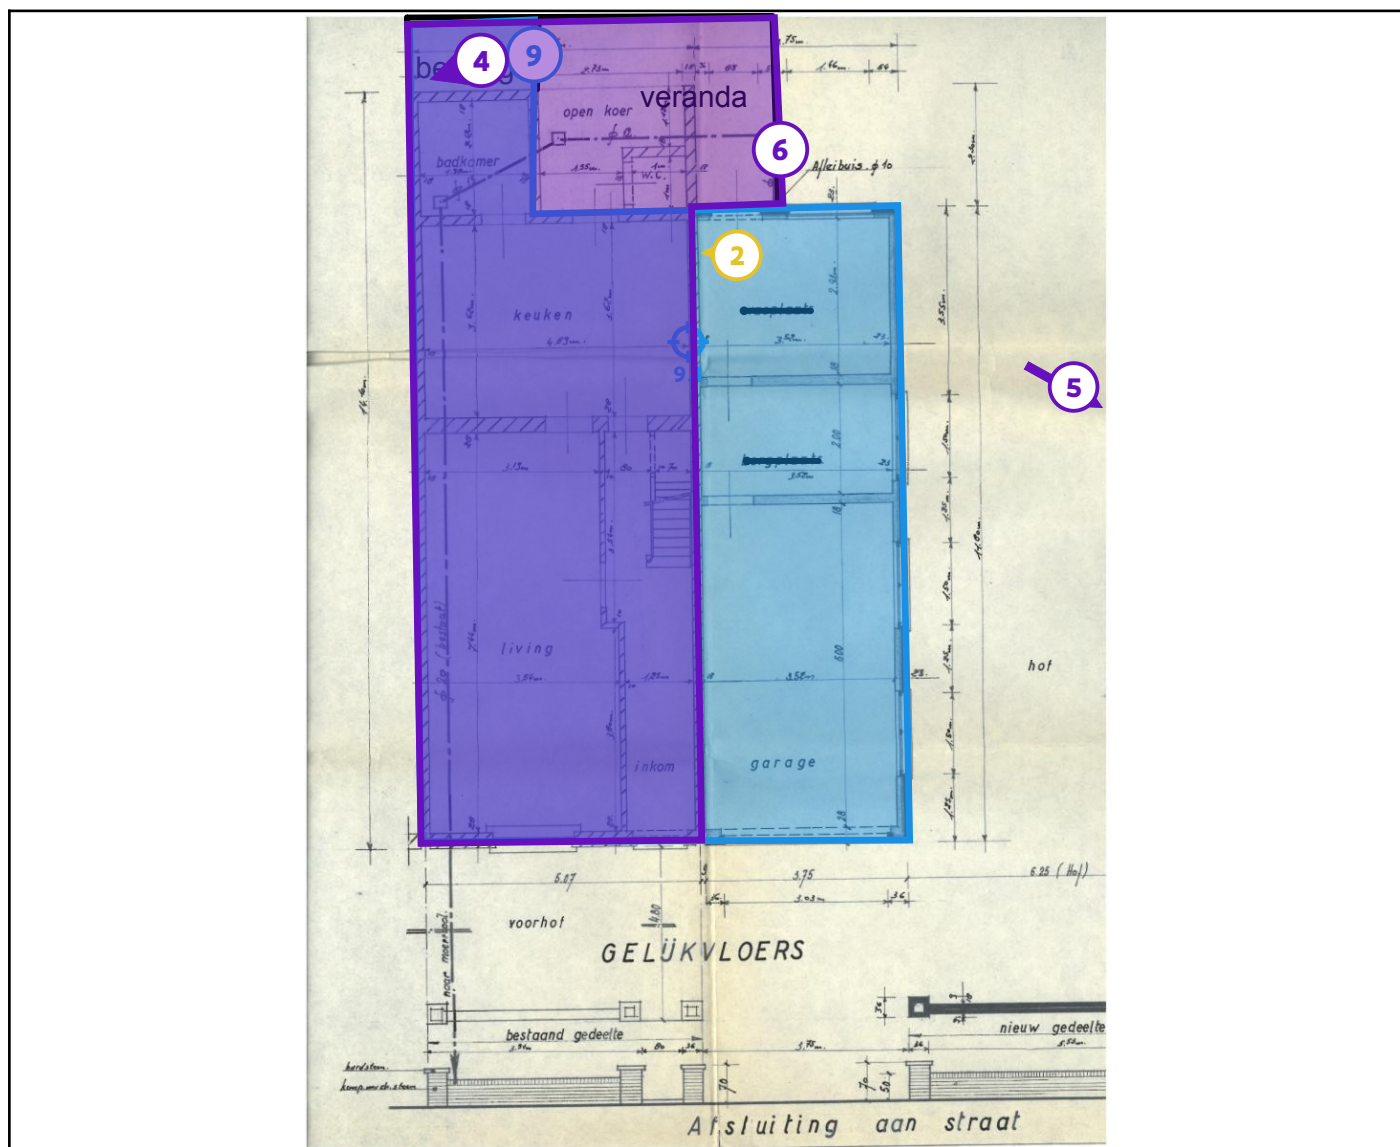
Plan 1.2: Plan gelijkvloers

Beschrijving	Type	Actie
2. bakeliet elektriciteits -en zekeringkast	Asbestmateriaal	Zorgvuldig beheren
4. oude boiler in berging	Advies	-
5. deksteen buur	Advies	-
6. plafonds	Advies	-
9. wandpleister	Geen asbest	-

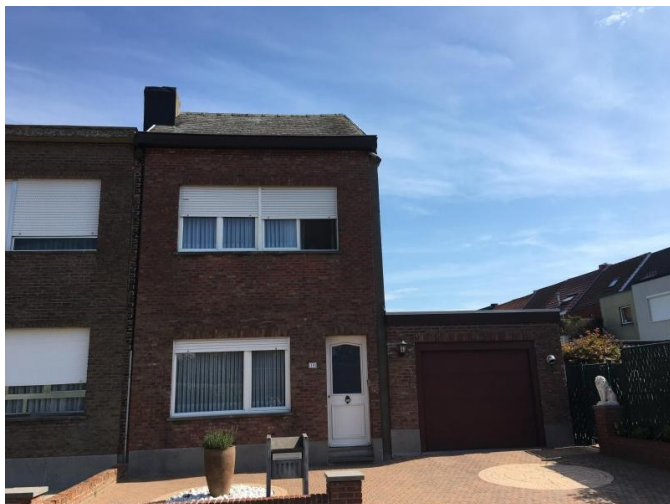
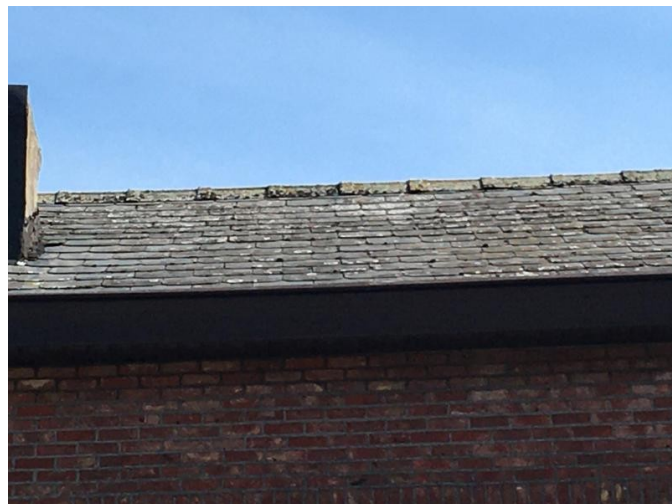
Conclusie

Verwijderen

Eindbeoordeling materiaalrisico	Verhoogd materiaalrisico en/of verhoogde kans op vezelvrijgave
---------------------------------	--

Gebondenheid	Categorie 1: hechtgebonden in oorsprong
Asbestsoort (vezeltype)	Crocidoliet aanwezig
Asbestconcentratie	Laag (< 50%)
Afschermingsgraad van het gehele materiaal	Geheel of deels vrij aan de buitenlucht
Toestand van het materiaal	Matig beschadigd, matig verweerd

Beschrijving	dakleien
Omgeving	Buiten
Primaire drager	Schuin dak
Asbestmateriaal	Dak- en gevelbekleding - Lei, shingle
Bindmiddel van asbestmateriaal	Cement

Gebondenheid op basis van bindmiddel	Hecht
Hoeveelheid (oppervlakte - aantal)	• 50,00 m ² - 1 stuk
Totale oppervlakte	50,00 m ²
Eenvoudig bereikbaar	Ja
Bevestigingswijze	• Genageld, geniet
Identificatiemethode	Vaststelling met bewijsdocument, zonder monstername
Destructieve handeling voor identificatie	Nee

- Zorg voor een veilig beheer. Vermijd het beschadigen van het asbestmateriaal. Controleer de toestand jaarlijks op wijzigingen.
- Hemelwater dat afspoelt van asbestcement daken of gevels kan asbestdeeltjes bevatten. Gebruik het enkel voor gesloten circuits (bv. spoelen toiletten). Reinig na het vervangen van het dak of de gevel de dakgoten en regenwaterput of -ton om asbesthoudend sediment of slib te verwijderen

- Eenvoudige handelingen: enkel door erkend asbestverwijderaar
Een verweerde dak- of gevelbekleding in asbestcement op een veilig manier verwijderen is niet eenvoudig. Er komen heel wat maatregelen bij kijken om de risico's te beperken en de verspreiding van asbestvezels te voorkomen. Werk daarom alleen met een aannemer die zich aan de nodige veiligheidsmaatregelen houdt:
 - Alle werknemers moeten een attest 'eenvoudige handelingen' op zak hebben.
 - De aannemer en zijn werknemers houden zich aan de Code van Goede Praktijk 'Veilig werken met asbestdaken en -gevels', opgesteld in samenwerking met de sector van de dakaannemers.

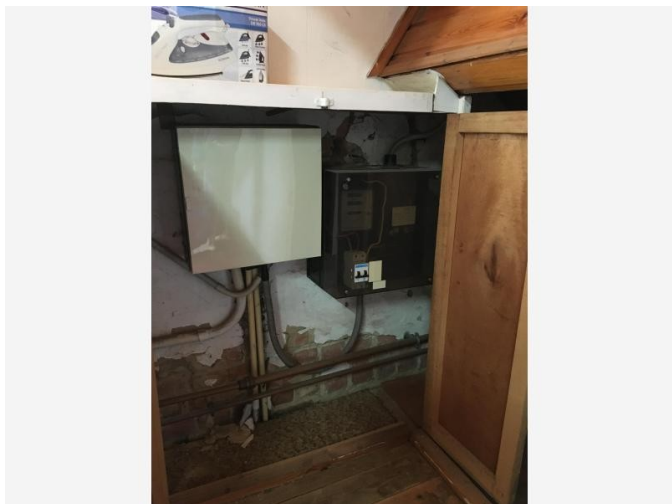
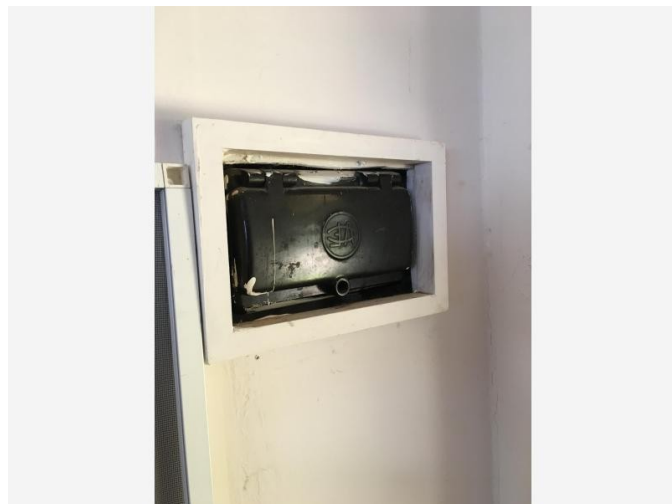
Het asbestmateriaal valt onder de mijlpaal van 2040.

Zorgvuldig beheren

Eindbeoordeling materiaalisico	Laag materiaalisico en/of verlaagde kans op vezelvrijgave
--------------------------------	---

Gebondenheid	Categorie 1: hechtgebonden in oorsprong
Asbestsoort (vezeltype)	Crocidoliet aanwezig
Asbestconcentratie	Laag (< 50%)
Afschermingsgraad van het gehele materiaal	Geheel of deels (ook) vrij aan de binnenlucht
Toestand van het materiaal	Onbeschadigd, niet verweerd

Beschrijving	bakeliet elektriciteits -en zekeringkast
Omgeving	Binnen
Primaire drager	Binnenwand
Asbestmateriaal	Plaat, paneel, tablet - Type Bakeliet
Bindmiddel van asbestmateriaal	Kunststof of -hars
Gebondenheid op basis van bindmiddel	Hecht
Hoeveelheid (oppervlakte - dikte - aantal)	• 0,30 m ² - 1,00 cm - 1 stuk
Totaal volume	0,003 m ³
Eenvoudig bereikbaar	Ja
Bevestigingswijze	• Geschroefd
Identificatiemethode	Vaststelling zonder monstername

- Zorg voor een veilig beheer. Vermijd het beschadigen van het asbestmateriaal. Controleer de toestand jaarlijks op wijzigingen.

- Eenvoudige handelingen: mag via doe-het-zelf of door werknemer(s) met opleidingsattest eenvoudige handelingen intact hechtgebonden materiaal
vraag aan uw netbeheerder om de toepassing te vervangen.

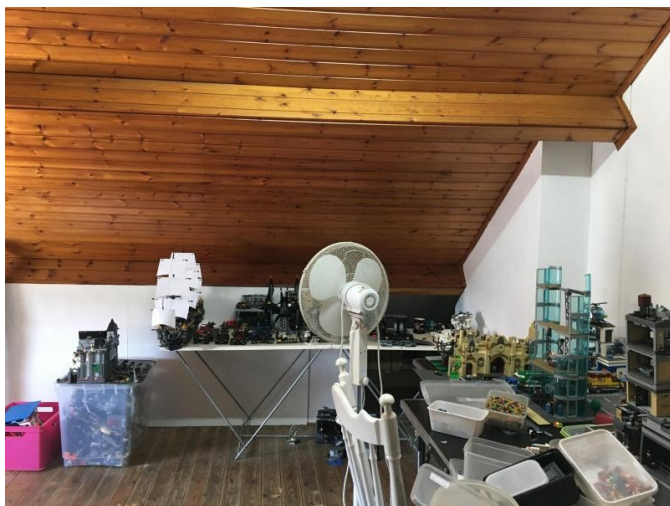
Situeringfoto

Tijdelijke beperking

Reden: onderdak afgeschermd door planchetten

Uitleg van de asbestdeskundige: het onderdak is niet zichtbaar op V+2 omdat het dak over de hele ruimte afgewerkt is met houten planchetten.

Tussen de kieren van de planchetten is hier en daar witte isomo zichtbaar. Eigenaar bevestigt dat dak geïsoleerd is met isomo tussen de dakleien en houten planchetten.

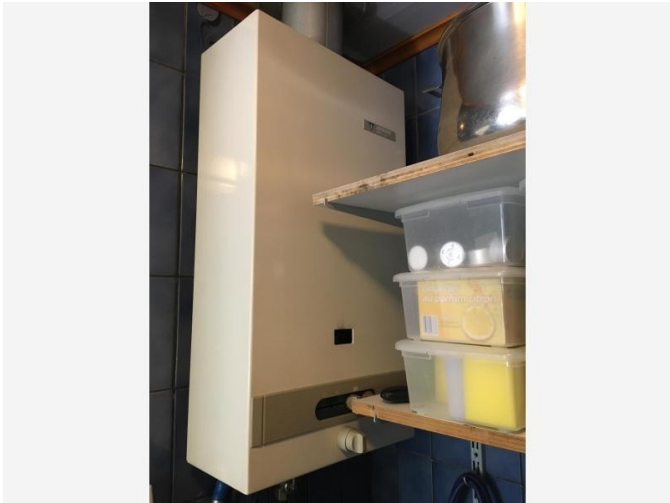
Vrije foto

oude boiler, bouwjaar onbekend.

De kans bestaat dat er asbestverdachte elementjes aanwezig zijn in de oude boiler.

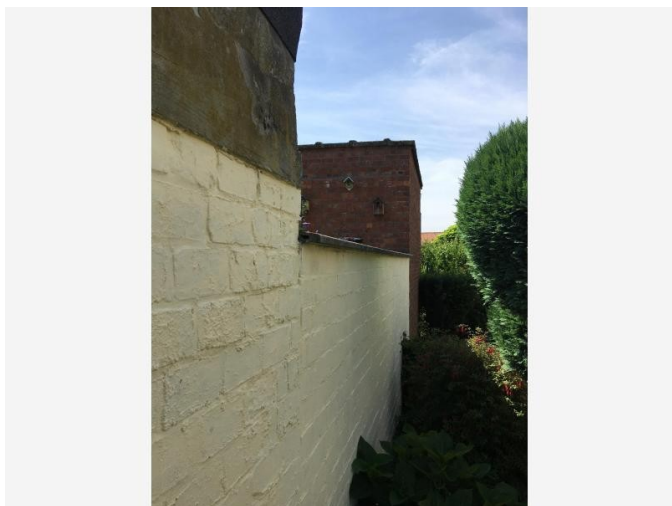
Vrije foto

een van de grensmuren met buur is bedekt met dekstenen in vermoedelijk asbestcement.

De muur behoort tot de buur.

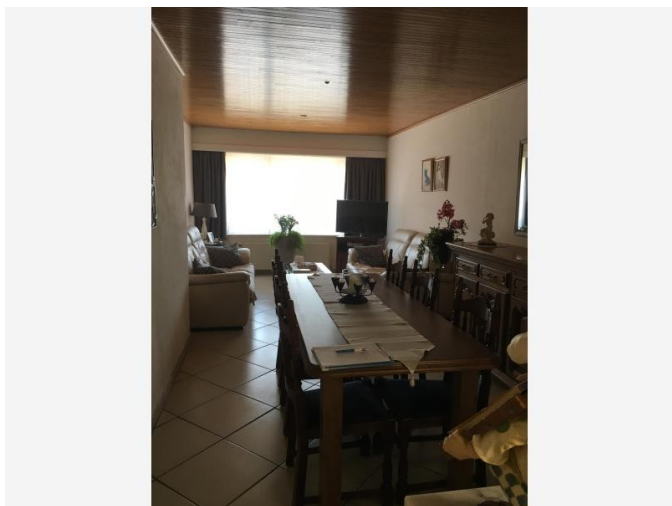
Vrije foto

alle plafonds zijn bedekt met houten of PVC planchetten

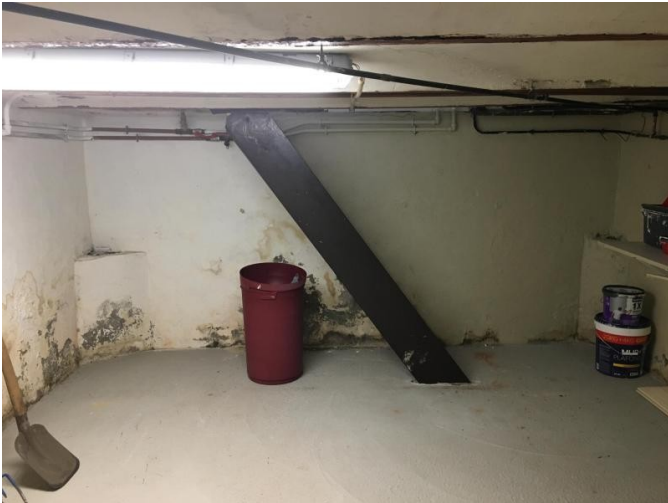
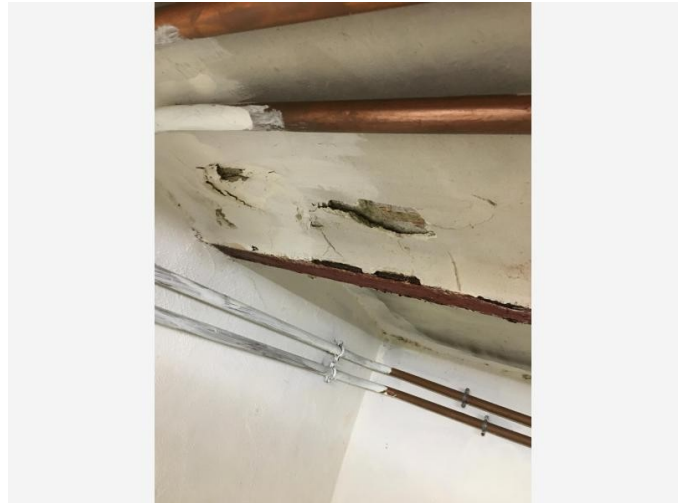
Fiche 7: plafondpleister kelder

Geen asbest

#	Type	Referentie	Resultaat
7.1	Puntmonster	M2	Geen asbest

Beschrijving	plafondpleister kelder
Omgeving	Binnen
Primaire drager	Plafond
Bindmiddel van materiaal	Gips - kalk

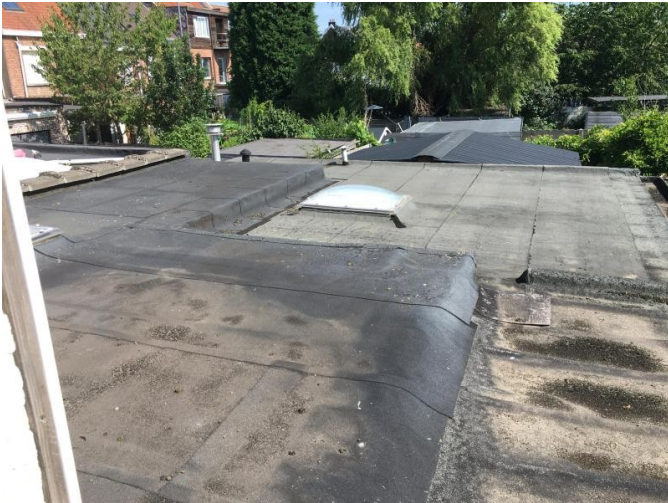
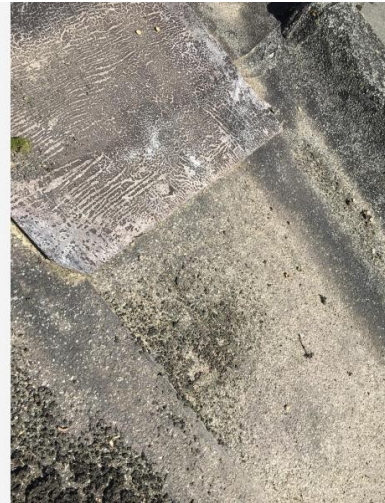
Fiche 8: Roofing plat dak

Geen asbest

#	Type	Referentie	Resultaat
8.1	Puntmonster	M3	Geen asbest

Beschrijving	Roofing plat dak
Omgeving	Buiten
Primaire drager	Plat dak
Bindmiddel van materiaal	Bitumen (roofing, teer, asfalt)

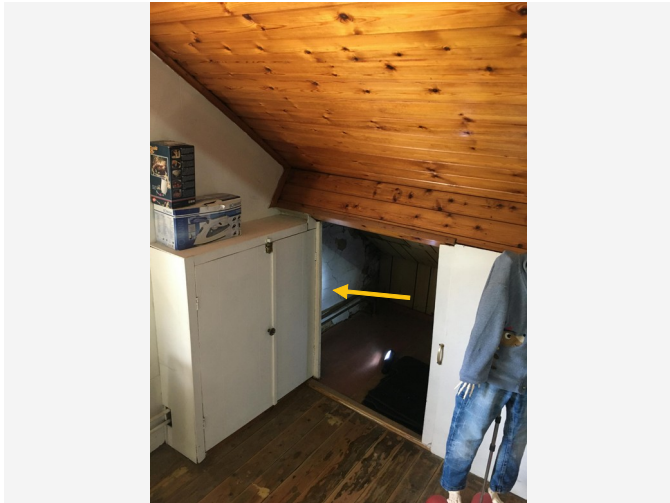
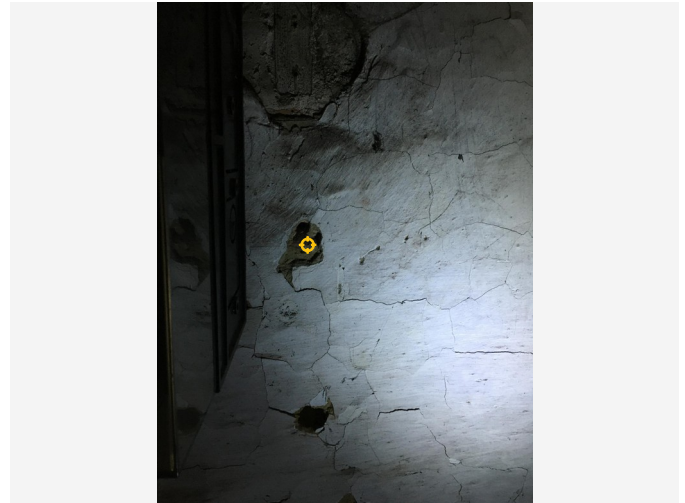
Geen asbest

#	Type	Referentie	Resultaat
9.1	Mengmonster	M1	Geen asbest

Beschrijving	wandpleister
Omgeving	Binnen
Primaire drager	Binnenwand
