# Asbestinventarisat attest

Sint-Jozefstraat 14, 2800 Mechelen

Attestnummer : 20250405-000042.000

Uitgegeven op : 05.04.2025

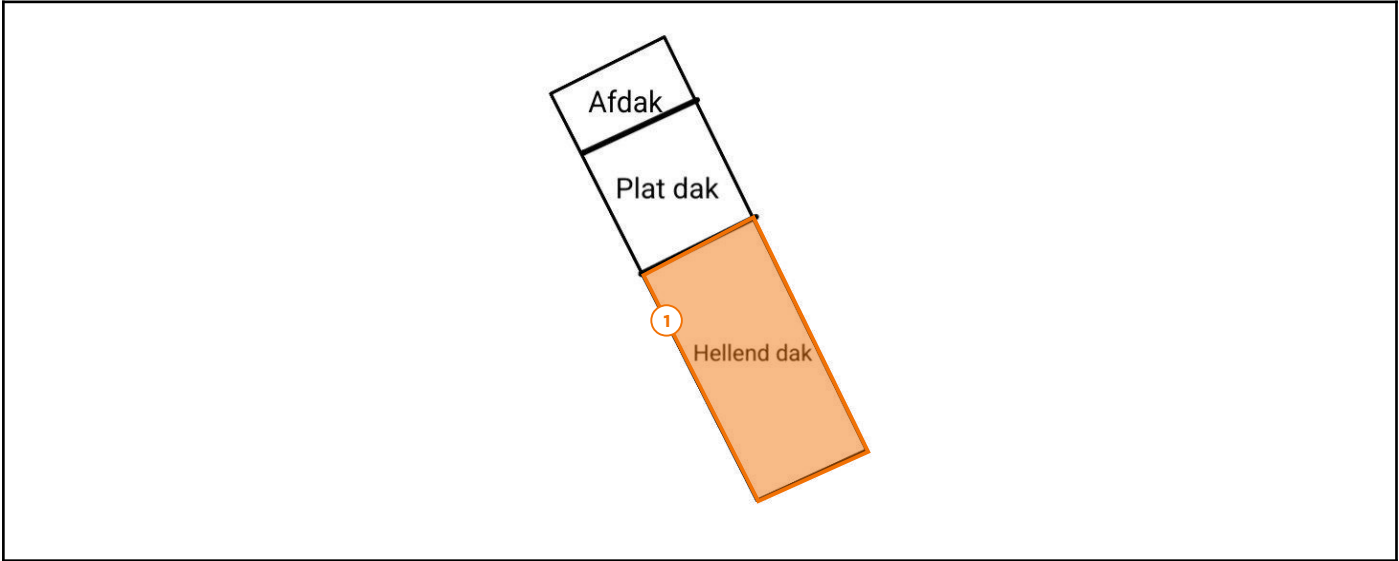
# Plan 1.12: Dakenplan

| Beschrijving | Type | Actie |
|---|---|---|
| 1. Leien hellend dak woning | Asbestmateriaal | <a href="#">Verwijderen</a> |

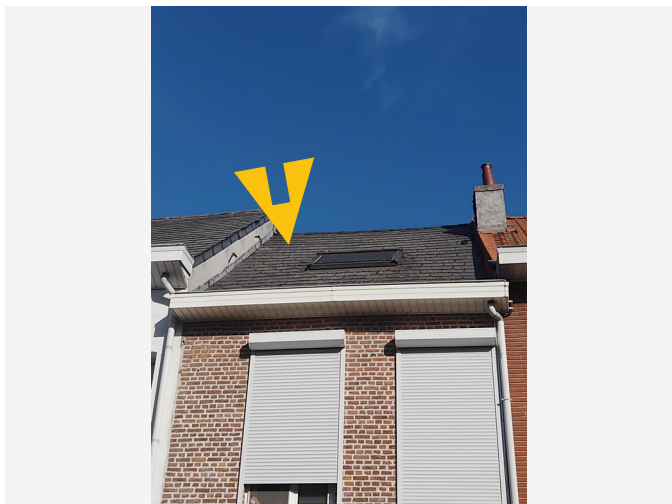
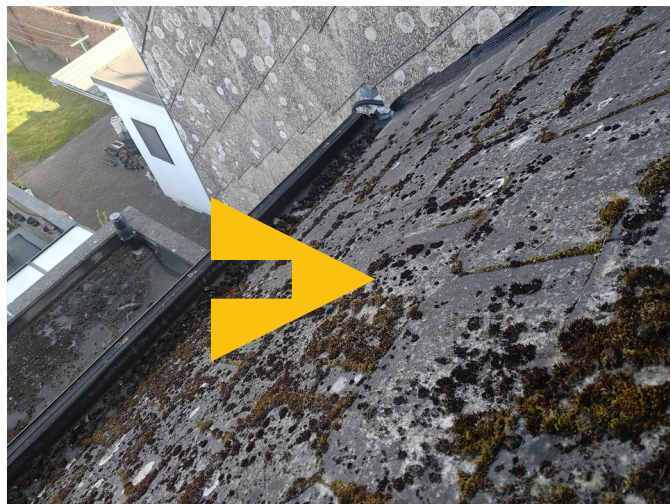
Overzichtsfoto

Detailfoto

Het asbestmateriaal valt onder de mijlpaal van 2034.

| Eindbeoordeling materiaalrisico | Verhoogd materiaalrisico en/of verhoogde kans op vezelvrijgave |

| Gebondenheid | Categorie 1: hechtgebonden in oorsprong |
| Asbestsoort (vezeltype) | Crocidoliet aanwezig |
| Asbestconcentratie | Laag (< 50%) |
| Afschermingsgraad van het gehele materiaal | Geheel of deels vrij aan de buitenlucht |
| Toestand van het materiaal | Matig beschadigd, matig verweerd |

| Beschrijving | Leien hellend dak woning |

Verwijderen

- Verwijder dit asbestmateriaal zo snel mogelijk. Volg de toestand goed op.

- Eenvoudige handelingen: mag via doe-het-zelf of door werknemer(s) met opleidingsattest eenvoudige handelingen  
Dit materiaal mag door een doe-het-zelfer verwijderd worden. Dit is enkel mogelijk mits het nemen van de juiste voorzorgsmaatregelen, het gebruik van de nodige PBM's (een aansluitend stofmasker beschermingsklasse FFP3, een wegwerpoverall en afspoelbare schoenen) en mits het materiaal goed bevochtigd of gefixeerd wordt tijdens de verwijdering.

De leien dienen voorzichtig losgemaakt te worden zonder deze te beschadigen. Hiervoor mag enkel handgereedschap gebruikt worden. Het afval dient hermetisch afgesloten en dubbel verpakt afgevoerd te worden naar een recyclagepark of kan opgehaald worden door een geregistreerde asbestinzamelaar.

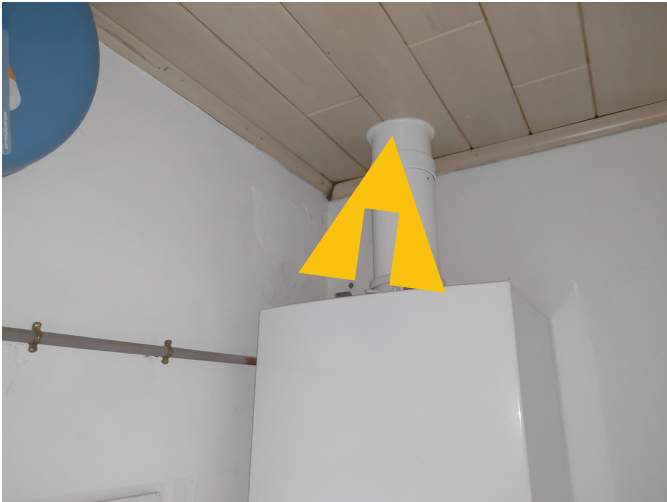
*Situeringsfoto*

**Reden:** Het onderzoek kan niet uitgevoerd worden binnen de bepalingen van de Welzijnswet

**Uitleg van de asbestdeskundige:** Alle schoorstenen en (technische) schachten in deze constructie zijn niet inspecteerbaar binnen het kader van het niet-destructief onderzoek aangezien er geen toegang tot deze ruimtes mogelijk is.

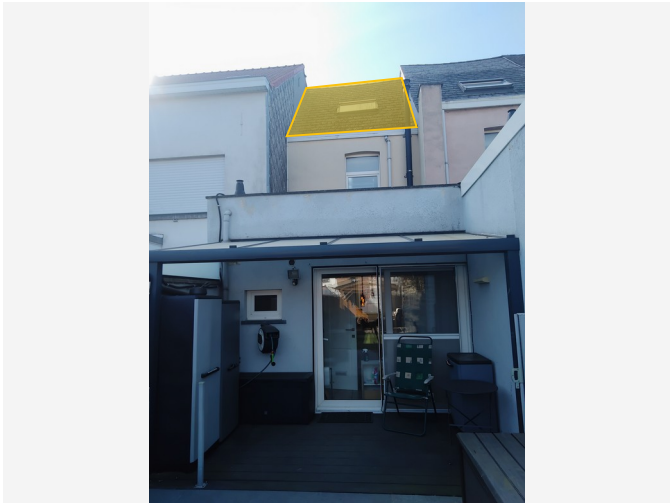
Situeringsfoto

**Reden:** Geen inspectie mogelijk

**Uitleg van de asbestdeskundige:** Langs de binnenzijde werd het dak afgewerkt met leien, langs de binnenzijde is het dak afgewerkt met kunststof. Geen inspectie van het onderdak mogelijk binnen het kader van het niet-destructief onderzoek.

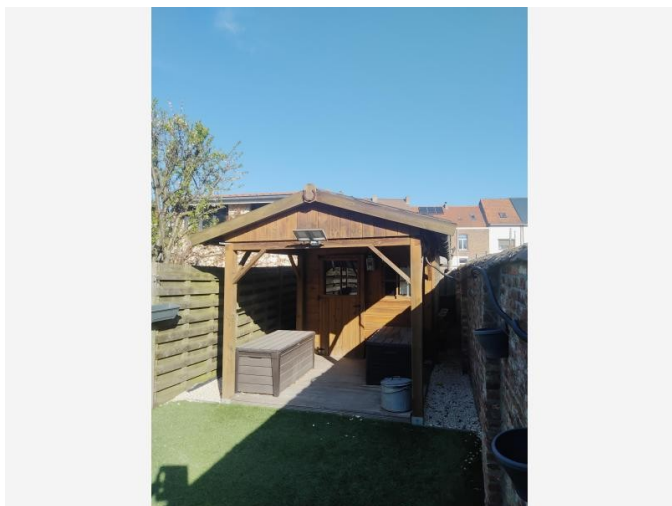
Situeringsfoto

**Bouwjaar:** 2008

*Constructies gebouwd vanaf 2001 moeten niet onderzocht worden*

| Opmerking | Bewijs op basis satellietbeelden Geopunt. Constructie niet aanwezig op beelden 2008-2011. |

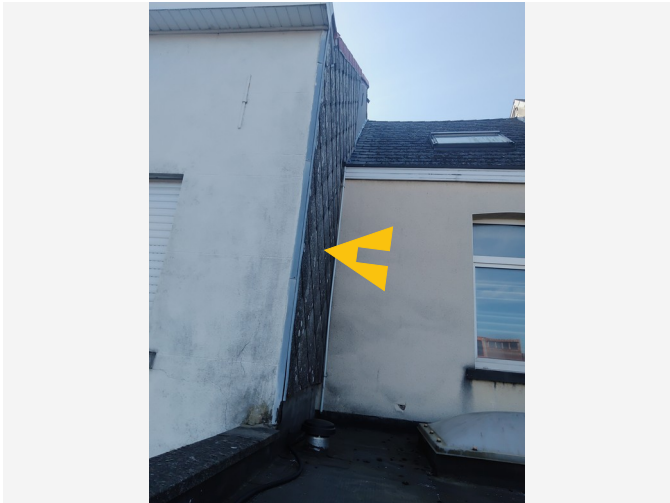
Vrije foto

Eigendom van de aanpalende woning. Wordt niet verder besproken in dit attest. Opgelet voor contaminatie en asbesthoudend afval afkomstig van deze woning.

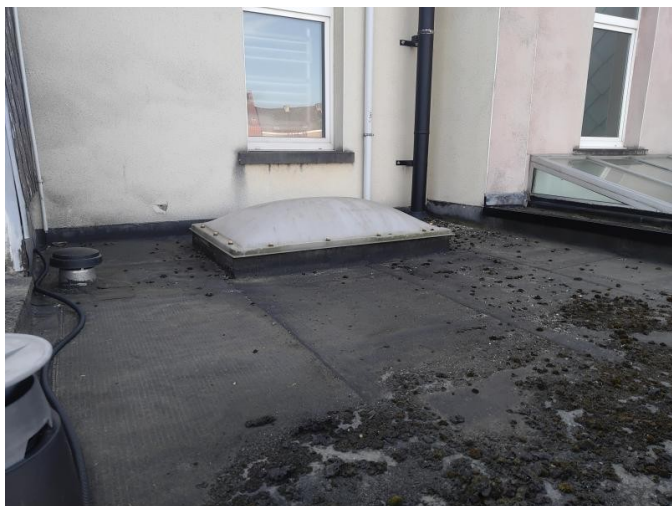
Vrije foto

Glasvezelroofing. Niet asbestverdacht. Geen inspectie mogelijk van de onderliggende lagen binnen het kader van het niet-destructief onderzoek.

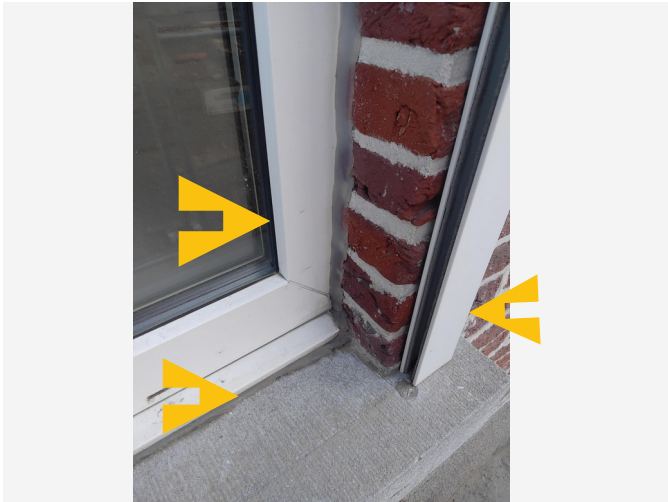
## Fiche 8: Mastiek schrijnwerk en tussen schrijnwerk-en metselwerk woning

*Vrije foto*

Soepele silicone, geen asbestverdachte mastieken aangetroffen.

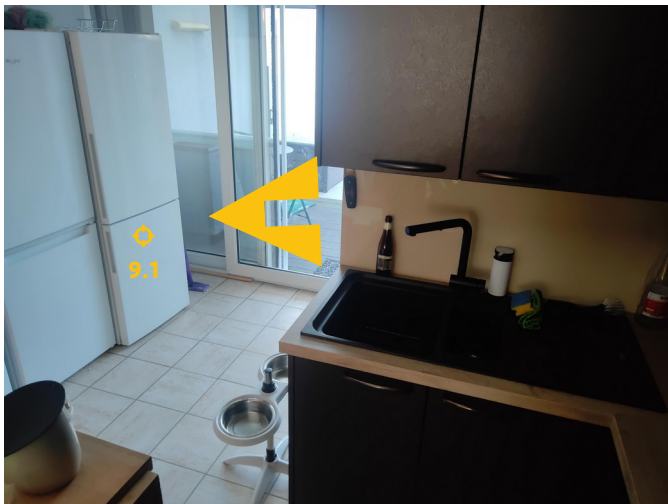
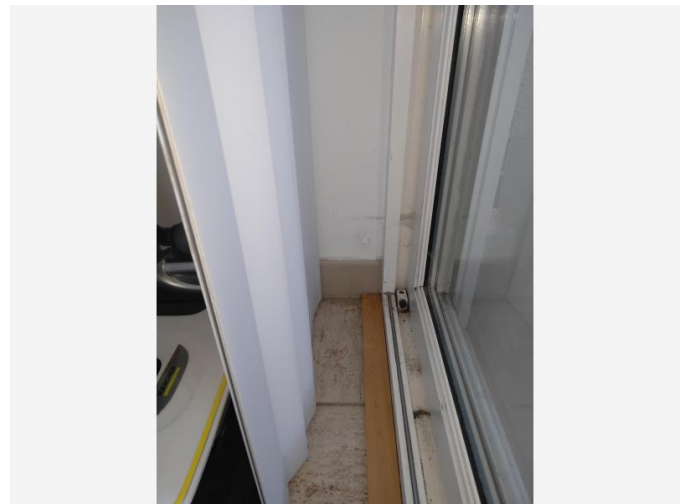
Overzichtsfoto

Detailfoto

Geen asbest

| # | Type | Referentie | Resultaat |
|---|---|---|---|
| 9.1 | Mengmonster | 1.1 | Geen asbest |

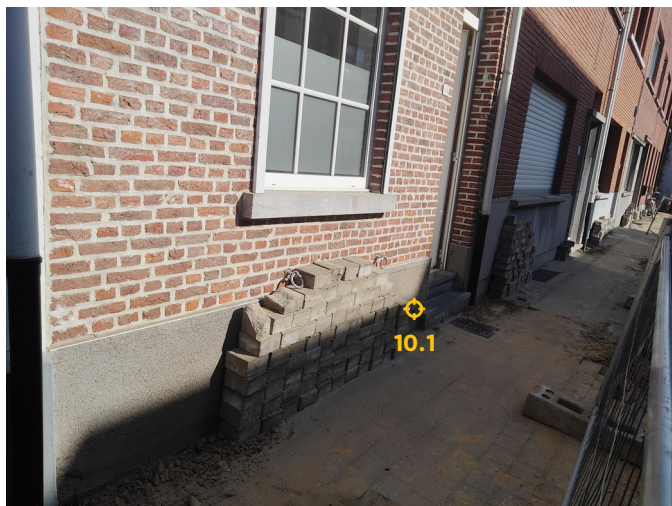
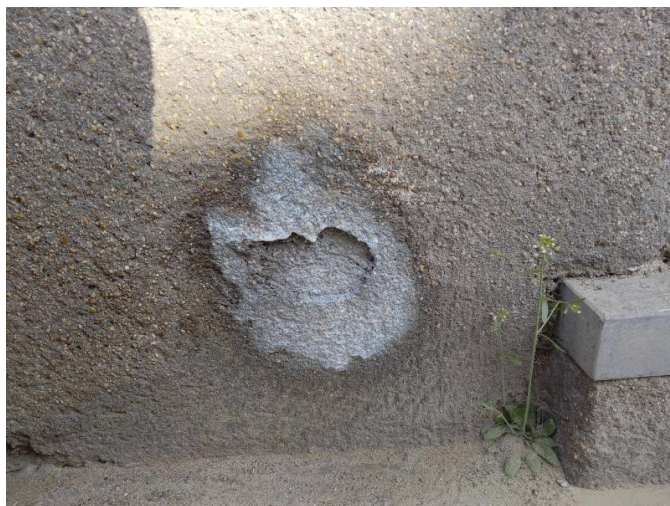
Overzichtsfoto

Detailfoto

Geen asbest

| # | Type | Referentie | Resultaat |
|---|---|---|---|
| 10.1 | Mengmonster | 2.1 | Geen asbest |
