# Asbestinventarisatetest

Noeverselaan 11/5, 2850 Boom

Attestnummer : **20250430-000480.000**

Uitgegeven op : **30.04.2025**

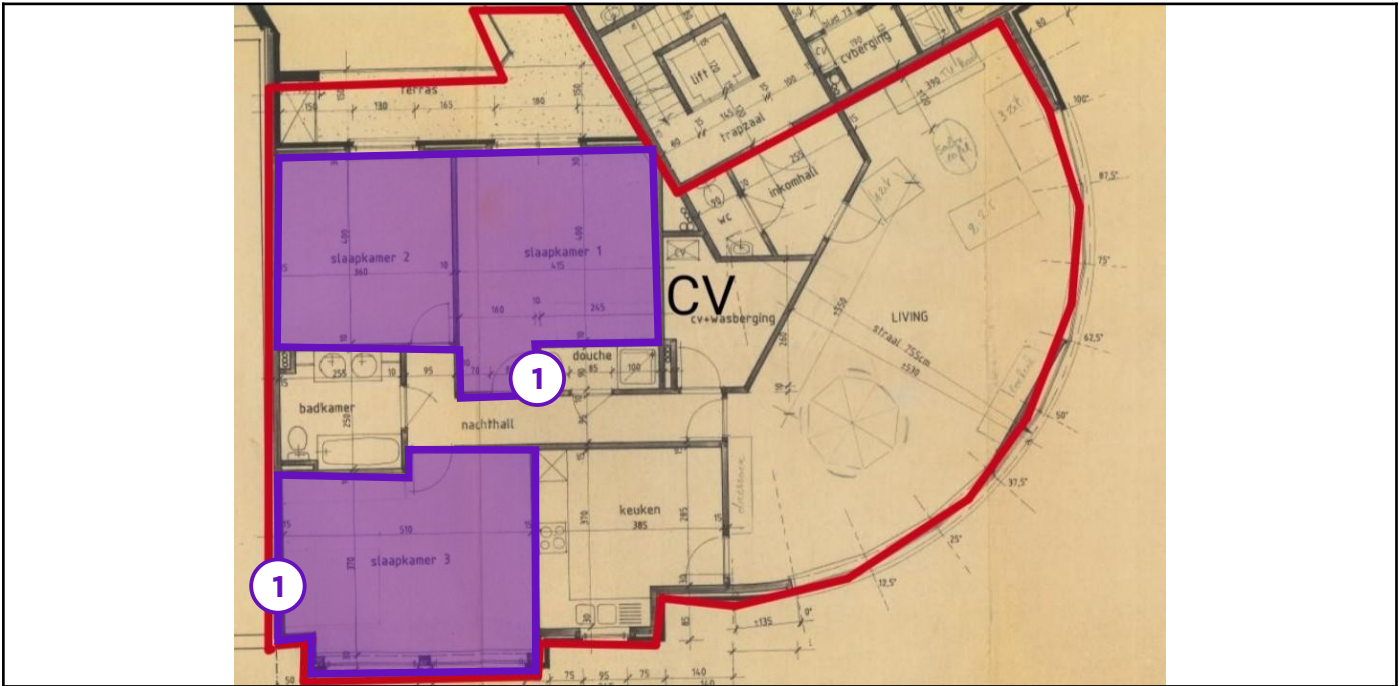
# Plan 1.1: Appartement bus 5

| Beschrijving | Type | Actie |
|---|---|---|
| 1. Vloerzeil slaapkamers | Advies | - |

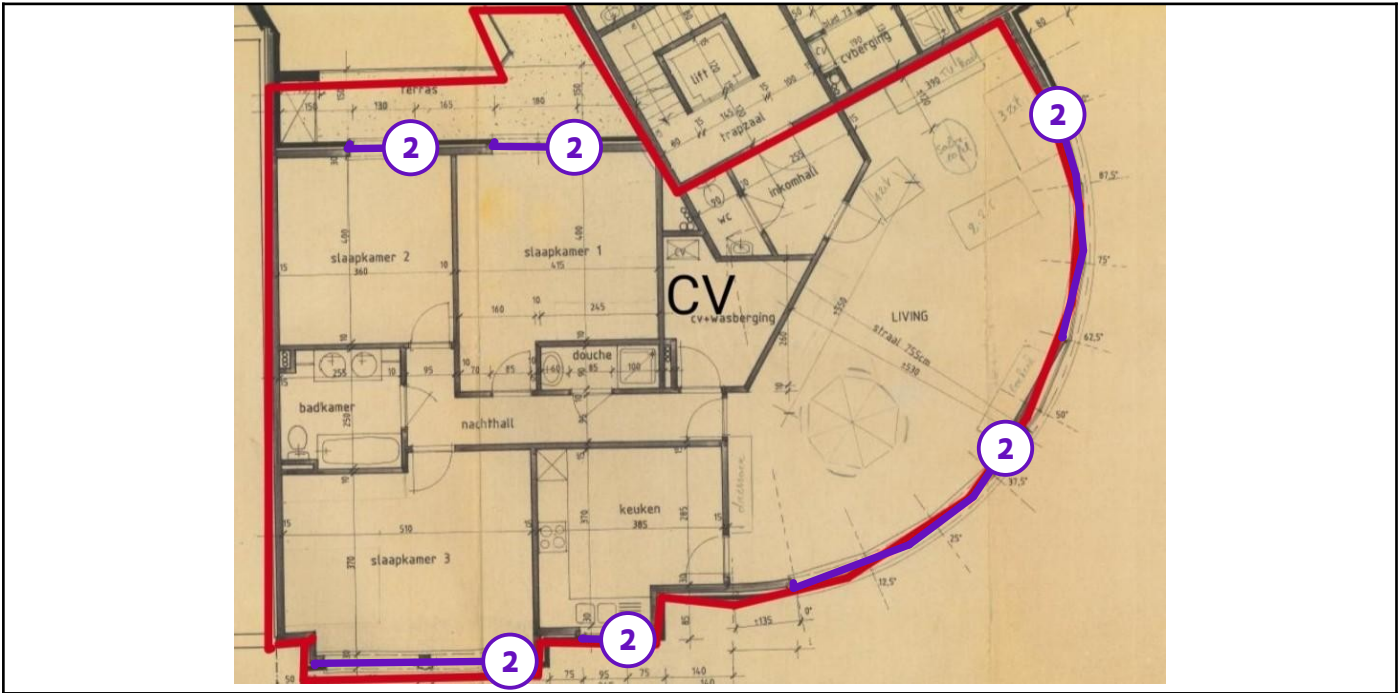
# Plan 1.2: Appartement bus 5

| Beschrijving | Type | Actie |
|---|---|---|
| 2. Mastiek schrijnwerk en tussen schrijnwerk-en metselwerk appartement | Advies | - |

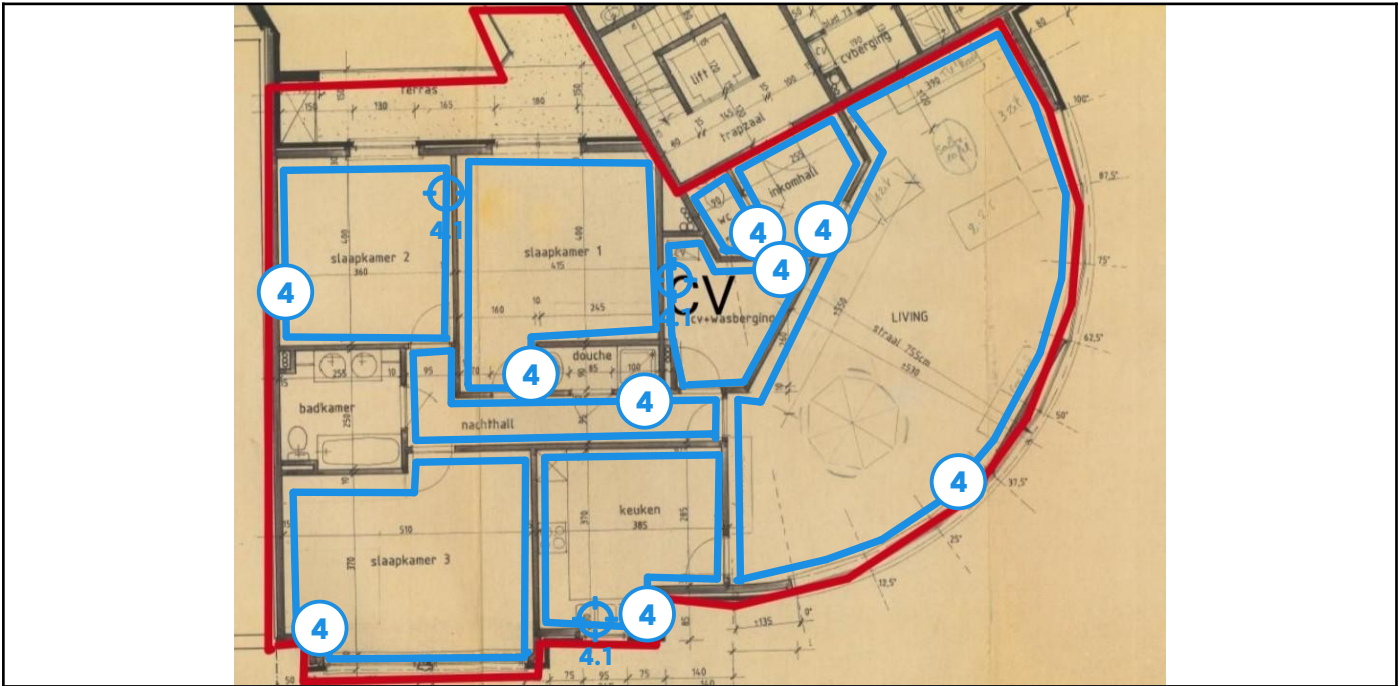
# Plan 1.3: Appartement bus 5

| Beschrijving | Type | Actie |
|---|---|---|
| 4. Pleisterwerk binnenmuren appartement | Geen asbest | - |
| 4.1 Code: 1.1 | Mengmonster | - |

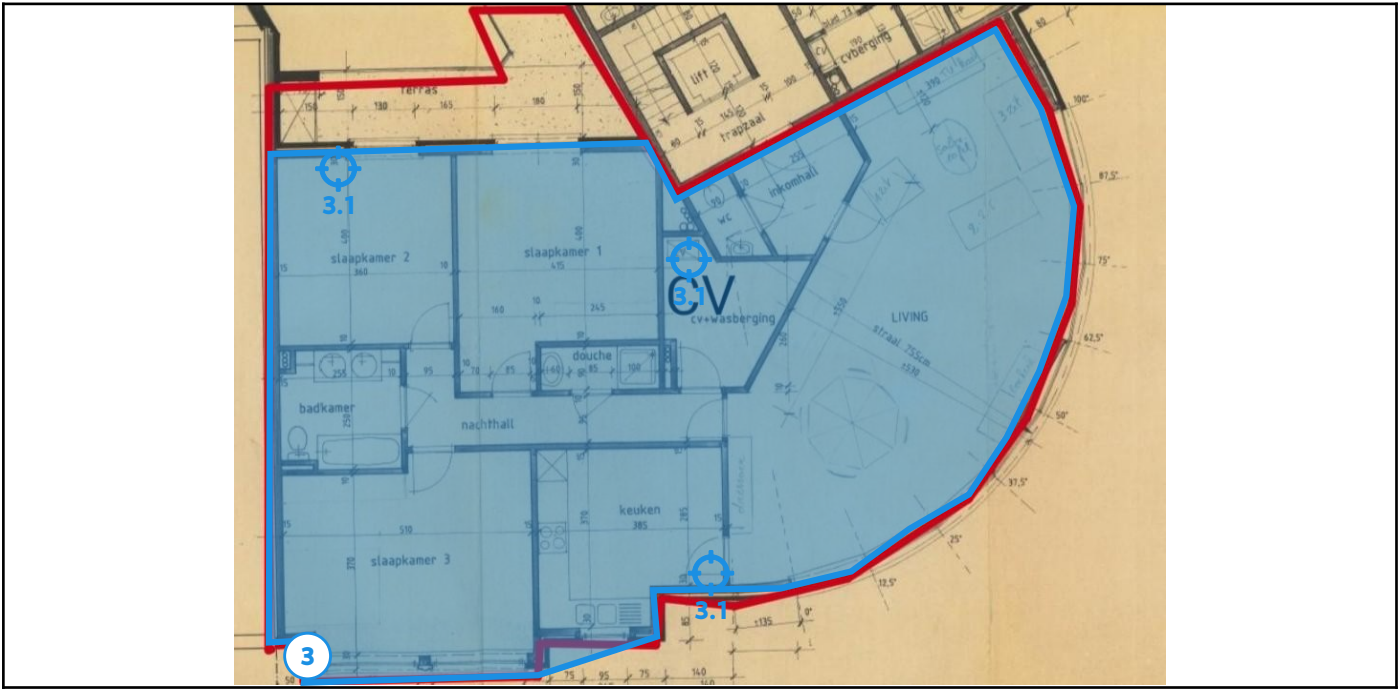
# Plan 1.4: Appartement bus 5

| Beschrijving | Type | Actie |
|---|---|---|
| 3. Pleisterwerk plafonds appartement | Geen asbest | - |
| 3.1 Code: 2.1 | Mengmonster | - |

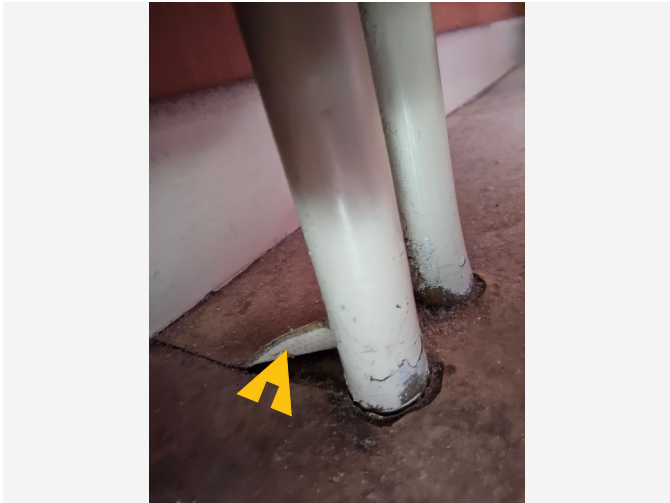
Soepele vloerzeilen, zonder asbestverdachte onderlaag. Niet asbestverdacht.

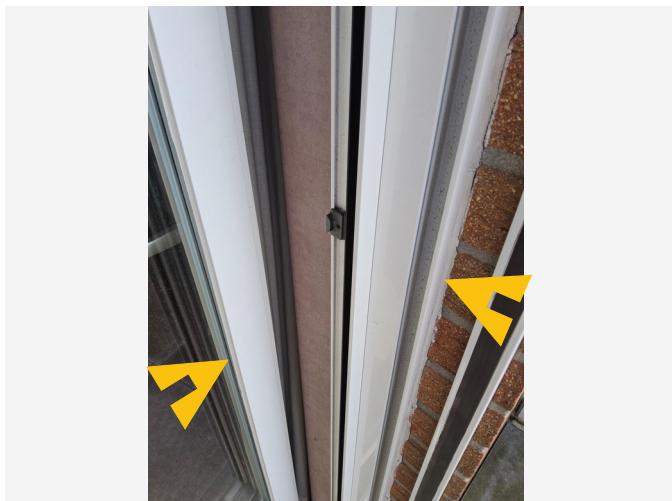
## Fiche 2: Mastiek schrijnwerk en tussen schrijnwerk-en metselwerk appartement

Soepele silicone, geen asbestverdachte mastieken aangetroffen.

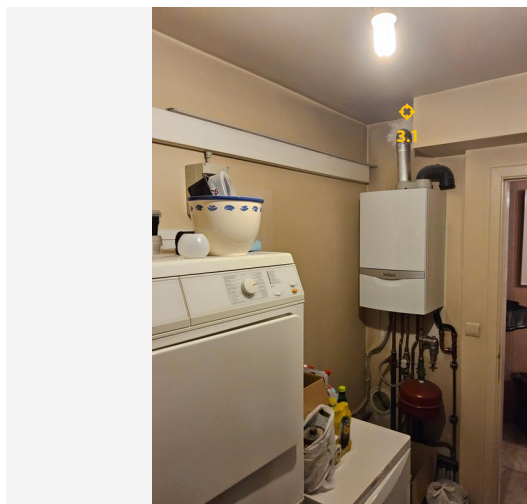
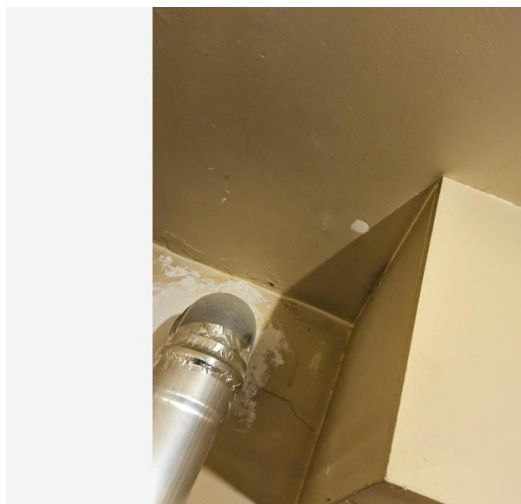
## Fiche 3: Pleisterwerk plafonds appartement

Geen asbest

| # | Type | Referentie | Resultaat |
|---|---|---|---|
| 3.1 | Mengmonster | 2.1 | Geen asbest |

| Opmerking | Geen pleisterwerk in een privatieve trappenhal. |

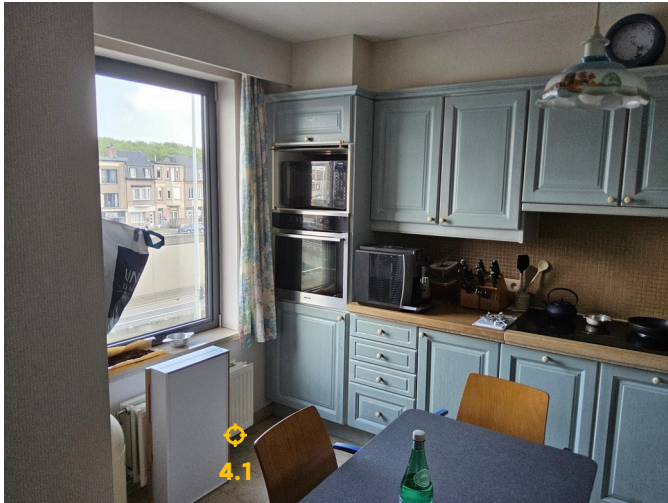
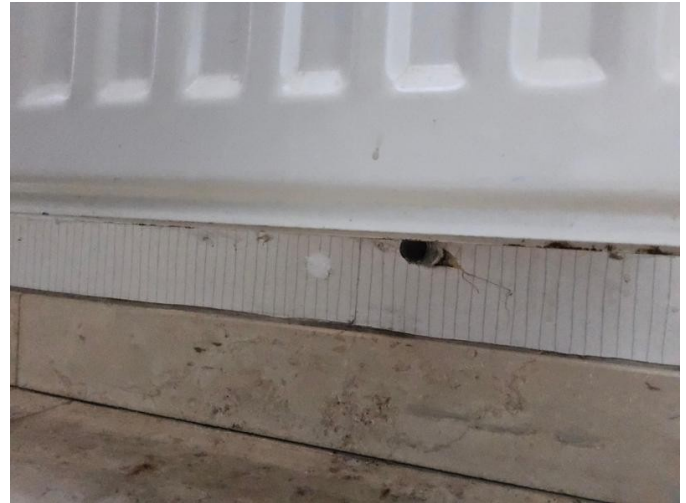
## Fiche 4: Pleisterwerk binnenmuren appartement

Geen asbest

| # | Type | Referentie | Resultaat |
|---|---|---|---|
| 4.1 | Mengmonster | 1.1 | Geen asbest |

| Opmerking | Geen pleisterwerk in een privatieve trappenhal. De muren in beide badkamers werden afgewerkt met niet-asbestverdachte tegels. |
