Asbestinventarisatetest

Antwerpsestraat 558/0001, 2850 Boom

Attestnummer : 20251107-000079.000

Uitgegeven op : 07.11.2025

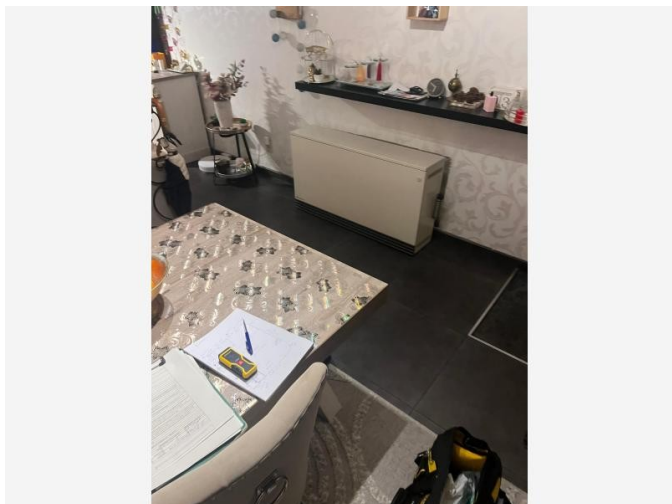
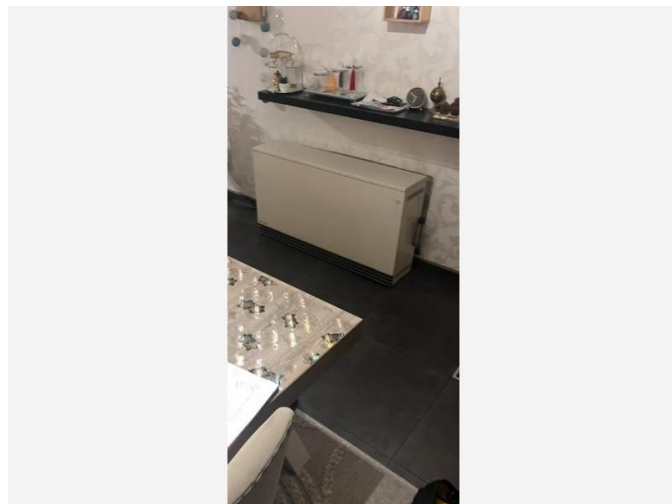
Eindbeoordeling materiaalrisico	Zeer laag materiaalrisico en/of zeer lage kans op vezelvrijgave
---------------------------------	---

Gebondenheid	Categorie 1: hechtgebonden in oorsprong
Asbestsoort (vezeltype)	Crocidoliet aanwezig
Asbestconcentratie	Laag (< 50%)
Afschermingsgraad van het gehele materiaal	Stootvaste afscherming of omkasting
Toestand van het materiaal	Onbeschadigd, niet verweerd

Beschrijving	elektrische accumulatiekachels
Omgeving	Binnen
Primaire drager	Ruimteverwarming
Asbestmateriaal	Pakking, dichting
Bindmiddel van asbestmateriaal	Bitumen (roofing, teer, asfalt)
Gebondenheid op basis van bindmiddel	Hecht
Hoeveelheid (gewicht - aantal)	<ul style="list-style-type: none">• 10,00 kg - 1 stuk
Totaal gewicht	10,00 kg
Eenvoudig bereikbaar	Ja
Bevestigingswijze	<ul style="list-style-type: none">• Geklemd
Identificatiemethode	<p>De asbestdeskundige beoordeelt het materiaal als asbestverdacht en dus asbesthoudend, en dit zonder monstername.</p> <p>Motivatie: De monstername brengt andere schade aan dan schade die inherent is aan de monstername.</p>
Destructieve handeling voor identificatie	Nee
Opmerking	in oudere elektrische accumulatiekachels kan asbest voorkomen in de isolatieplaten rond verwarmingselement, in de afdichtingen of pakkingen of in bevestigingsmateriaal(zoals koordafdichtingen of lijmen)

- Zorg voor een veilig beheer. Vermijd het beschadigen van het asbestmateriaal. Controleer de toestand jaarlijks op wijzigingen.

- Eenvoudige handelingen: mag via doe-het-zelf of door werknemer(s) met opleidingsattest eenvoudige handelingen niet zelf openmaken of verplaatsen.
in 1 geheel afvoeren naar voorziene plaats in containerpark
- Eenvoudige handelingen: enkel door erkend asbestverwijderaar indien moet gedemonteerd worden, laten verwijderen door asbestverwijderaar

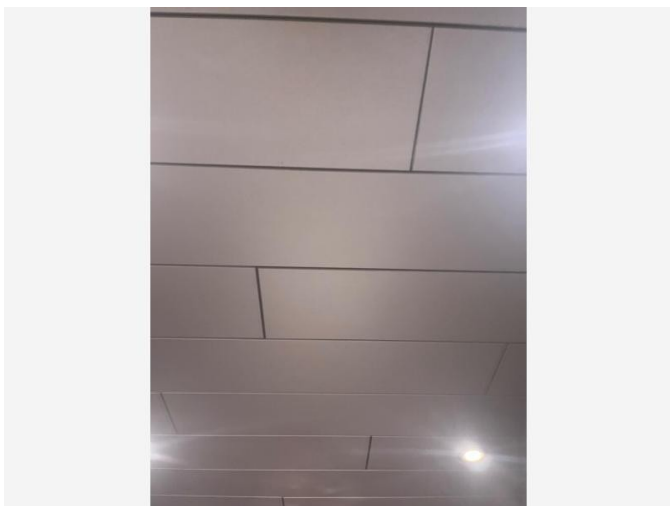
Situeringsfoto

alle plafonds zijn afgewerkt met plaatmateriaal. mogelijk kan zich oudere pleisterwerk achter bevinden. bij renovatie van deze plafonds aangewezen om analyse uit te voeren.

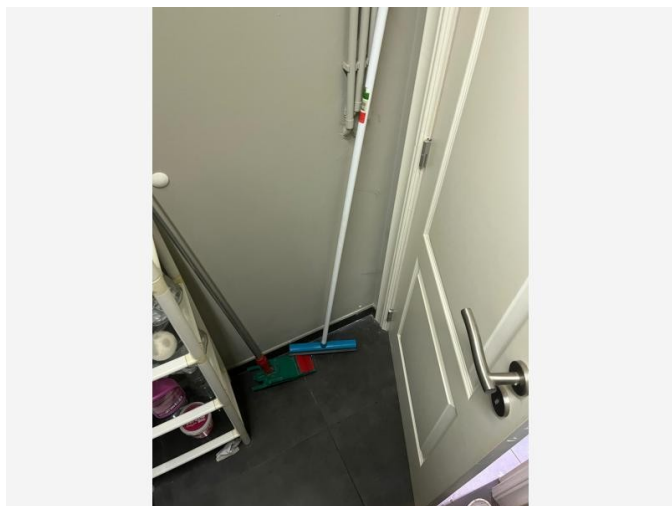
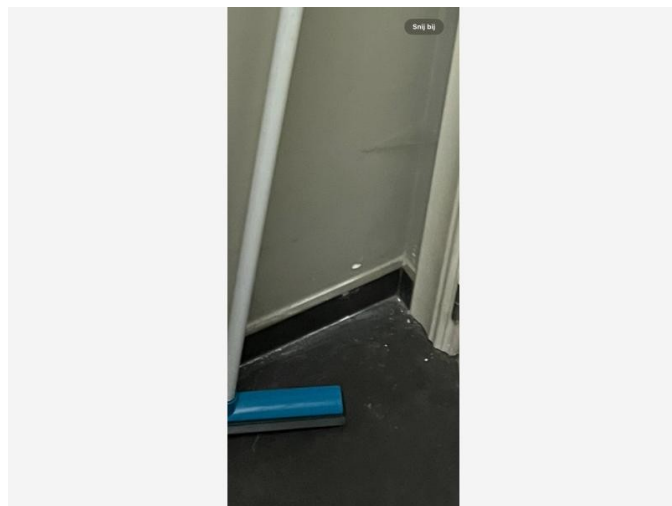
Fiche 3: pleiser muren

Geen asbest

#	Type	Referentie	Resultaat
3.1	Mengmonster	MM01	Geen asbest

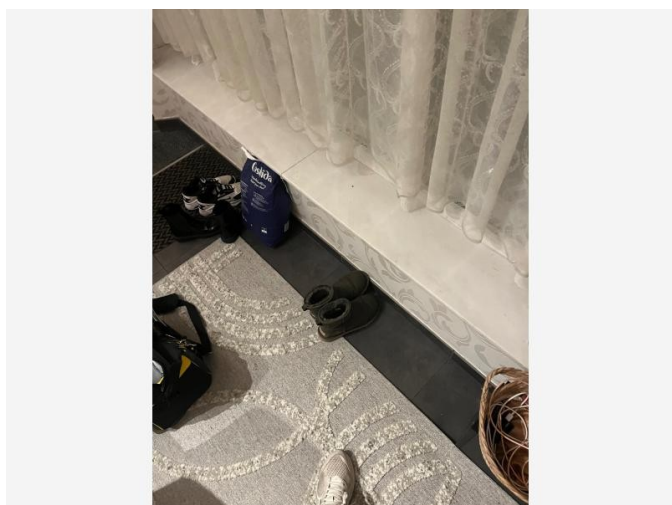
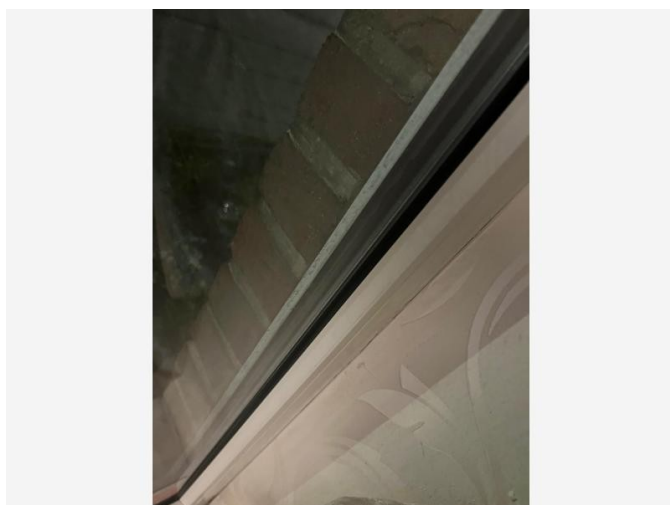
Beschrijving	Notitie	Terug te vinden op plannen
Fiche 4: afdichtingsmaterialen	glas ramen zijn recentelijk vervangen. geen asbestverdachte kit aangetroffen	-
