Asbestinventarisatetest

Boecksteinweg 7B, 2570 Duffel

Attestnummer : **20260411-000057.000**

Uitgegeven op : **11.04.2026**

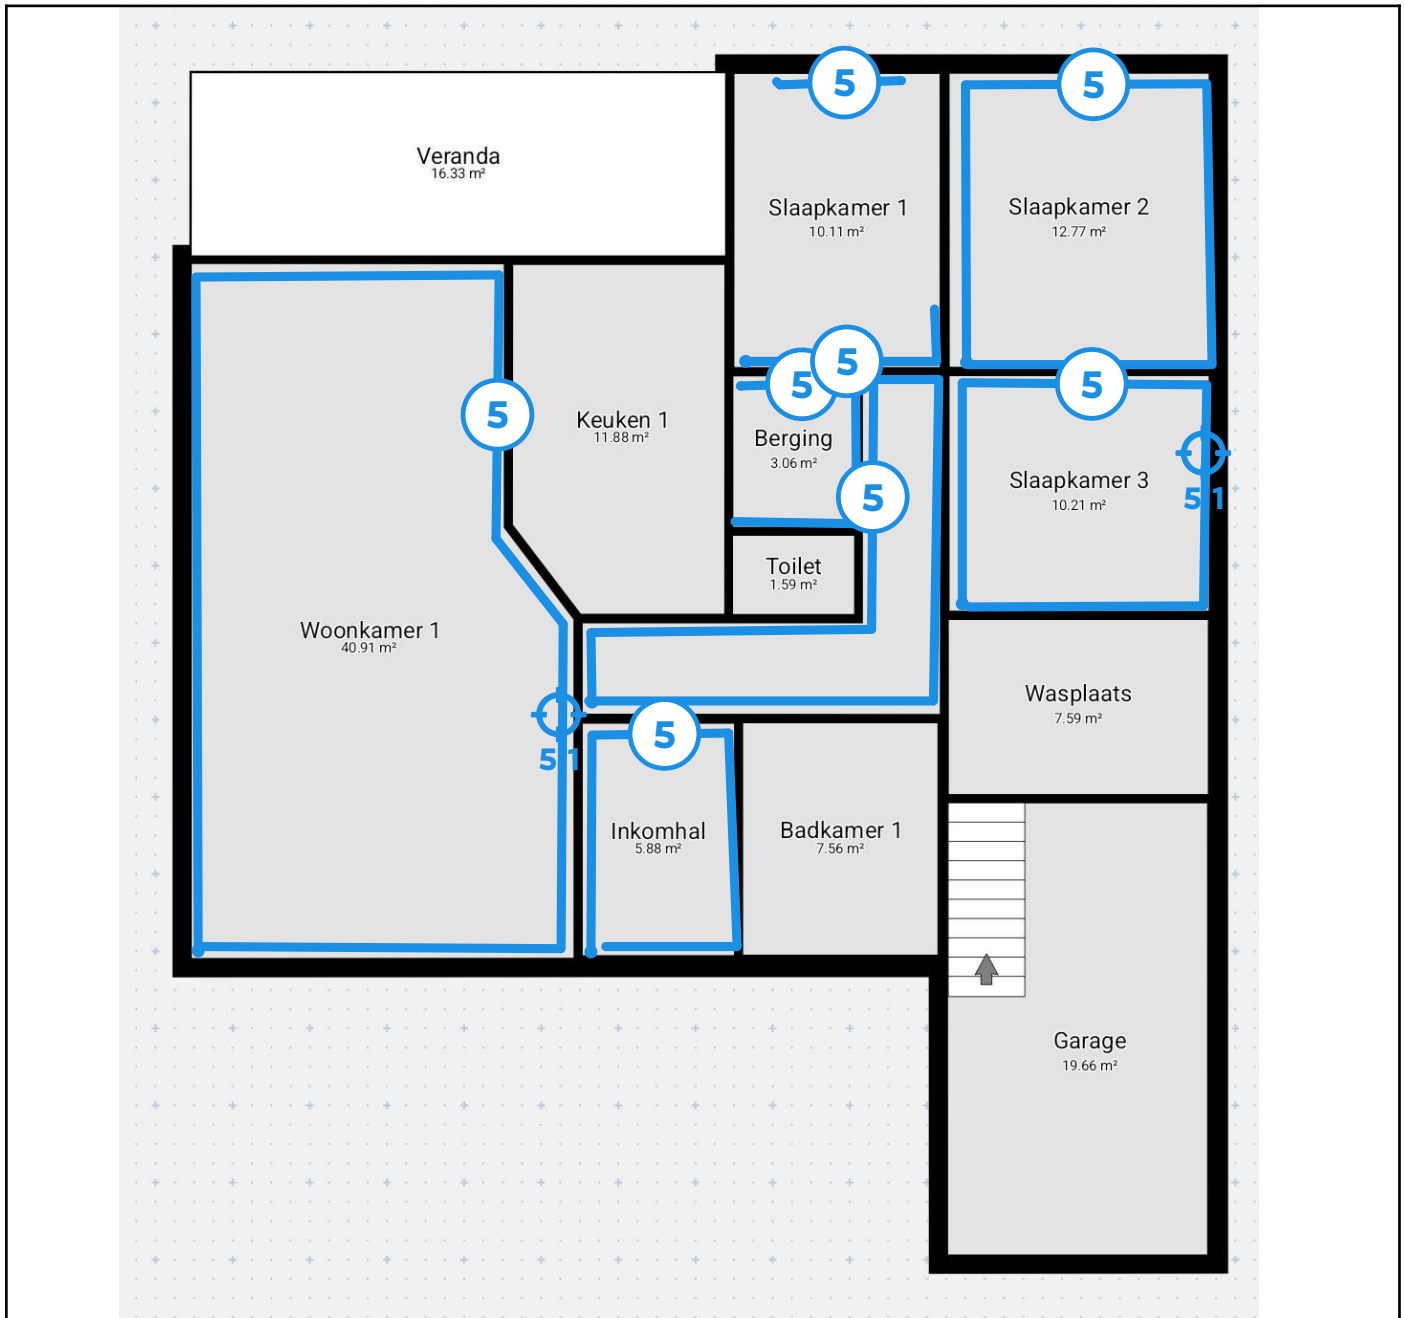
Plan 1.1: Gelijkvloers

Beschrijving	Type	Actie
5. Pleisterwerk binnenmuren woning	Geen asbest	-
5.1 Code: 1.1	Mengmonster	-

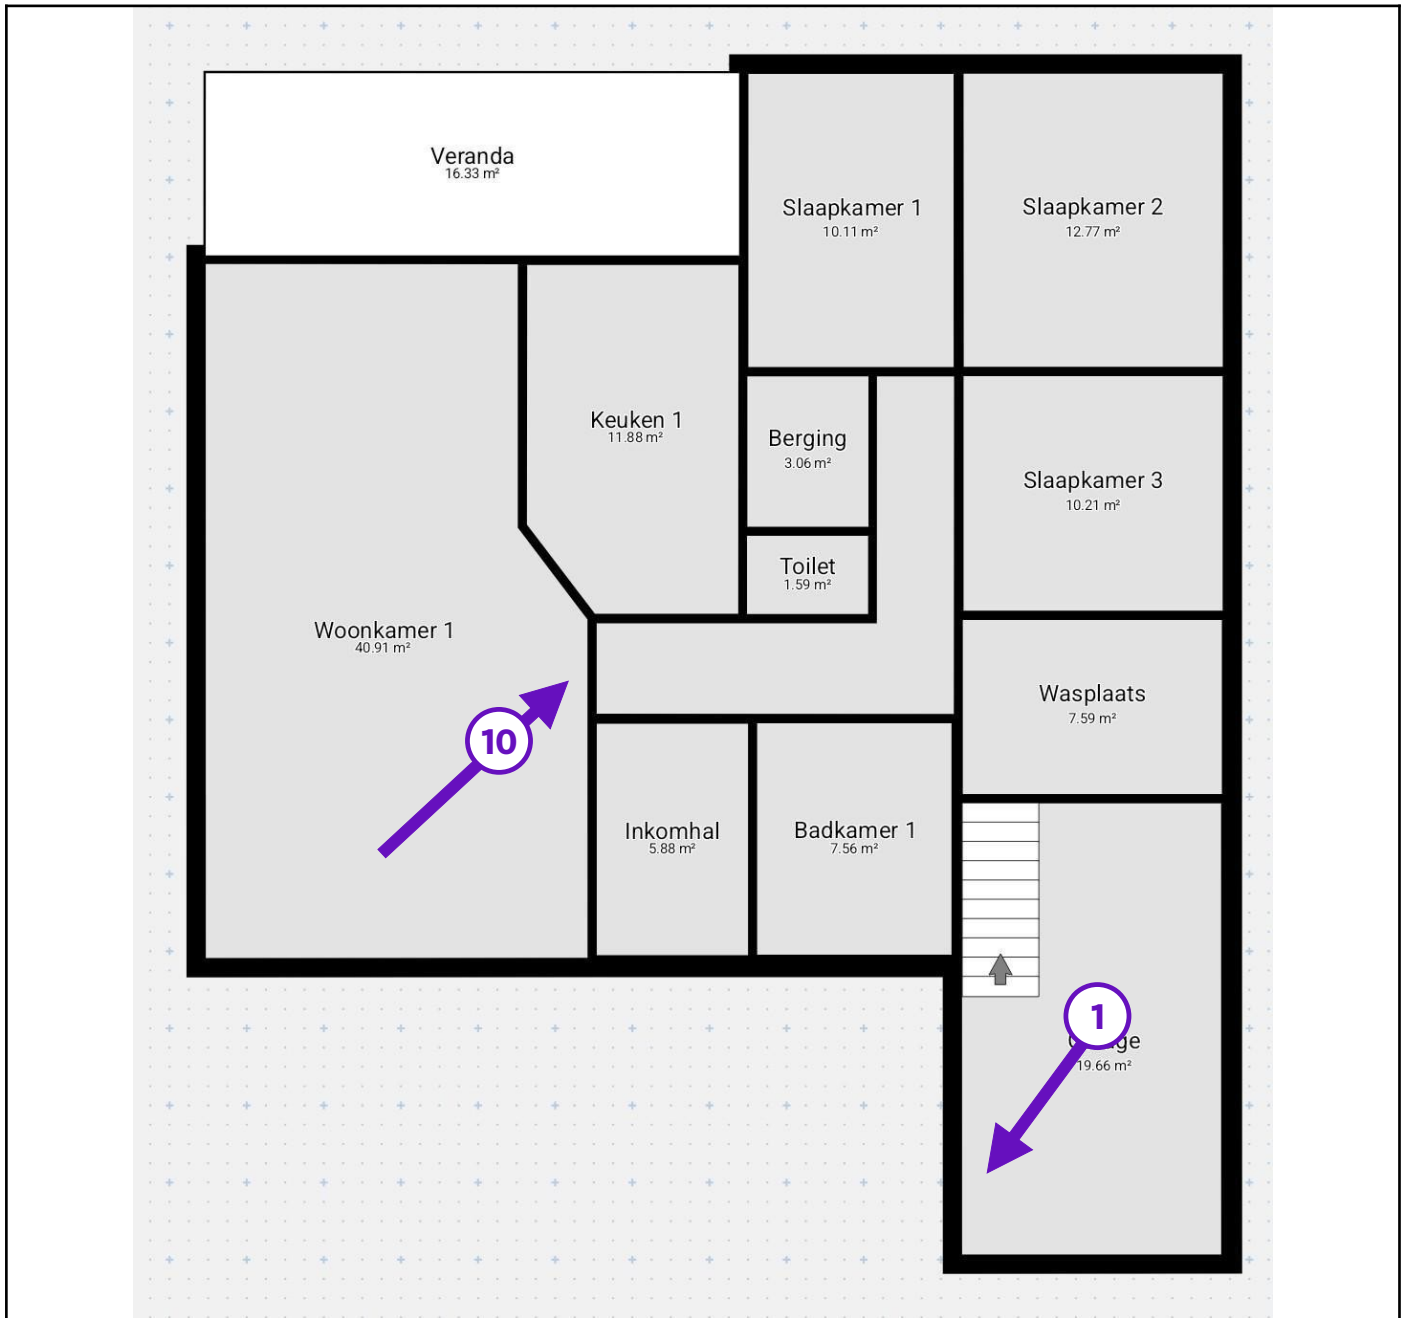
Plan 1.2: Gelijkvloers

Beschrijving	Type	Actie
1. Kruipkelder woning	Beperking	-
10. Rookgaskanalen	Overige ruimte of materiaal	-

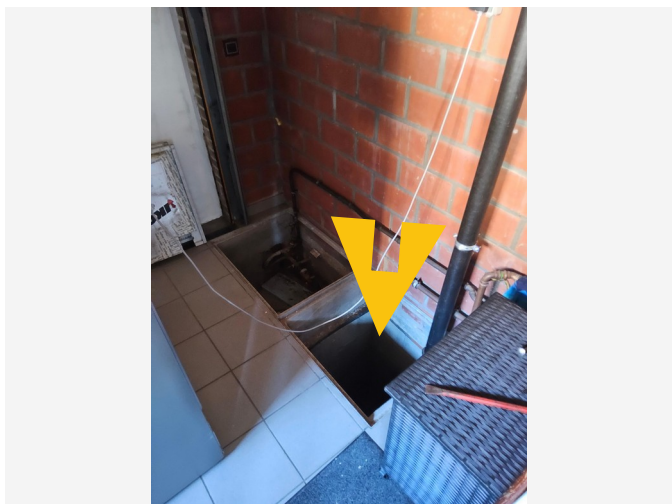
Permanente beperking

Reden: Het onderzoek kan niet uitgevoerd worden binnen de bepalingen van de Welzijnswet

Uitleg van de asbestdeskundige: Hoogte 1m12. Slechts een zeer beperkte inspectie mogelijk vanuit het toegangsluik in de garage.

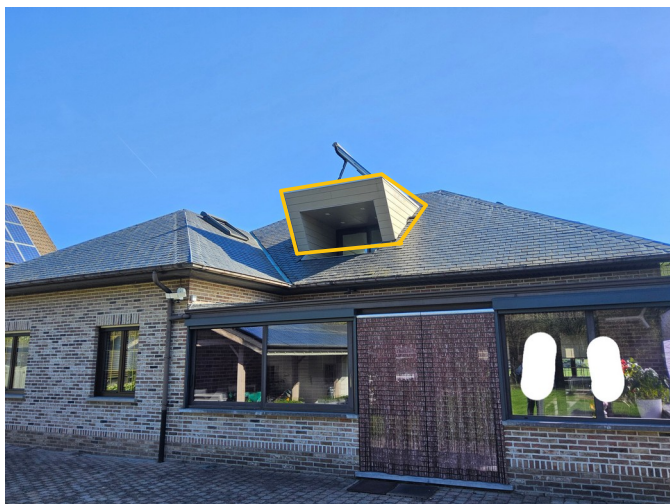
Uitgesloten van inspectie

Bouwjaar: 2008

Constructies gebouwd vanaf 2001 moeten niet onderzocht worden

Opmerking	Bewijs op basis van satellietbeelden Geopunt. Beide dakkapellen waren nog niet aanwezig in 2008.
-----------	--

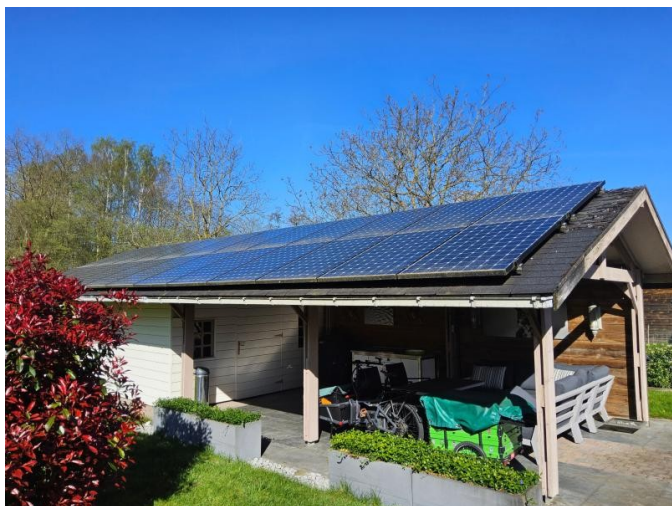
Uitgesloten van inspectie

Bouwjaar: 2005

Constructies gebouwd vanaf 2001 moeten niet onderzocht worden

Opmerking	Bewijs op basis van satellietbeelden Geopunt. In 2005 was het afdak inclusief dakbedekking nog niet aanwezig.
-----------	---

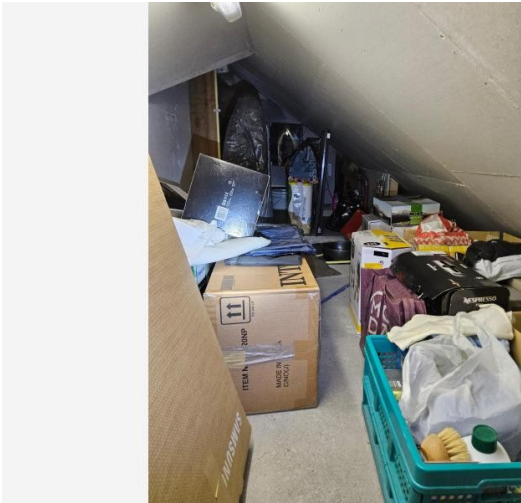
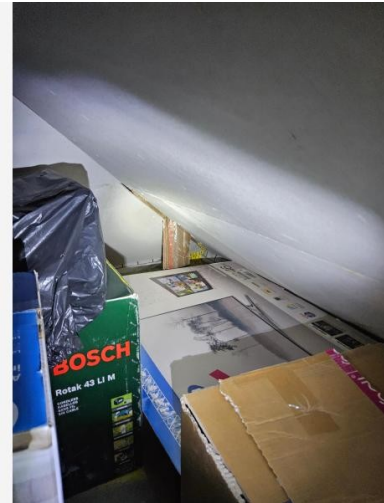
Informatie over een niet-asbestverdacht materiaal

Alle binnenwanden en plafonds werden in 2013 opgebouwd en afgewerkt met niet-asbestverdacht plaatmateriaal (waarneembaar vanuit berging 2).

Basis voor advies	De asbestdeskundige beoordeelt het materiaal als niet-asbestverdacht.
--------------------------	---

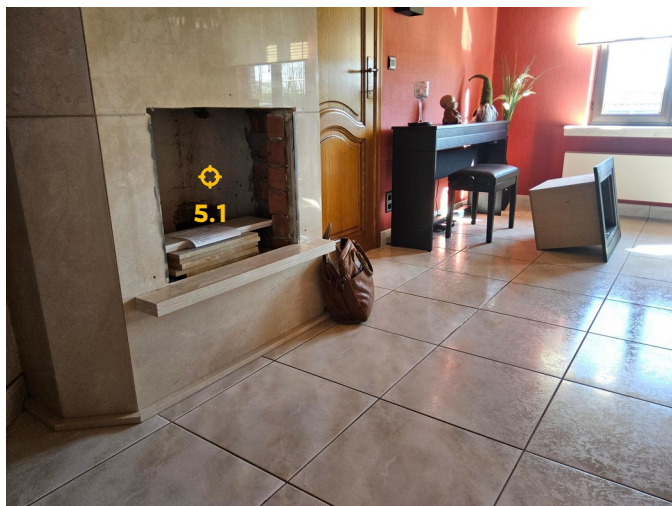
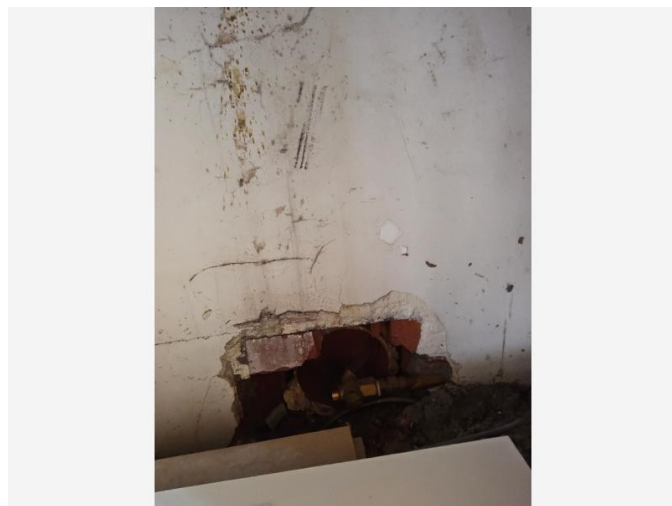
Geen asbest

#	Type	Referentie	Resultaat
5.1	Mengmonster	1.1	Geen asbest

Beschrijving	Pleisterwerk binnenmuren woning
Omgeving	Binnen
Primaire drager	Binnenwand
Bindmiddel van materiaal	Gips - kalk
Gebondenheid op basis van bindmiddel	Niet-hechtgebonden
Hoeveelheid (oppervlakte - dikte - aantal)	• 295,00 m ² - 1,00 cm - 1 stuk
Totaal volume	2,95 m ³
Identificatiemethode	Een monstername door de asbestdeskundige met laboanalyse door een asbestlabo.
Destructieve handeling voor identificatie	Nee
Opmerking	De woning beschikt niet over een stookplaats. De trappenhal op de eerste verdieping werd afgewerkt met niet-asbestverdacht plaatmateriaal geplaatst in 2013. De natte ruimtes werden volledig betegeld.
