Asbestinventarisatetest

Boomsestraat 312, 2845 Niel

Attestnummer : 20260513-000203.000

Uitgegeven op : 13.05.2026

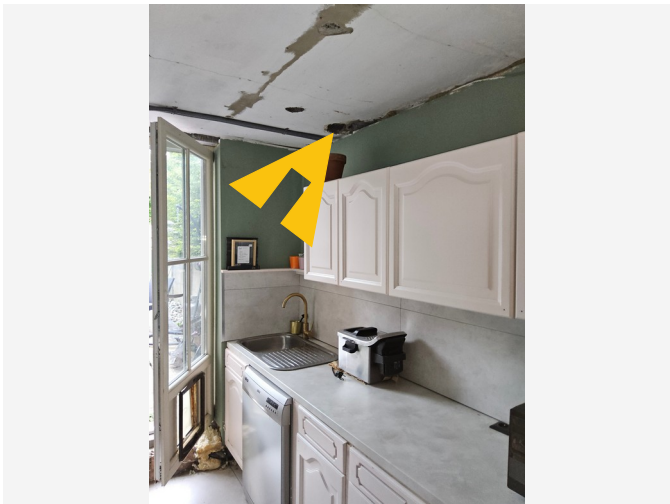
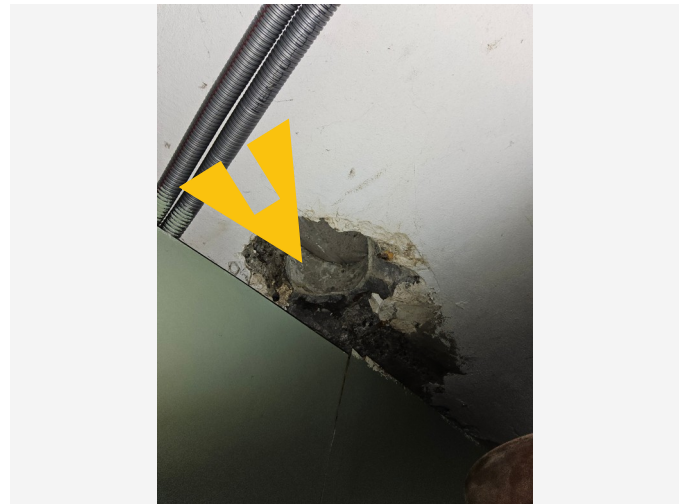
Eindbeoordeling materiaalrisico	Verhoogd materiaalrisico en/of verhoogde kans op vezelvrijgave
---------------------------------	--

Gebondenheid	Categorie 1: hechtgebonden in oorsprong
Asbestsoort (vezeltype)	Crocidoliet aanwezig
Asbestconcentratie	Laag (< 50%)
Afschermingsgraad van het gehele materiaal	Geheel of deels vrij aan de binnenlucht, maar geen contact met binnenluchtstromen
Toestand van het materiaal	Licht beschadigd, licht verweerd. Intacte calciumsilicaatplaat of materiaal met categorie 3-gebondenheid

Beschrijving	Stuk doorvoerleiding plafond keuken 1
Omgeving	Binnen
Primaire drager	Plafond
Asbestmateriaal	Buis, koker, leiding, pijp, doorvoer
Bindmiddel van asbestmateriaal	Cement
Gebondenheid op basis van bindmiddel	Hecht
Hoeveelheid (lengte - omtrek - dikte - aantal)	<ul style="list-style-type: none">• 0,20 m - 35,00 cm - 1,00 cm - 1 stuk
Totaal volume	< 0,001 m ³
Eenvoudig bereikbaar	Ja
Bevestigingswijze	<ul style="list-style-type: none">• Geklemd• Verlijmd, ingegoten, versmeerd
Identificatiemethode	De asbestdeskundige gebruikt een bestaande laboanalyse als bewijsdocument met bevestiging door vaststelling en expertise.
Destructieve handeling voor identificatie	Nee
Opmerking	Hetzelfde type koker als diegene bemonsterd aan de voorzijde van de trappenhal.

Het asbestmateriaal valt onder de mijlpaal van 2040.

Verwijderen

- Verwijder dit asbestmateriaal zo snel mogelijk. Volg de toestand goed op.

- Eenvoudige handelingen: enkel door erkend asbestverwijderaar
Aangezien deze asbesthoudende toepassing beschadigd en/of verweerd is dient deze door een erkend asbestverwijderaar verwijderd te worden. In binnenruimtes mag een doe-het-zelver of werknemer met opleidingsattest eenvoudige handelingen alleen hechtgebonden asbest verwijderen dat niet beschadigd is. Dat betekent dat het materiaal intact is en er geen vrije asbestvezels zichtbaar zijn.

Hermetische zone zal normaal gezien niet nodig zijn aangezien een erkend asbestverwijderaar deze hechtgebonden toepassing waarschijnlijk kan verwijderen zonder bijkomende vrijgave van asbest.

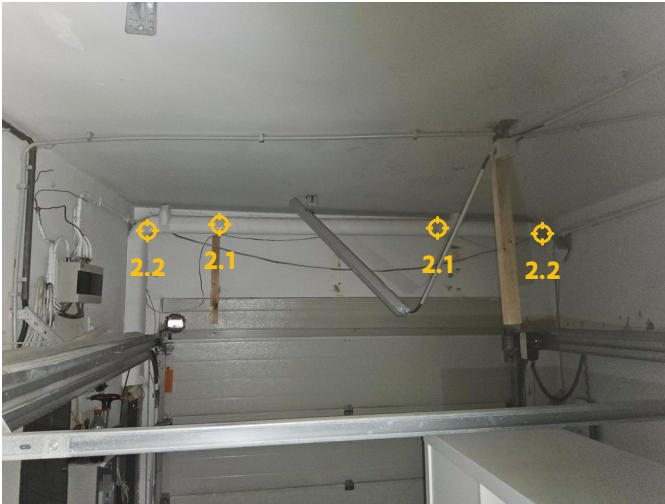
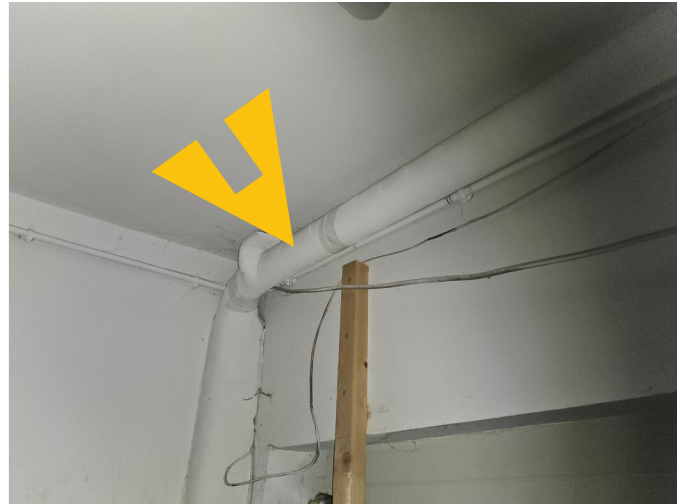
Eindbeoordeling materiaalrisico	Verhoogd materiaalrisico en/of verhoogde kans op vezelvrijgave
---------------------------------	--

Gebondenheid	Categorie 2: niet-hechtgebonden met matrix
Asbestsoort (vezeltype)	Amfibool aanwezig, uitgezonderd crocidoliet
Asbestconcentratie	Hoog ($\geq 50\%$)
Afschermingsgraad van het gehele materiaal	Geheel of deels vrij aan de binnenlucht, maar geen contact met binnenluchtstromen
Toestand van het materiaal	Licht beschadigd, licht verweerd. Intacte calciumsilicaatplaat of materiaal met categorie 3-gebondenheid

#	Type	Referentie	Resultaat
2.1	Mengmonster	5.1	Amosiet
2.2	Mengmonster	5.2	Amosiet

Beschrijving	Leidingisolatie met gips garage
Omgeving	Binnen
Primaire drager	HVAC infrastructuur en uitrusting
Asbestmateriaal	In-situ afwerkingslagen - Thermische isolatie
Bindmiddel van asbestmateriaal	Gips - kalk
Gebondenheid op basis van bindmiddel	Niet-hechtgebonden
Hoeveelheid (lengte - omtrek - dikte - aantal)	<ul style="list-style-type: none">• 5,00 m - 40,00 cm - 20,00 cm - 1 stuk
Totaal volume	0,40 m ³
Eenvoudig bereikbaar	Ja
Bevestigingswijze	<ul style="list-style-type: none">• Verlijmd, ingegoten, versmeerd
Identificatiemethode	Een monstername door de asbestdeskundige met laboanalyse door een asbestlabo.
Destructieve handeling voor identificatie	Nee

Het asbestmateriaal valt onder de mijlpaal van 2034.

Verwijderen

- Verwijder dit asbestmateriaal zo snel mogelijk. Volg de toestand goed op.

- Hermetische zone (erkend asbestverwijderaar)
Gezien de onvermijdelijke vrijgave van asbestdeeltjes dient deze toepassing in hermetische zone verwijderd te worden. Meer informatie betreffende de correcte verwijdering van asbest kan u terugvinden via onderstaande link:

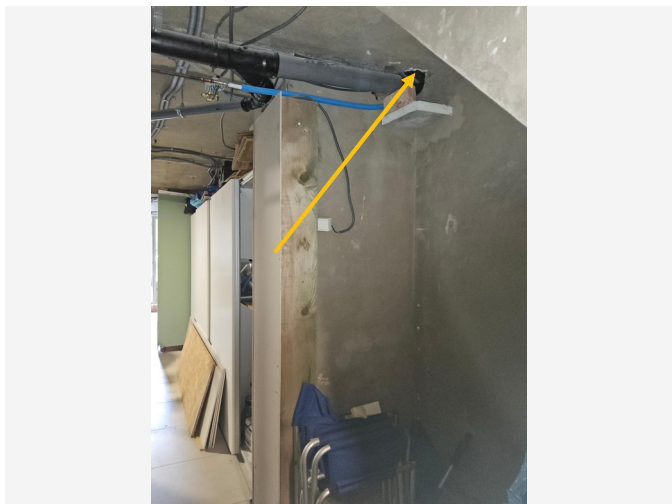
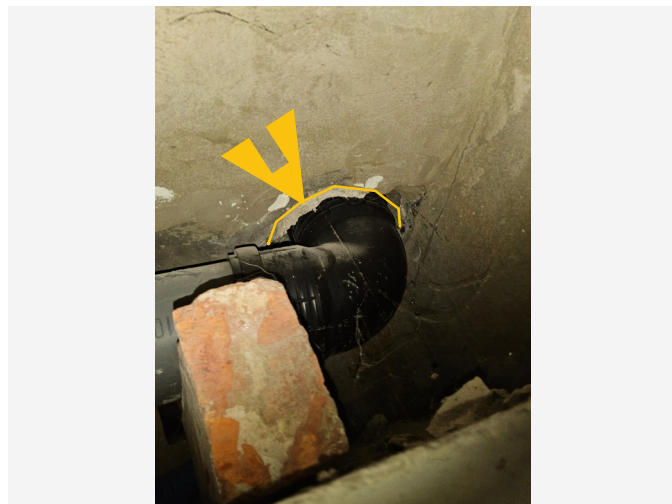
Eindbeoordeling materiaalrisico	Verhoogd materiaalrisico en/of verhoogde kans op vezelvrijgave
---------------------------------	--

Gebondenheid	Categorie 1: hechtgebonden in oorsprong
Asbestsoort (vezeltype)	Crocidoliet aanwezig
Asbestconcentratie	Laag (< 50%)
Afschermingsgraad van het gehele materiaal	Geheel of deels vrij aan de binnenlucht, maar geen contact met binnenluchtstromen
Toestand van het materiaal	Licht beschadigd, licht verweerd. Intacte calciumsilicaatplaat of materiaal met categorie 3-gebondenheid

Beschrijving	Doorvoerleiding plafond trappenhal kelder
Omgeving	Binnen
Primaire drager	Plafond
Asbestmateriaal	Buis, koker, leiding, pijp, doorvoer
Bindmiddel van asbestmateriaal	Cement
Gebondenheid op basis van bindmiddel	Hecht
Hoeveelheid (lengte - omtrek - dikte - aantal)	<ul style="list-style-type: none">• 1,00 m - 35,00 cm - 1,00 cm - 1 stuk
Totaal volume	0,004 m ³
Eenvoudig bereikbaar	Nee <ul style="list-style-type: none">• Het asbestmateriaal is bedekt (uitgezonderd laag verf, coating, behang, kunststof, textiel) en het wegnemen van het bedekkende materiaal kan niet zonder het bedekkende materiaal te beschadigen.
Bevestigingswijze	<ul style="list-style-type: none">• Geklemd• Verlijmd, ingegoten, versmeerd
Identificatiemethode	De asbestdeskundige gebruikt een bestaande laboanalyse als bewijsdocument met bevestiging door vaststelling en expertise.
Destructieve handeling voor identificatie	Nee
Opmerking	Omvang niet vast te stellen binnen het kader van het niet-destructief onderzoek. Hetzelfde type koker als diegene bemonsterd aan de voorzijde van de trappenhal.

Het asbestmateriaal valt onder de mijlpaal van 2040.

Maatregelen nemen

- Scherm in afwachting van verwijdering het asbestmateriaal af van luchtstromingen en verstoring: bijvoorbeeld door het te verpakken, te fixeren, af te dekken, signalisatie - afbakening aan te brengen, ...
- Verwijder dit asbestmateriaal zo snel mogelijk. Volg de toestand goed op.

- Eenvoudige handelingen: enkel door erkend asbestverwijderaar
Aangezien deze asbesthoudende toepassing beschadigd en/of verweerd is dient deze door een erkend asbestverwijderaar verwijderd te worden. In binnenruimtes mag een doe-het-zelver of werknemer met opleidingsattest eenvoudige handelingen alleen hechtgebonden asbest verwijderen dat niet beschadigd is. Dat betekent dat het materiaal intact is en er geen vrije asbestvezels zichtbaar zijn.

Hermetische zone zal normaal gezien niet nodig zijn aangezien een erkend asbestverwijderaar deze hechtgebonden toepassing waarschijnlijk kan verwijderen zonder bijkomende vrijgave van asbest.

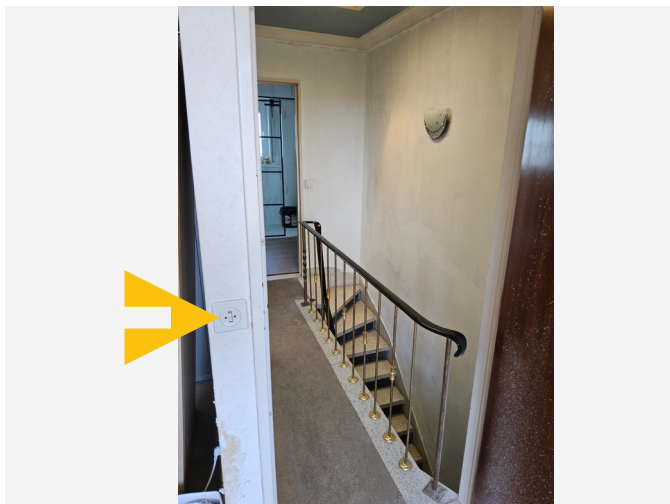
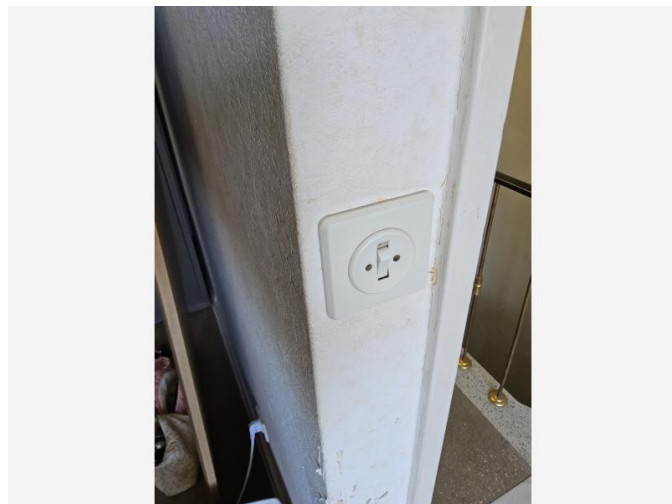
Beschrijving	Bakeliet elektrische installaties woning
Omgeving	Binnen
Primaire drager	Communicatie en elektrische infrastructuur en uitrusting
Asbestmateriaal	Plaat, paneel, tablet - Type Bakeliet
Bindmiddel van asbestmateriaal	Kunststof of -hars
Gebondenheid op basis van bindmiddel	Hecht
Hoeveelheid (oppervlakte - dikte - aantal)	• 0,01 m ² - 10,00 cm - 75 stuks
Totaal volume	0,075 m ³
Eenvoudig bereikbaar	Ja
Bevestigingswijze	• Geschroefd
Identificatiemethode	De asbestdeskundige beoordeelt het materiaal als asbestverdacht en dus asbesthoudend, en dit zonder monstername. Motivatie: De monstername brengt andere schade aan dan schade die inherent is aan de monstername.
Destructieve handeling voor identificatie	Nee

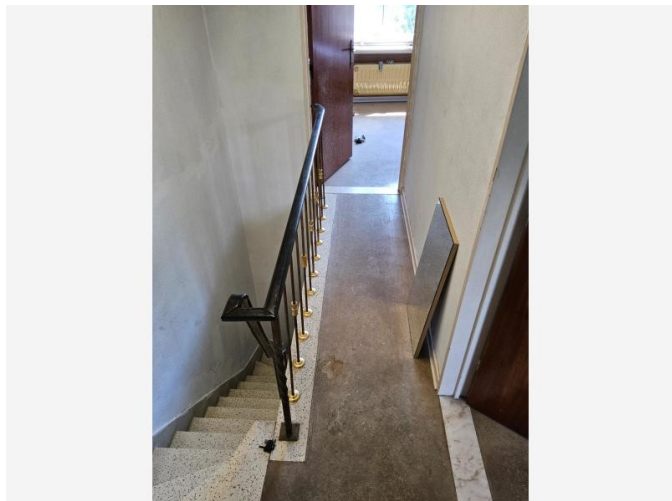
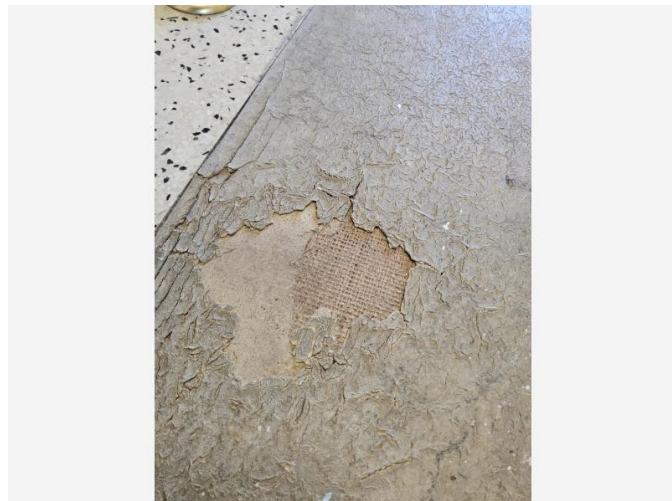
Fiche 9: Vloerzeilen trappenhal en slaapkamers tweede verdieping

Basis voor advies	De asbestdeskundige beoordeelt het materiaal als niet-asbestverdacht.
-------------------	---

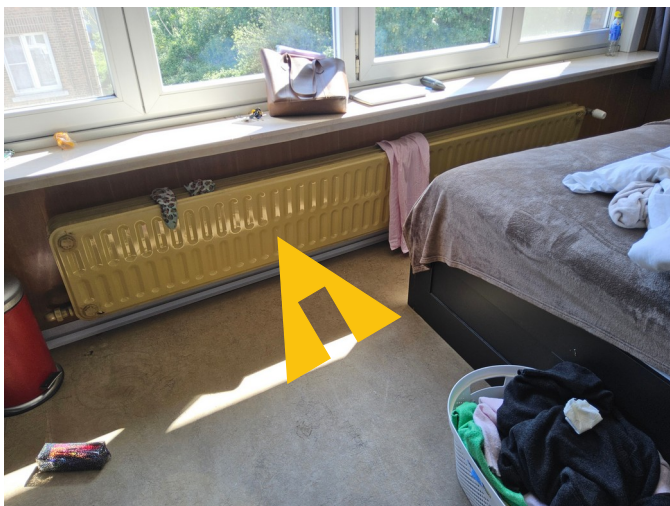
Basis voor advies	De asbestdeskundige beoordeelt het materiaal als asbesthoudend op basis van een beoordeling met het blote oog.
--------------------------	--

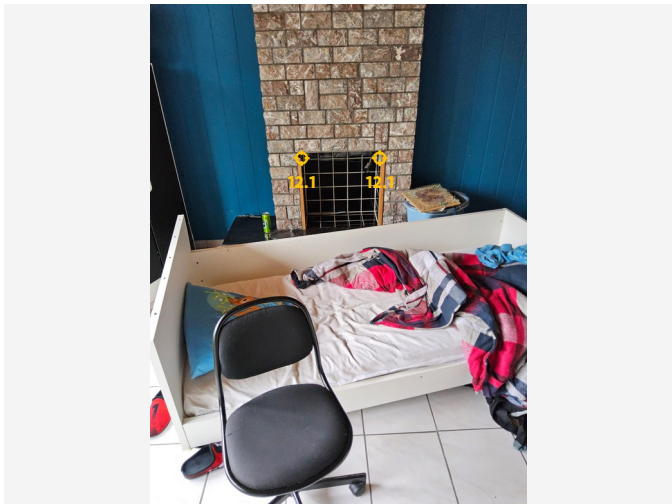
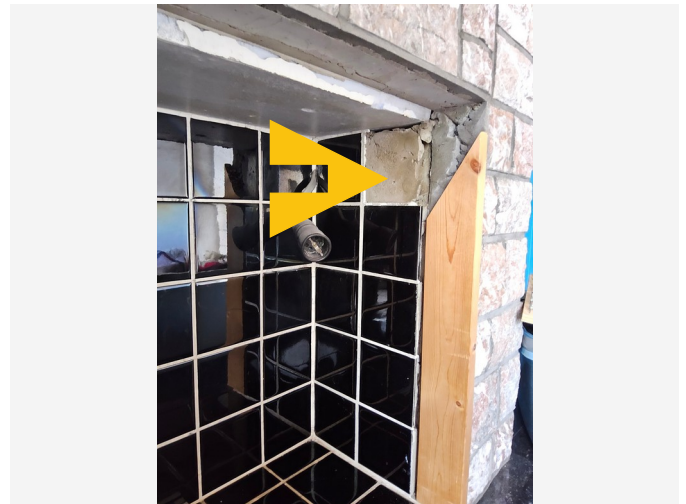
Beschrijving	Lijm laag wandtegels sierschouw woonkamer 2
Omgeving	Binnen
Primaire drager	Binnenwand
Bindmiddel van materiaal	Lijm
Gebondenheid op basis van bindmiddel	Hecht
Hoeveelheid (oppervlakte - dikte - aantal)	• 1,00 m ² - 10,00 mm - 1 stuk
Totaal volume	0,01 m ³
Identificatiemethode	Een monsternamen door de asbestdeskundige met laboanalyse door een asbestlabo.
Destructieve handeling voor identificatie	Nee

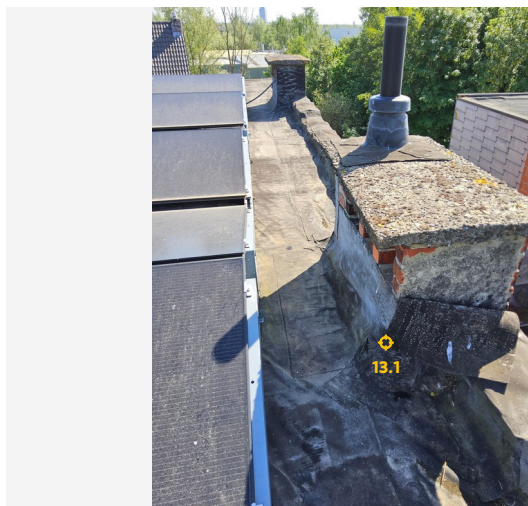
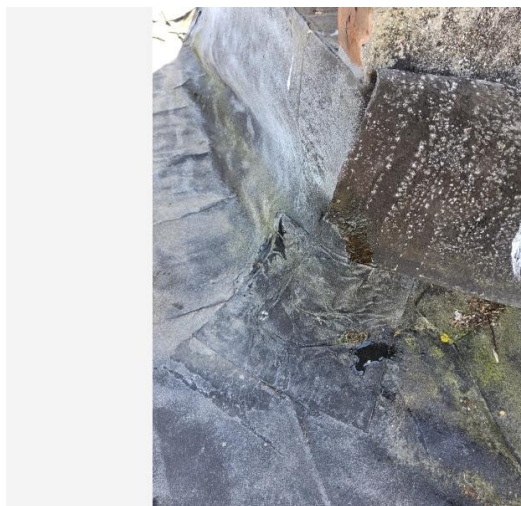
Beschrijving	Roofing plat dak 1 en dakgoot voorgevel
Omgeving	Buiten
Primaire drager	Plat dak
Bindmiddel van materiaal	Bitumen (roofing, teer, asfalt)
Gebondenheid op basis van bindmiddel	Hecht
Hoeveelheid (oppervlakte - aantal)	<ul style="list-style-type: none">• 50,00 m² - 1 stuk• 5,00 m² - 1 stuk
Totale oppervlakte	55,00 m ²
Identificatiemethode	Een monstername door de asbestdeskundige met laboanalyse door een asbestlabo.
Destructieve handeling voor identificatie	Nee

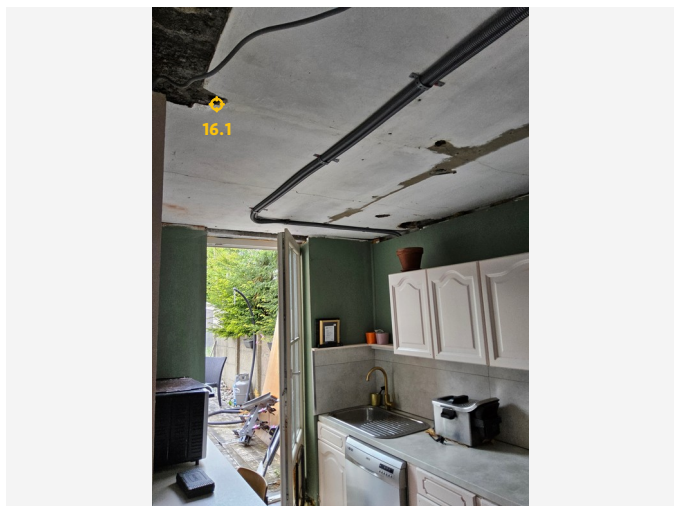
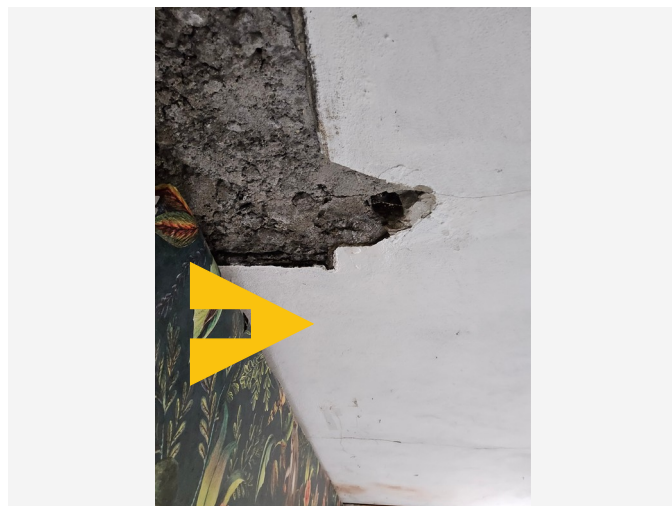
Fiche 16: Cementering plafonds kelder

Beschrijving	Cementering plafonds kelder
Omgeving	Binnen
Primaire drager	Plafond
Bindmiddel van materiaal	Cement
Gebondenheid op basis van bindmiddel	Hecht
Hoeveelheid (gewicht - aantal)	<ul style="list-style-type: none">• 150,00 kg - 1 stuk
Totaal gewicht	150,00 kg
Identificatiemethode	Een monstername door de asbestdeskundige met laboanalyse door een asbestlabo.
Destructieve handeling voor identificatie	Nee

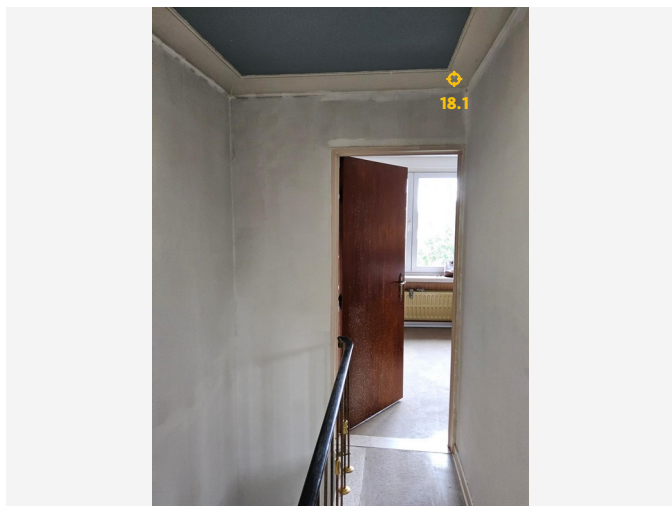
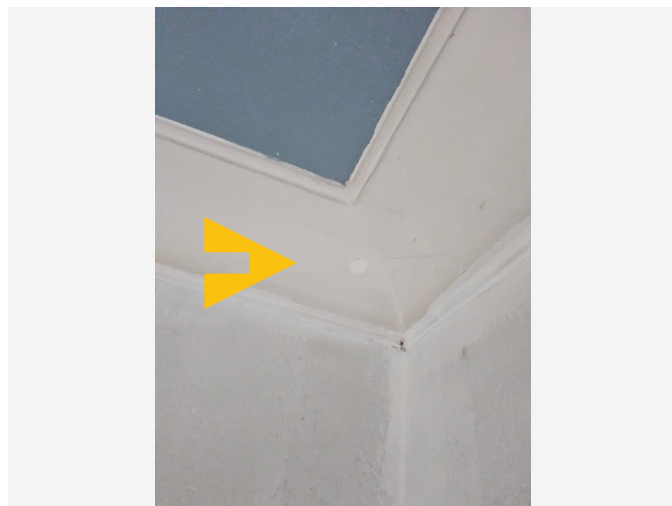
Fiche 18: Kroonlijsten trappenhall

Beschrijving	Kroonlijsten trappenhal
Omgeving	Binnen
Primaire drager	Plafond
Bindmiddel van materiaal	Gips - kalk
Gebondenheid op basis van bindmiddel	Niet-hechtgebonden
Hoeveelheid (oppervlakte - dikte - aantal)	• 4,00 m ² - 2,00 cm - 3 stuks
Totaal volume	0,24 m ³
Identificatiemethode	Een monstername door de asbestdeskundige met laboanalyse door een asbestlabo.
Destructieve handeling voor identificatie	Nee

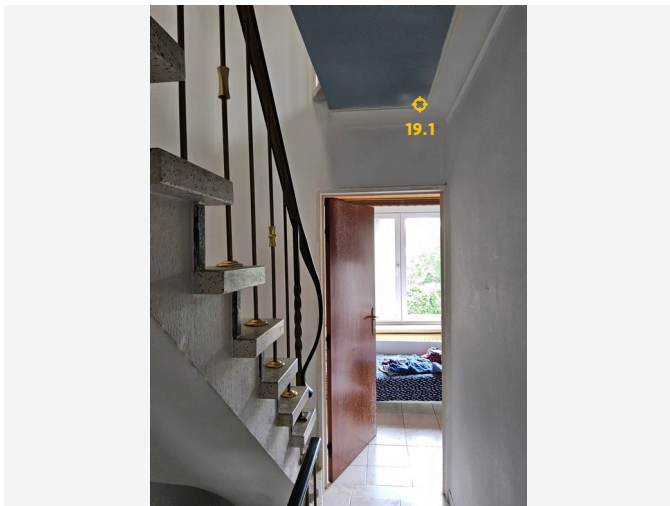
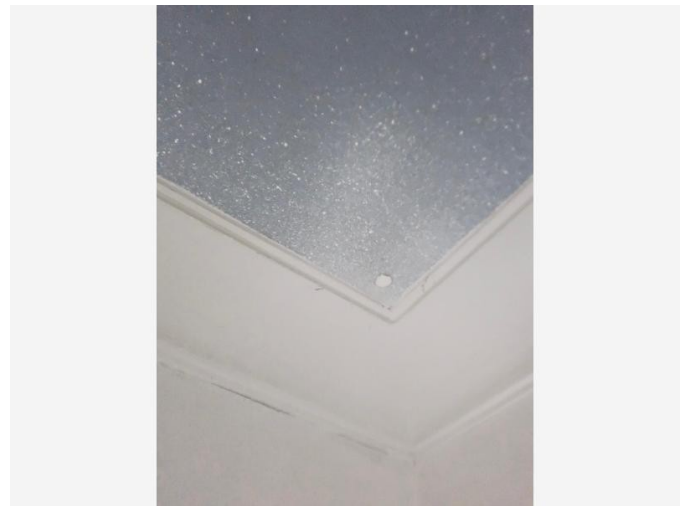
Beschrijving	Pleisterwerk plafonds woning
Omgeving	Binnen
Primaire drager	Plafond
Bindmiddel van materiaal	Gips - kalk
Gebondenheid op basis van bindmiddel	Niet-hechtgebonden
Hoeveelheid (oppervlakte - dikte - aantal)	• 70,00 m ² - 1,00 cm - 1 stuk
Totaal volume	0,70 m ³
Identificatiemethode	Een monstername door de asbestdeskundige met laboanalyse door een asbestlabo.
Destructieve handeling voor identificatie	Nee
Opmerking	De stookplaats en natte ruimtes beschikken niet over pleisterwerk met gips.

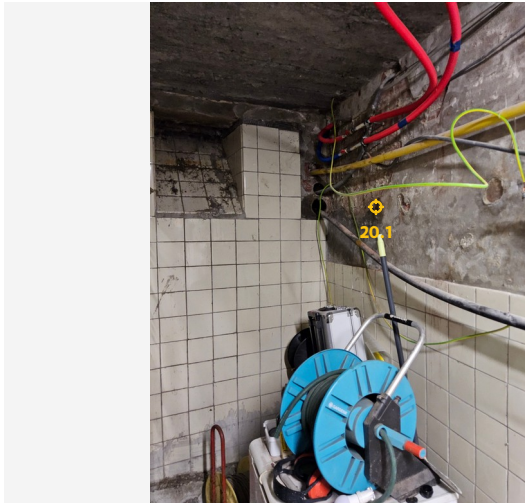
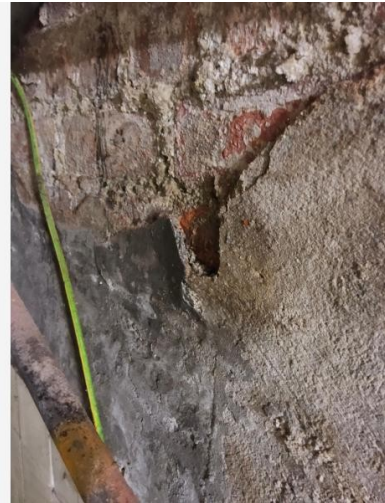
Beschrijving	Cementering binnenwanden kelder
Omgeving	Binnen
Primaire drager	Binnenwand
Bindmiddel van materiaal	Cement
Gebondenheid op basis van bindmiddel	Hecht
Hoeveelheid (gewicht - aantal)	<ul style="list-style-type: none">• 500,00 kg - 1 stuk
Totaal gewicht	500,00 kg
Identificatiemethode	Een monstername door de asbestdeskundige met laboanalyse door een asbestlabo.
Destructieve handeling voor identificatie	Nee
