Asbestinventarisatetest

Attestnummer : 20250930-000383.000

Uitgegeven op : 30.09.2025

Niet-asbestveilig

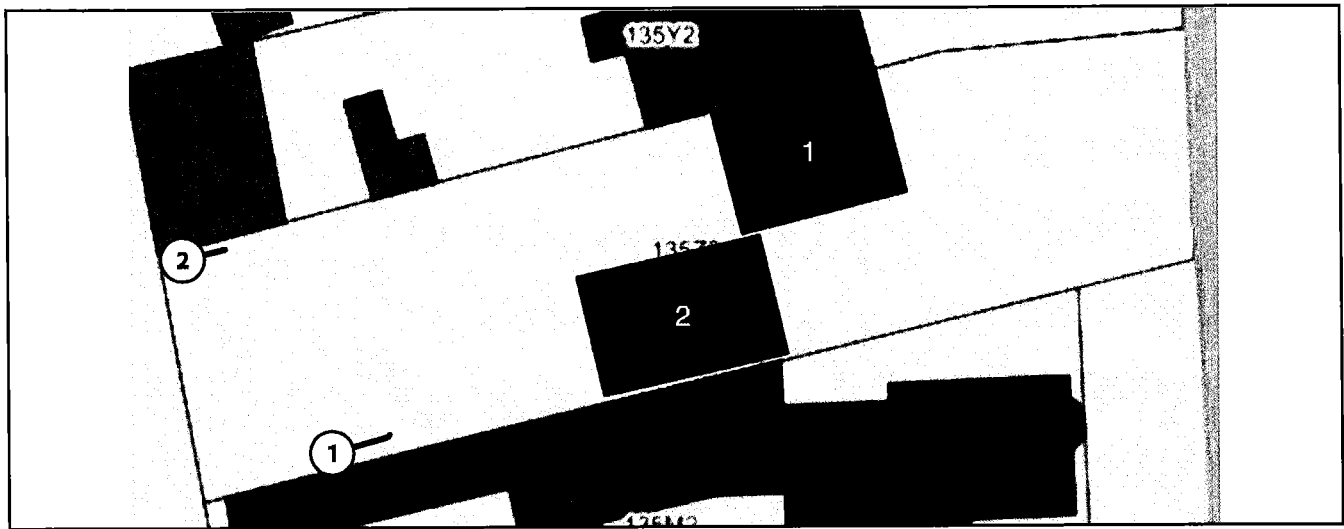
Plan 1.8: Grondplan

Beschrijving	Type	Actie
1. Buizen in de tuin	Asbestmateriaal	Dringend verwijderen
2. Golfplaten in de tuin	Asbestmateriaal	Dringend verwijderen

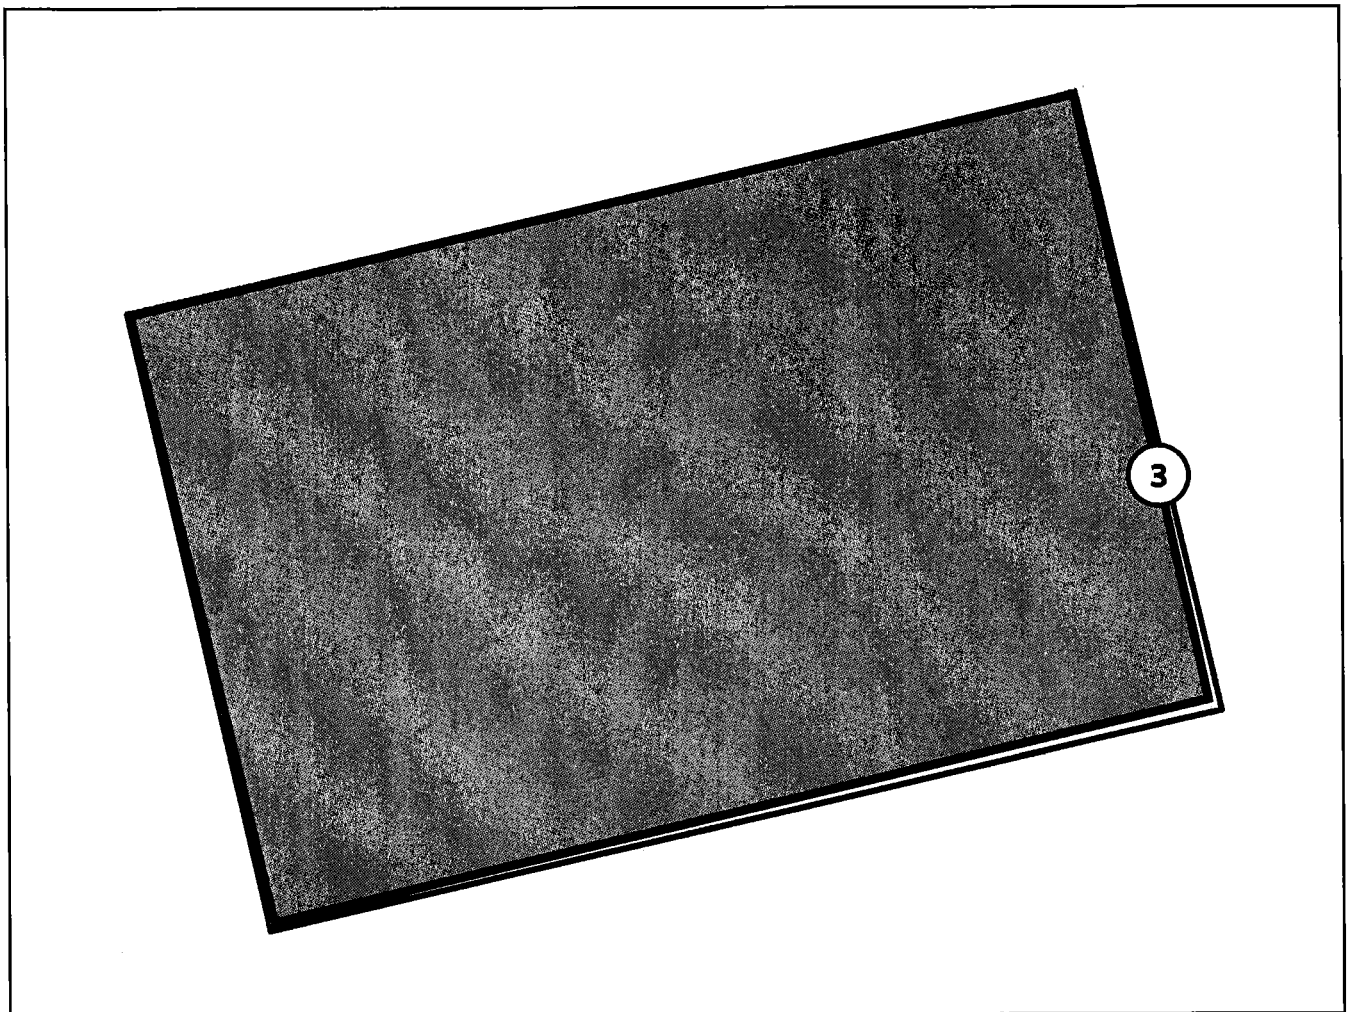
Plan 2.1: Bijgebouw plan

Beschrijving	Type	Actie
3. Dak boven garage golfplaten	Asbestmateriaal	Verwijderen

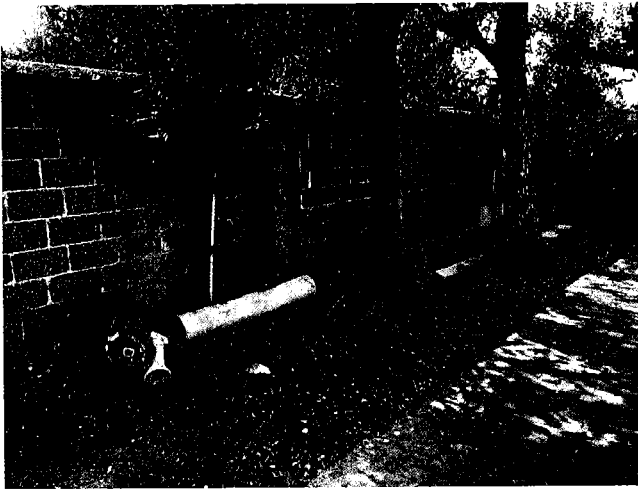
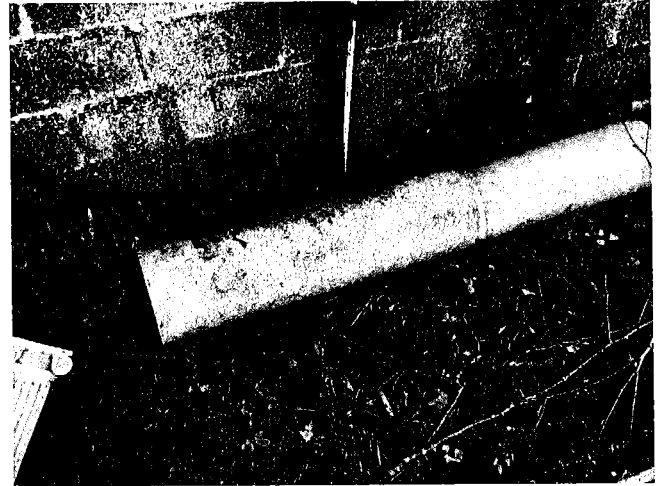
Fiche 1: Buizen in de tuin

Asbestmateriaal - afvalstof

Dringend verwijderen

- Verwijder het asbestafval.
- Voer bijkomende staalname(s) uit.

- Eenvoudige handelingen: mag via doe-het-zelf of door werknemer(s) met opleidingsattest eenvoudige handelingen
Wij adviseren om dit te laten verwijderen door een aannemer.

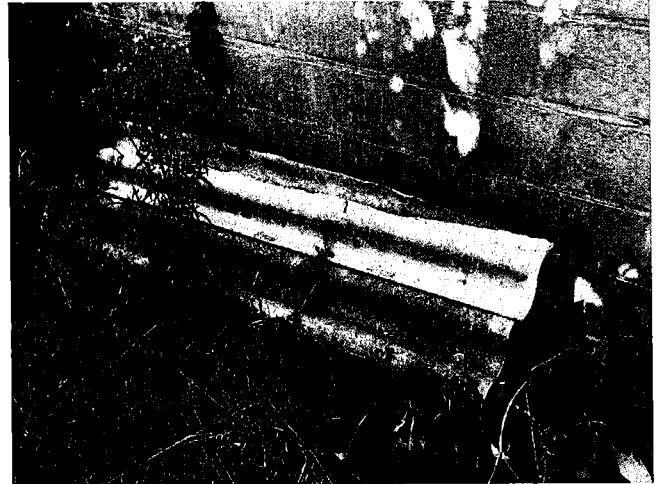
Fiche 2: Golfplaten in de tuin

Asbestmateriaal - afvalstof

Dringend verwijderen

- Verwijder het asbestafval.
- Voer bijkomende staalname(s) uit.

- Eenvoudige handelingen: mag via doe-het-zelf of door werknemer(s) met opleidingsattest eenvoudige handelingen
Wij adviseren om dit te laten verwijderen door een aannemer.

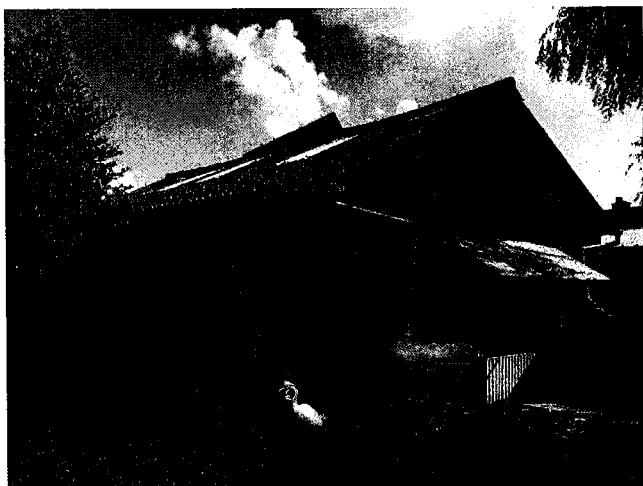
Het asbestmateriaal valt onder de mijlpaal van 2034.

Verwijderen

Eindbeoordeling materiaalrisico	Verhoogd materiaalrisico en/of verhoogde kans op vezelvrijgave
---------------------------------	--

Gebondenheid	Categorie 1: hechtgebonden in oorsprong
Asbestsoort (vezeltype)	Crocidoliet aanwezig
Asbestconcentratie	Laag (< 50%)
Afschermingsgraad van het gehele materiaal	Geheel of deels vrij aan de buitenlucht
Toestand van het materiaal	Matig beschadigd, matig verweerd

Beschrijving	Dak boven garage golfplaten
Omgeving	Buiten
Primaire drager	Schuin dak
Asbestmateriaal	Dak- en gevelbekleding - Golfplaat
Bindmiddel van asbestmateriaal	Cement
Gebondenheid op basis van bindmiddel	Hecht
Hoeveelheid (oppervlakte - aantal)	• 60,00 m ² - 1 stuk
Totale oppervlakte	60,00 m ²
Eenvoudig bereikbaar	Ja
Bevestigingswijze	• Geschroefd
Identificatiemethode	Vaststelling zonder monstername
Destructieve handeling voor identificatie	Nee

- Zorg voor een veilig beheer. Vermijd het beschadigen van het asbestmateriaal. Controleer de toestand jaarlijks op wijzigingen.
- Verwijder dit asbestmateriaal zo snel mogelijk. Volg de toestand goed op.
- Hemelwater dat afspoelt van asbestcement daken of gevels kan asbestdeeltjes bevatten. Gebruik het enkel voor gesloten circuits (bv. spoelen toiletten). Reinig na het vervangen van het dak of de gevel de dakgoten en regenwaterput of -ton om asbesthoudend sediment of slib te verwijderen
- Voer bijkomende staalname(s) uit.

- Eenvoudige handelingen: mag via doe-het-zelf of door werknemer(s) met opleidingsattest eenvoudige handelingen
Wij adviseren om dit te laten verwijderen door een aannemer.

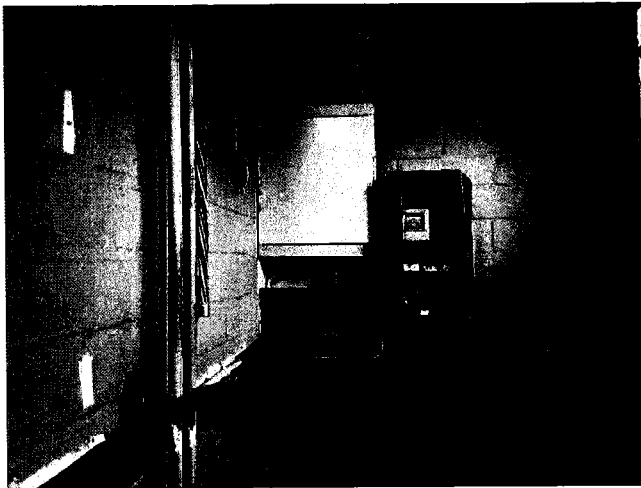
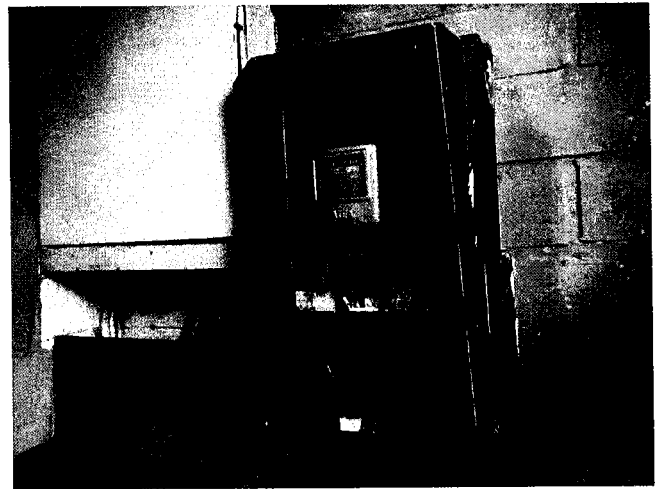
Zorgvuldig beheren

Eindbeoordeling materiaalrisico	Laag materiaalrisico en/of verlaagde kans op vezelvrijgave
---------------------------------	--

Gebondenheid	Categorie 1: hechtgebonden in oorsprong
Asbestsoort (vezeltype)	Crocidoliet aanwezig
Asbestconcentratie	Laag (< 50%)
Afschermingsgraad van het gehele materiaal	Geheel of deels (ook) vrij aan de binnenlucht
Toestand van het materiaal	Onbeschadigd, niet verveerd

Beschrijving	Bakeliet
Omgeving	Binnen
Primaire drager	Binnenwand
Asbestmateriaal	Plaat, paneel, tablet - Type Bakeliet
Bindmiddel van asbestmateriaal	Kunststof of -hars
Gebondenheid op basis van bindmiddel	Hecht
Hoeveelheid (oppervlakte - dikte - aantal)	<ul style="list-style-type: none">• 0,20 m² - 0,20 cm - 1 stuk
Totaal volume	< 0,001 m ³
Eenvoudig bereikbaar	Ja
Bevestigingswijze	<ul style="list-style-type: none">• Geschroefd
Identificatiemethode	Vaststelling zonder monstername
Destructieve handeling voor identificatie	Nee

- Zorg voor een veilig beheer. Vermijd het beschadigen van het asbestmateriaal. Controleer de toestand jaarlijks op wijzigingen.
- Voer bijkomende staalname(s) uit.

- Eenvoudige handelingen: mag via doe-het-zelf of door werknemer(s) met opleidingsattest eenvoudige handelingen
Kan enkel verwijderd worden door werknemers met Opleidings Attest, eenvoudige handelingen

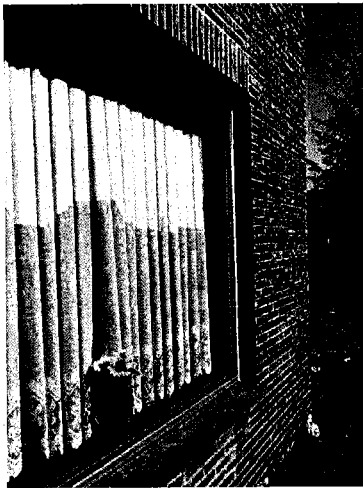
Zorgvuldig beheren

Eindbeoordeling materiaalrisico	Laag materiaalrisico en/of verlaagde kans op vezelvrijgave
---------------------------------	--

Gebondenheid	Categorie 1: hechtgebonden in oorsprong
Asbestsoort (vezeltype)	Amfibool aanwezig, uitgezonderd crocidoliet
Asbestconcentratie	Laag (< 50%)
Afschermingsgraad van het gehele materiaal	Geheel of deels vrij aan de buitenlucht
Toestand van het materiaal	Licht beschadigd, licht verweerd. Intact calciumsilicaatmateriaal of categorie III 'gebondenheid'

Beschrijving	Mastiek tussen raam en muur
Omgeving	Buiten
Primaire drager	Wandopening verticaal (raam, deur, ...)
Asbestmateriaal	In-situ afwerkingslagen - Pasta, stopverf, voegsel, stopsel, vulsel, mastiek, katten, ...
Bindmiddel van asbestmateriaal	Kitten, mastiek, pasta
Gebondenheid op basis van bindmiddel	Hecht
Hoeveelheid (gewicht - aantal)	<ul style="list-style-type: none">• 5,00 kg - 1 stuk
Totaal gewicht	5,00 kg
Eenvoudig bereikbaar	Ja
Bevestigingswijze	<ul style="list-style-type: none">• Verlijmd, ingegoten, versmeerd
Identificatiemethode	Vaststelling zonder monstername
Destructieve handeling voor identificatie	Nee

- Zorg voor een veilig beheer. Vermijd het beschadigen van het asbestmateriaal. Controleer de toestand jaarlijks op wijzigingen.
- Voer bijkomende staalname(s) uit.

- Eenvoudige handelingen: mag via doe-het-zelf of door werknemer(s) met opleidingsattest eenvoudige handelingen
Wij adviseren om dit te laten verwijderen door een aannemer.

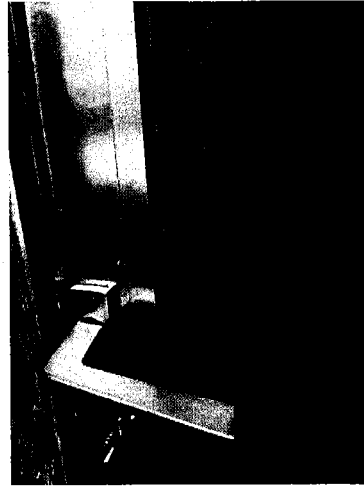
Zorgvuldig beheren

Eindbeoordeling materiaalrisico	Laag materiaalrisico en/of verlaagde kans op vezelvrijgave
---------------------------------	--

Gebondenheid	Categorie 1: hechtgebonden in oorsprong
Asbestsoort (vezeltype)	Crocidoliet aanwezig
Asbestconcentratie	Laag (< 50%)
Afschermingsgraad van het gehele materiaal	Geheel of deels (ook) vrij aan de binnenlucht
Toestand van het materiaal	Onbeschadigd, niet verweerd

Beschrijving	Plaat in achterdeur, glassal
Omgeving	Grenst aan binnen- en buitenlucht
Primaire drager	Wandopening verticaal (raam, deur, ...)
Asbestmateriaal	Plaat, paneel, tablet - Geëmailleerd, type Glasal
Bindmiddel van asbestmateriaal	Cement
Gebondenheid op basis van bindmiddel	Hecht
Hoeveelheid (oppervlakte - dikte - aantal)	• 4,00 m ² - 0,30 cm - 1 stuk
Totaal volume	0,012 m ³
Eenvoudig bereikbaar	Ja
Bevestigingswijze	• Geklemd
Identificatiemethode	Vaststelling zonder monstername
Destructieve handeling voor identificatie	Nee

- Zorg voor een veilig beheer. Vermijd het beschadigen van het asbestmateriaal. Controleer de toestand jaarlijks op wijzigingen.
- Voer bijkomende staalname(s) uit.

- Eenvoudige handelingen: mag via doe-het-zelf of door werknemer(s) met opleidingsattest eenvoudige handelingen
Wij adviseren om dit te laten verwijderen door een aannemer.

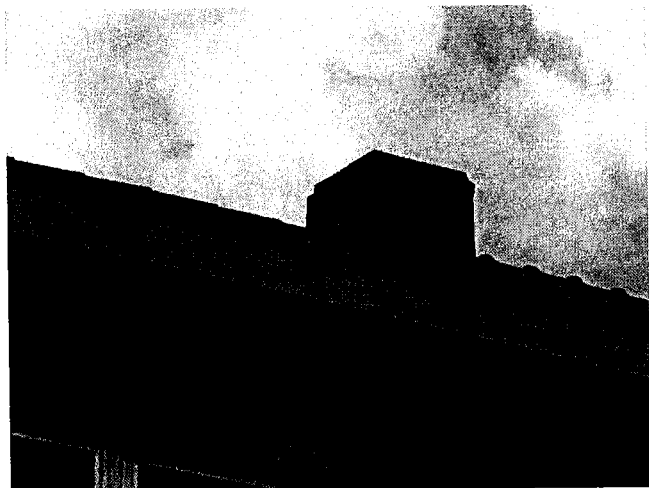
Tijdelijke beperking

Reden: Het te onderzoeken materiaal situeert zich hoger dan 3,50 m te rekenen vanaf een veilige ondergrond

Uitleg van de asbestdeskundige: Onmogelijk te schouw te inspecteren.

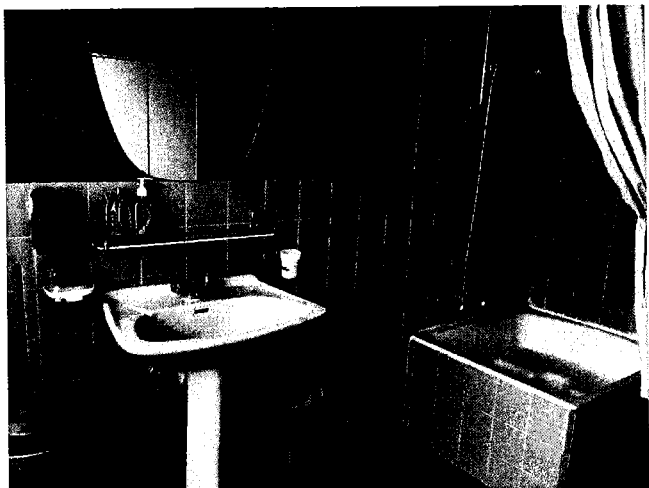
Fiche 10: Faince in wc en badkamer

Mogelijks is deze faince verlijmd met asbesthoudende lijm

Zeker een staal nemen bij afbraak

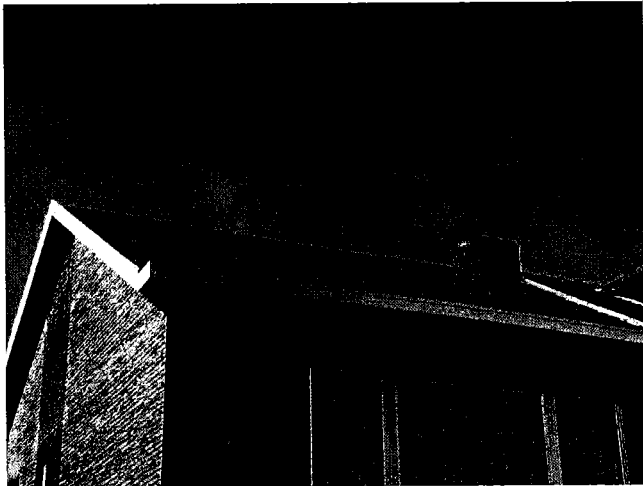
Fiche 11: Dak hoofdgebouw

Geen asbest

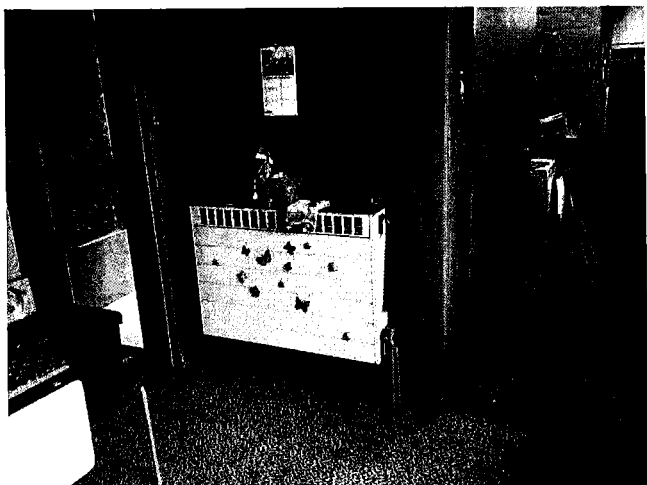
Fiche 12: Binnenmuren pleister

Geen asbest

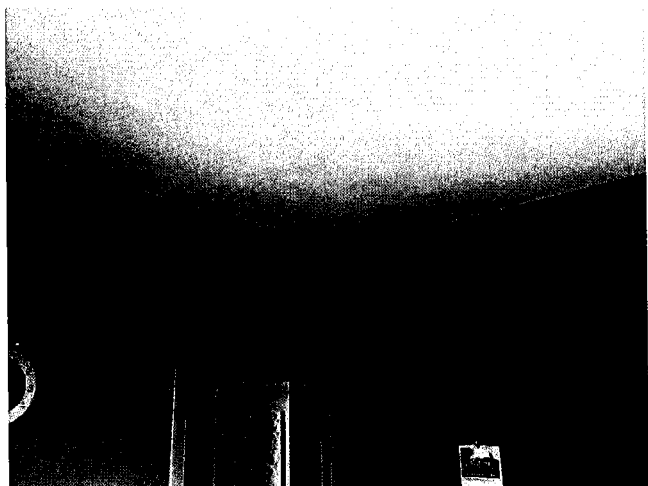
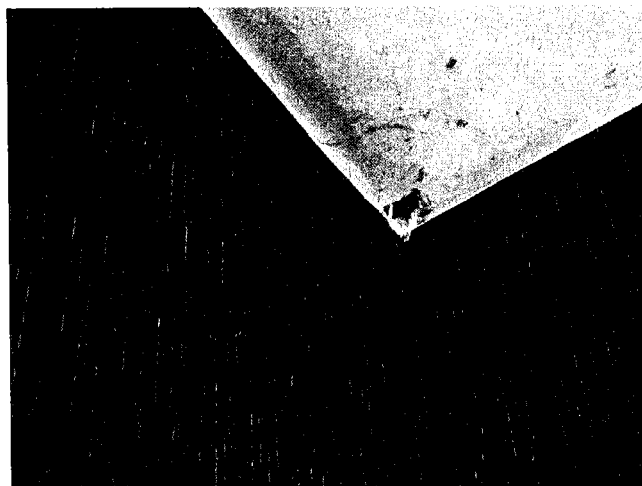
Fiche 13: Plafonds pleister

Geen asbest
