Asbestinventarisatetest

Noeverseweg 15B/5, 2845 Niel

Attestnummer : 20260312-000144.000

Uitgegeven op : 12.03.2026

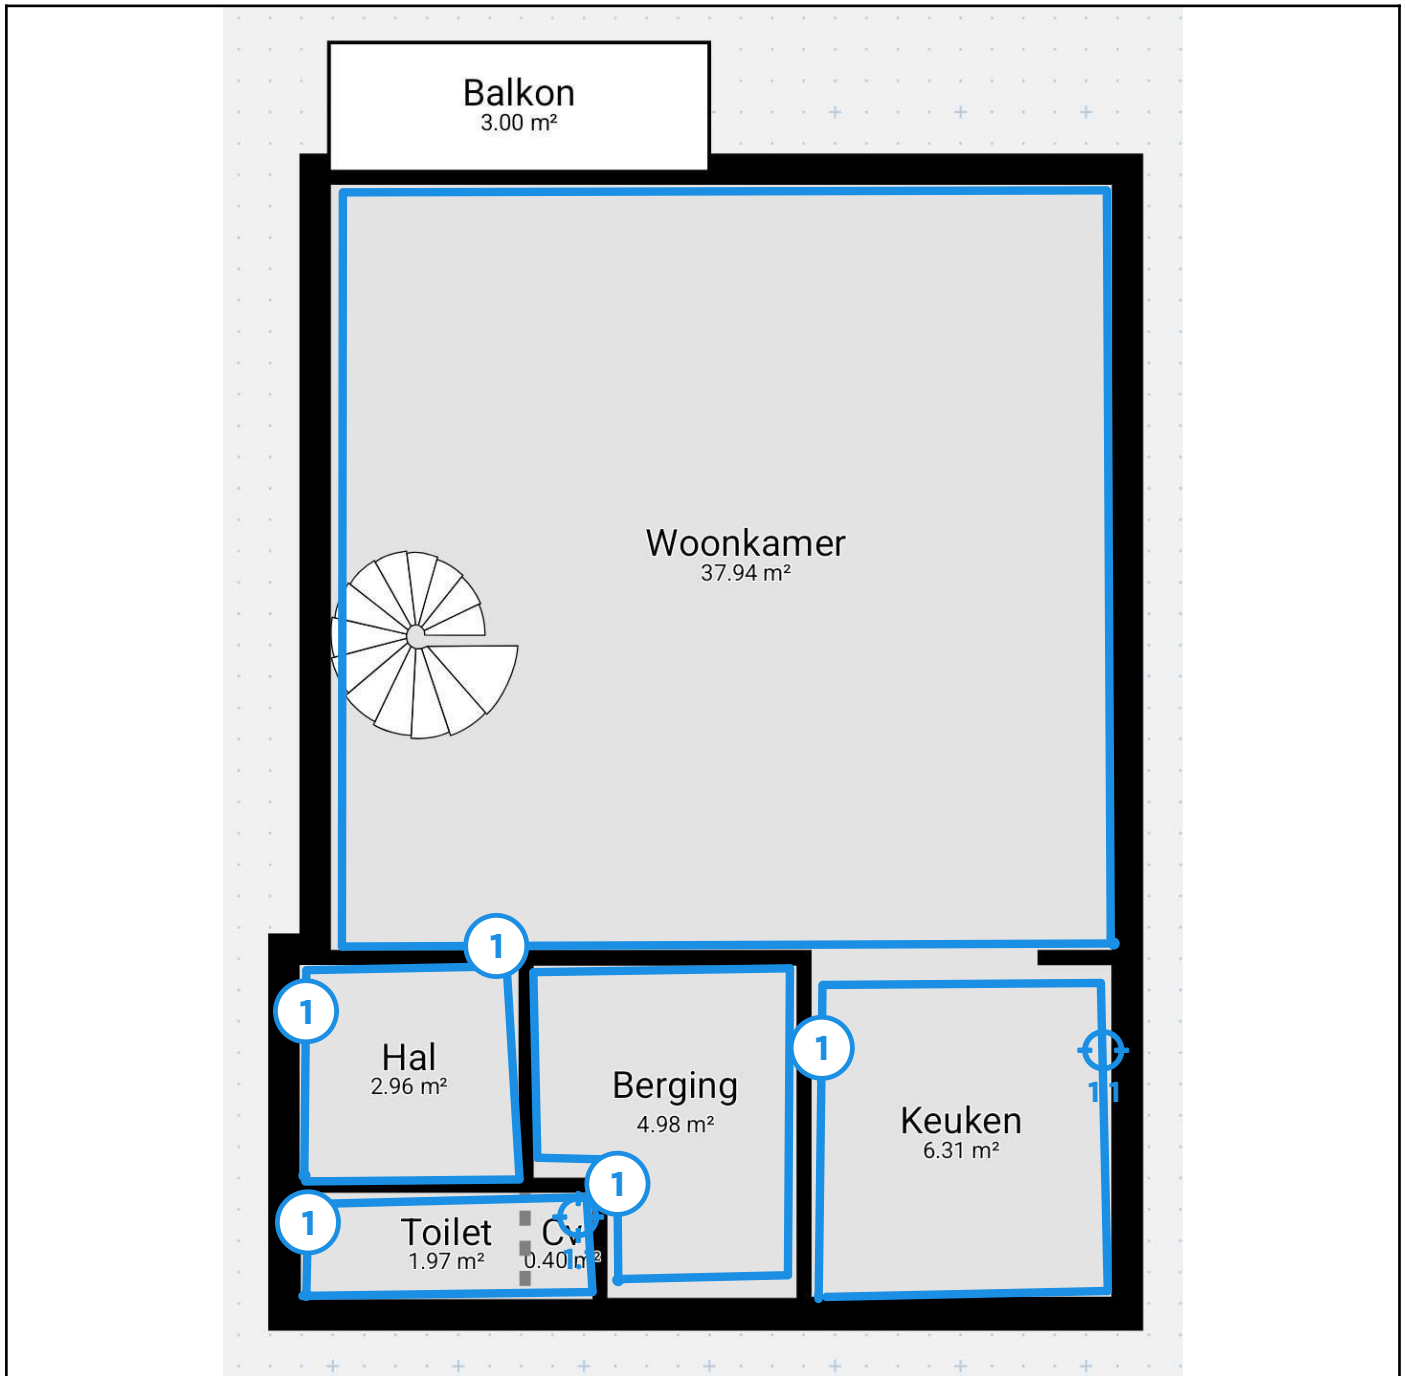
Plan 1.2: Appartement bus 5 - eerste verdieping

Beschrijving	Type	Actie
1. Pleisterwerk binnenmuren appartement	Geen asbest	-
1.1 Code: 1.1	Mengmonster	-

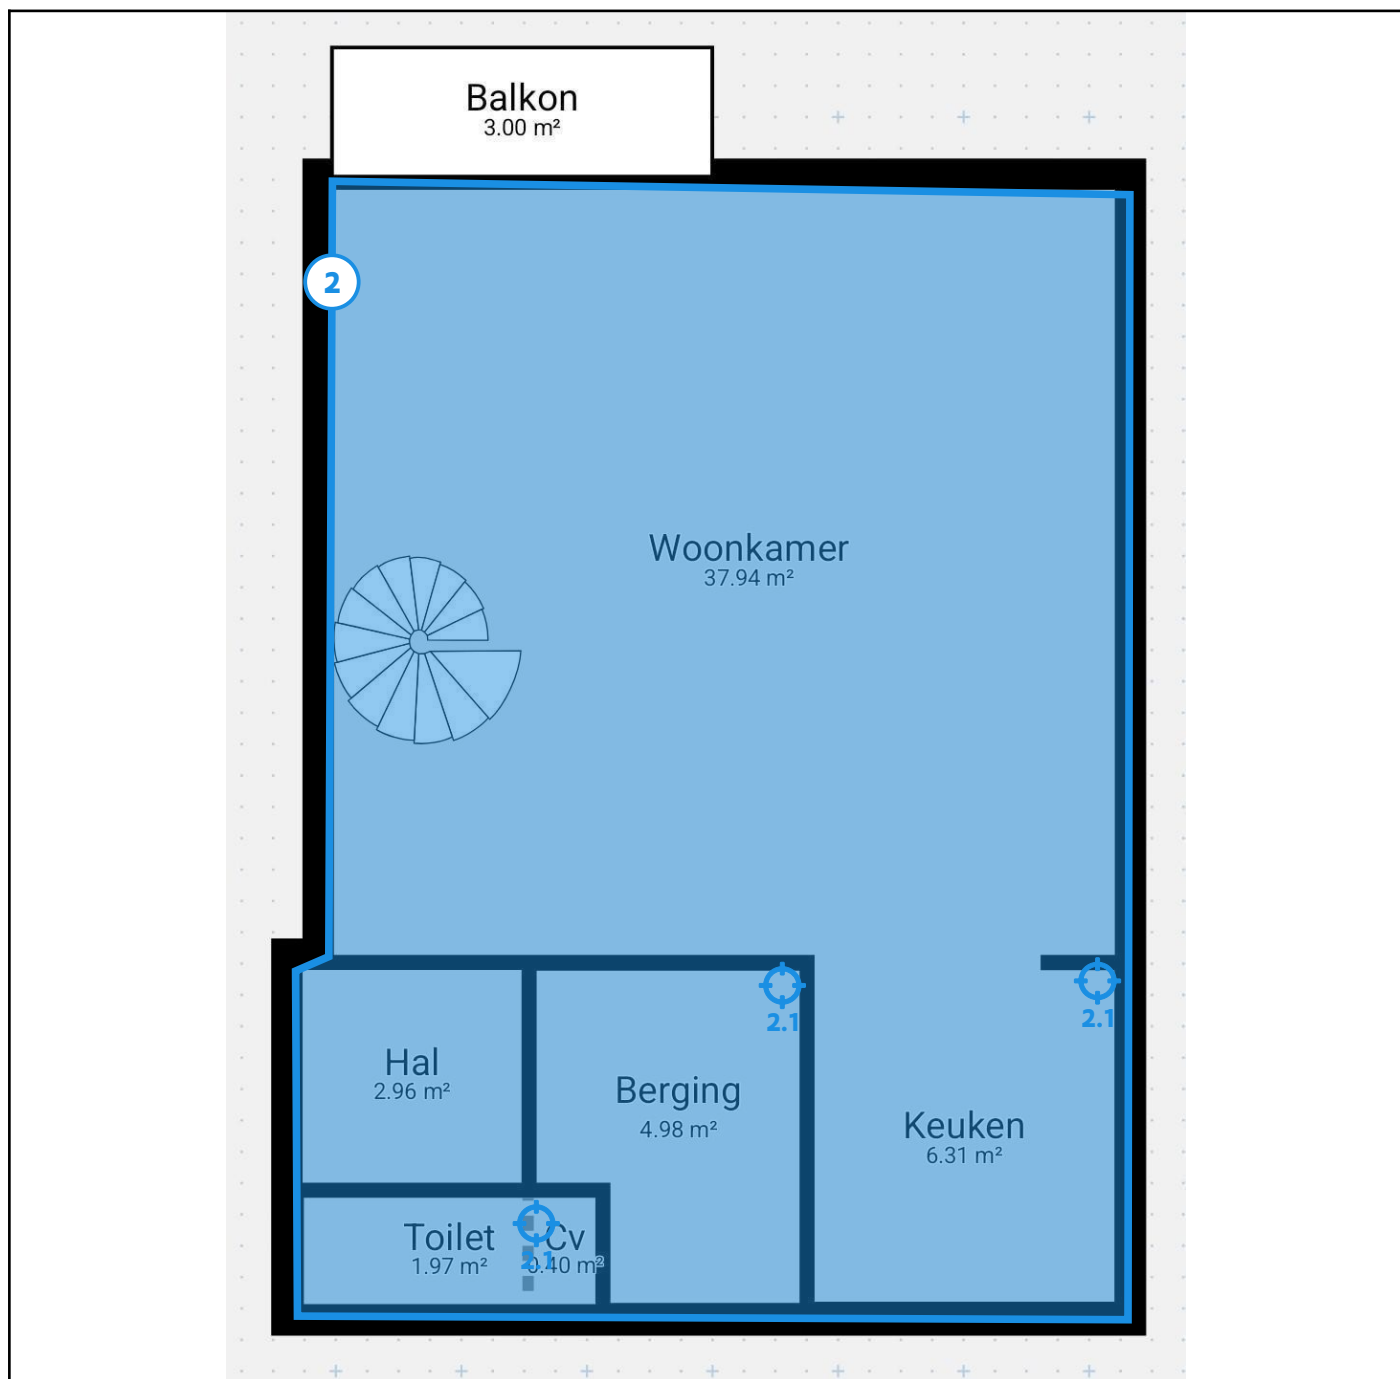
Plan 1.3: Appartement bus 5 - eerste verdieping

Beschrijving	Type	Actie
2. Pleisterwerk plafonds appartement	Geen asbest	-
2.1 Code: 2.1	Mengmonster	-

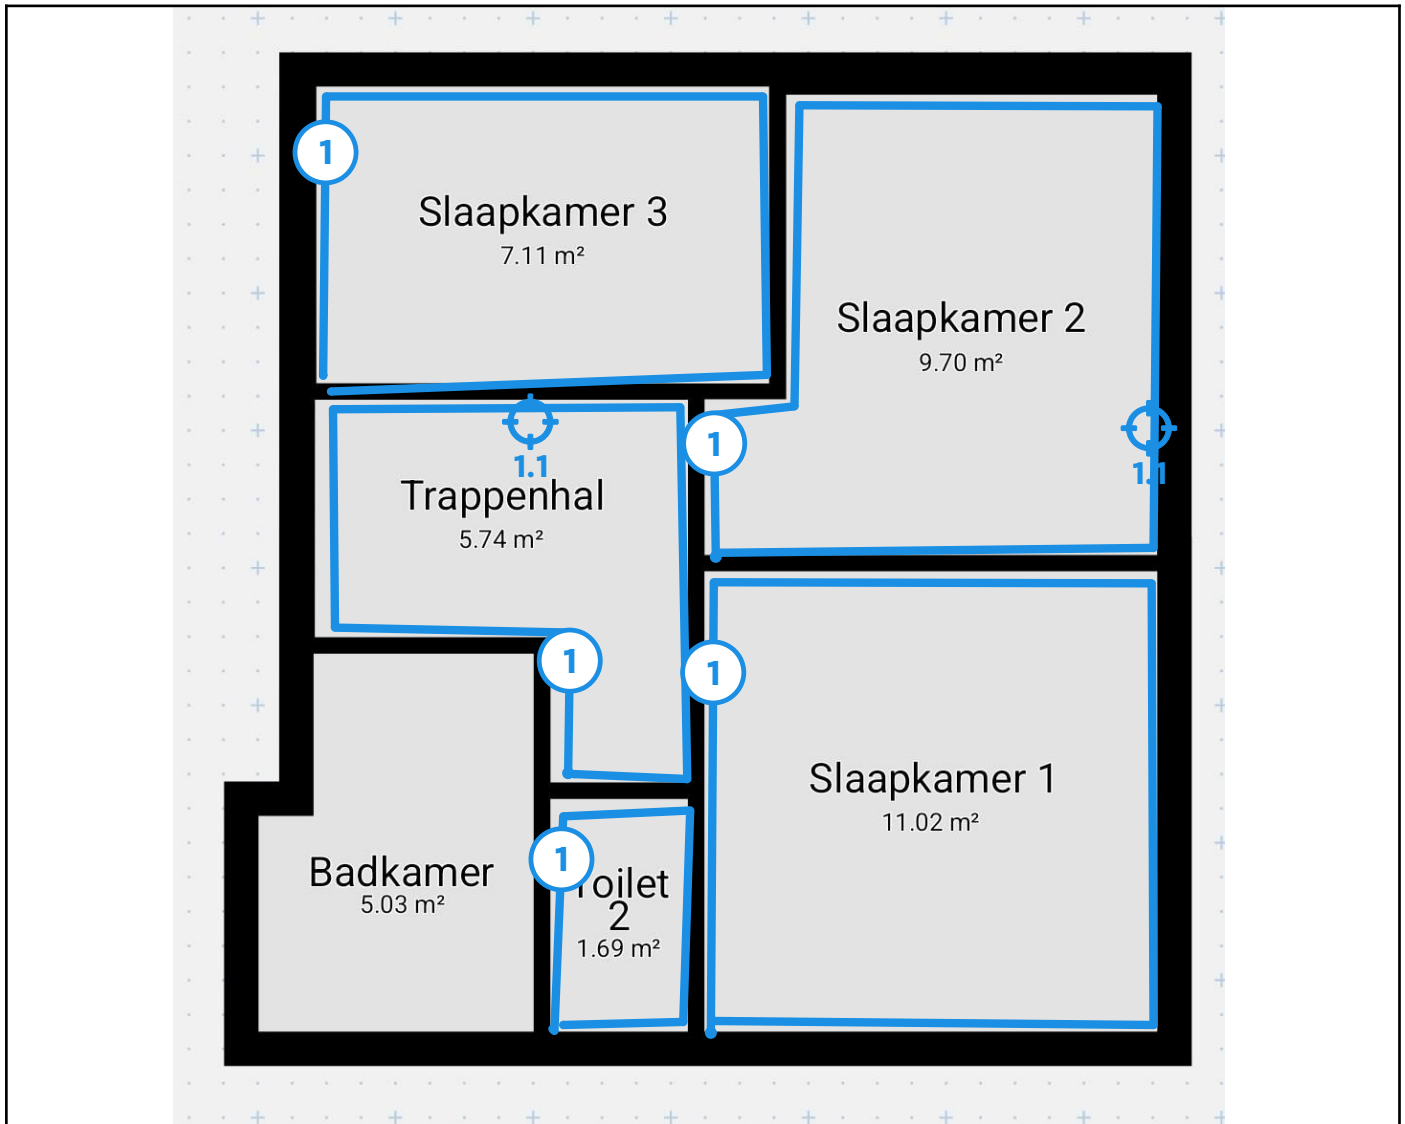
Plan 1.4: Appartement bus 5 - tweede verdieping

Beschrijving	Type	Actie
1. Pleisterwerk binnenmuren appartement	Geen asbest	-
1.1 Code: 1.1	Mengmonster	-

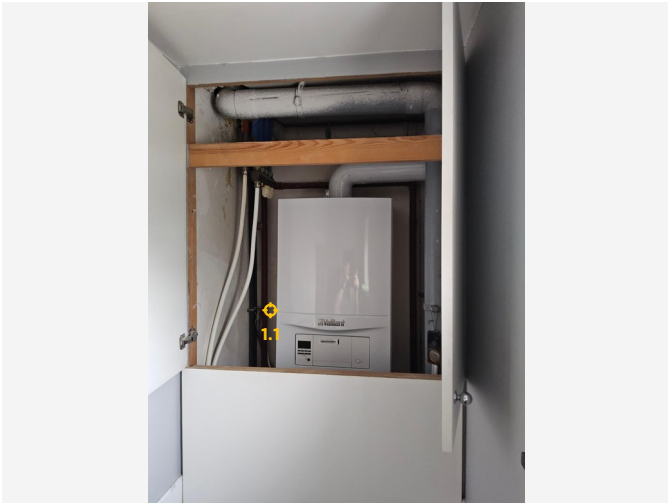
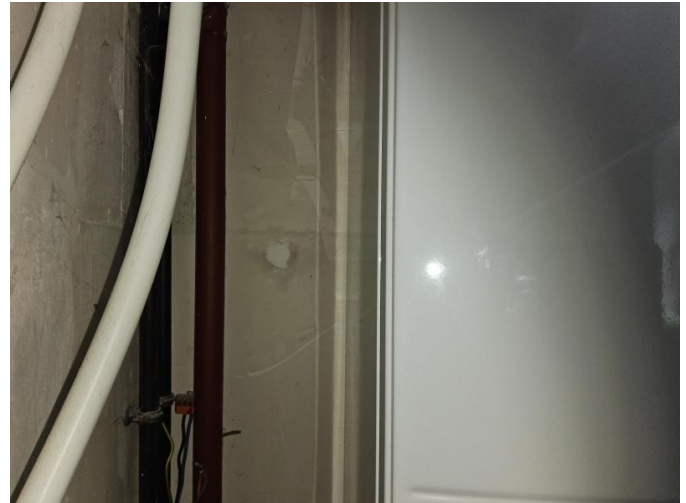
Conclusie

Geen asbest

#	Type	Referentie	Resultaat
1.1	Mengmonster	1.1	Geen asbest

Beschrijving	Pleisterwerk binnenmuren appartement
Omgeving	Binnen
Primaire drager	Binnenwand
Bindmiddel van materiaal	Gips - kalk
Gebondenheid op basis van bindmiddel	Niet-hechtgebonden
Hoeveelheid (oppervlakte - dikte - aantal)	• 195,00 m ² - 1,00 cm - 1 stuk
Totaal volume	1,95 m ³
Identificatiemethode	Een monstername door de asbestdeskundige met laboanalyse door een asbestlabo.
Destructieve handeling voor identificatie	Nee

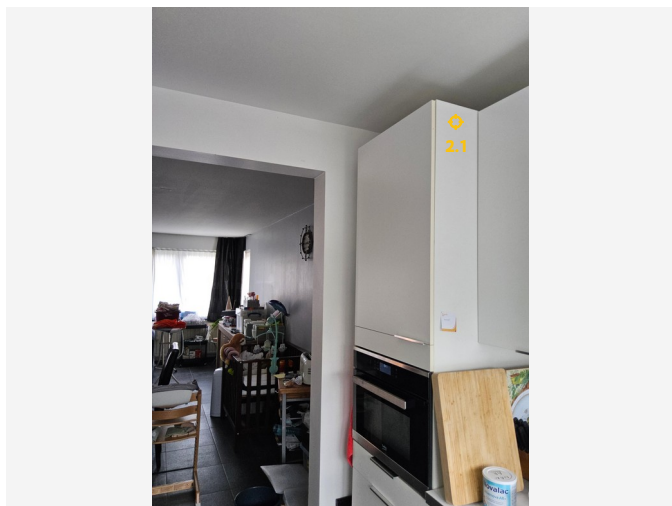
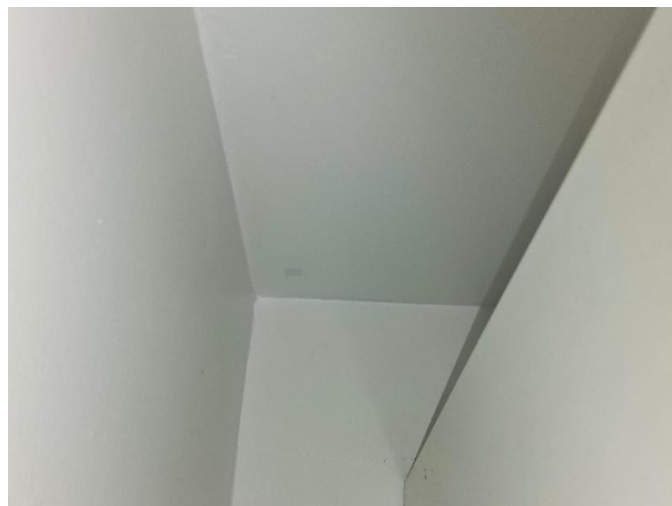
Conclusie

Geen asbest

#	Type	Referentie	Resultaat
2.1	Mengmonster	2.1	Geen asbest

Beschrijving	Pleisterwerk plafonds appartement
Omgeving	Binnen
Primaire drager	Plafond
Bindmiddel van materiaal	Gips - kalk
Gebondenheid op basis van bindmiddel	Niet-hechtgebonden
Hoeveelheid (oppervlakte - dikte - aantal)	• 57,00 m ² - 0,20 cm - 1 stuk
Totaal volume	0,114 m ³
Identificatiemethode	Een monstername door de asbestdeskundige met laboanalyse door een asbestlabo.
Destructieve handeling voor identificatie	Nee
Opmerking	Alle plafonds op de eerste verdieping werden afgewerkt met niet-asbestverdachte gipskartonplaten. Geen asbestverdacht pleisterwerk in de trappenhal.
