# Asbestinventarisatetest

Turnhoutsebaan 355, 2110 Wijnegem

Attestnummer : 20260506-000140.000

## Niet-asbestveilig

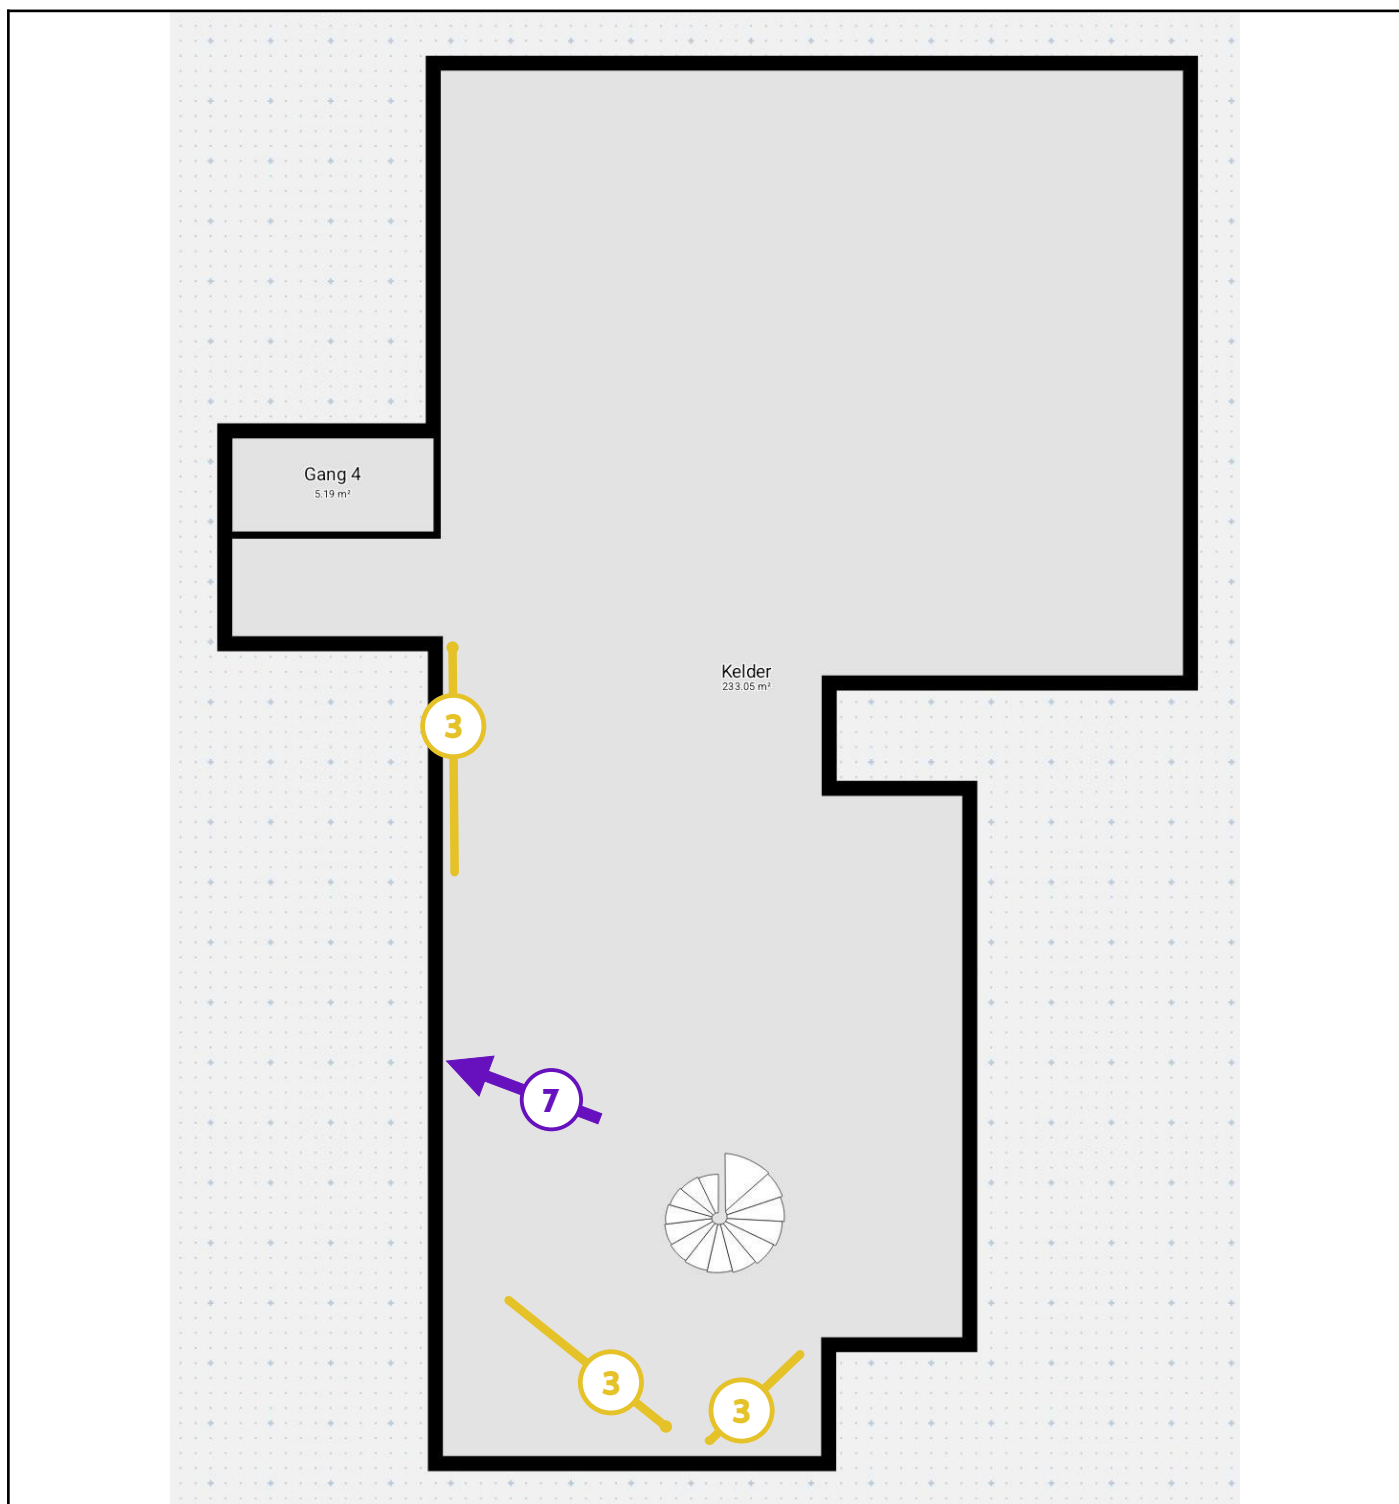
## Plan 1.6: Kelder

Beschrijving	Type	Actie
3. Onbeschadigde oude afvoerleidingen kelder	Asbestmateriaal	Zorgvuldig beheren

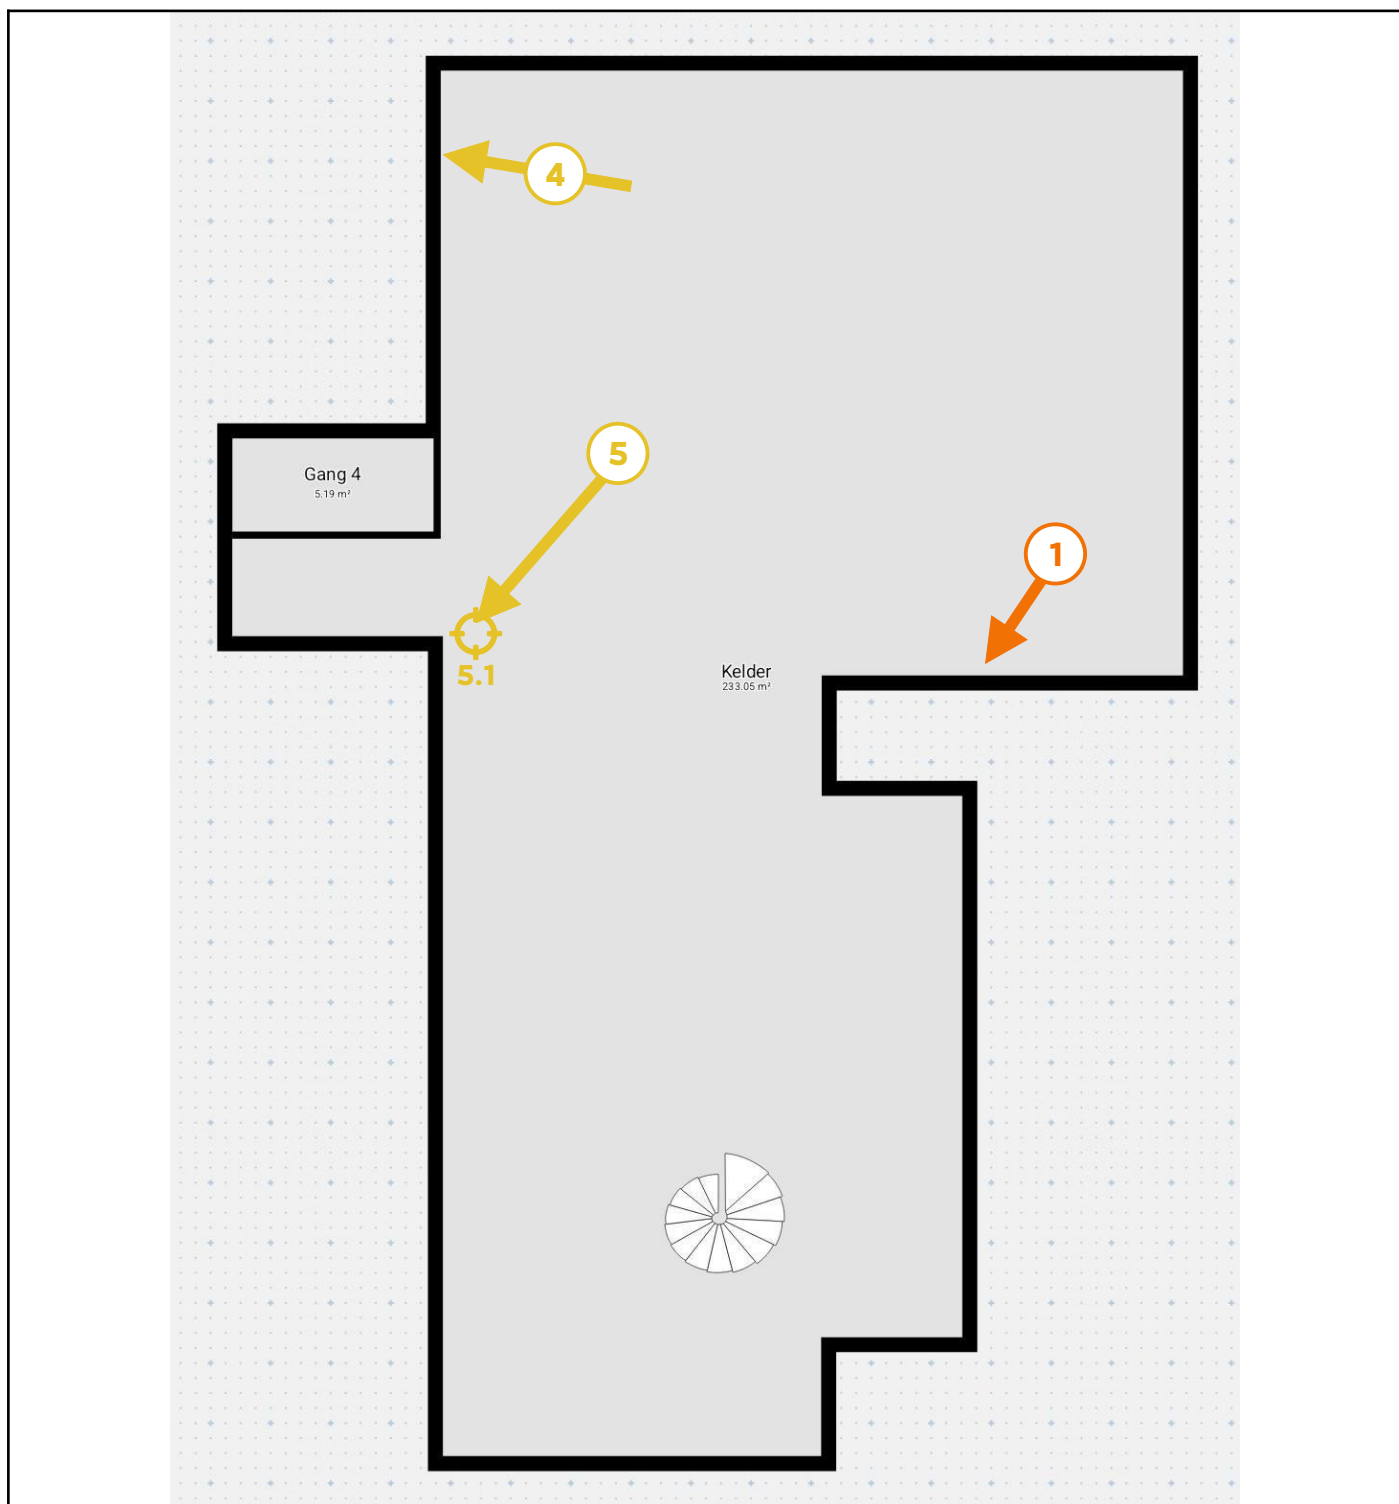
## Plan 1.7: Kelder

Beschrijving	Type	Actie
1. Beschadigde koper kelder (2)	Asbestmateriaal	<a href="#">Verwijderen</a>

4. Bakeliet oude elektrische installatie kelder	Asbestmateriaal	Zorgvuldig beheren
5. Kuip keldervloer	Asbestmateriaal	Zorgvuldig beheren
5.1 Code: 6.1	Puntmonster	-

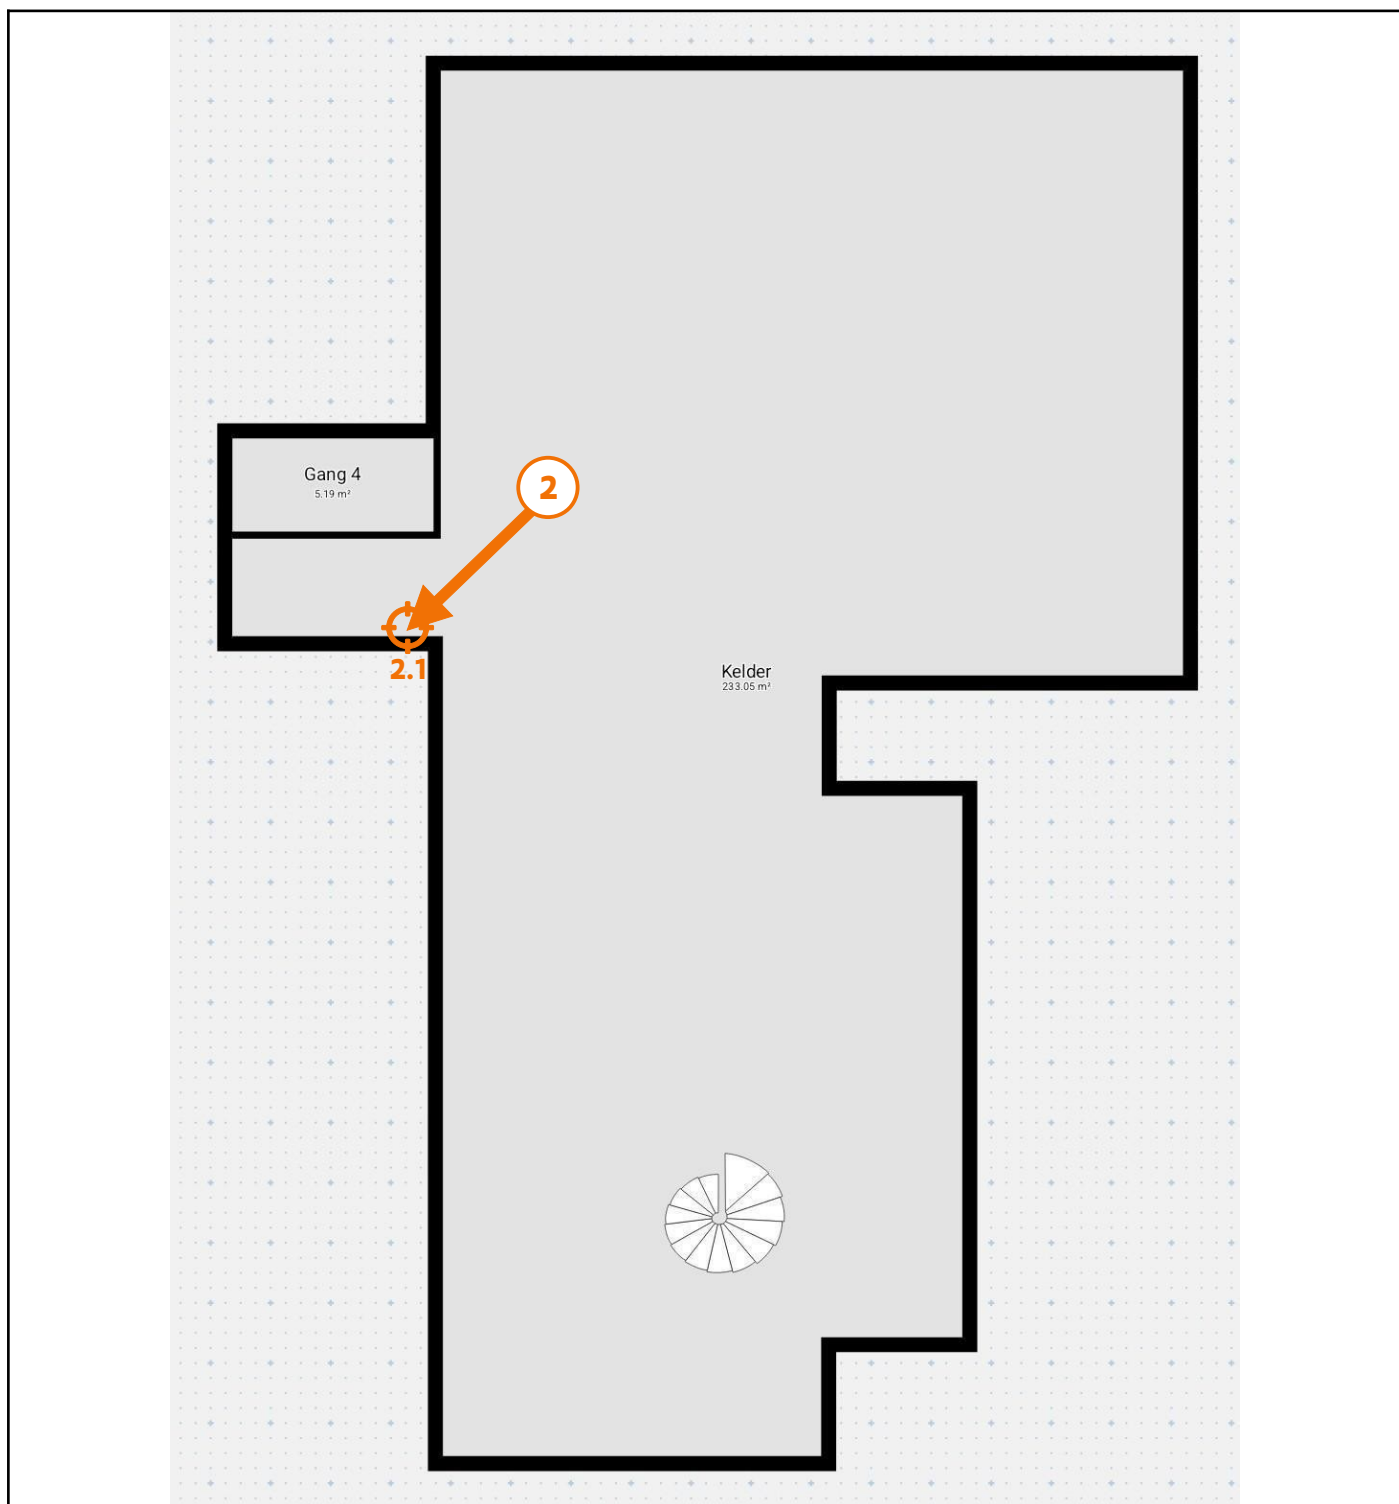
## Plan 1.8: Kelder

Beschrijving	Type	Actie
2. Beschadigde koper kelder (1)	Asbestmateriaal	<a href="#">Verwijderen</a>

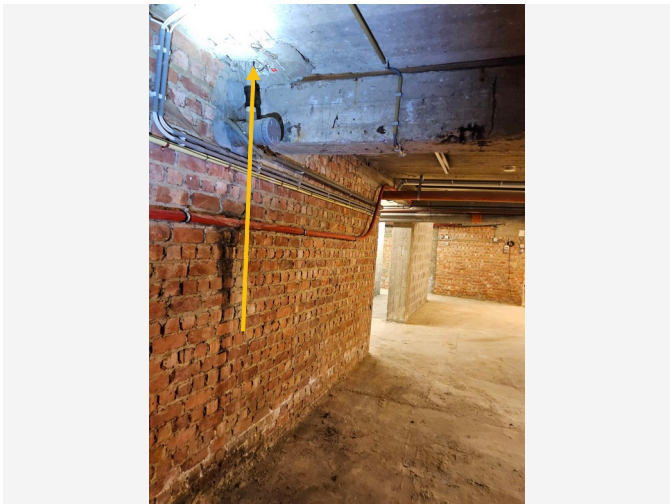
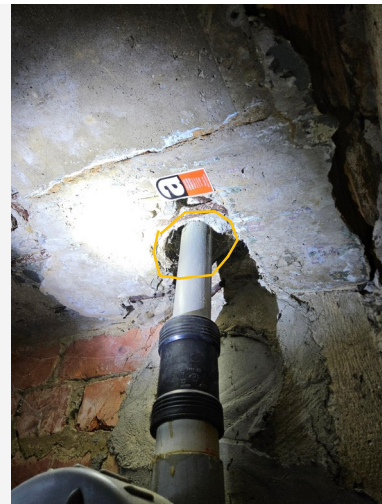
Eindbeoordeling materiaalrisico	Verhoogd materiaalrisico en/of verhoogde kans op vezelvrijgave
---------------------------------	--

Gebondenheid	Categorie 1: hechtgebonden in oorsprong
Asbestsoort (vezeltype)	Crocidoliet aanwezig
Asbestconcentratie	Laag (< 50%)
Afschermingsgraad van het gehele materiaal	Geheel of deels vrij aan de binnenlucht, maar geen contact met binnenluchtstromen
Toestand van het materiaal	Licht beschadigd, licht verweerd. Intacte calciumsilicaatplaat of materiaal met categorie 3-gebondenheid

<b>Beschrijving</b>	Beschadigde koper kelder (2)
<b>Omgeving</b>	Binnen
<b>Primaire drager</b>	Plafond
<b>Asbestmateriaal</b>	Buis, koper, leiding, pijp, doorvoer
<b>Bindmiddel van asbestmateriaal</b>	Cement
<b>Gebondenheid op basis van bindmiddel</b>	Hecht
<b>Hoeveelheid (lengte - omtrek - dikte - aantal)</b>	<ul style="list-style-type: none"><li>• 0,20 m - 35,00 cm - 1,00 cm - 1 stuk</li></ul>
<b>Totaal volume</b>	< 0,001 m <sup>3</sup>
<b>Eenvoudig bereikbaar</b>	Ja
<b>Bevestigingswijze</b>	<ul style="list-style-type: none"><li>• Geklemd</li><li>• Verlijmd, ingegoten, versmeerd</li></ul>
<b>Identificatiemethode</b>	De asbestdeskundige gebruikt een bestaande laboanalyse als bewijsdocument met bevestiging door vaststelling en expertise.
<b>Destructieve handeling voor identificatie</b>	Nee
<b>Opmerking</b>	Omvang niet vast te stellen binnen het kader van het niet-destructief onderzoek. Zie laboresultaten beschadigde koper 1.

Verwijderen

- Scherm in afwachting van verwijdering het asbestmateriaal af van luchtstromingen en verstoring: bijvoorbeeld door het te verpakken, te fixeren, af te dekken, signalisatie - afbakening aan te brengen, ...
- Verwijder dit asbestmateriaal zo snel mogelijk. Volg de toestand goed op.

- Eenvoudige handelingen: enkel door erkend asbestverwijderaar  
Aangezien deze asbesthoudende toepassing beschadigd en/of verweerd is dient deze door een erkend asbestverwijderaar verwijderd te worden. In binnenruimtes mag een doe-het-zelver of werknemer met opleidingsattest eenvoudige handelingen alleen hechtgebonden asbest verwijderen dat niet beschadigd is. Dat betekent dat het materiaal intact is en er geen vrije asbestvezels zichtbaar zijn.

Hermetische zone zal normaal gezien niet nodig zijn aangezien een erkend asbestverwijderaar deze hechtgebonden toepassing waarschijnlijk kan verwijderen zonder bijkomende vrijgave van asbest.

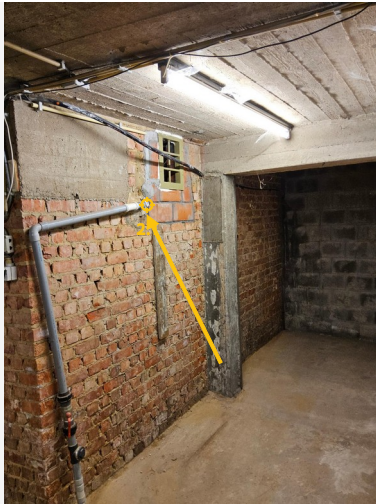
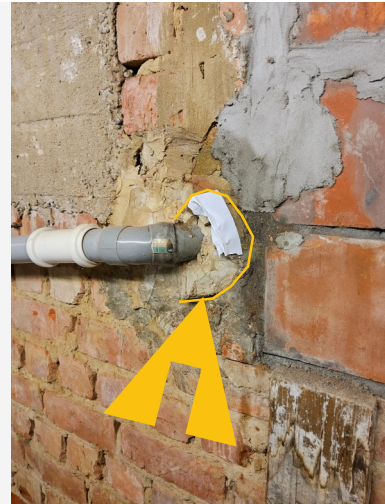
Eindbeoordeling materiaalrisico	Verhoogd materiaalrisico en/of verhoogde kans op vezelvrijgave
---------------------------------	--

Gebondenheid	Categorie 1: hechtgebonden in oorsprong
Asbestsoort (vezeltype)	Crocidoliet aanwezig
Asbestconcentratie	Laag (< 50%)
Afschermingsgraad van het gehele materiaal	Geheel of deels vrij aan de binnenlucht, maar geen contact met binnenluchtstromen
Toestand van het materiaal	Licht beschadigd, licht verweerd. Intacte calciumsilicaatplaat of materiaal met categorie 3-gebondenheid

#	Type	Referentie	Resultaat
2.1	Puntmonster	4.1	Crocidoliet, Chrysotiel

Beschrijving	Beschadigde koper kelder (1)
Omgeving	Binnen
Primaire drager	Binnenwand
Asbestmateriaal	Buis, koper, leiding, pijp, doorvoer
Bindmiddel van asbestmateriaal	Cement
Gebondenheid op basis van bindmiddel	Hecht
Hoeveelheid (lengte - omtrek - dikte - aantal)	<ul style="list-style-type: none"><li>• 0,20 m - 35,00 cm - 1,00 cm - 1 stuk</li></ul>
Totaal volume	< 0,001 m <sup>3</sup>
Eenvoudig bereikbaar	Ja
Bevestigingswijze	<ul style="list-style-type: none"><li>• Geklemd</li><li>• Verlijmd, ingegoten, versmeerd</li></ul>
Identificatiemethode	Een monstername door de asbestdeskundige met laboanalyse door een asbestlabo.
Destructieve handeling voor identificatie	Nee
Opmerking	Omvang niet vast te stellen binnen het kader van het niet-destructief onderzoek.

Verwijderen

- Scherm in afwachting van verwijdering het asbestmateriaal af van luchtstromingen en verstoring: bijvoorbeeld door het te verpakken, te fixeren, af te dekken, signalisatie - afbakening aan te brengen, ...
- Verwijder dit asbestmateriaal zo snel mogelijk. Volg de toestand goed op.

- Eenvoudige handelingen: enkel door erkend asbestverwijderaar  
Aangezien deze asbesthoudende toepassing beschadigd en/of verweerd is dient deze door een erkend asbestverwijderaar verwijderd te worden. In binnenruimtes mag een doe-het-zelver of werknemer met opleidingsattest eenvoudige handelingen alleen hechtgebonden asbest verwijderen dat niet beschadigd is. Dat betekent dat het materiaal intact is en er geen vrije asbestvezels zichtbaar zijn.

Hermetische zone zal normaal gezien niet nodig zijn aangezien een erkend asbestverwijderaar deze hechtgebonden toepassing waarschijnlijk kan verwijderen zonder bijkomende vrijgave van asbest.

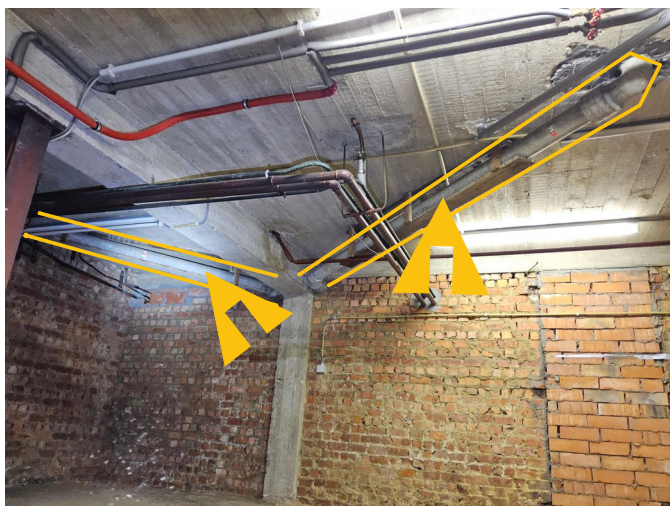
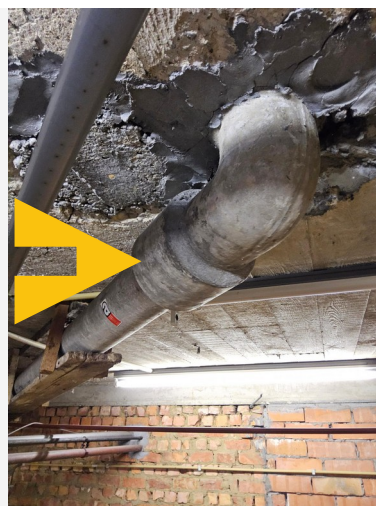
Eindbeoordeling materiaalrisico	Laag materiaalrisico en/of verlaagde kans op vezelvrijgave
---------------------------------	--

Gebondenheid	Categorie 1: hechtgebonden in oorsprong
Asbestsoort (vezeltype)	Crocidoliet aanwezig
Asbestconcentratie	Laag (< 50%)
Afschermingsgraad van het gehele materiaal	Geheel of deels vrij aan de binnenlucht, maar geen contact met binnenluchtstromen
Toestand van het materiaal	Onbeschadigd, niet verweerd

<b>Beschrijving</b>	Onbeschadigde oude afvoerleidingen kelder
<b>Omgeving</b>	Binnen
<b>Primaire drager</b>	Plafond
<b>Asbestmateriaal</b>	Buis, koker, leiding, pijp, doorvoer
<b>Bindmiddel van asbestmateriaal</b>	Cement
<b>Gebondenheid op basis van bindmiddel</b>	Hecht
<b>Hoeveelheid (lengte - omtrek - dikte - aantal)</b>	<ul style="list-style-type: none"><li>• 5,00 m - 35,00 cm - 1,00 cm - 2 stuks</li><li>• 2,50 m - 35,00 cm - 1,00 cm - 1 stuk</li></ul>
<b>Totaal volume</b>	0,044 m <sup>3</sup>
<b>Eenvoudig bereikbaar</b>	Ja
<b>Bevestigingswijze</b>	<ul style="list-style-type: none"><li>• Geklemd</li><li>• Verlijmd, ingegoten, versmeerd</li></ul>
<b>Identificatiemethode</b>	De asbestdeskundige gebruikt een bestaande laboanalyse als bewijsdocument met bevestiging door vaststelling en expertise.
<b>Destructieve handeling voor identificatie</b>	Nee
<b>Opmerking</b>	Zie Staalname resultaten beschadigde koker 1. Omvang niet vast te stellen binnen het kader van het niet-destructief onderzoek.

Zorgvuldig beheren

- Zorg voor een veilig beheer. Vermijd het beschadigen van het asbestmateriaal. Controleer de toestand jaarlijks op wijzigingen.
- Voer bijkomende staalname(s) uit.

- Eenvoudige handelingen: mag via doe-het-zelf of door werknemer(s) met opleidingsattest eenvoudige handelingen  
Indien het materiaal niet beschadigd geraakt en men stofvorming vermijdt mag dit eventueel door een doe-het-zelver of werknemer(s) met opleidingsattest eenvoudige handelingen verwijderd worden. Dit is enkel mogelijk mits het nemen van de juiste voorzorgsmaatregelen, het gebruik van de nodige PBM's (een aansluitend stofmasker beschermingsklasse FFP3, wegwerphandschoenen, een wegwerpoverall (Cat. III, Type 5 en 6) en afspoelbare schoenen) en mits het materiaal goed bevochtigd of gefixeerd wordt tijdens de verwijdering. De doe-het-zelver dient de koker(s) met handgereedschap los te wrikken of uit te breken. Het afval dient hermetisch afgesloten en dubbel verpakt afgevoerd te worden naar een recyclagepark of kan opgehaald worden door een geregistreerde asbestinzamelaar. Bij verwijdering door een aannemer of erkend asbestverwijderaar staat die zelf in voor het correct afvoeren van het asbestafval.

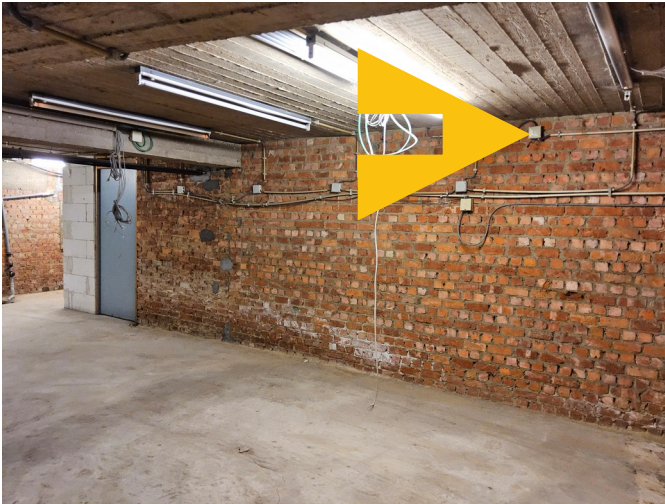
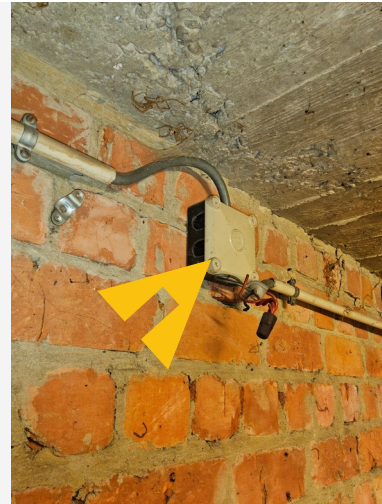
Eindbeoordeling materiaalrisico	Laag materiaalrisico en/of verlaagde kans op vezelvrijgave
---------------------------------	--

Gebondenheid	Categorie 1: hechtgebonden in oorsprong
Asbestsoort (vezeltype)	Crocidoliet aanwezig
Asbestconcentratie	Laag (< 50%)
Afschermingsgraad van het gehele materiaal	Geheel of deels vrij aan de binnenlucht, maar geen contact met binnenluchtstromen
Toestand van het materiaal	Onbeschadigd, niet verweerd

Beschrijving	Bakeliet oude elektrische installatie kelder
Omgeving	Binnen
Primaire drager	Communicatie en elektrische infrastructuur en uitrusting
Asbestmateriaal	Plaat, paneel, tablet - Type Bakeliet
Bindmiddel van asbestmateriaal	Kunststof of -hars
Gebondenheid op basis van bindmiddel	Hecht
Hoeveelheid (oppervlakte - dikte - aantal)	<ul style="list-style-type: none"> <li>• 0,01 m<sup>2</sup> - 10,00 cm - 1 stuk</li> </ul>
Totaal volume	0,001 m <sup>3</sup>
Eenvoudig bereikbaar	Ja
Bevestigingswijze	<ul style="list-style-type: none"> <li>• Geschroefd</li> </ul>
Identificatiemethode	<p>De asbestdeskundige beoordeelt het materiaal als asbestverdacht en dus asbesthoudend, en dit zonder monstername.</p> <p>Motivatie: De monstername brengt andere schade aan dan schade die inherent is aan de monstername.</p>
Destructieve handeling voor identificatie	Nee

Zorgvuldig beheren

- Zorg voor een veilig beheer. Vermijd het beschadigen van het asbestmateriaal. Controleer de toestand jaarlijks op wijzigingen.
- Voer bijkomende staalname(s) uit.

- Eenvoudige handelingen: mag via doe-het-zelf of door werknemer(s) met opleidingsattest eenvoudige handelingen  
Indien het materiaal niet beschadigd geraakt en men stofvorming vermijdt mag dit eventueel door een doe-het-zelver of werknemer(s) met opleidingsattest eenvoudige handelingen verwijderd worden. Dit is enkel mogelijk mits het nemen van de juiste voorzorgsmaatregelen, het gebruik van de nodige PBM's (een aansluitend stofmasker beschermingsklasse FFP3, wegwerphandschoenen, een wegwerpoverall (Cat. III, Type 5 en 6) en afspoelbare schoenen). Verwijder de bakeliet toepassingen voorzichtig met handgereedschap (voorzichtig losschroeven). De asbesthoudende toepassing mag in geen geval met machinaal gereedschap verwijderd worden om het risico op vrijgave van asbestdeeltjes zo veel als mogelijk in te perken. Het afval dient hermetisch afgesloten en dubbel verpakt afgevoerd te worden naar een recyclagepark of kan opgehaald worden door een geregistreerde asbestinzamelaar. Bij verwijdering door een aannemer of erkend asbestverwijderaar staat die zelf in voor het correct afvoeren van het asbestafval.

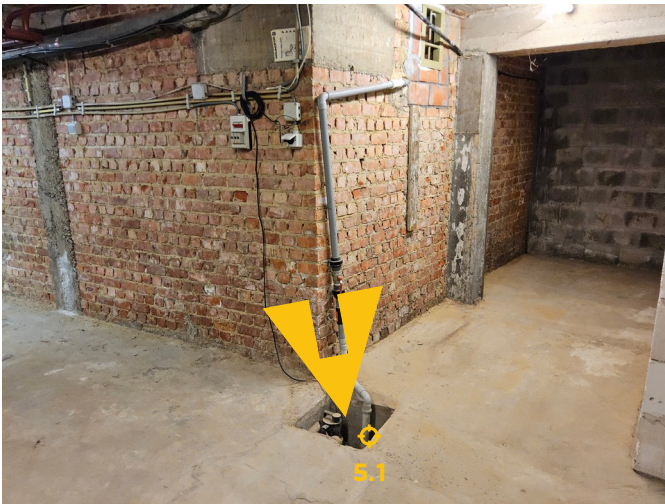
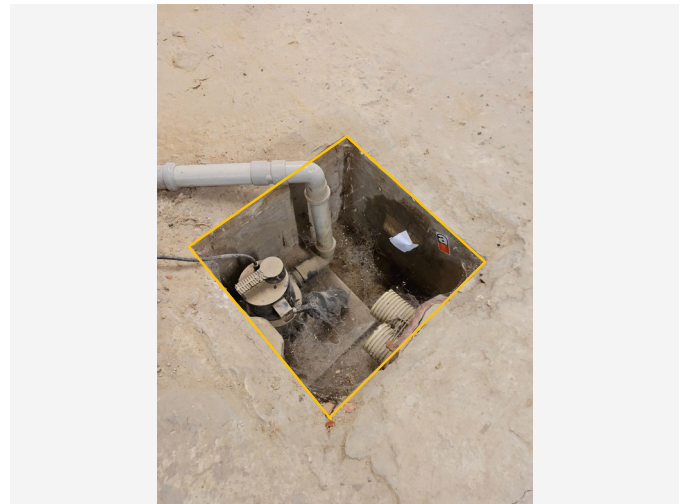
Eindbeoordeling materiaalrisico	Laag materiaalrisico en/of verlaagde kans op vezelvrijgave
---------------------------------	--

Gebondenheid	Categorie 1: hechtgebonden in oorsprong
Asbestsoort (vezeltype)	Alleen chrysotiel aanwezig
Asbestconcentratie	Laag (< 50%)
Afschermingsgraad van het gehele materiaal	Geheel of deels vrij aan de binnenlucht, maar geen contact met binnenluchtstromen
Toestand van het materiaal	Licht beschadigd, licht verweerd. Intacte calciumsilicaatplaat of materiaal met categorie 3-gebondenheid

#	Type	Referentie	Resultaat
5.1	Puntmonster	6.1	Chrysotiel

<b>Beschrijving</b>	Kuip keldervloer
<b>Omgeving</b>	Binnen
<b>Primaire drager</b>	Vloer
<b>Asbestmateriaal</b>	Bak, reservoir, kuip, bloembak
<b>Bindmiddel van asbestmateriaal</b>	Cement
<b>Gebondenheid op basis van bindmiddel</b>	Hecht
<b>Hoeveelheid (gewicht - aantal)</b>	<ul style="list-style-type: none"><li>• 10,00 kg - 1 stuk</li></ul>
<b>Totaal gewicht</b>	10,00 kg
<b>Eenvoudig bereikbaar</b>	Ja
<b>Bevestigingswijze</b>	<ul style="list-style-type: none"><li>• Geklemd</li><li>• Verlijmd, ingegoten, versmeerd</li></ul>
<b>Identificatiemethode</b>	Een monstername door de asbestdeskundige met laboanalyse door een asbestlabo.
<b>Destructieve handeling voor identificatie</b>	Nee

Zorgvuldig beheren

- Zorg voor een veilig beheer. Vermijd het beschadigen van het asbestmateriaal. Controleer de toestand jaarlijks op wijzigingen.

- Eenvoudige handelingen: enkel door erkend asbestverwijderaar  
Aangezien deze asbesthoudende toepassing beschadigd en/of verweerd is dient deze door een erkend asbestverwijderaar verwijderd te worden. In binnenruimtes mag een doe-het-zelver of werknemer met opleidingsattest eenvoudige handelingen alleen hechtgebonden asbest verwijderen dat niet beschadigd is. Dat betekent dat het materiaal intact is en er geen vrije asbestvezels zichtbaar zijn.

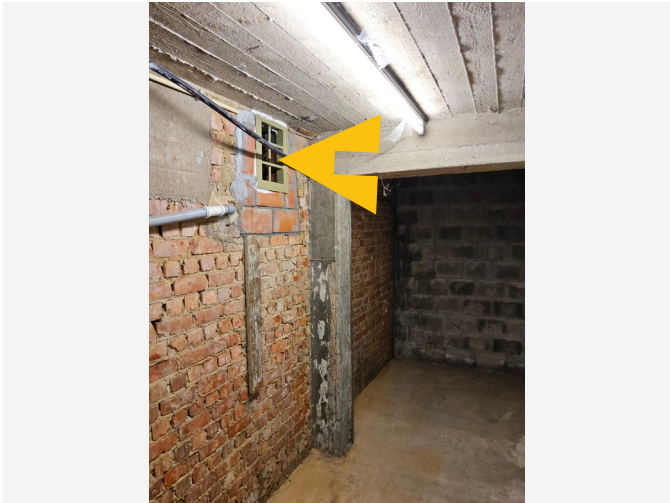
**Reden:** Het onderzoek kan niet uitgevoerd worden binnen de bepalingen van de Welzijnswet

**Uitleg van de asbestdeskundige:** Geen toegang tot de kruipkelders mogelijk. Er werd geen inspectie van deze ruimtes uitgevoerd.

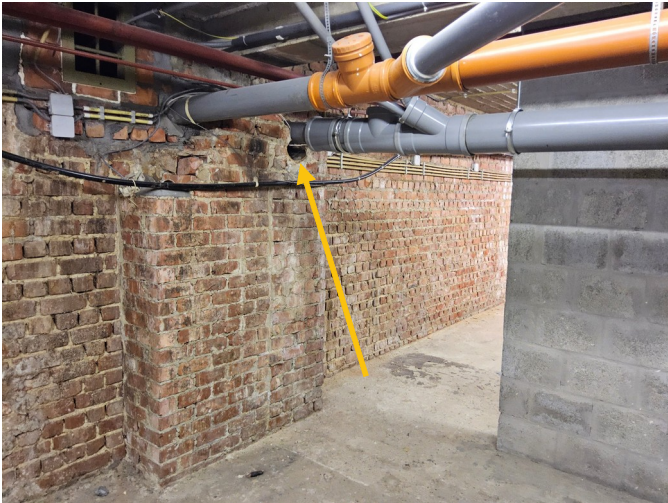
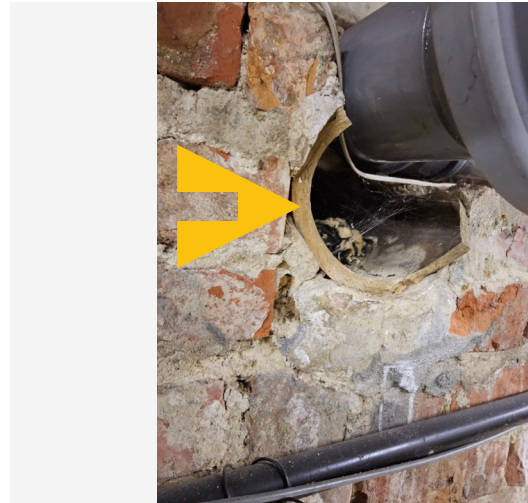
## Fiche 7: Oude gresbuis kelder

Fragmenten oude gresbuis. Niet asbestverdacht.

Basis voor advies	De asbestdeskundige beoordeelt het materiaal als niet-asbestverdacht.
-------------------	---

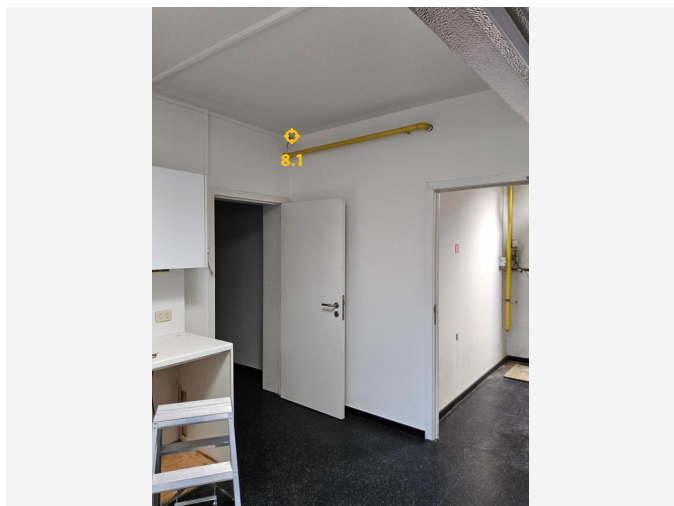
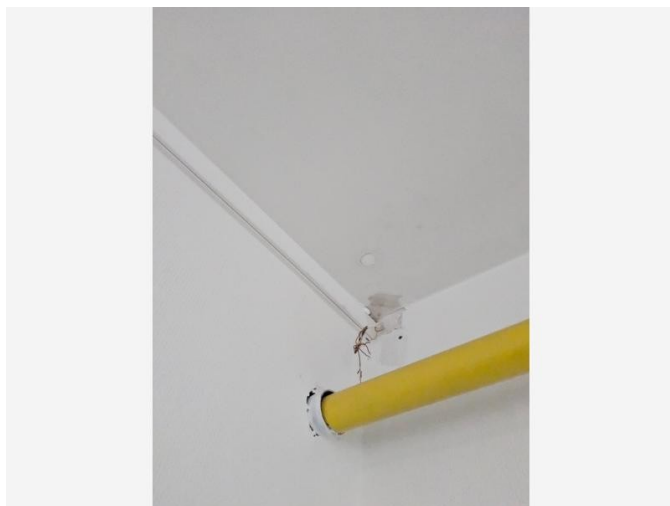
## Fiche 8: Pleisterwerk plafond keuken

Geen asbest

#	Type	Referentie	Resultaat
8.1	Mengmonster	2.1	Geen asbest

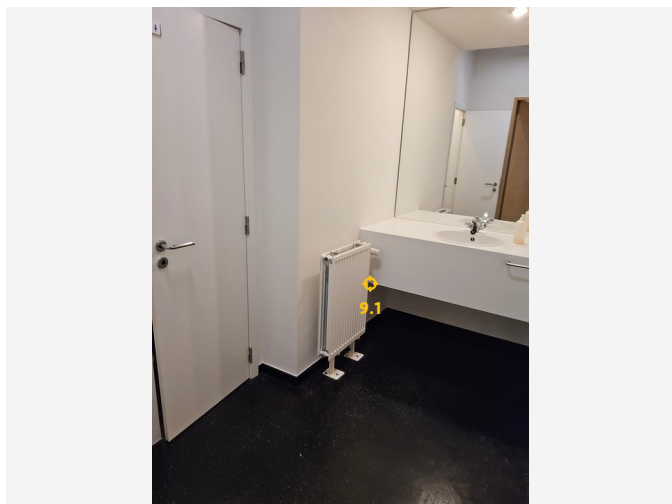
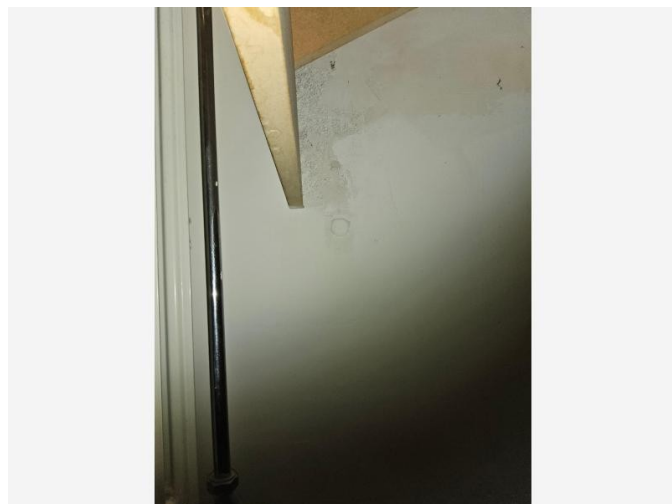
Geen asbest

#	Type	Referentie	Resultaat
9.1	Mengmonster	1.1	Geen asbest

<b>Beschrijving</b>	Pleisterwerk binnenmuren keuken en toilet
<b>Omgeving</b>	Binnen
<b>Primaire drager</b>	Binnenwand
<b>Bindmiddel van materiaal</b>	Gips - kalk
<b>Gebondenheid op basis van bindmiddel</b>	Niet-hechtgebonden
<b>Hoeveelheid (oppervlakte - dikte - aantal)</b>	<ul style="list-style-type: none"><li>• 60,00 m<sup>2</sup> - 1,00 cm - 1 stuk</li><li>• 15,00 m<sup>2</sup> - 1,00 cm - 1 stuk</li></ul>
<b>Totaal volume</b>	0,75 m <sup>3</sup>
<b>Identificatiemethode</b>	Een monstername door de asbestdeskundige met laboanalyse door een asbestlabo.
<b>Destructieve handeling voor identificatie</b>	Nee
<b>Opmerking</b>	Alle andere binnenwanden werden vervaardigd uit niet-asbestverdachte gipskartonplaten of hout.
