Asbestinventarisatetest

Kerkhofstraat 637, 2850 Boom

Attestnummer : 20260605-000387.000

Niet-asbestveilig

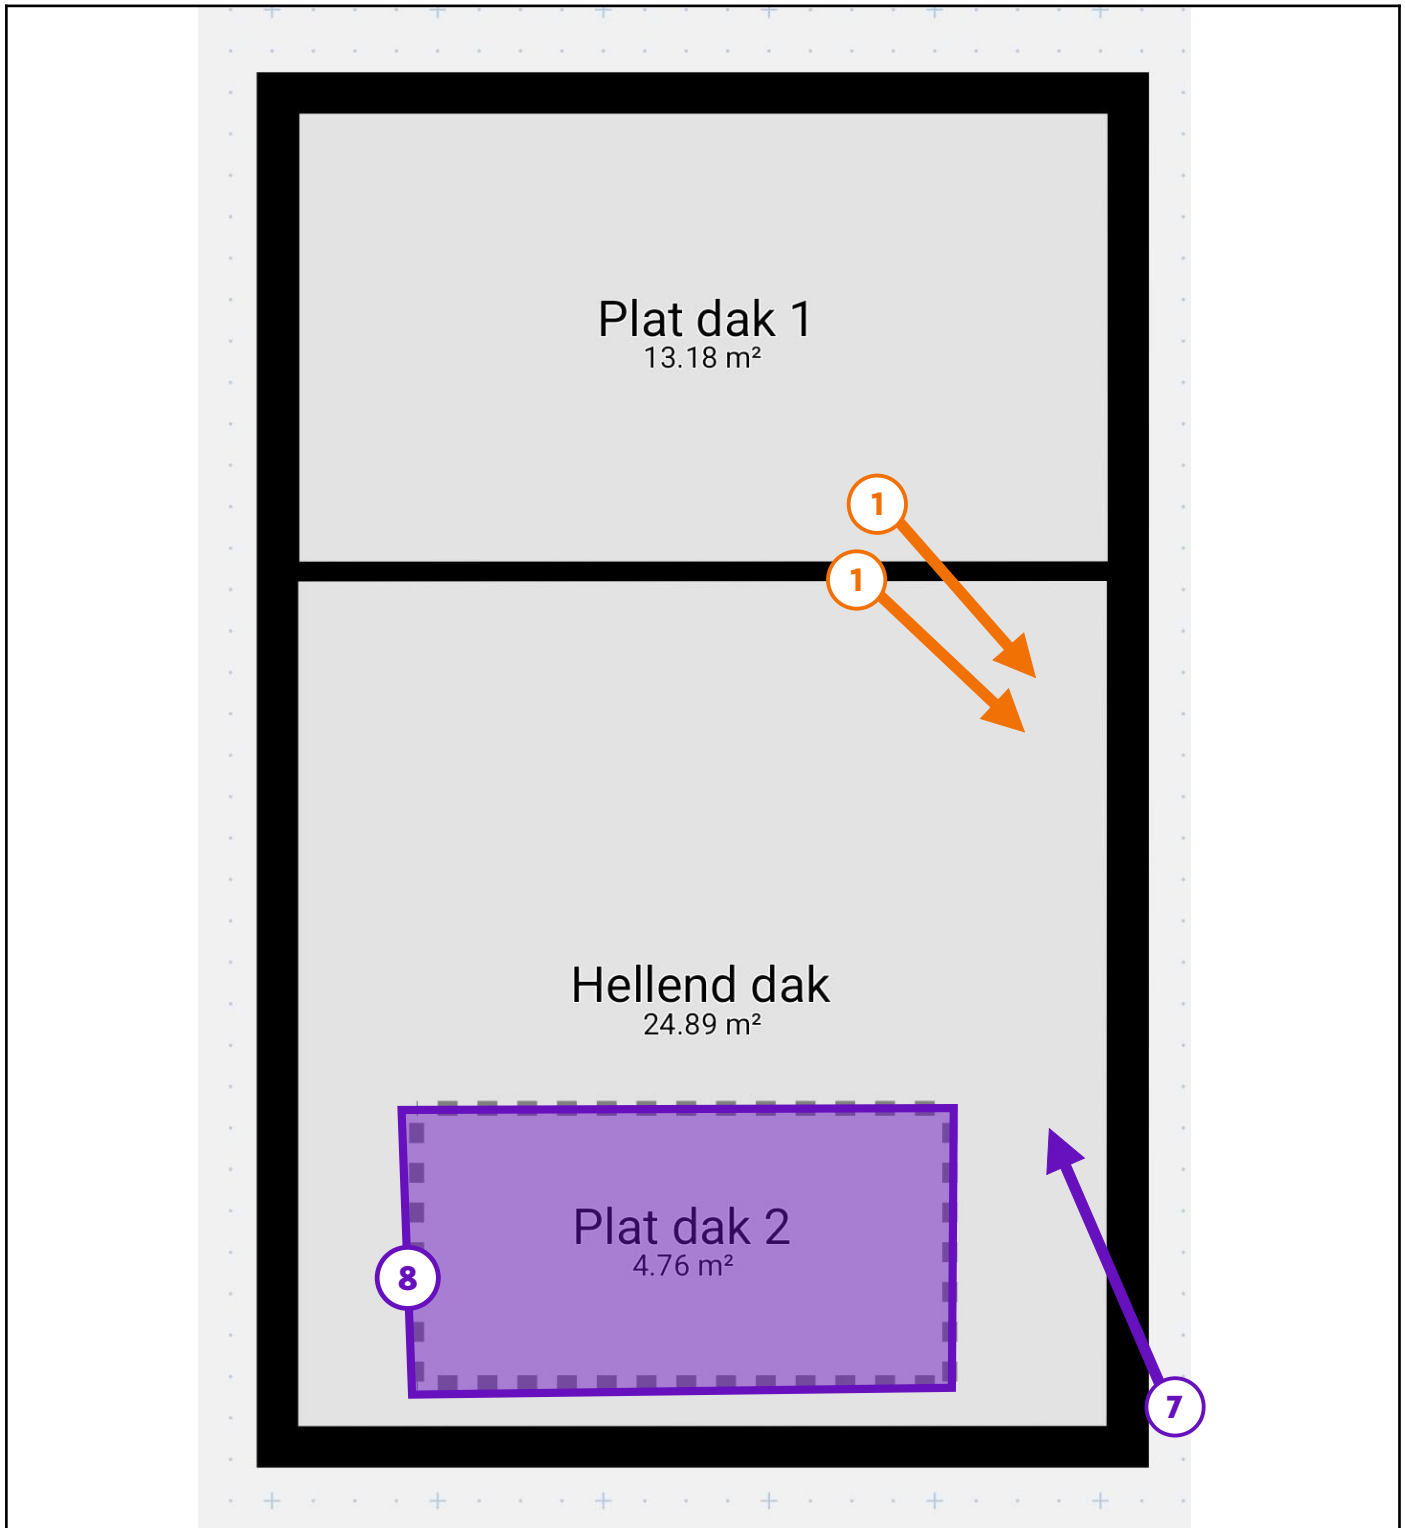
Plan 1.17: Daken

1. Rookgaskanalen achterzijde hellend dak woning	Asbestmateriaal	Verwijderen
7. Schoorsteen voorzijde hellend dak woning	Beperking	-
8. Plat dak 2	Beperking	-

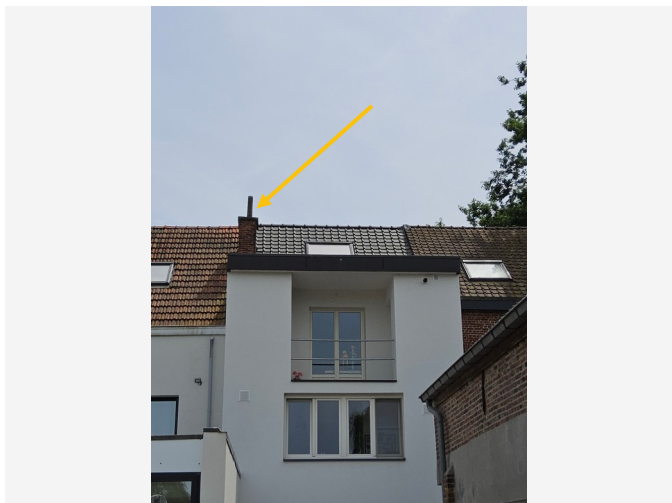
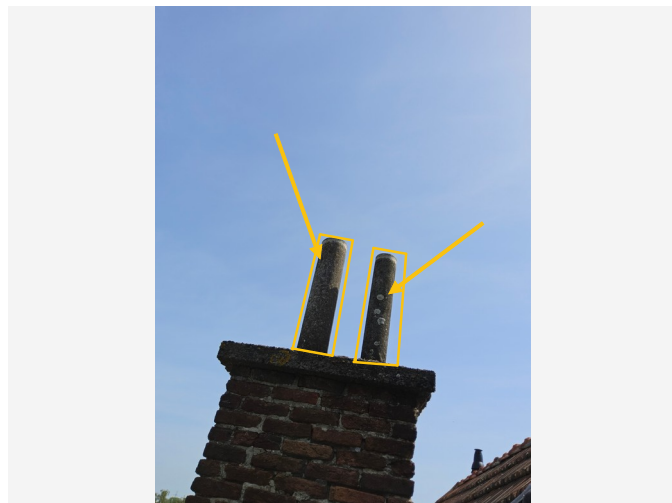
Eindbeoordeling materiaalrisico	Verhoogd materiaalrisico en/of verhoogde kans op vezelvrijgave
---------------------------------	--

Gebondenheid	Categorie 1: hechtgebonden in oorsprong
Asbestsoort (vezeltype)	Crocidoliet aanwezig
Asbestconcentratie	Laag (< 50%)
Afschermingsgraad van het gehele materiaal	Geheel of deels vrij aan de buitenlucht, maar geen contact met binnenlucht
Toestand van het materiaal	Matig beschadigd, matig verweerd

Beschrijving	Rookgaskanalen achterzijde hellend dak woning
Omgeving	Buiten
Primaire drager	Schuin dak
Asbestmateriaal	Rookgaskanaal
Bindmiddel van asbestmateriaal	Cement
Gebondenheid op basis van bindmiddel	Hecht
Hoeveelheid (lengte - omtrek - dikte - aantal)	<ul style="list-style-type: none">• 1,50 m - 45,00 cm - 1,00 cm - 2 stuks
Totaal volume	0,014 m ³
Eenvoudig bereikbaar	Ja
Bevestigingswijze	<ul style="list-style-type: none">• Geklemd• Verlijmd, ingegoten, versmeerd
Identificatiemethode	<p>De asbestdeskundige beoordeelt het materiaal als asbestverdacht en dus asbesthoudend, en dit zonder monstername.</p> <p>Motivatie: Er is een onderzoeksbeperking die monstername verhindert; De ruimte of het materiaal bevindt zich hoger dan 3,5 meter vanaf een vaste ondergrond.</p>
Destructieve handeling voor identificatie	Nee
Opmerking	Omvang niet vast te stellen binnen het kader van het niet-destructief onderzoek. Mogelijks lopen deze kokers verder door in de woning.

Verwijderen

- Verwijder dit asbestmateriaal zo snel mogelijk. Volg de toestand goed op.
- Voer bijkomende staalname(s) uit.

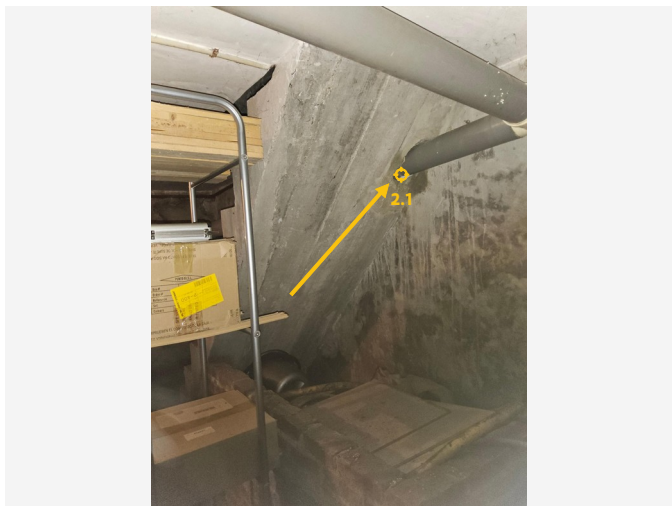
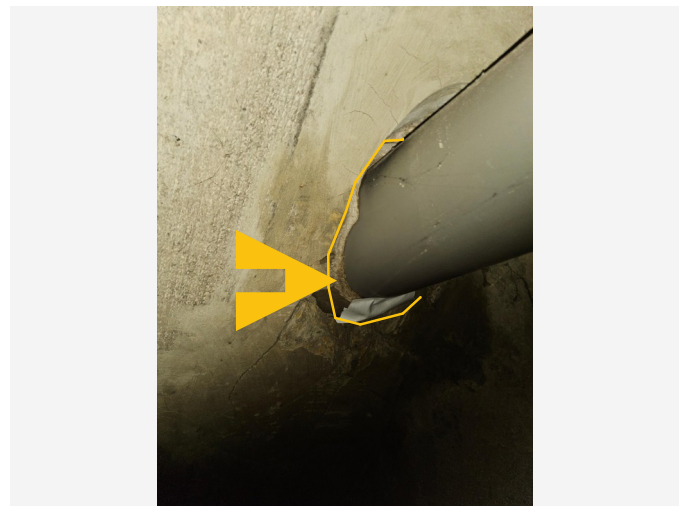
Eindbeoordeling materiaalisico	Laag materiaalisico en/of verlaagde kans op vezelvrijgave
--------------------------------	---

Gebondenheid	Categorie 1: hechtgebonden in oorsprong
Asbestsoort (vezeltype)	Alleen chrysotiel aanwezig
Asbestconcentratie	Laag (< 50%)
Afschermingsgraad van het gehele materiaal	Geheel of deels vrij aan de binnenlucht, maar geen contact met binnenluchtstromen
Toestand van het materiaal	Licht beschadigd, licht verweerd. Intacte calciumsilicaatplaat of materiaal met categorie 3-gebondenheid

#	Type	Referentie	Resultaat
2.1	Puntmonster	3.1	Chrysotiel

Beschrijving	Asbesthoudende kokers kelder (beschadigd)
Omgeving	Binnen
Primaire drager	Binnenwand
Asbestmateriaal	Buis, koker, leiding, pijp, doorvoer
Bindmiddel van asbestmateriaal	Cement
Gebondenheid op basis van bindmiddel	Hecht
Hoeveelheid (lengte - omtrek - dikte - aantal)	<ul style="list-style-type: none">• 0,50 m - 45,00 cm - 1,00 cm - 2 stuks
Totaal volume	0,005 m ³
Eenvoudig bereikbaar	Nee <ul style="list-style-type: none">• Het asbestmateriaal is bedekt (uitgezonderd laag verf, coating, behang, kunststof, textiel) en het wegnemen van het bedekkende materiaal kan niet zonder het bedekkende materiaal te beschadigen.
Bevestigingswijze	<ul style="list-style-type: none">• Geklemd• Verlijmd, ingegoten, versmeerd
Identificatiemethode	Een monstername door de asbestdeskundige met laboanalyse door een asbestlabo.
Destructieve handeling voor identificatie	Nee
Opmerking	Mogelijks nog andere restanten aanwezig rond vernieuwde leidingen. Dit kan niet met zekerheid worden vastgesteld binnen het kader van het niet-destructief onderzoek.

Zorgvuldig beheren

- Zorg voor een veilig beheer. Vermijd het beschadigen van het asbestmateriaal. Controleer de toestand jaarlijks op wijzigingen.

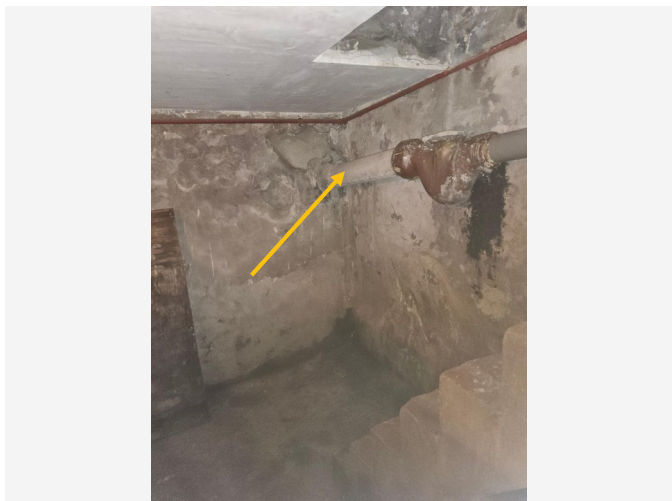
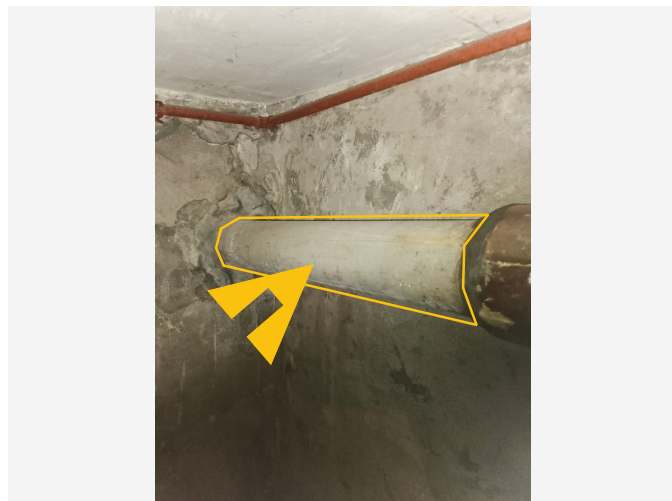
Fiche 3: Asbesthoudende kokers kelder (onbeschadigd)

Eindbeoordeling materiaalrisico	Zeer laag materiaalrisico en/of zeer lage kans op vezelvrijgave
---------------------------------	---

Gebondenheid	Categorie 1: hechtgebonden in oorsprong
Asbestsoort (vezeltype)	Alleen chrysotiel aanwezig
Asbestconcentratie	Laag (< 50%)
Afschermingsgraad van het gehele materiaal	Geheel of deels vrij aan de binnenlucht, maar geen contact met binnenluchtstromen
Toestand van het materiaal	Onbeschadigd, niet verweerd

Beschrijving	Asbesthoudende kokers kelder (onbeschadigd)
Omgeving	Binnen
Primaire drager	Binnenwand
Asbestmateriaal	Buis, koker, leiding, pijp, doorvoer
Bindmiddel van asbestmateriaal	Cement
Gebondenheid op basis van bindmiddel	Hecht
Hoeveelheid (lengte - omtrek - dikte - aantal)	<ul style="list-style-type: none"> • 2,00 m - 30,00 cm - 1,00 cm - 1 stuk • 1,50 m - 45,00 cm - 1,00 cm - 2 stuks • 0,50 m - 45,00 cm - 1,00 cm - 1 stuk
Totaal volume	0,022 m ³
Eenvoudig bereikbaar	Ja
Bevestigingswijze	<ul style="list-style-type: none"> • Geklemd • Verlijmd, ingegoten, versmeerd
Identificatiemethode	De asbestdeskundige gebruikt een bestaande laboanalyse als bewijsdocument met bevestiging door vaststelling en expertise.
Destructieve handeling voor identificatie	Nee
Opmerking	Omvang niet vast te stellen binnen het kader van het niet-destructief onderzoek.

Zorgvuldig beheren

- Zorg voor een veilig beheer. Vermijd het beschadigen van het asbestmateriaal. Controleer de toestand jaarlijks op wijzigingen.

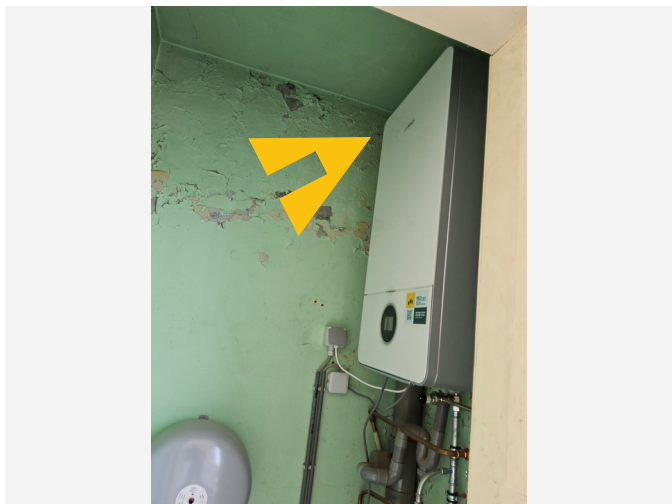
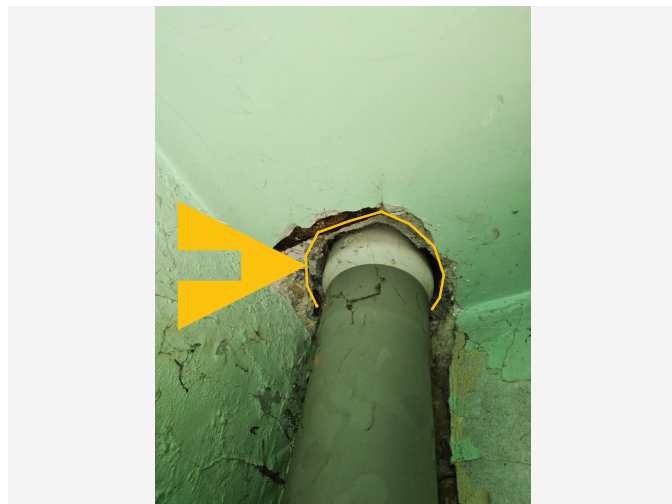
Eindbeoordeling materiaalrisico	Laag materiaalrisico en/of verlaagde kans op vezelvrijgave
---------------------------------	--

Beschrijving	Beschadigde doorvoerleiding stookplaats
Omgeving	Binnen
Primaire drager	Plafond
Asbestmateriaal	Buis, koker, leiding, pijp, doorvoer
Bindmiddel van asbestmateriaal	Cement
Gebondenheid op basis van bindmiddel	Hecht
Hoeveelheid (lengte - omtrek - dikte - aantal)	<ul style="list-style-type: none">• 1,00 m - 45,00 cm - 1,00 cm - 1 stuk
Totaal volume	0,005 m ³
Eenvoudig bereikbaar	Nee <ul style="list-style-type: none">• Het asbestmateriaal is bedekt (uitgezonderd laag verf, coating, behang, kunststof, textiel) en het wegnemen van het bedekkende materiaal kan niet zonder het bedekkende materiaal te beschadigen.
Bevestigingswijze	<ul style="list-style-type: none">• Geklemd• Verlijmd, ingegoten, versmeerd
Identificatiemethode	De asbestdeskundige gebruikt een bestaande laboanalyse als bewijsdocument met bevestiging door vaststelling en expertise.
Destructieve handeling voor identificatie	Nee
Opmerking	Omvang niet vast te stellen binnen het kader van het niet-destructief onderzoek.

Zorgvuldig beheren

- Zorg voor een veilig beheer. Vermijd het beschadigen van het asbestmateriaal. Controleer de toestand jaarlijks op wijzigingen.

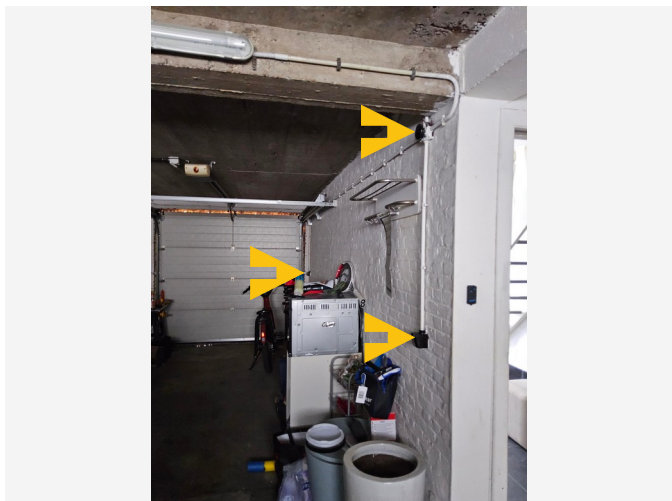
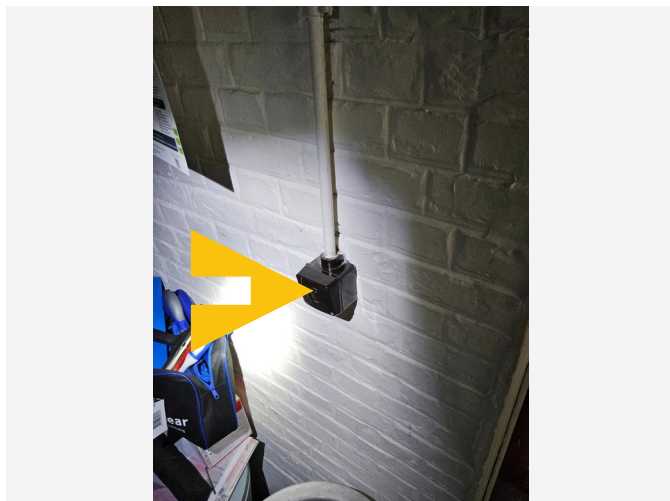
Fiche 6: Bakeliet oude elektrische installaties kelder, berging 2e en garage

Beschrijving	Bakeliet oude elektrische installaties kelder, berging 2e en garage
Omgeving	Binnen
Primaire drager	Communicatie en elektrische infrastructuur en uitrusting
Asbestmateriaal	Plaat, paneel, tablet - Type Bakeliet
Bindmiddel van asbestmateriaal	Kunststof of -hars
Gebondenheid op basis van bindmiddel	Hecht
Hoeveelheid (oppervlakte - dikte - aantal)	<ul style="list-style-type: none">• 0,01 m² - 10,00 cm - 20 stuks
Totaal volume	0,02 m ³
Eenvoudig bereikbaar	Ja
Bevestigingswijze	<ul style="list-style-type: none">• Geschroefd
Identificatiemethode	<p>De asbestdeskundige beoordeelt het materiaal als asbestverdacht en dus asbesthoudend, en dit zonder monstername.</p> <p>Motivatie: De monstername brengt andere schade aan dan schade die inherent is aan de monstername.</p>
Destructieve handeling voor identificatie	Nee

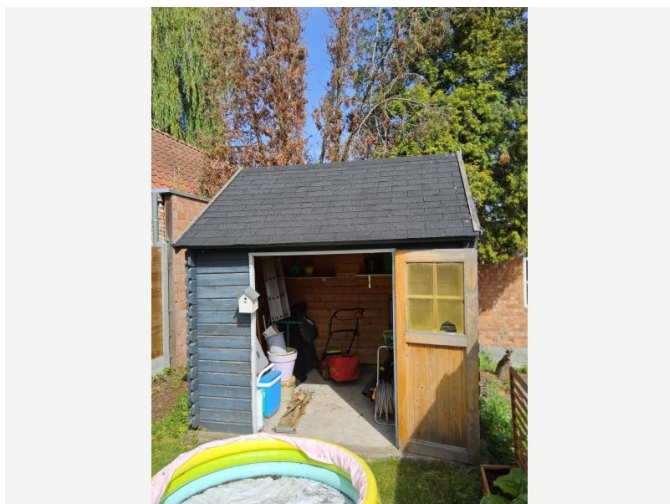
Opmerking	Bewijs op basis van satellietbeelden Geopunt: in 2008 was dit tuinhuis nog niet aanwezig.
-----------	---
