# Asbestinventarisat attest

Karl Marxstraat 20, 2840 Rumst

Attestnummer : 20260923-000092.000

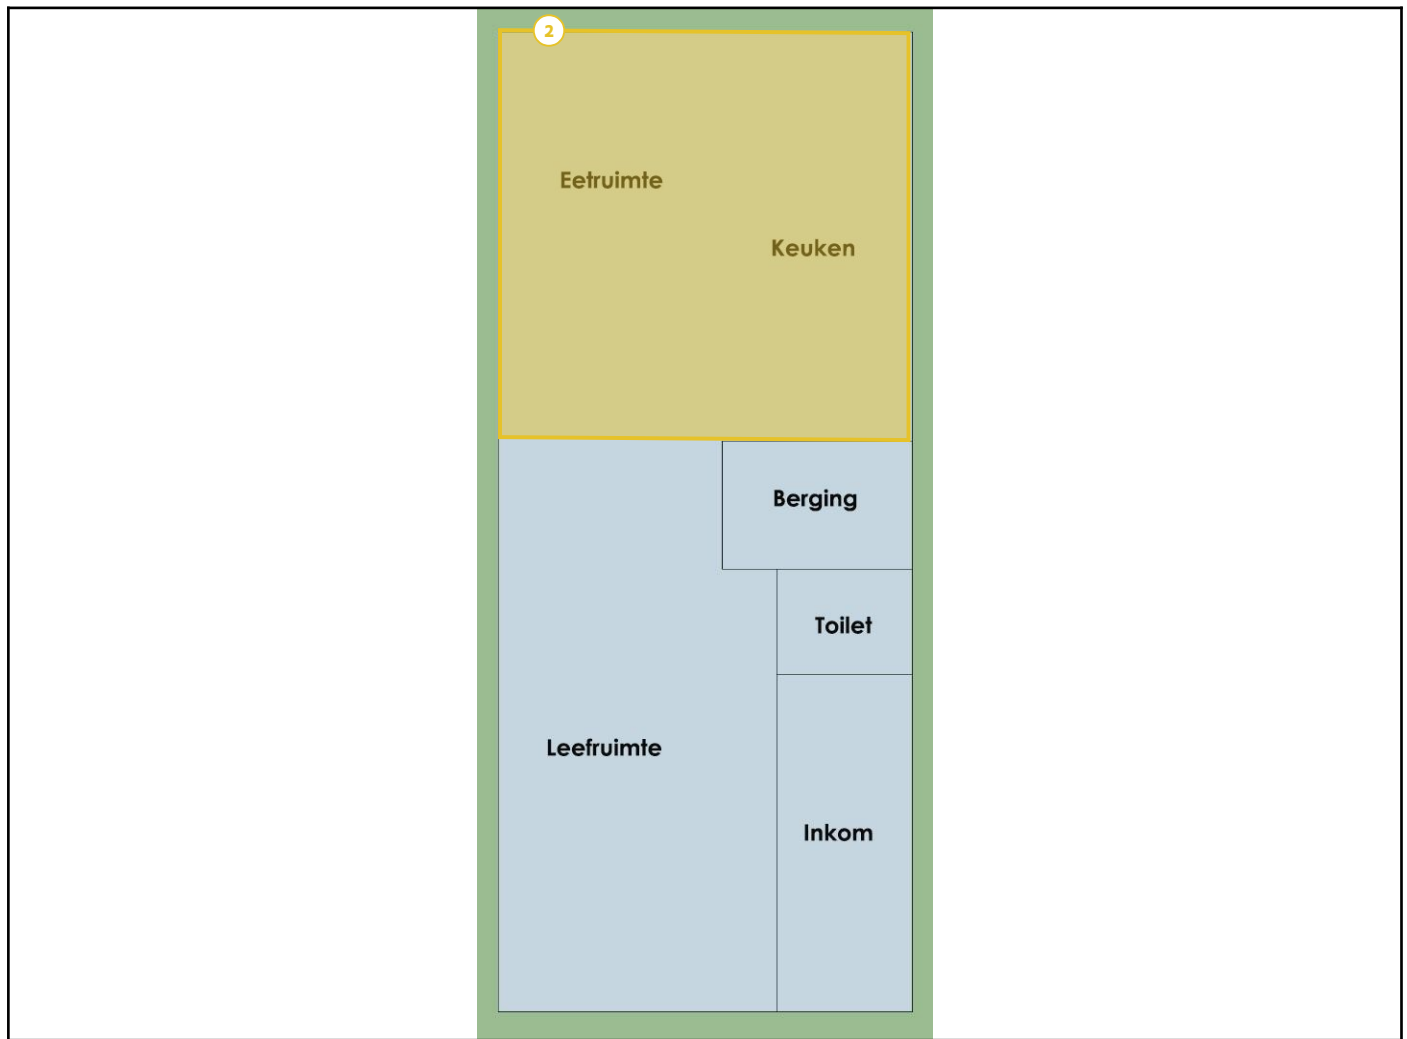
## Plan 1.5: \_GV plat dak

| Beschrijving | Type | Actie |
|---|---|---|
| 2. - Roofing plat dak | Asbestmateriaal | Zorgvuldig beheren |

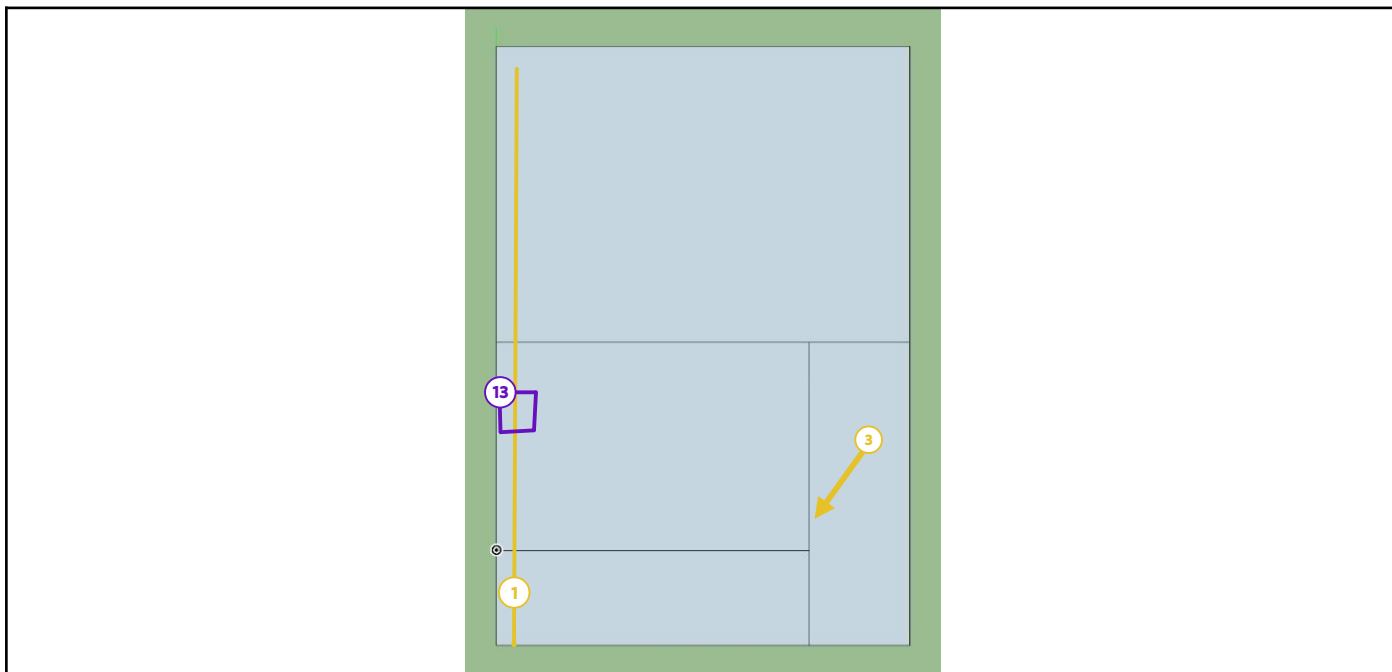
## Plan 1.14: \_Kelder - AC-buis - tellerkast - CV ketel

| Beschrijving | Type | Actie |
|---|---|---|
| 1. - Asbestcement buis | Asbestmateriaal | Zorgvuldig beheren |
| 3. - Bakeliet tellerkast | Asbestmateriaal | Zorgvuldig beheren |

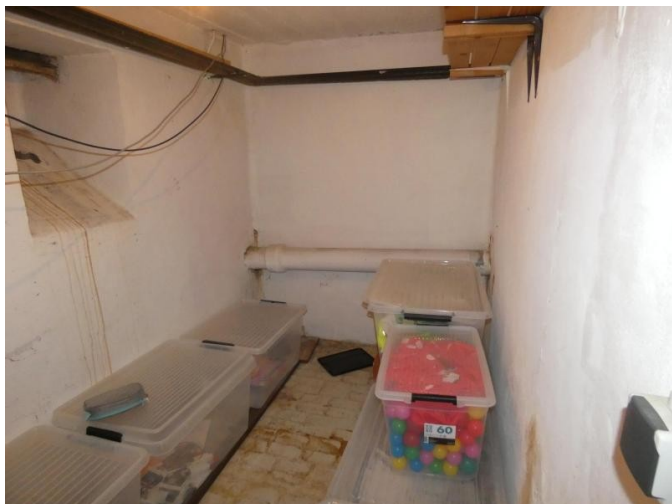
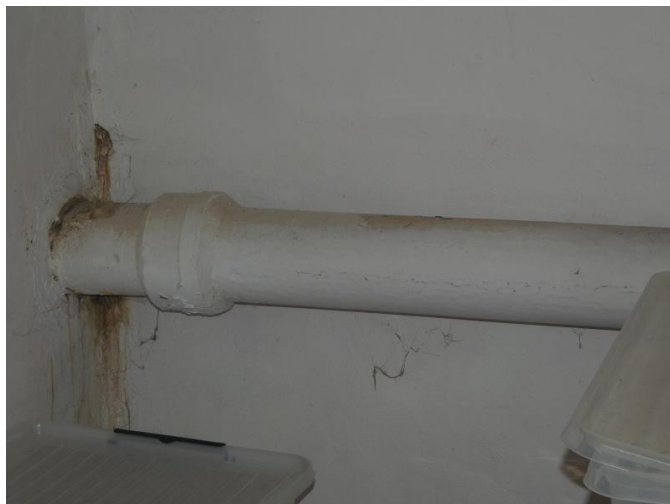
Het asbestmateriaal valt onder de mijlpaal van 2040.

Zorgvuldig beheren

### Risicobeoordeling

| Eindbeoordeling materiaalrisico | Zeer laag materiaalrisico en/of zeer lage kans op vezelvrijgave |

| Gebondenheid | Categorie 1: hechtgebonden in oorsprong |
| Asbestsoort (vezeltype) | Crocidoliet aanwezig |
| Asbestconcentratie | Laag (< 50%) |
| Afschermingsgraad van het gehele materiaal | Niet-stootvaste afscherming |
| Toestand van het materiaal | Onbeschadigd, niet verweerd |

| Beschrijving | - Asbestcement buis |
| Hoeveelheid (lengte - omtrek - dikte - aantal) | <ul style="list-style-type: none"><li>• 8,00 m - 45,00 cm - 1,00 cm - 1 stuk</li></ul> |

- Zorg voor een veilig beheer. Vermijd het beschadigen van het asbestmateriaal. Controleer de toestand jaarlijks op wijzigingen.

- Eenvoudige handelingen: mag via doe-het-zelf of door werknemer(s) met opleidingsattest eenvoudige handelingen  
Eenvoudige handelingen: mag via doe-het-zelf of door werknemer(s) met opleidingsattest eenvoudige handelingen. We raden aan om het asbestverdachte materiaal te laten verwijderen door een firma met een opleidingsattest eenvoudige handelingen. U mag, in principe, ongeacht beschadigingen of vrije asbestvezels, deze asbesttoepassing ook zelf verwijderen met inachtneming van de nodige veiligheidsmaatregelen om uzelf en uw omgeving te beschermen. (Zie onder andere op de website van OVAM: <https://www.vlaanderen.be/asbest#asbest-verwijderen>. Een beschadigde asbesttoepassing in slechte staat kan makkelijk verder breken of vergruizen. Er komen dan schadelijke asbestvezels vrij die ingeademd kunnen worden.

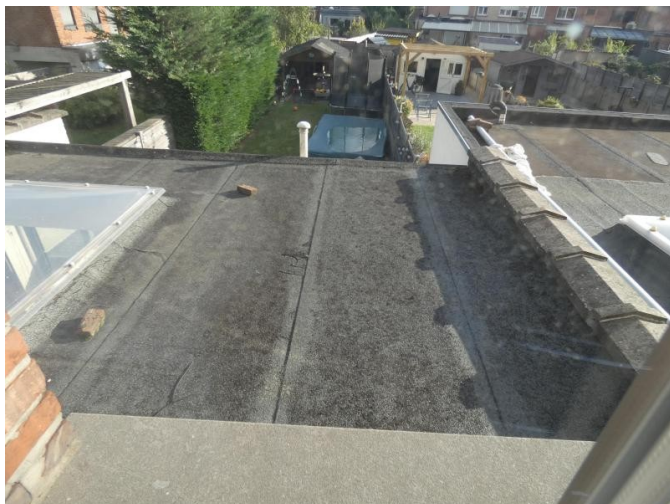
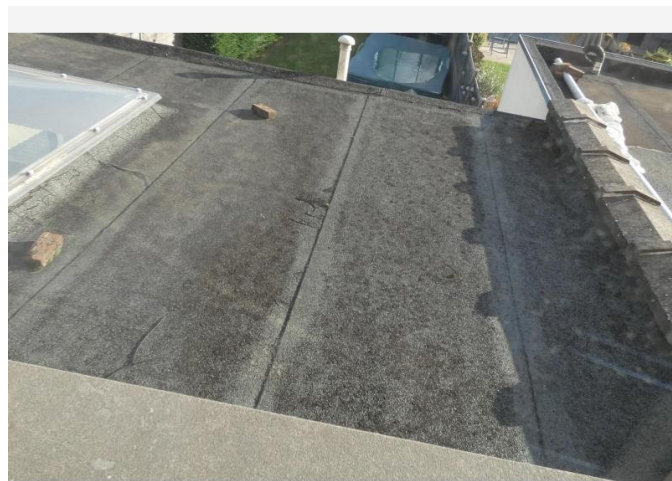
Het asbestmateriaal valt onder de mijlpaal van 2040.

Zorgvuldig beheren

| Eindbeoordeling materiaalrisico | Zeer laag materiaalrisico en/of zeer lage kans op vezelvrijgave |

| Gebondenheid | Categorie 1: hechtgebonden in oorsprong |
| Asbestsoort (vezeltype) | Alleen chrysotiel aanwezig |
| Asbestconcentratie | Laag (< 50%) |
| Afschermingsgraad van het gehele materiaal | Geheel of deels vrij aan de buitenlucht, maar geen contact met binnenlucht |
| Toestand van het materiaal | Onbeschadigd, niet verweerd |

| Beschrijving | - Roofing plat dak |
| Opmerking | <p>De roofing van oudere platte daken kon in het verleden soms asbest bevatten. Staalname is niet mogelijk, omdat dit mogelijk tot lekkage van het dak zou leiden.</p> <p>Bij toekomstige dakwerken is het aangeraden om op dat ogenblik wel een staalname te laten uitvoeren en te laten analyseren, om eventueel de aanwezigheid van asbest uit te sluiten en zo hogere stortingskosten te vermijden.</p> <p>Neem hiervoor contact op met <a href="mailto:info@verbo-advies.be">info@verbo-advies.be</a> op <a href="http://www.verbo-advies.be">www.verbo-advies.be</a></p> |

- Zorg voor een veilig beheer. Vermijd het beschadigen van het asbestmateriaal. Controleer de toestand jaarlijks op wijzigingen.

- Eenvoudige handelingen: mag via doe-het-zelf of door werknemer(s) met opleidingsattest eenvoudige handelingen.  
Eenvoudige handelingen: mag via doe-het-zelf of door werknemer(s) met opleidingsattest eenvoudige handelingen. We raden aan om het asbestverdachte materiaal te laten verwijderen door een firma met een opleidingsattest eenvoudige handelingen. U mag, in principe, ongeacht beschadigingen of vrije asbestvezels, deze asbesttoepassing ook zelf verwijderen met inachtneming van de nodige veiligheidsmaatregelen om uzelf en uw omgeving te beschermen. (Zie onder andere op de website van OVAM: <https://www.vlaanderen.be/asbest#asbest-verwijderen>. Een beschadigde asbesttoepassing in slechte staat kan makkelijk verder breken of vergruizen. Er komen dan schadelijke asbestvezels vrij die ingeademd kunnen worden.

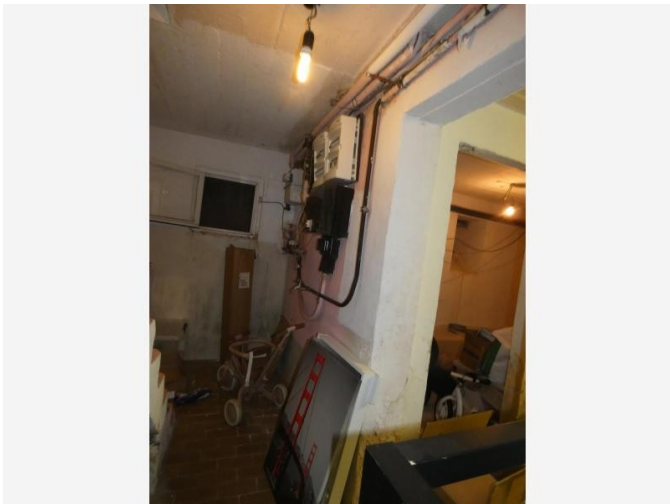
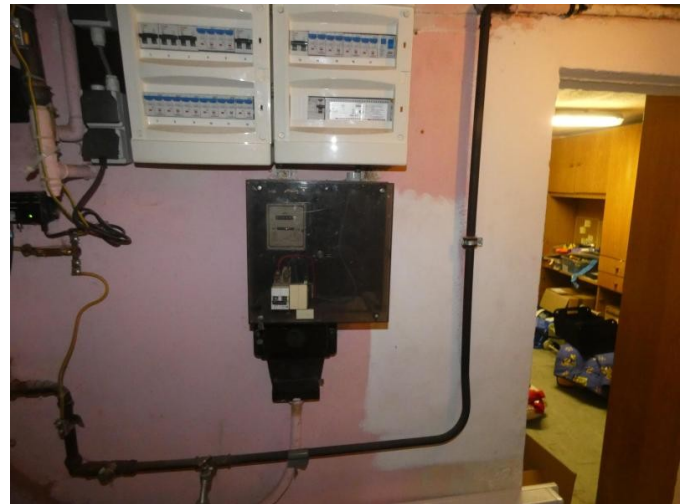
Het asbestmateriaal valt onder de mijlpaal van 2040.

Zorgvuldig beheren

| Eindbeoordeling materiaalrisico | Zeer laag materiaalrisico en/of zeer lage kans op vezelvrijgave |

| Gebondenheid | Categorie 1: hechtgebonden in oorsprong |
| Asbestsoort (vezeltype) | Crocidoliet aanwezig |
| Asbestconcentratie | Laag (< 50%) |
| Afschermingsgraad van het gehele materiaal | Stootvaste afscherming of omkasting |
| Toestand van het materiaal | Onbeschadigd, niet verweerd |

| Beschrijving | - Bakeliet tellerkast |
| Opmerking | <p>Deze oppervlakte werd niet gemeten, maar geschat op basis van een benadering van de aanwezige tellerkast. Deze schatting mag niet worden gebruikt als maatstaf voor heffingen. Bakeliet wordt door ons beschouwd als een asbestverdachte toepassing, aangezien het in veel gevallen asbesthoudend is. We hebben geen staalname uitgevoerd om de functionaliteit van de tellerkast niet in gevaar te brengen.</p> <p>Daarnaast is staalname verboden, aangezien de tellerkast eigendom is van de nutsvoorzieningsmaatschappij.</p> |

- Zorg voor een veilig beheer. Vermijd het beschadigen van het asbestmateriaal. Controleer de toestand jaarlijks op wijzigingen.
- Voer bijkomende staalname(s) uit.

- Eenvoudige handelingen: mag via doe-het-zelf of door werknemer(s) met opleidingsattest eenvoudige handelingen  
Deze toepassing mag volgens de huidige wetgeving worden verwijderd via eenvoudige handelingen. Aangezien deze toepassing echter eigendom is van de nutsvoorzieningsmaatschappij, mag deze uitsluitend worden verwijderd door hen of door een door hen aangestelde onderaannemer die beschikt over de nodige attesten en opleidingen.

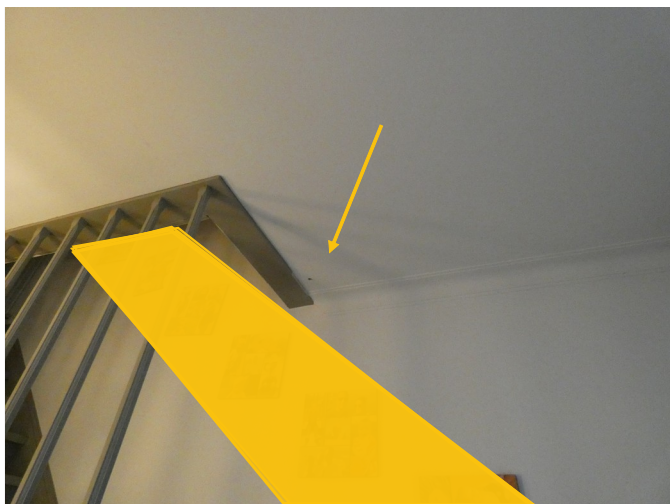
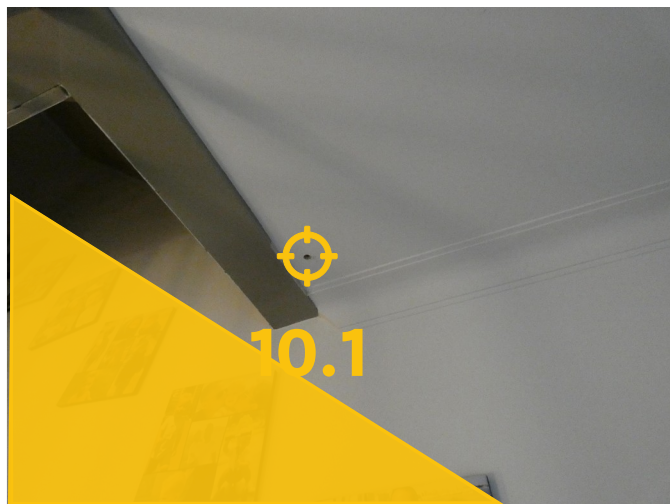
## Fiche 10: - Pleisterwerk plafonds

Geen asbest

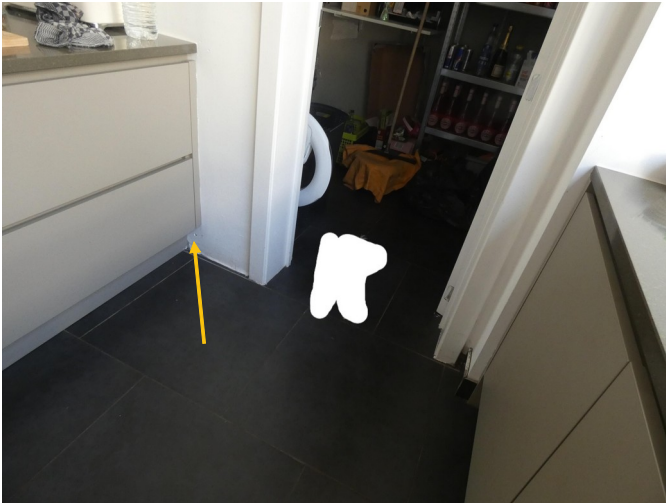
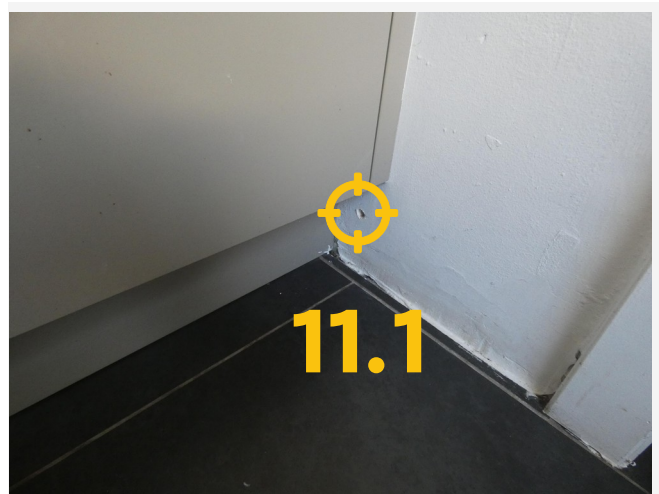
## Fiche 11: - Muurpleister

Geen asbest

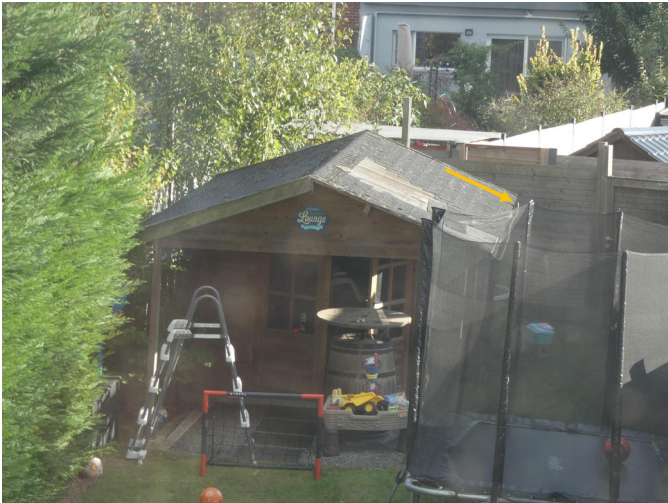
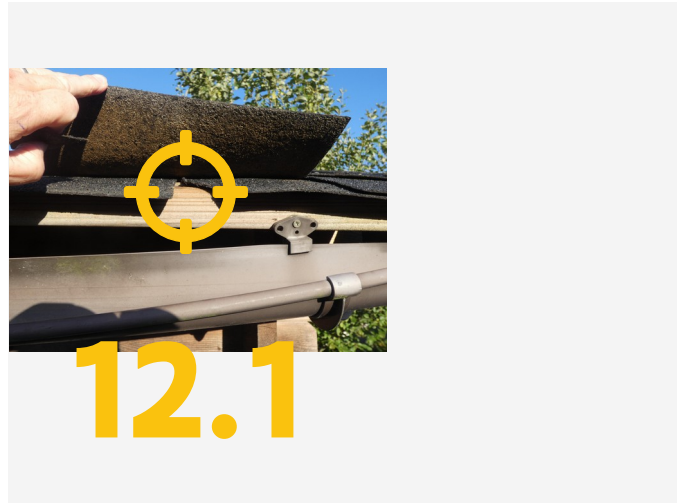
## Fiche 12: - Dak uit Asbestverdachte shingles

Geen asbest

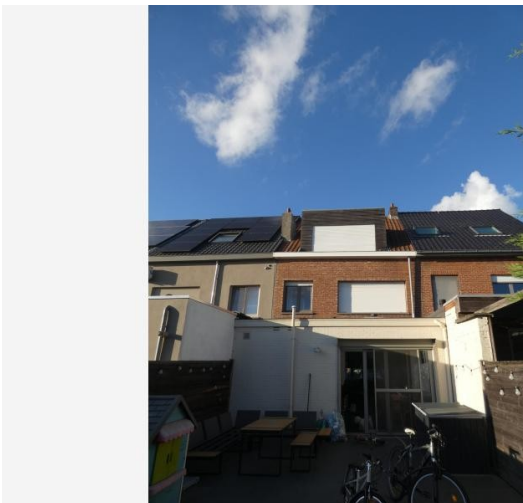
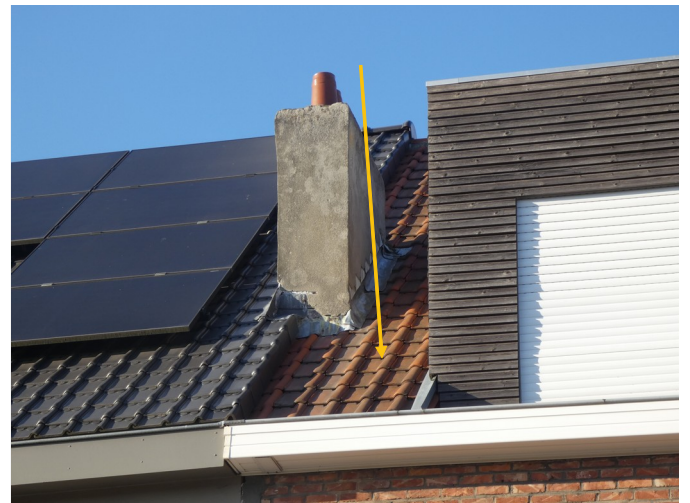
## Fiche 15: - Dakbedekking schuin dak

| Beschrijving | Notitie | Terug te vinden op plannen |
|---|---|---|
| Fiche 15: - Dakbedekking schuin dak | Het schuine dak bestaat uit gebakken dakpannen aan de buitenkant.<br><br>Deze dakbedekking is niet asbestverdacht. | Plan 1.17: Pannendak |
