# Asbestinventarisatattest

Spoorweglaan 13, 2850 Boom

Attestnummer : 20261020-000515.000

Uitgegeven op : 20.10.2026

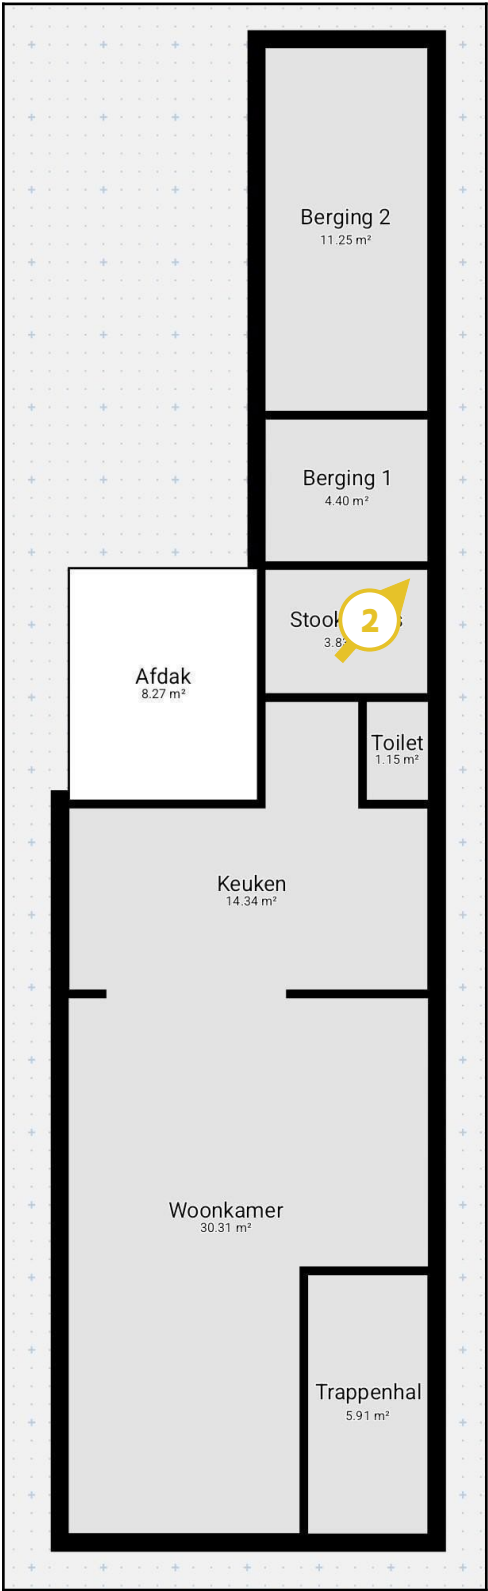
# Plan 1.6: Gelijkvloers

| 2. Roetluik stookplaats | Asbestmateriaal | Zorgvuldig beheren |

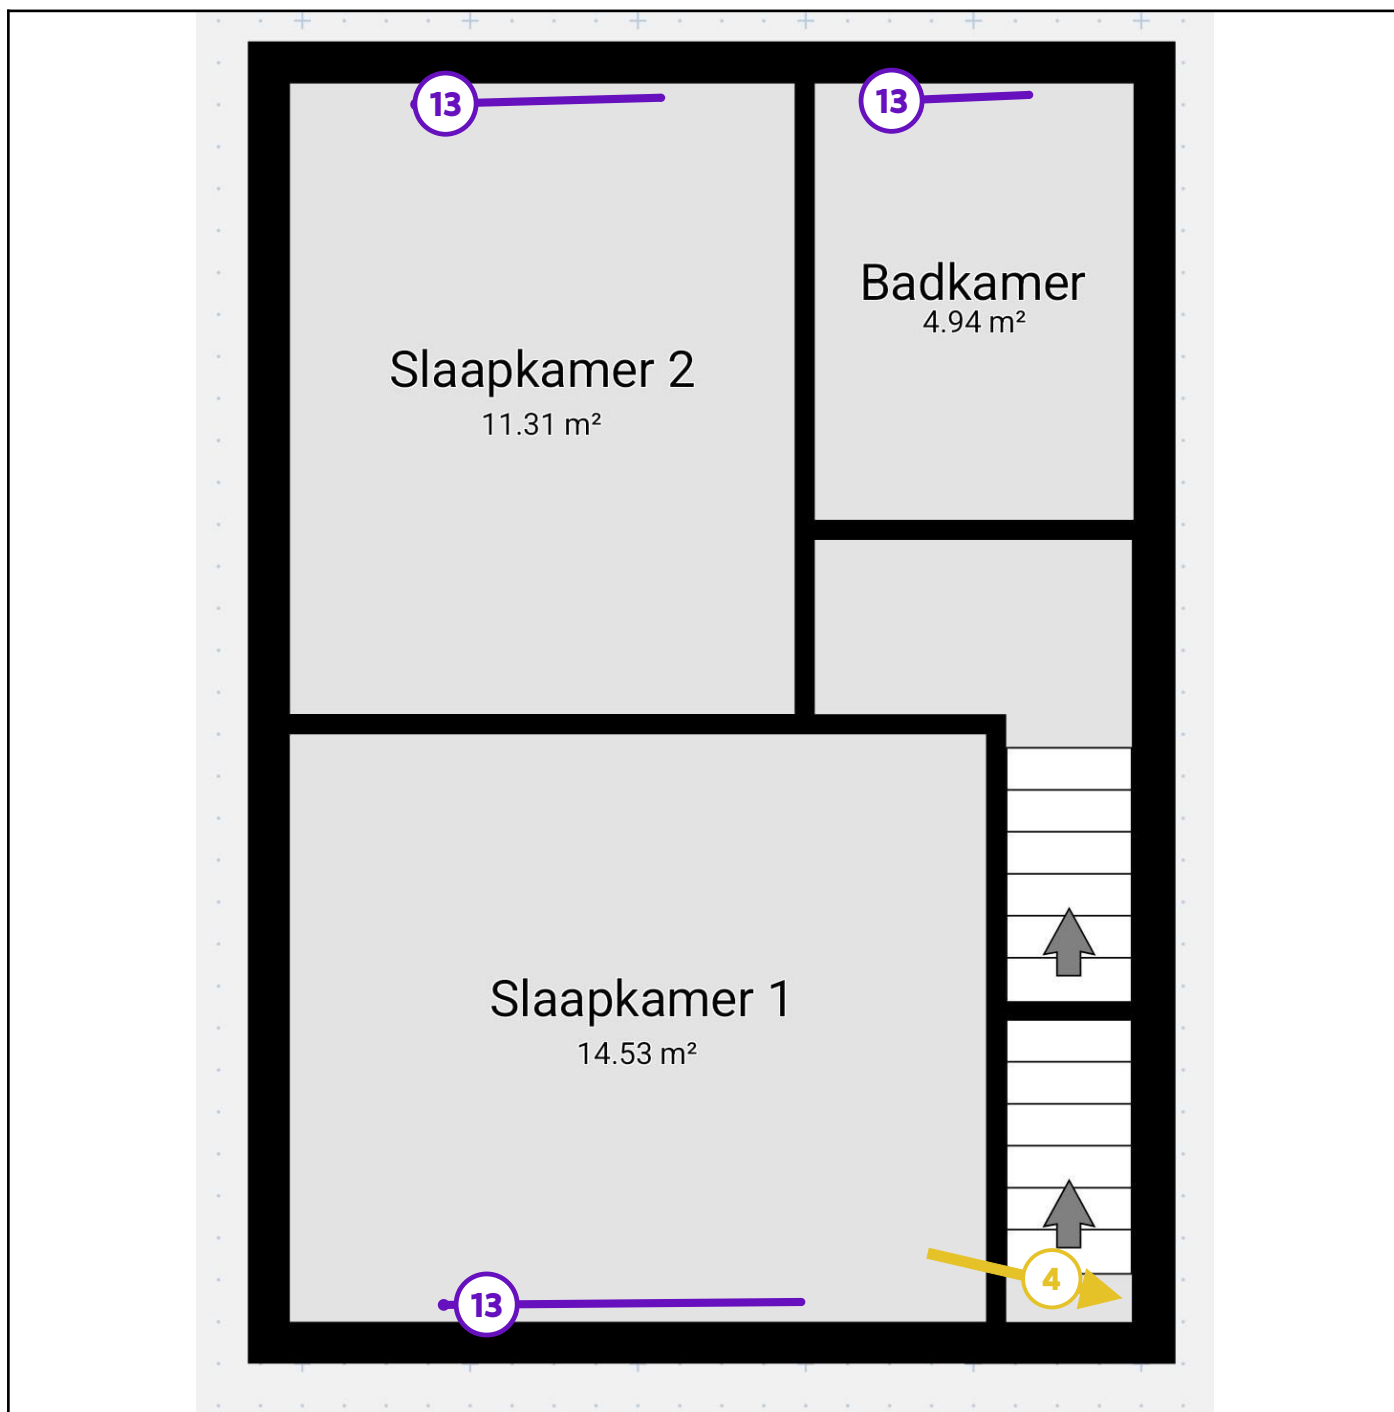
## Plan 1.8: Eerste verdieping

| Beschrijving | Type | Actie |
|---|---|---|
| 4. Bakeliet elektriciteitsmeter en toebehoren | Asbestmateriaal | Zorgvuldig beheren |

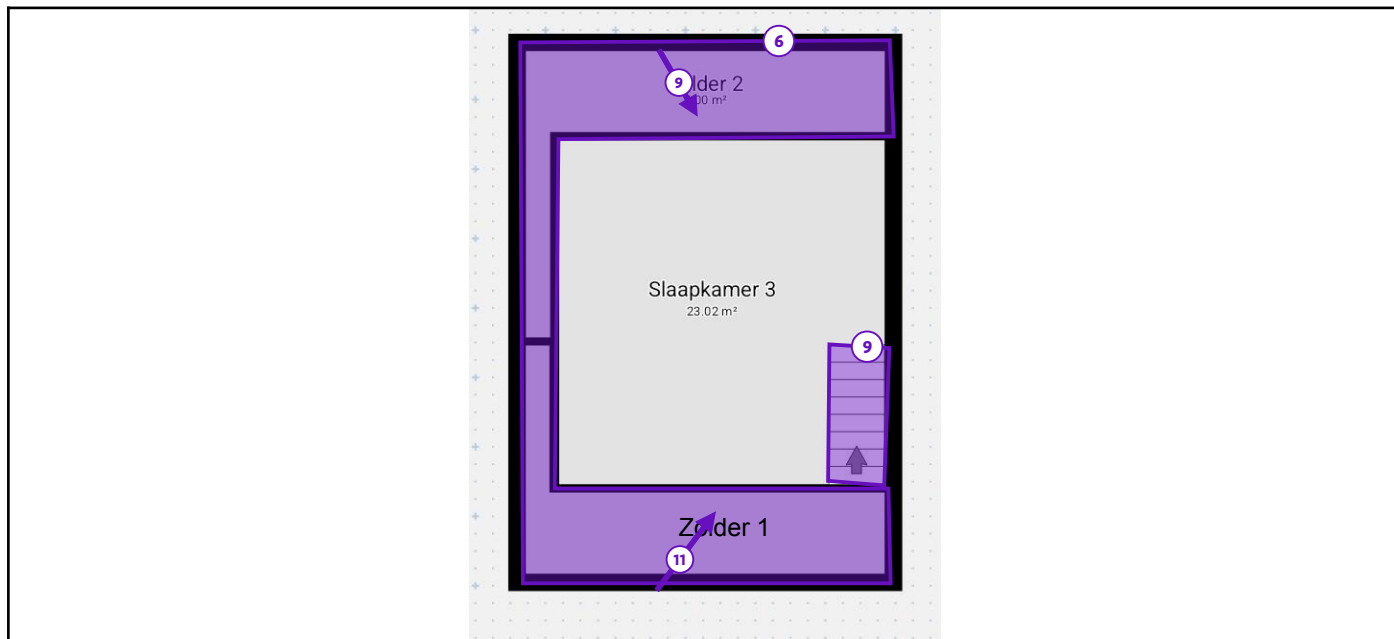
## Plan 1.15: Tweede verdieping

| Beschrijving | Type | Actie |
|---|---|---|
| 6. Zolders | Beperking | - |

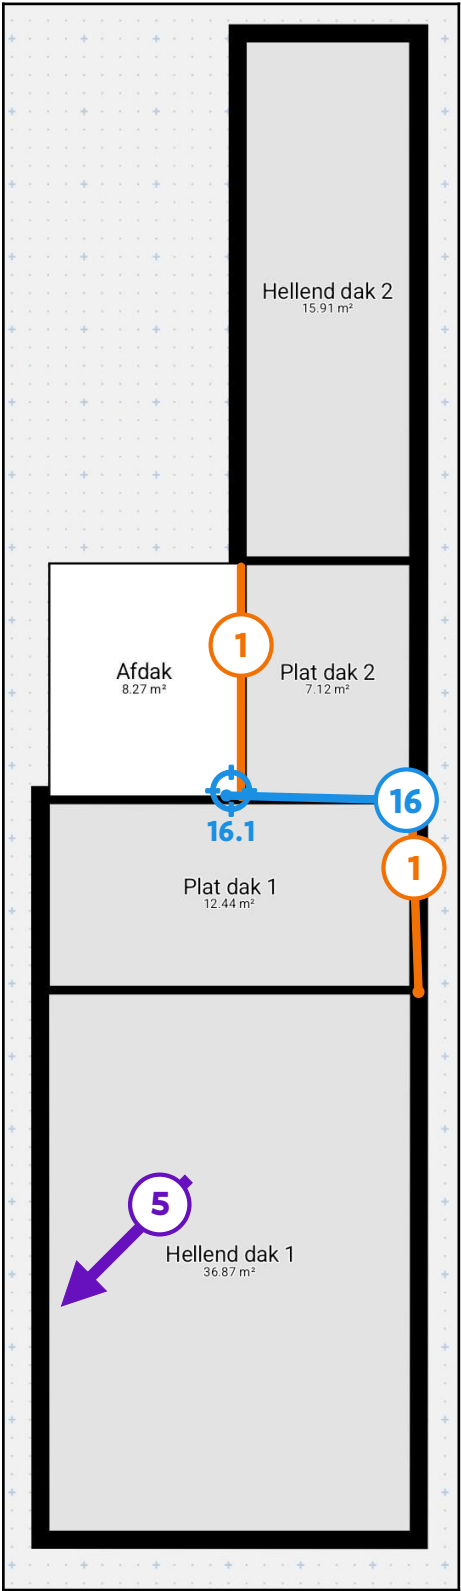
# Plan 1.16: Daken

| 1. Dekstenen tussen afdak en plat dak 2, en langs plat dak 1 | Asbestmateriaal | <a href="#">Verwijderen</a> |
| 5. Rookgaskanalen hellend dak 1 | Beperking | - |

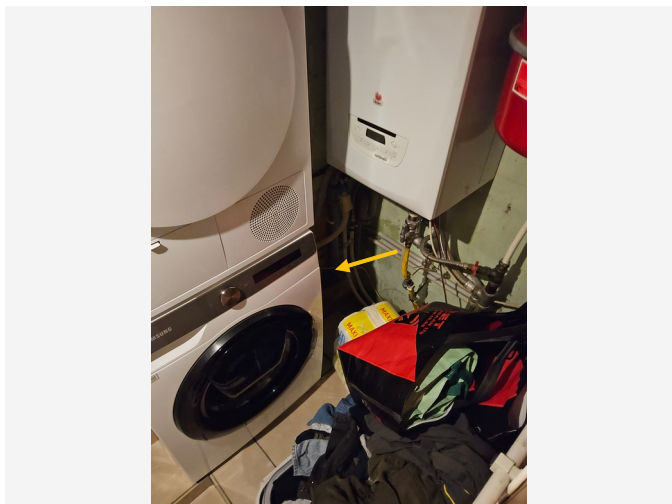
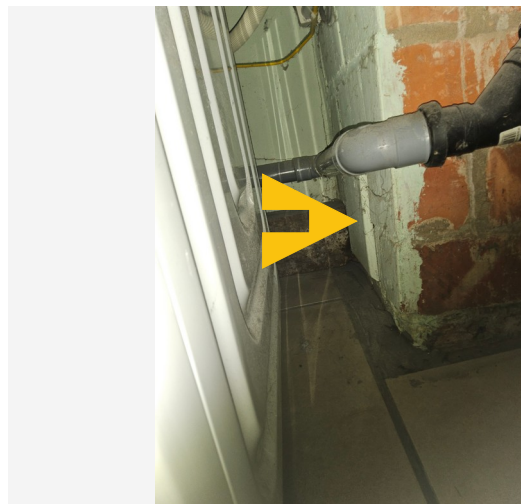
| Eindbeoordeling materiaalarisico | Zeer laag materiaalarisico en/of zeer lage kans op vezelvrijgave |

| Asbestsoort (vezeltype) | Crocidoliet aanwezig |
| Toestand van het materiaal | Onbeschadigd, niet verweerd |

| Beschrijving | Roetluik stookplaats |
| Opmerking | Het roetluikje wordt geblokkeerd door een PVC-buis en kan daarom niet geopend worden. Geen inspectie van de binnenzijde van deze schoorsteen mogelijk. |

- Zorg voor een veilig beheer. Vermijd het beschadigen van het asbestmateriaal. Controleer de toestand jaarlijks op wijzigingen.
- Voer bijkomende staalname(s) uit.

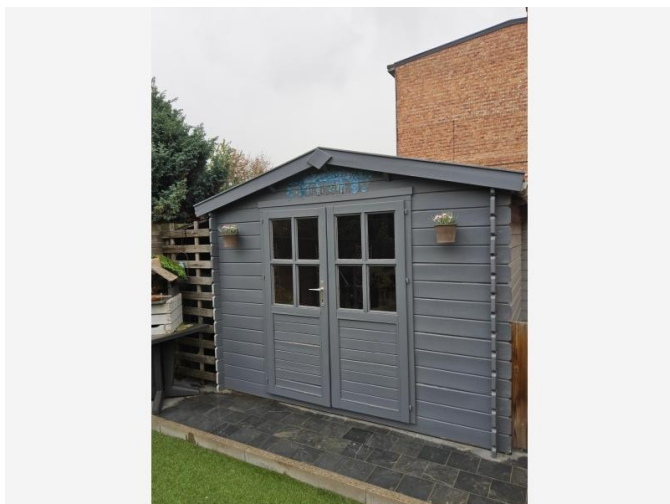
Situeringsfoto

| Opmerking | Op satellietbeelden is te zien dat dit tuinhuis nog niet aanwezig was in 2008. Bouwwerken na 2000 zijn niet asbestverdacht. |
