Asbestinventarisatetest

Dorpsstraat 27/B001, 2845 Niel

Attestnummer : **20240918-000138.000**

Uitgegeven op : **18.09.2024**

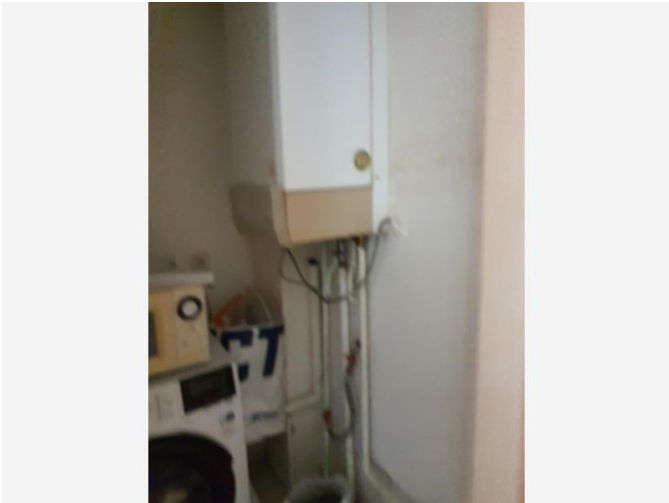
Vrije foto

ketel is van na 2001 en het bevat geen asbest materialen.

Identificatiemethode	Vaststelling & expertise (niet-asbestverdacht)
----------------------	--

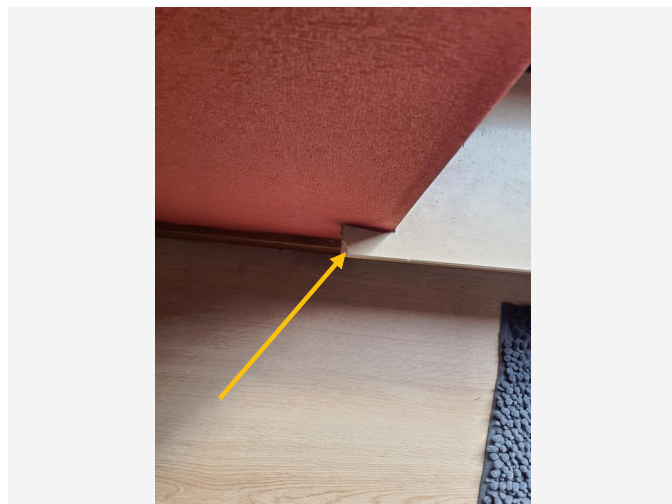
Geen asbest

#	Type	Referentie	Resultaat
3.1	Puntmonster	Mm5	Geen asbest

Beschrijving	Deur dorpel - Vensterbanken
Omgeving	Binnen
Primaire drager	Vloer
Bindmiddel van materiaal	Cement
Gebondenheid op basis van bindmiddel	Hecht
Hoeveelheid (oppervlakte - dikte - aantal)	• 0,50 m ² - 3,00 cm - 1 stuk
Totaal volume	0,015 m ³
Identificatiemethode	Vaststelling met monsternamen
Destructieve handeling voor identificatie	Nee
Opmerking	Alle deur dorpels en vensterbanken zijn van het zelfde materiaal en is niet asbesthoudend.
