Asbestinventarisatetest

Hoge Vosbergstraat 65A, 2840 Rumst

Attestnummer : 20230428-000338.000

Uitgegeven op : 28.04.2023

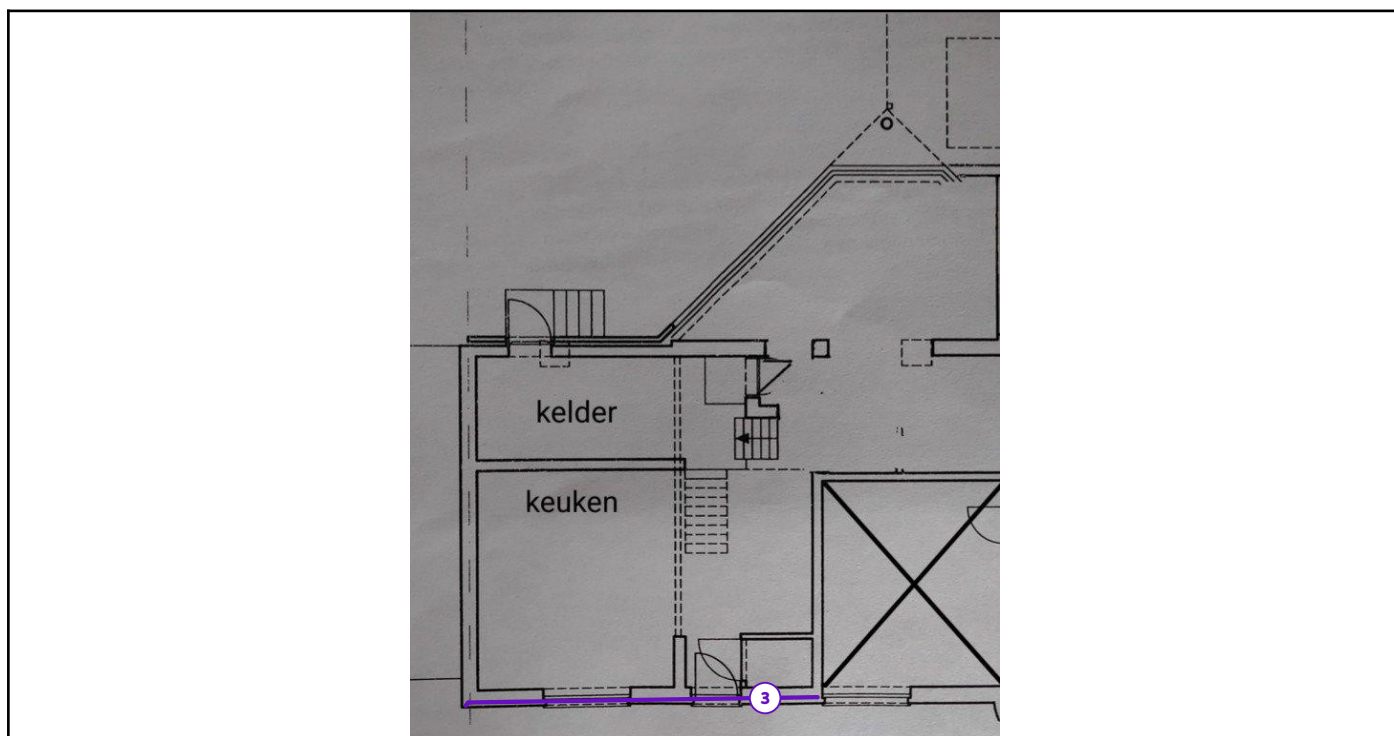
Plan 1.1: Gelijkvloers

Beschrijving	Type	Actie
3. Crepi voorgevel woning	Advies	-

Zie laboverslag Hoge Vosbergstraat 65B.

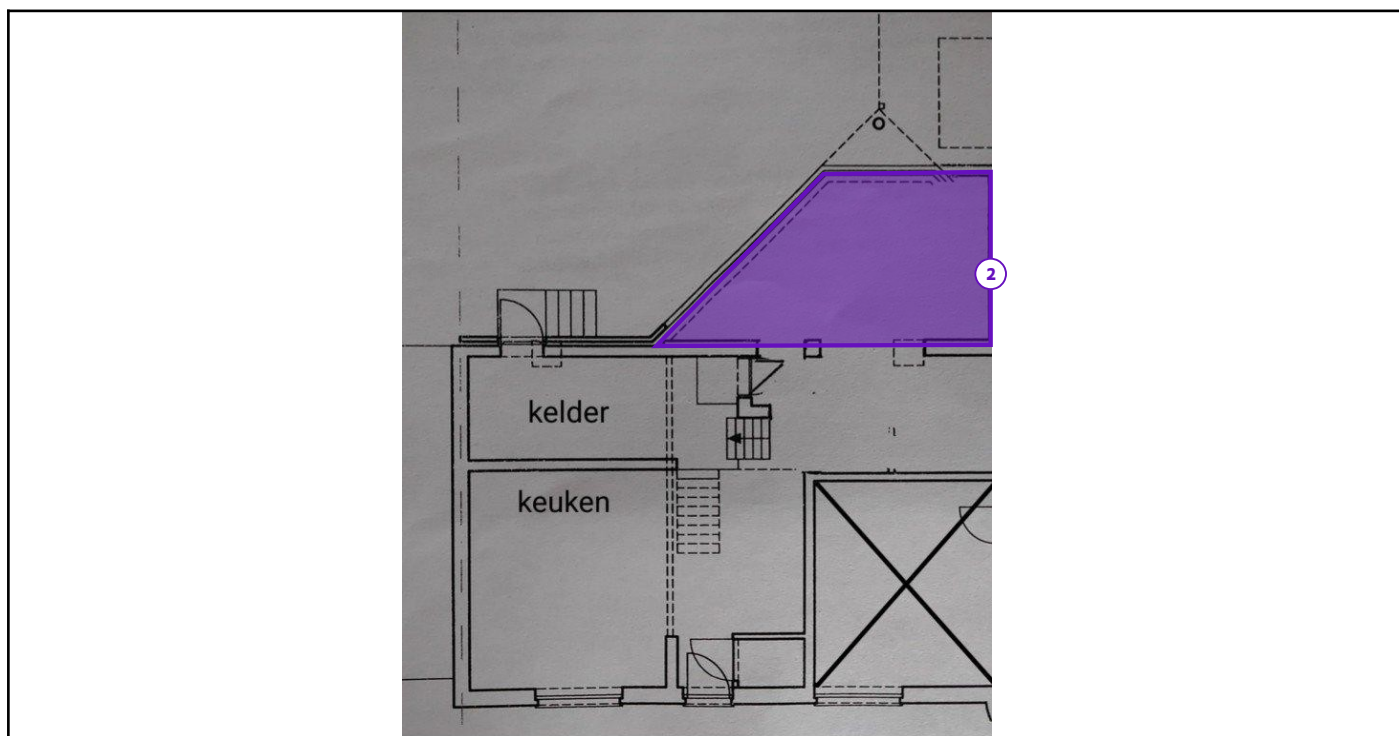
Plan 1.2: Gelijkvloers

Beschrijving	Type	Actie
2. Roofing plat dak	Advies	-

Vernieuwd in 2019. Niet asbestverdacht.

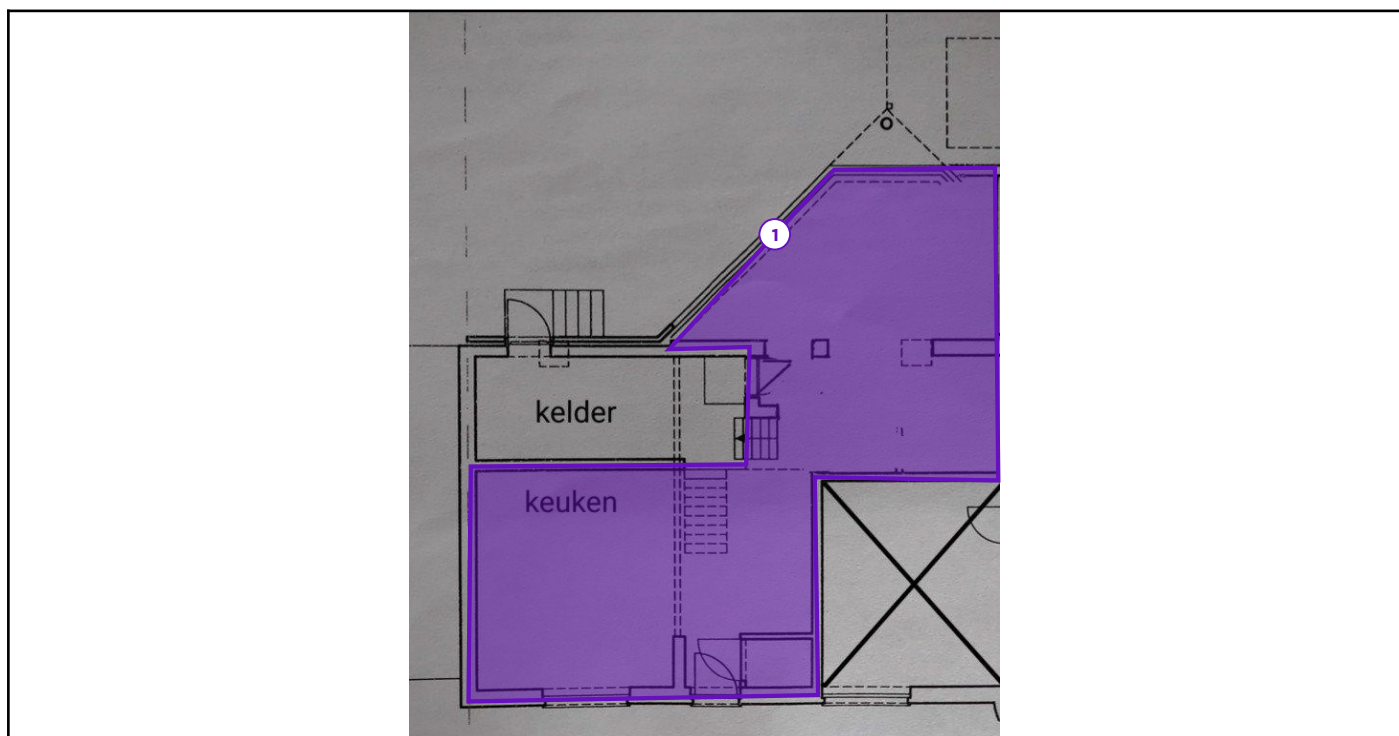
Plan 1.3: Gelijkvloers

Beschrijving	Type	Actie
1. Valse plafonds woning	Advies	-

De volledige woning werd afgewerkt met valse plafonds. Deze zijn niet asbestverdacht.

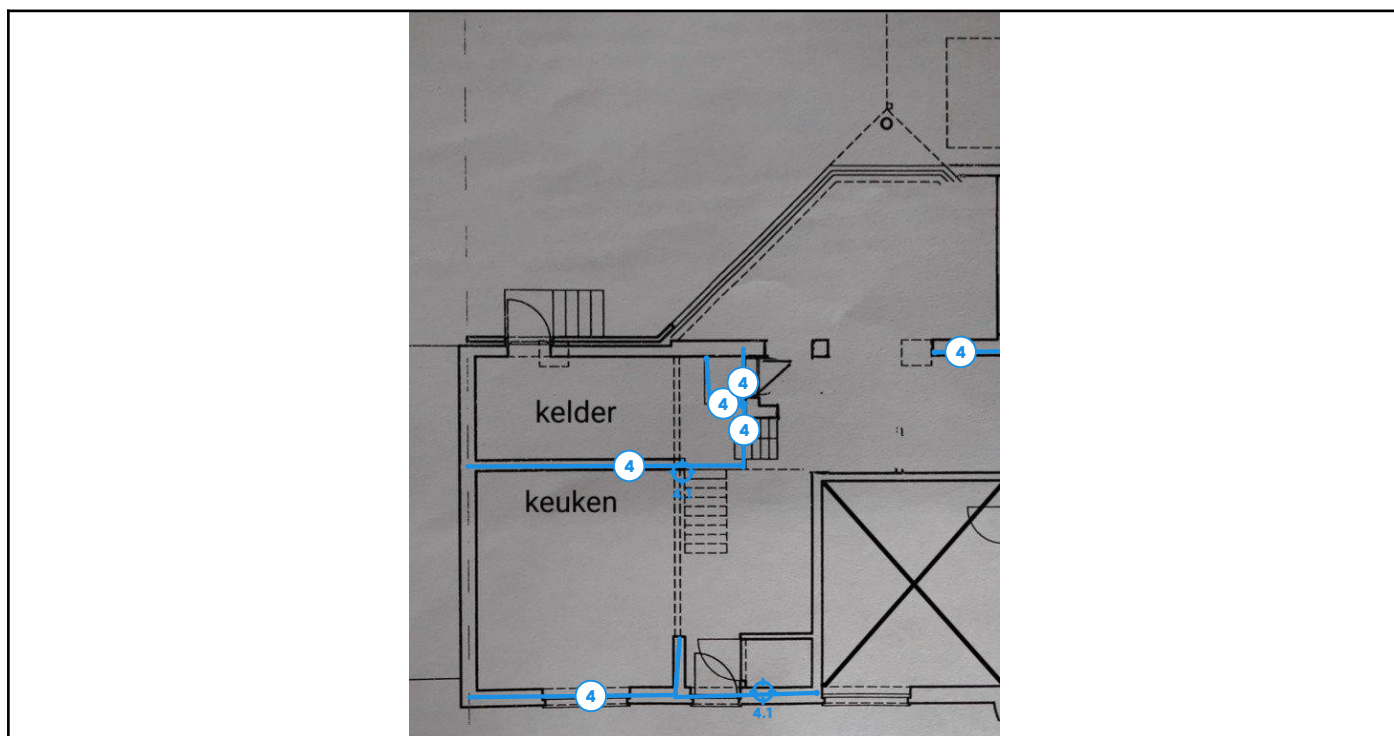
Plan 1.4: Gelijkvloers

Beschrijving	Type	Actie
4. Pleisterwerk binnenmuren woning	Geen asbest	-
4.1 Code: 1.1	Mengmonster	-

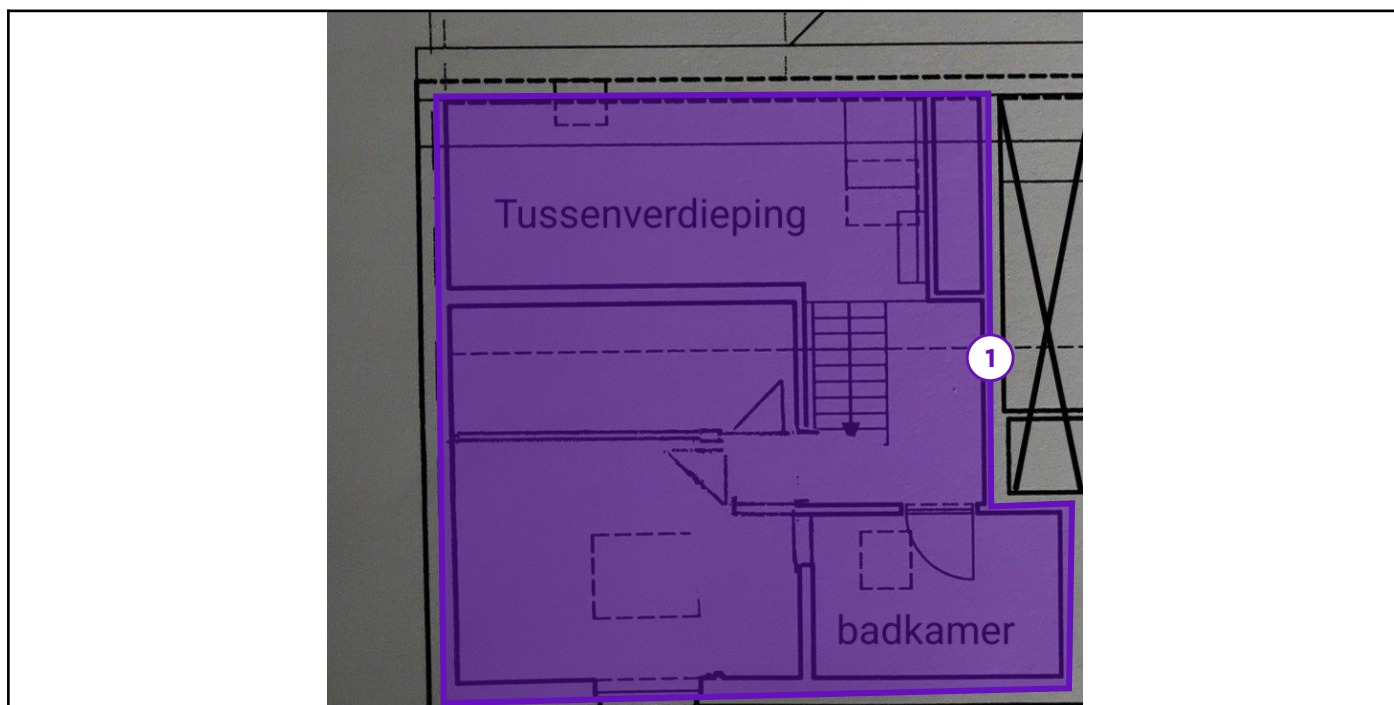
Plan 1.5: Eerste verdieping

Beschrijving	Type	Actie
1. Valse plafonds woning	Advies	-

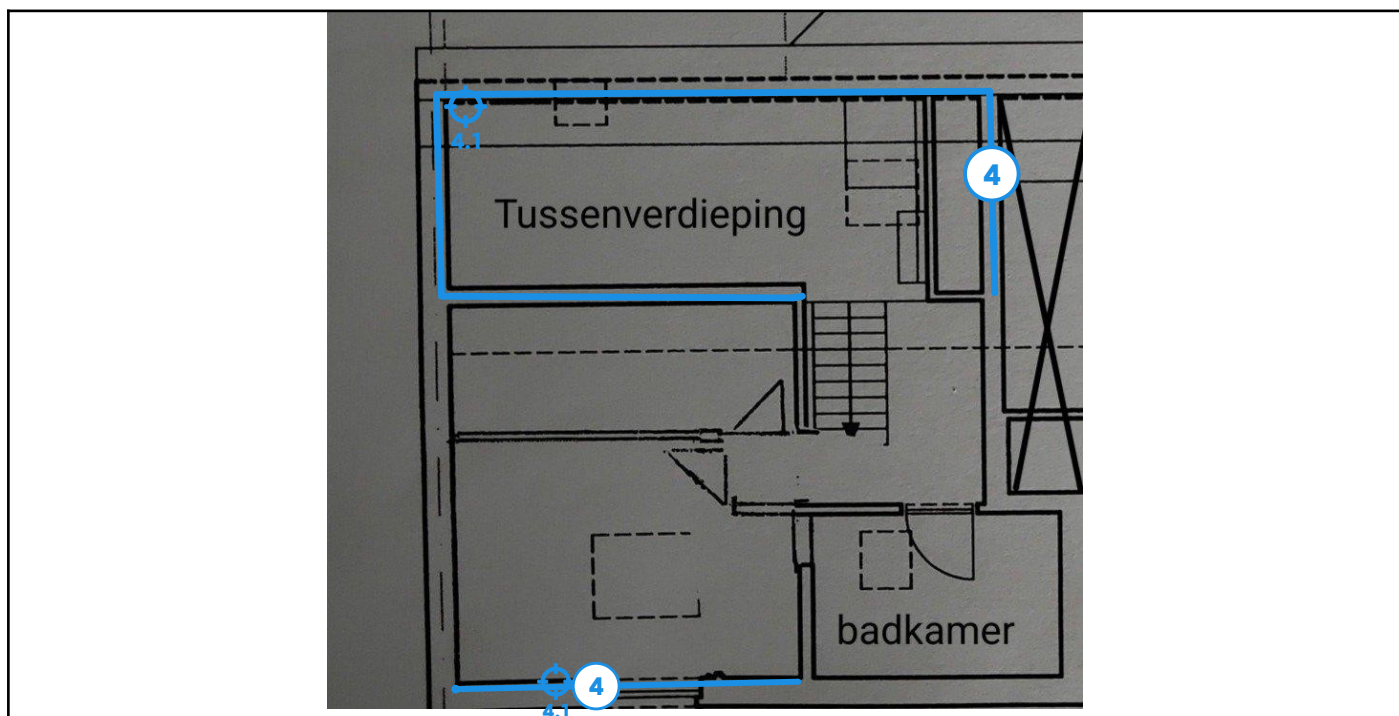
Plan 1.6: Eerste verdieping

Beschrijving	Type	Actie
4. Pleisterwerk binnenmuren woning	Geen asbest	-
4.1 Code: 1.1	Mengmonster	-

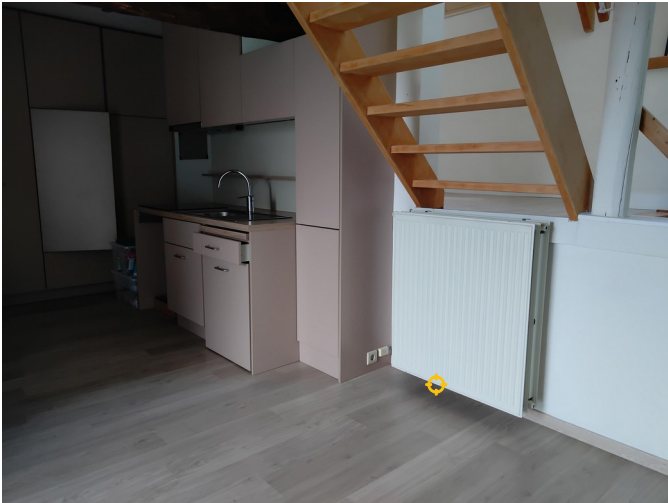
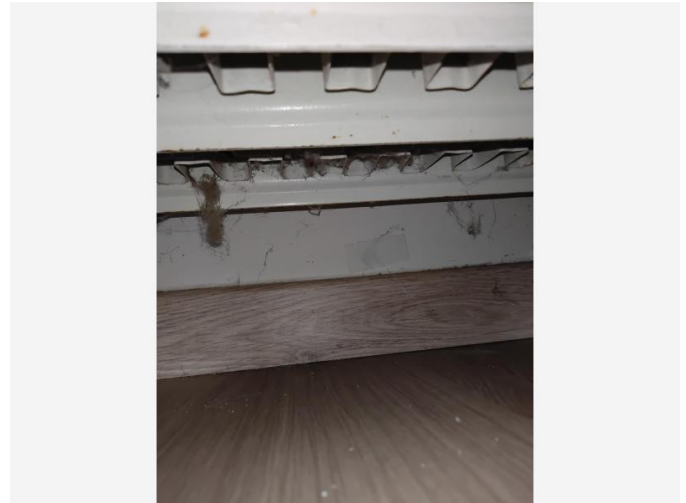
Geen asbest

#	Type	Referentie	Resultaat
4.1	Mengmonster	1.1	Geen asbest

Beschrijving	Pleisterwerk binnenmuren woning
Omgeving	Binnen
Primaire drager	Binnenwand

Bindmiddel van materiaal	Gips - kalk
Gebondenheid op basis van bindmiddel	Niet-hechtgebonden
Hoeveelheid (oppervlakte - dikte - aantal)	• 35,00 m ² - 1,00 cm - 1 stuk
Totaal volume	0,35 m ³
Identificatiemethode	Vaststelling met monstername
Destructieve handeling voor identificatie	Nee
