Asbestinventarisatetest

Kardinaal Sterckxstraat 6/2, 2530 Boechout

Attestnummer : 20231112-000041.000

Uitgegeven op : 12.11.2023

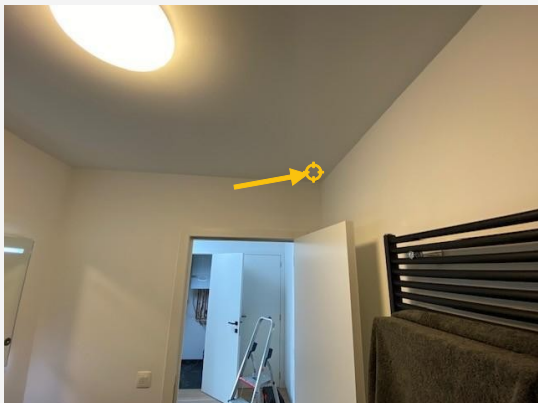
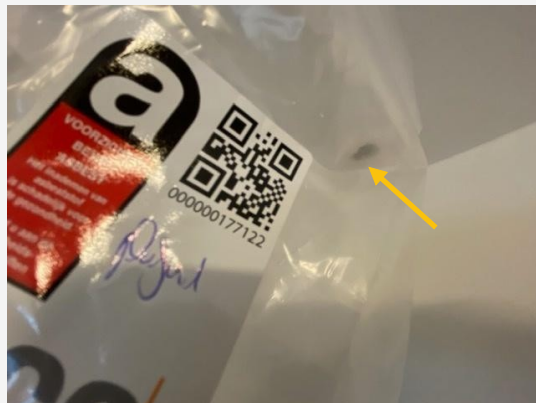
Fiche 2: Pleisterwerk Plafond

Geen asbest

#	Type	Referentie	Resultaat
2.1	Mengmonster	000000177122	Geen asbest

Beschrijving	Pleisterwerk Plafond
Omgeving	Binnen
Primaire drager	Binnenwand
Bindmiddel van materiaal	Gips - kalk

Gebondenheid op basis van bindmiddel	Niet-hechtgebonden
Hoeveelheid (oppervlakte - dikte - aantal)	• 77,62 m ² - 1,00 cm - 1 stuk
Totaal volume	0,776 m ³
Identificatiemethode	Vaststelling met monstername
Destructieve handeling voor identificatie	Nee

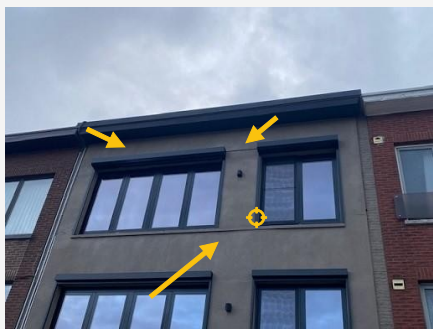
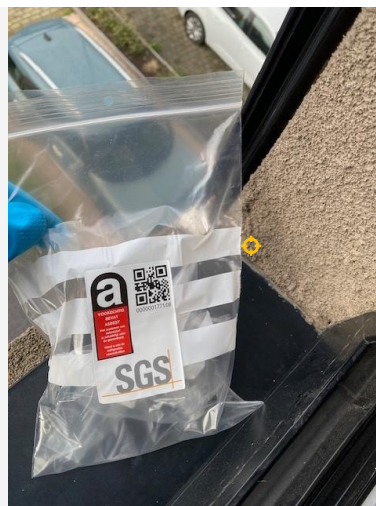
Fiche 3: Crepi buitenwand

Geen asbest

#	Type	Referentie	Resultaat
3.1	Puntmonster	000000177108	Geen asbest

Beschrijving	Crepi buitenwand
Omgeving	Buiten
Primaire drager	Wand buitenschil
Bindmiddel van materiaal	Cement

Gebondenheid op basis van bindmiddel	Hecht
Hoeveelheid (gewicht - aantal)	• 10,00 kg - 1 stuk
Totaal gewicht	10,00 kg
Identificatiemethode	Vaststelling met monstername
Destructieve handeling voor identificatie	Nee

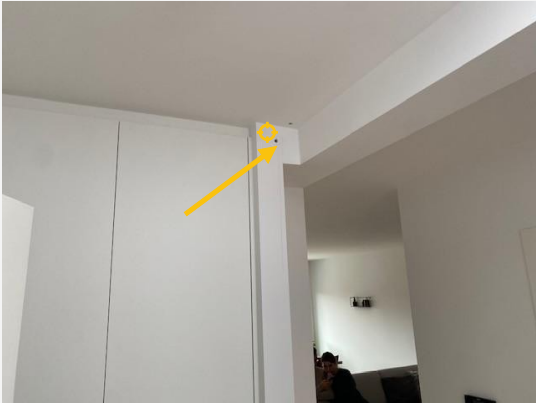
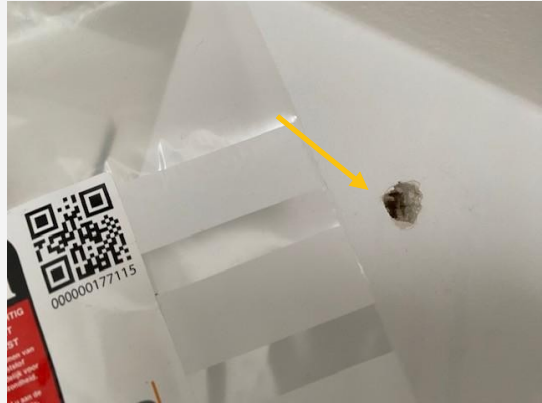
Fiche 4: Pleisterwerk Wand

Geen asbest

#	Type	Referentie	Resultaat
4.1	Mengmonster	000000177115	Geen asbest

Beschrijving	Pleisterwerk Wand
Omgeving	Binnen
Primaire drager	Binnenwand
Bindmiddel van materiaal	Gips - kalk

Gebondenheid op basis van bindmiddel	Niet-hechtgebonden
Hoeveelheid (oppervlakte - dikte - aantal)	• 172,00 m ² - 1,00 cm - 1 stuk
Totaal volume	1,72 m ³
Identificatiemethode	Vaststelling met monstername
Destructieve handeling voor identificatie	Nee
