# Asbestinventarisatetest

Molenveld 8/4, 2840 Rumst

Attestnummer : 20231128-000394.000

Uitgegeven op : 28.11.2023

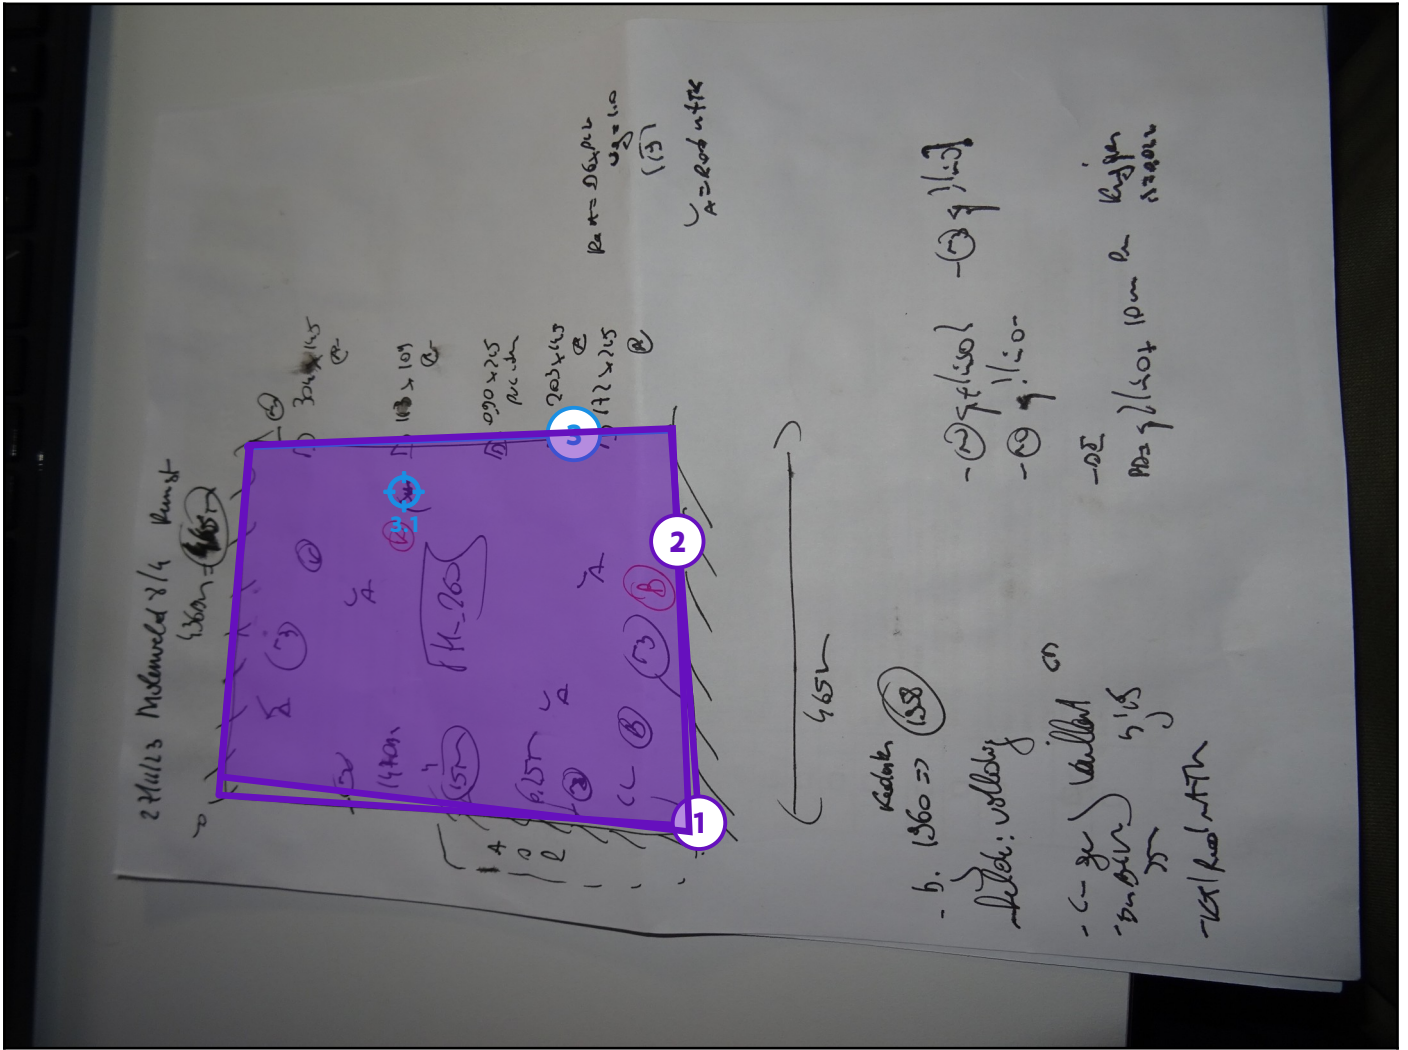
# Plan 1.1: DSC03214

Beschrijving	Type	Actie
1. gyprocuren	Advies	-
2. Roofing	Advies	-
3. pleisterwerk	Geen asbest	-
3.1 Code: MM1	Mengmonster	-

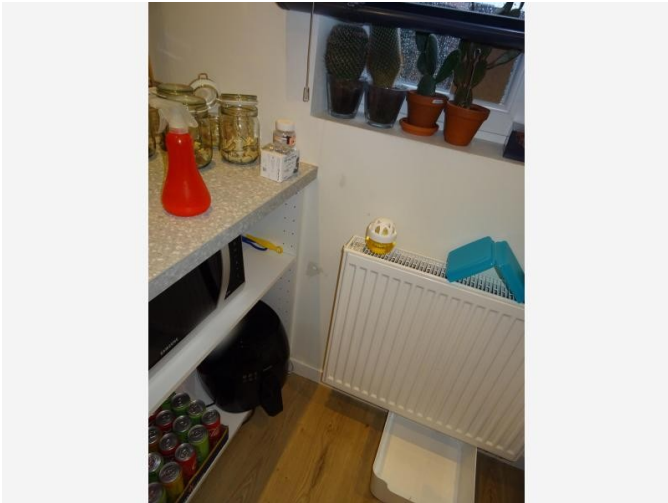
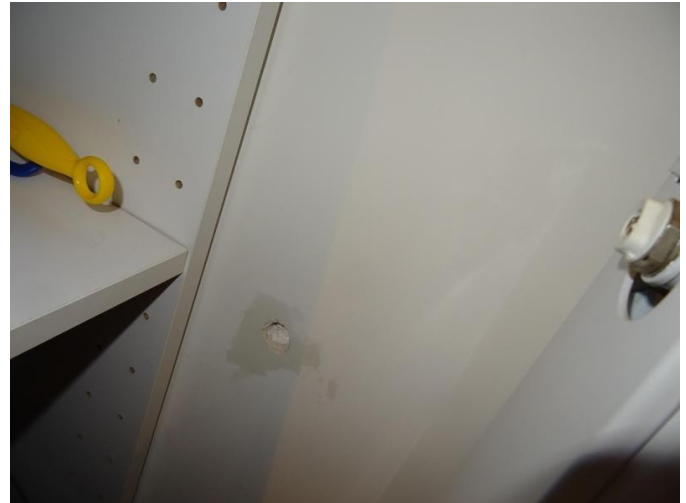
Overzichtsfoto

Detailfoto

Geen asbest

#	Type	Referentie	Resultaat
3.1	Mengmonster	MM1	Geen asbest

Beschrijving	pleisterwerk
Omgeving	Binnen
Primaire drager	Binnenwand
Bindmiddel van materiaal	Gips - kalk

<b>Gebondenheid op basis van bindmiddel</b>	Niet-hechtgebonden
<b>Hoeveelheid (oppervlakte - dikte - aantal)</b>	• 40,00 m <sup>2</sup> - 1,00 cm - 1 stuk
<b>Totaal volume</b>	0,40 m <sup>3</sup>
<b>Identificatiemethode</b>	Vaststelling met monstername
<b>Destructieve handeling voor identificatie</b>	Ja
