Asbestinventarisatetest

Vissersstraat 8, 2840 Rumst

Attestnummer : 20240320-000328.000

Asbestveilig

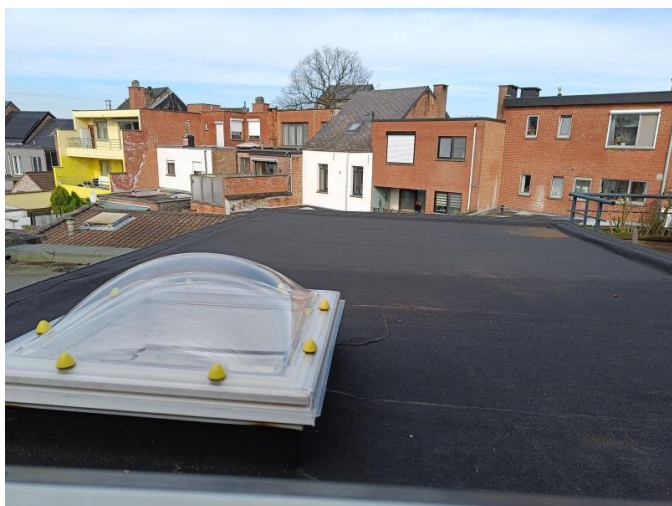
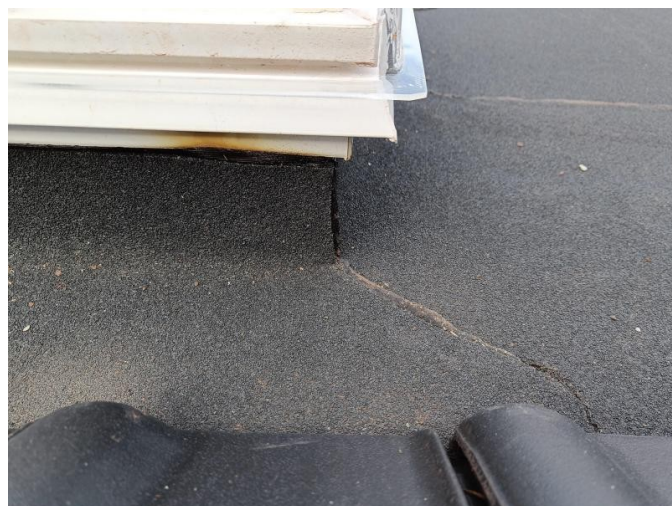
Eindbeoordeling materiaalrisico	Zeer laag materiaalrisico en/of zeer lage kans op vezelvrijgave
---------------------------------	---

Gebondenheid	Categorie 1: hechtgebonden in oorsprong
Asbestsoort (vezeltype)	Crocidoliet aanwezig
Asbestconcentratie	Laag (< 50%)
Afschermingsgraad van het gehele materiaal	Stootvaste afscherming of omkasting
Toestand van het materiaal	Onbeschadigd, niet verweerd

Beschrijving	Onderdak plat dak
Omgeving	Binnen
Primaire drager	Plat dak
Asbestmateriaal	Dak- en gevelbekleding - Roofing
Bindmiddel van asbestmateriaal	Bitumen (roofing, teer, asfalt)
Gebondenheid op basis van bindmiddel	Hecht
Hoeveelheid (oppervlakte - aantal)	<ul style="list-style-type: none">• 50,00 m² - 1 stuk
Totale oppervlakte	50,00 m ²
Eenvoudig bereikbaar	Nee <ul style="list-style-type: none">• Het asbestmateriaal is bedekt (uitgezonderd laag verf, coating, behang, kunststof, textiel) en het wegnemen van het bedekkende materiaal kan niet zonder het bedekkende materiaal te beschadigen.• Verwijdering tast de bouwkundige integriteit aan.

Bevestigingswijze	<ul style="list-style-type: none">• Verlijmd, ingegoten, versmeerd
Identificatiemethode	Vaststelling zonder monstername Motivatie: Op vraag van de eigenaar-opdrachtgever werd geen monstername uitgevoerd
Destructieve handeling voor identificatie	Nee
Opmerking	De onderligende roofing van het vernieuwd dak is niet verwijderd en kan asbesthoudend zijn.

- Zorg voor een veilig beheer. Vermijd het beschadigen van het asbestmateriaal. Controleer de toestand jaarlijks op wijzigingen.
- Zorg voor een veilig beheer en verwijder dit asbestmateriaal wanneer het bij werken eenvoudig bereikbaar wordt. Controleer de toestand jaarlijks op wijzigingen.

- Eenvoudige handelingen: enkel door erkend asbestverwijderaar
Het verwijderen van deze toepassing kan alleen gebeuren als de dakconstructie wordt aangepakt.

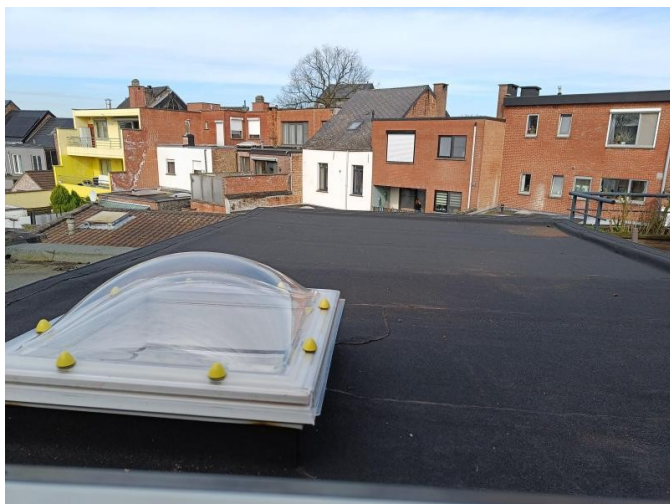
Vrije foto

Het plat dak is gerenoveerd.
