Asbestinventarisatetest

Noeverseweg 17B/5, 2845 Niel

Attestnummer : **20240320-000145.000**

Asbestveilig

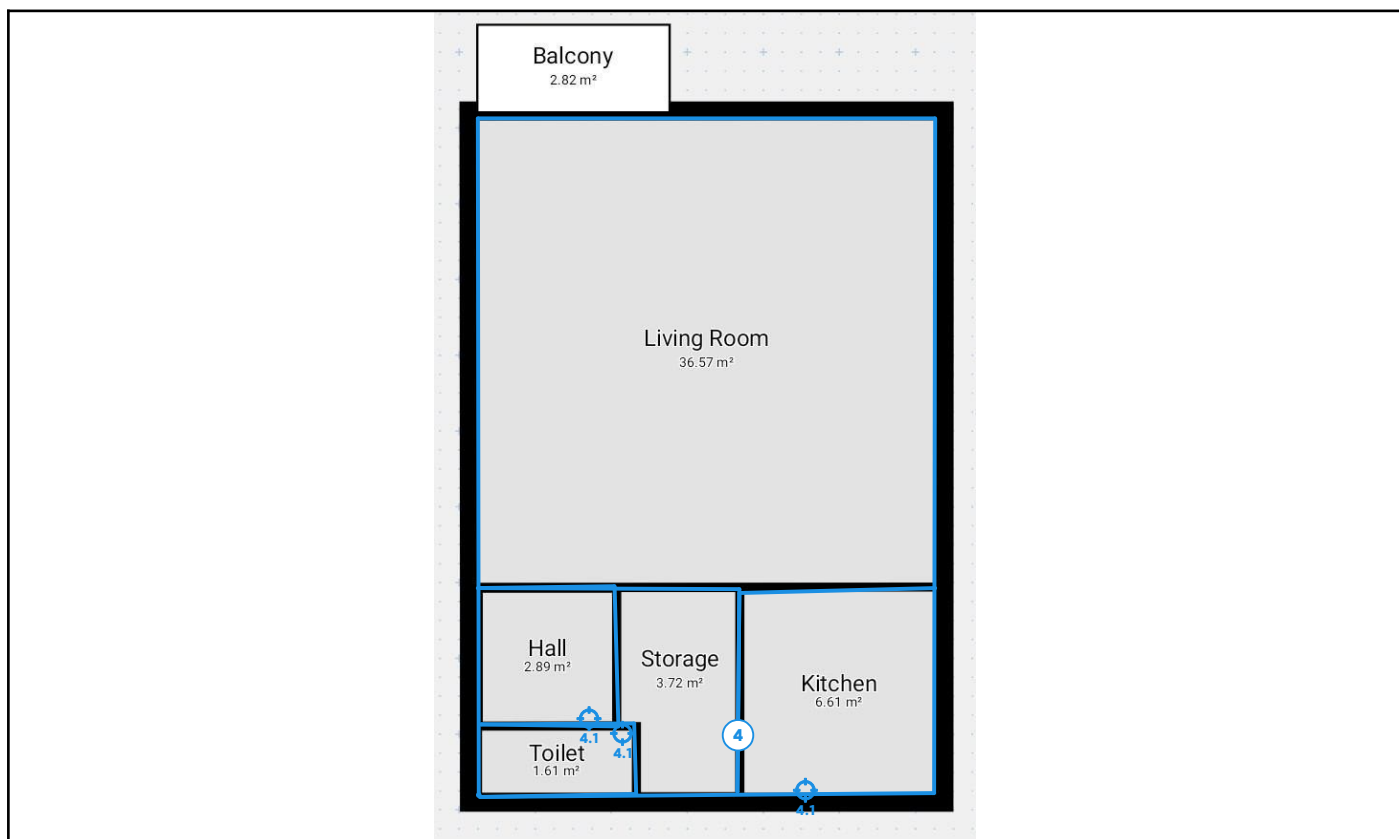
Plan 1.1: Eerste verdieping

Beschrijving	Type	Actie
4. Pleisterwerk binnenmuren appartement	Geen asbest	-
4.1 Code: 1.1	Mengmonster	-

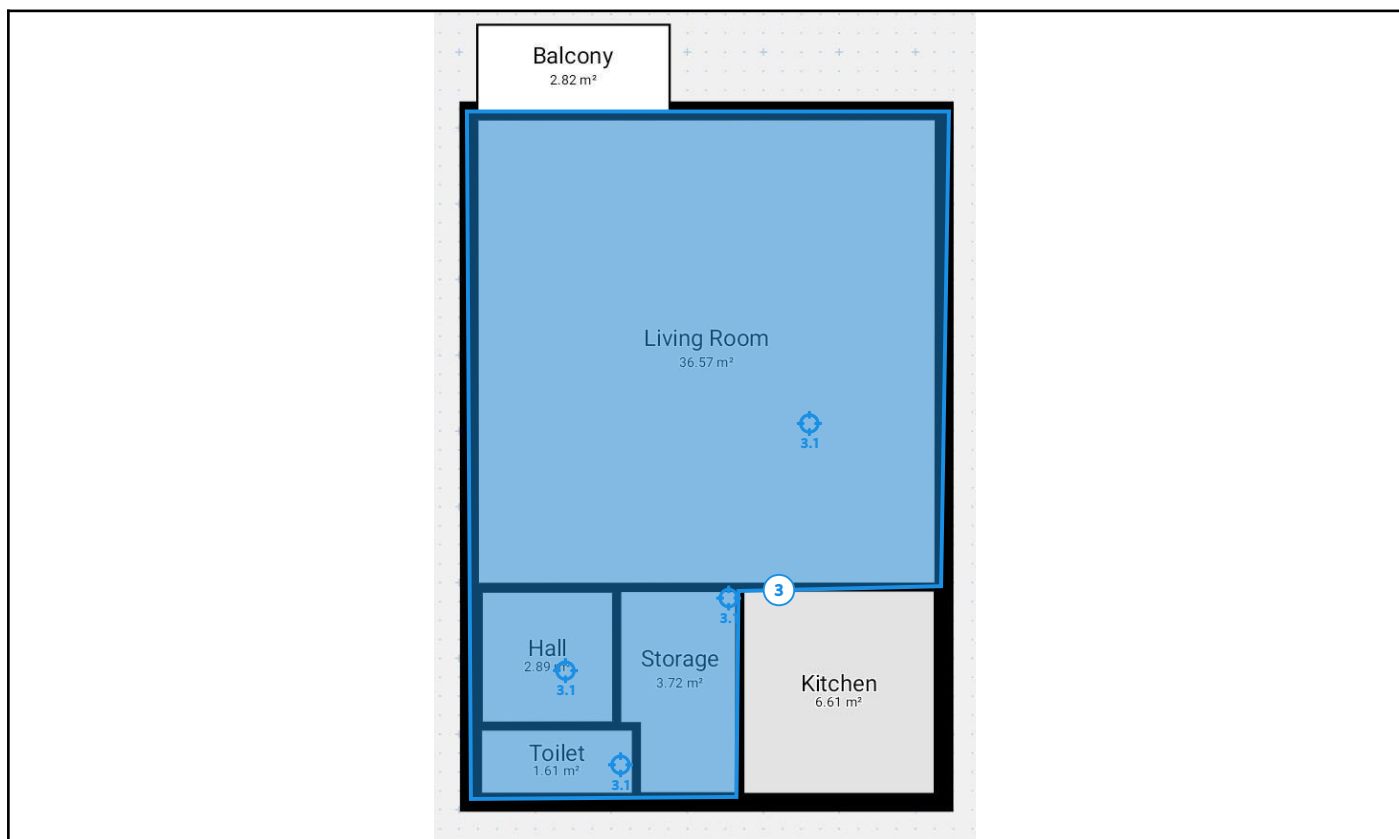
Plan 1.2: Eerste verdieping

Beschrijving	Type	Actie
3. Pleisterwerk plafonds appartement	Geen asbest	-
3.1 Code: 2.1	Mengmonster	-

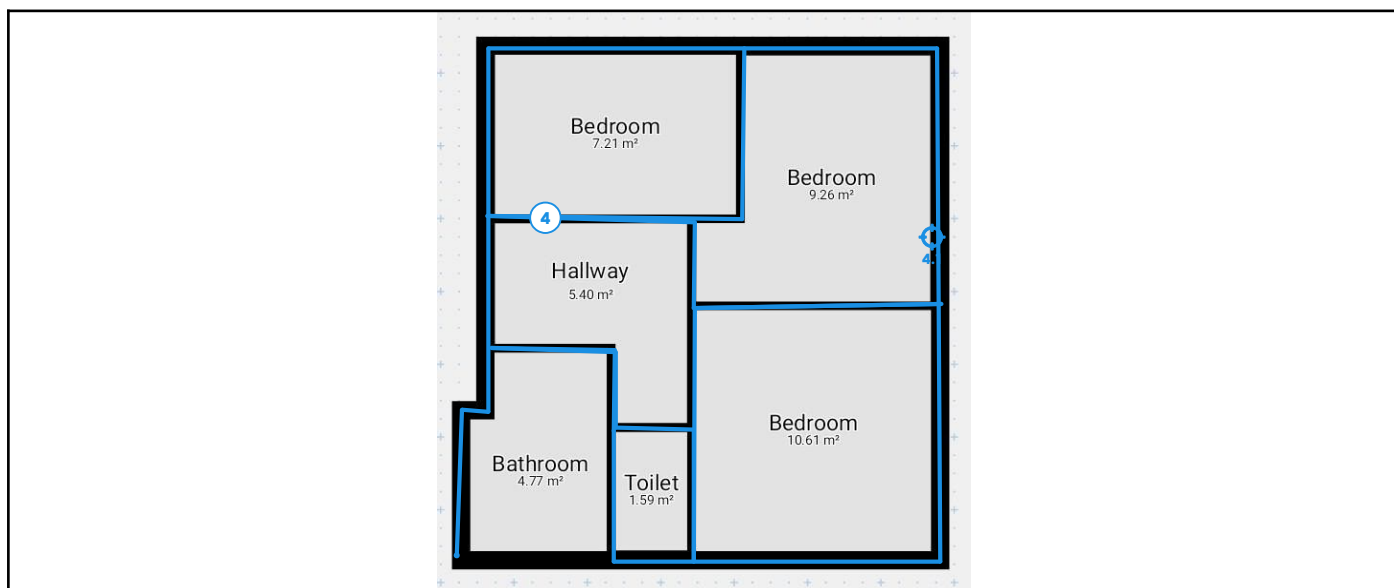
Plan 1.4: Tweede verdieping

Beschrijving	Type	Actie
4. Pleisterwerk binnenmuren appartement	Geen asbest	-
4.1 Code: 1.1	Mengmonster	-

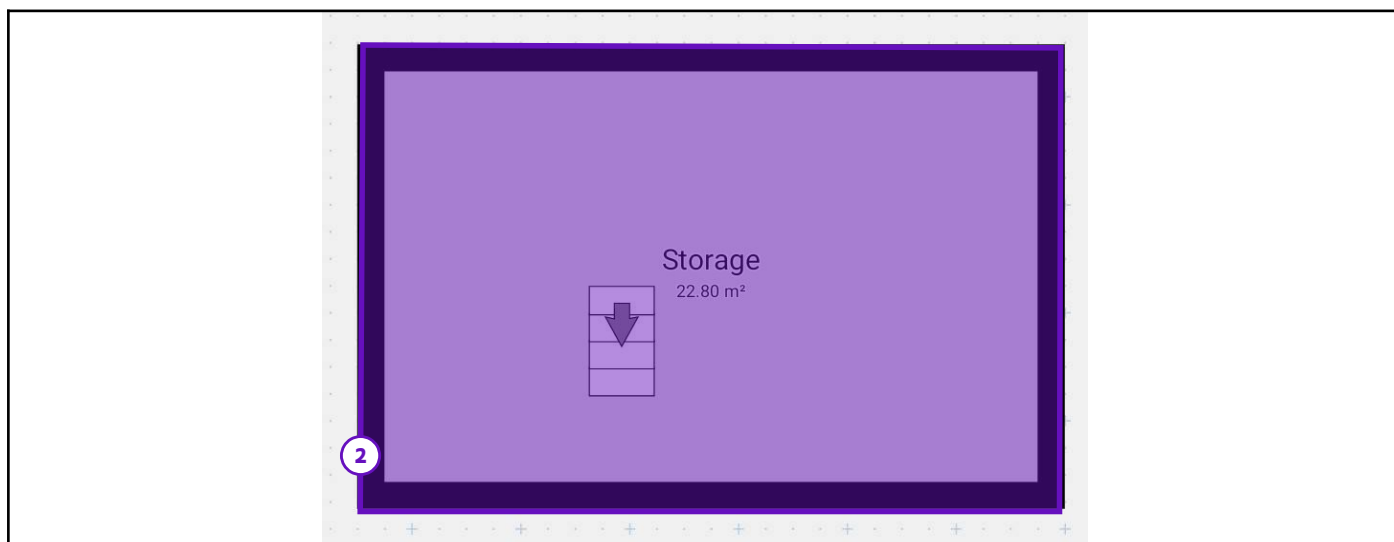
Plan 1.8: Zolder

Beschrijving	Type	Actie
2. Onderdak hellend dak duplex	Advies	-

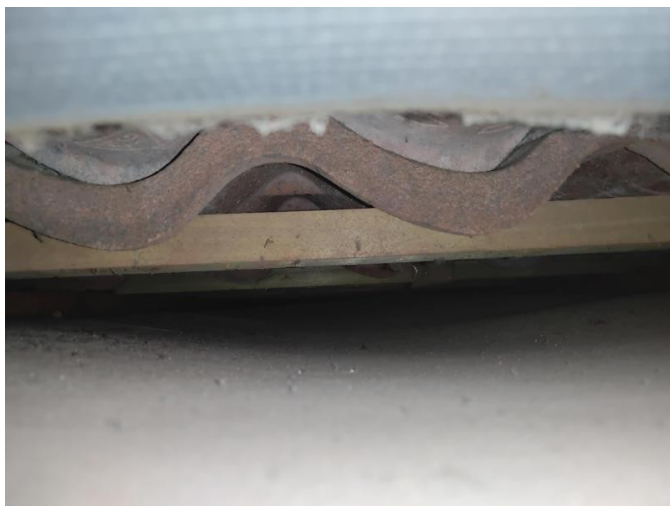
Vrije foto

Geen asbestverdacht onderdak aangetroffen.

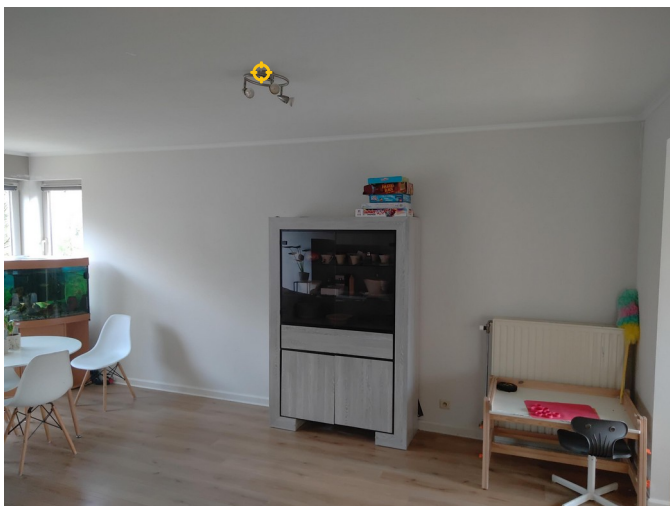
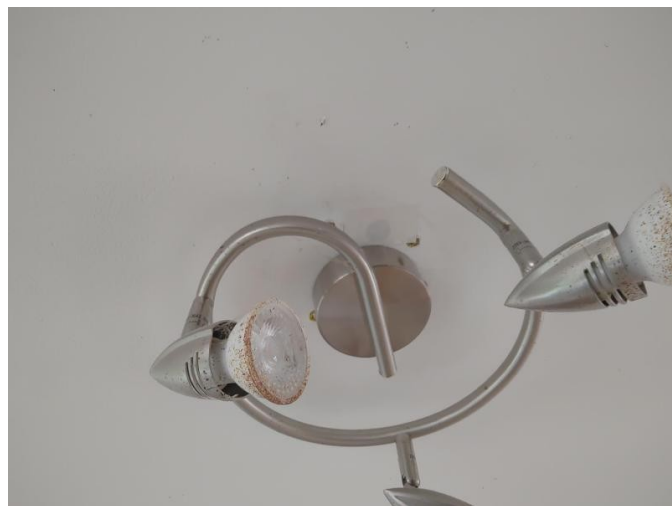
Fiche 3: Pleisterwerk plafonds appartement

Overzichtsfoto

Detailfoto

Geen asbest

Beschrijving	Pleisterwerk plafonds appartement
Omgeving	Binnen
Primaire drager	Plafond
Bindmiddel van materiaal	Gips - kalk

Gebondenheid op basis van bindmiddel	Niet-hechtgebonden
Hoeveelheid (oppervlakte - dikte - aantal)	• 45,00 m ² - 0,10 cm - 1 stuk
Totaal volume	0,045 m ³
Identificatiemethode	Vaststelling met monstername
Destructieve handeling voor identificatie	Nee
Opmerking	Zeer dunne pleisterlaag op de plafonds. In de natte ruimtes zijn de plafonds afgewerkt met niet-asbestverdachte gipskartonplaten.

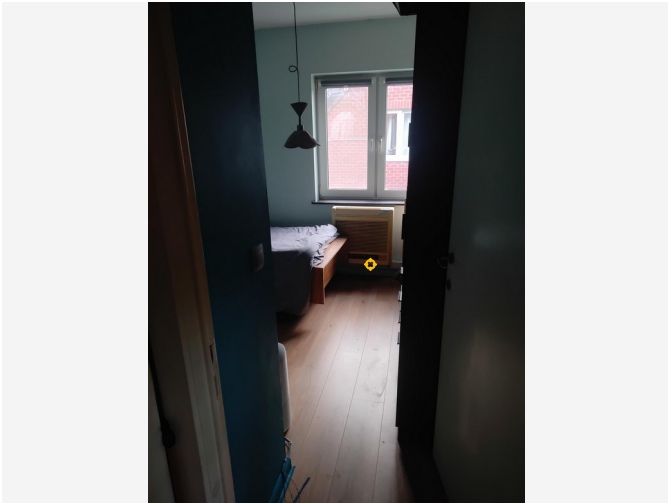
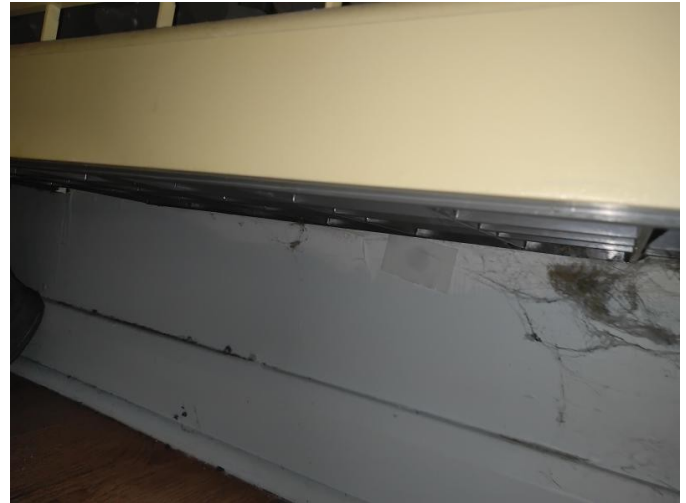
Overzichtsfoto

Detailfoto

Geen asbest

Beschrijving	Pleisterwerk binnenmuren appartement
Omgeving	Binnen
Primaire drager	Binnenwand

Bindmiddel van materiaal	Gips - kalk
Gebondenheid op basis van bindmiddel	Niet-hechtgebonden
Hoeveelheid (oppervlakte - dikte - aantal)	• 225,00 m ² - 1,00 cm - 1 stuk
Totaal volume	2,25 m ³
Identificatiemethode	Vaststelling met monstername
Destructieve handeling voor identificatie	Nee
