## Keuringsverslag van een elektrische laagspanning- en zeer lage spanningsinstallatie

**NIET CONFORM**

Datum keuring: 19/09/2023

### Plaats van het onderzoek

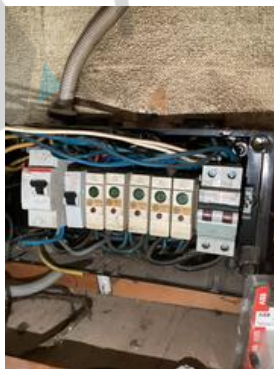
Afbeelding schakel- en verdeelbord:

15.07 Verdeelbord dient vervangen te worden, de beschermingsgraad tegen rechthoekse aanraking is onvoldoende. (Boek 1 Onderafdeling 4.2.2.3.)
