Asbestinventarisatetest

Ten Eekhoveleri 292/101, 2100 Antwerpen

Attestnummer : **20240917-000378.000**

Uitgegeven op : **17.09.2024**

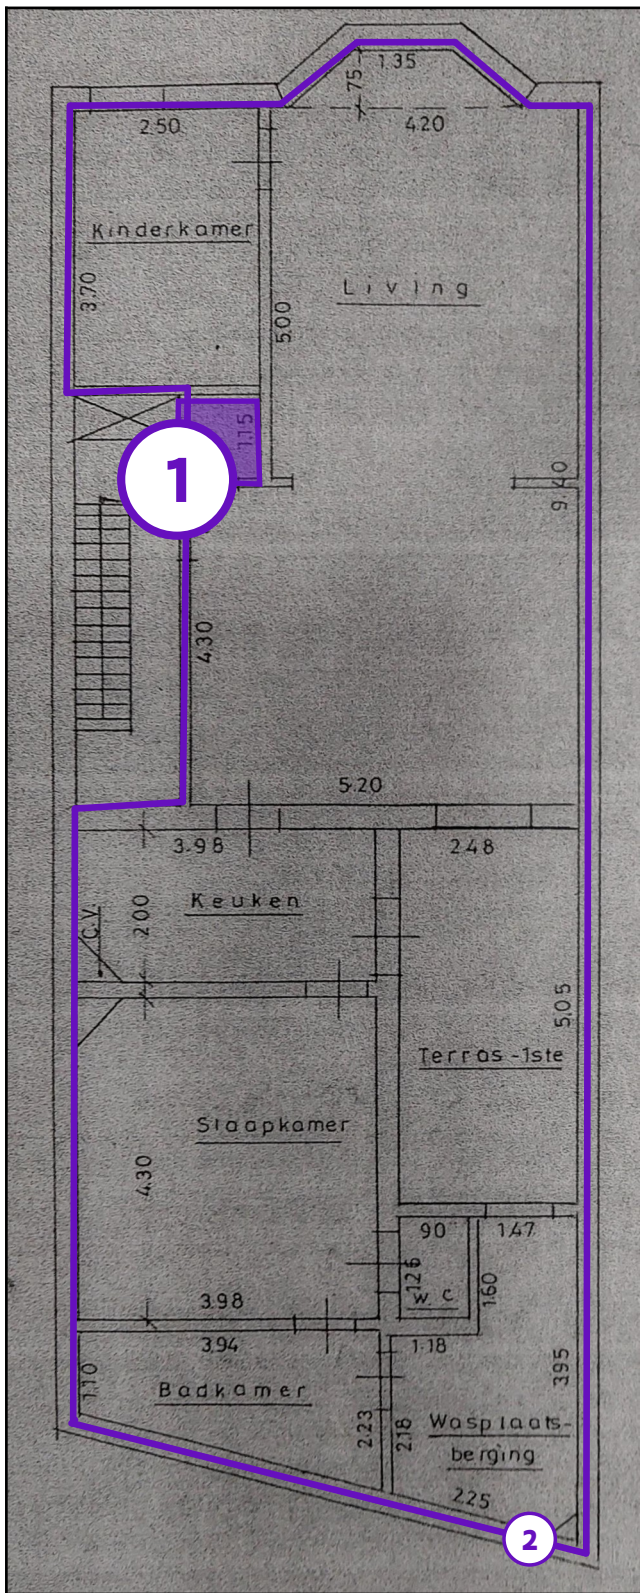
Plan 1.1: Appartement 101

1. Materiaal in opslag bergruimte	Beperking	-
2. Gemeenschappelijke delen appartementsgebouw	Advies	-

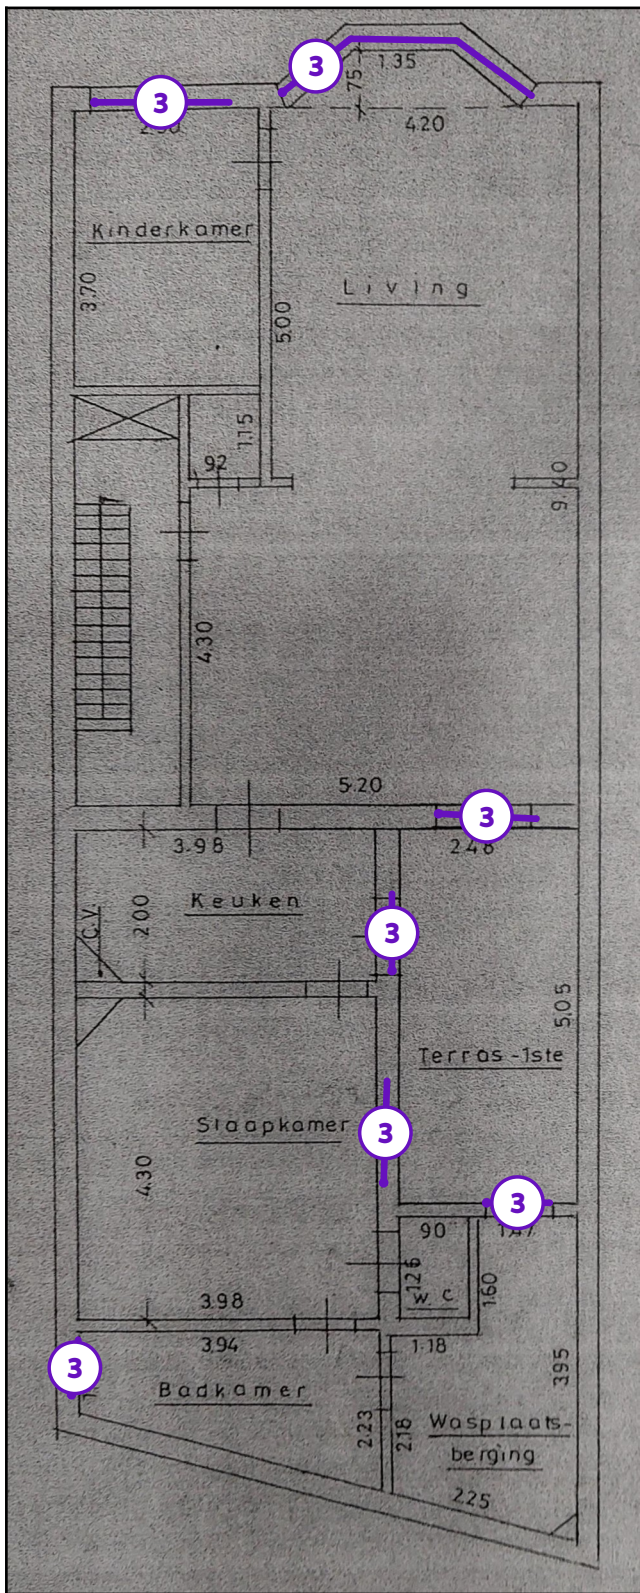
Plan 1.2: Appartement 101

3. Mastiek schrijnwerk appartement	Advies	-
------------------------------------	--------	---

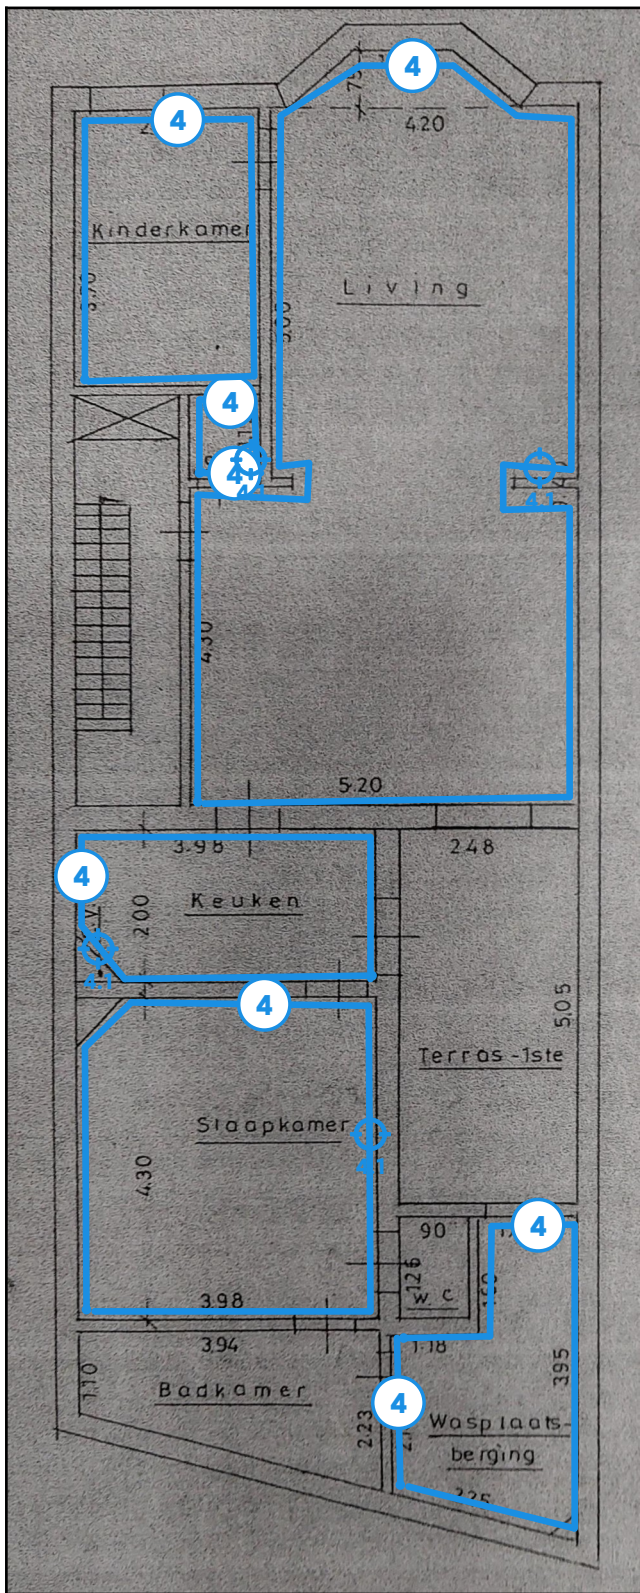
Plan 1.3: Appartement 101

4. Pleisterwerk binnenmuren appartement	Geen asbest	-
4.1 Code: 1.1	Mengmonster	-

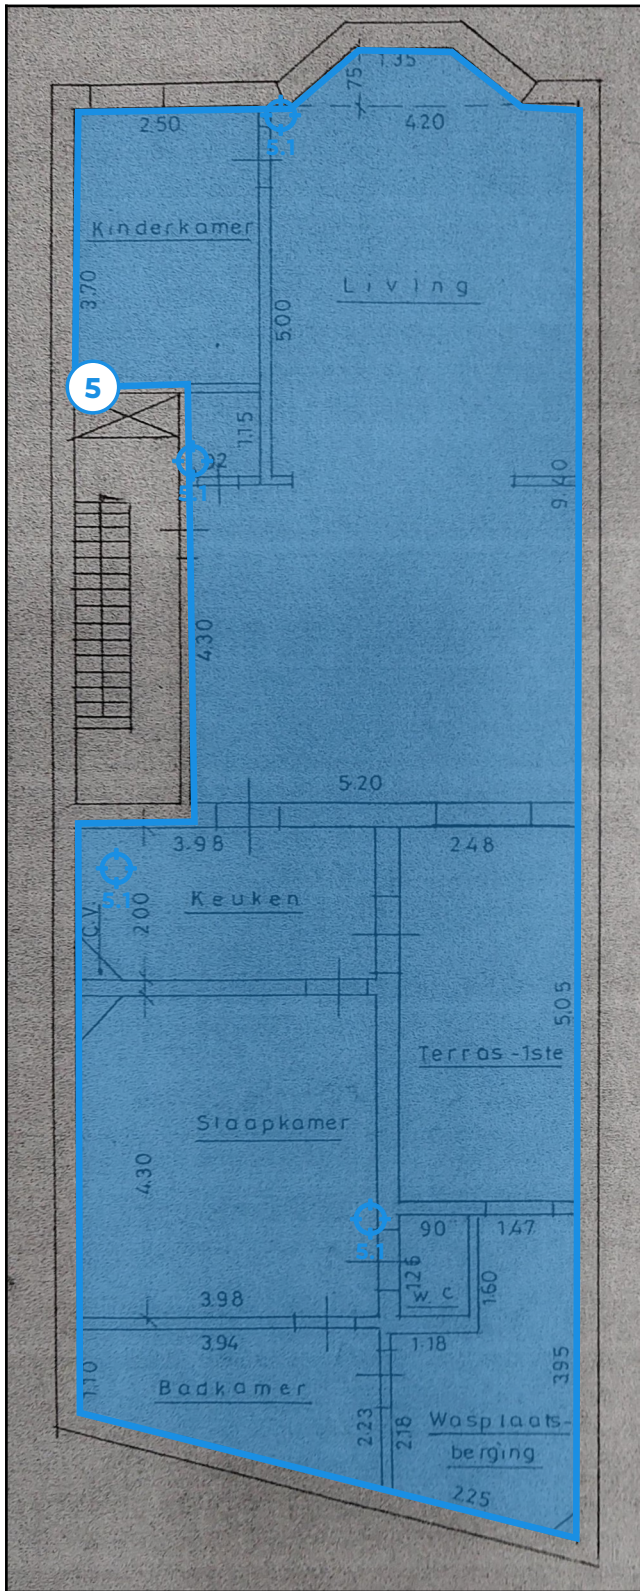
Plan 1.4: Appartement 101

5. Pleisterwerk plafonds appartement	Geen asbest	-
5.1 Code: 2.1	Mengmonster	-

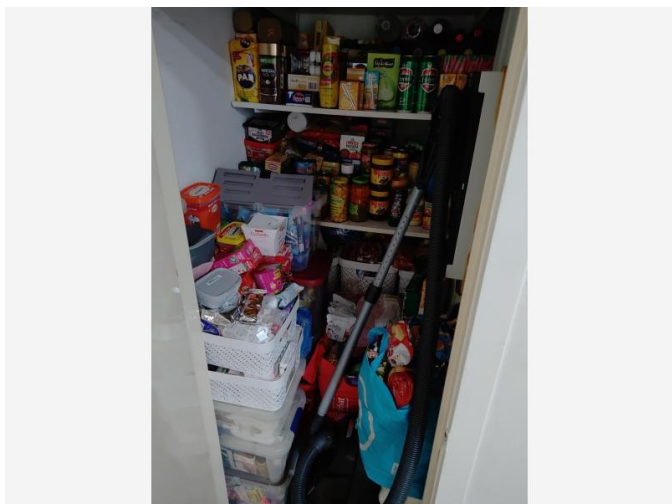
Situeringfoto

Tijdelijke beperking

Reden: Materiaal in opslag

Uitleg van de asbestdeskundige: Veel materiaal in opslag waardoor slechts een beperkte inspectie van deze ruimte mogelijk is. Gezien de omvang en de aard wordt dit gezien als een middellange termijn onderzoeksbeperking.

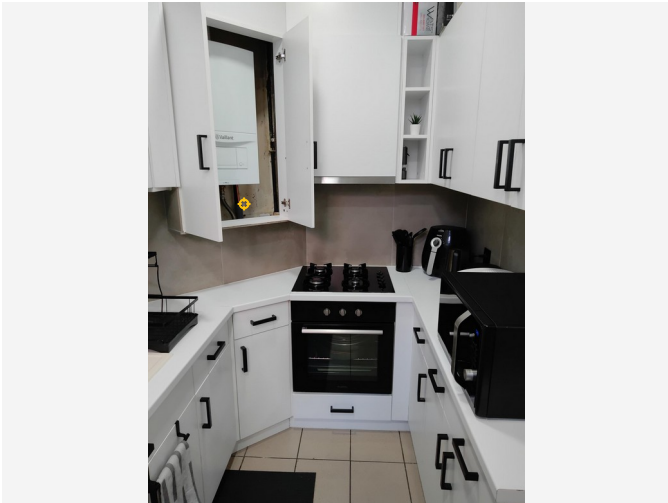
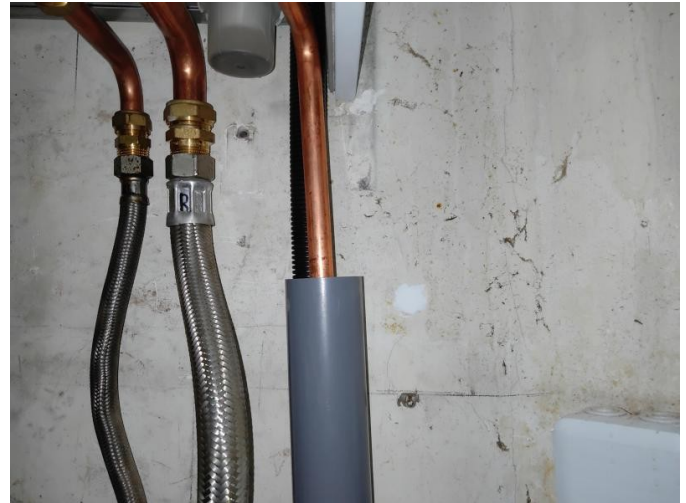
Geen asbest

#	Type	Referentie	Resultaat
4.1	Mengmonster	1.1	Geen asbest

Beschrijving	Pleisterwerk binnenmuren appartement
Omgeving	Binnen
Primaire drager	Binnenwand
Bindmiddel van materiaal	Gips - kalk
Gebondenheid op basis van bindmiddel	Niet-hechtgebonden
Hoeveelheid (oppervlakte - dikte - aantal)	• 205,00 m ² - 1,00 cm - 1 stuk
Totaal volume	2,05 m ³
Identificatiemethode	Vaststelling met monstername
Destructieve handeling voor identificatie	Nee
Opmerking	Geen inkomhal.

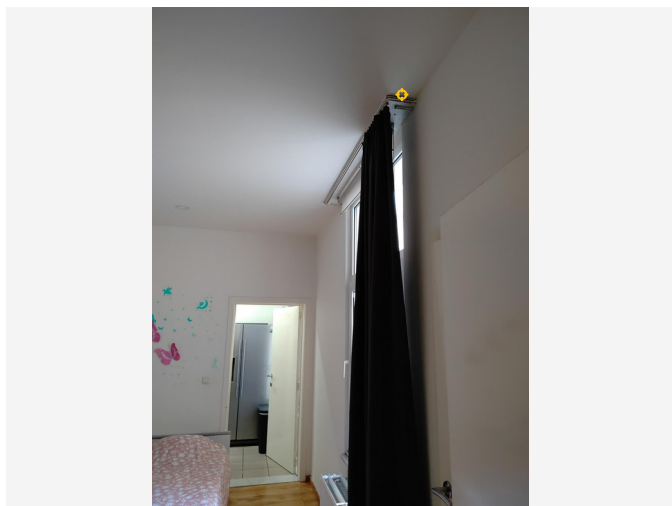
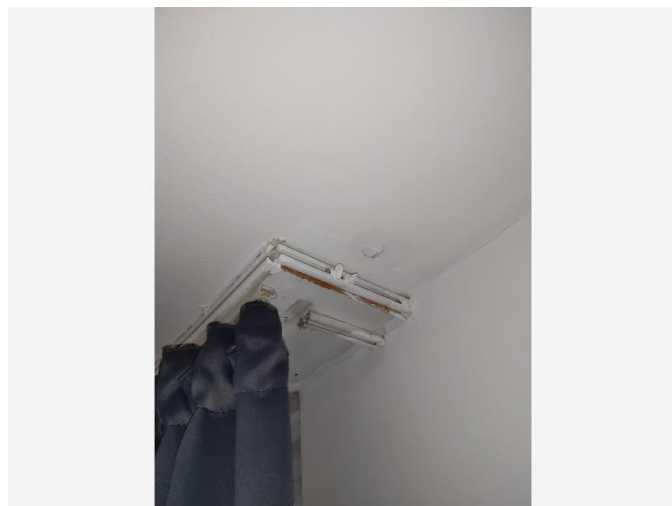
Geen asbest

#	Type	Referentie	Resultaat
5.1	Mengmonster	2.1	Geen asbest

Beschrijving	Pleisterwerk plafonds appartement
Omgeving	Binnen
Primaire drager	Plafond
Bindmiddel van materiaal	Gips - kalk
Gebondenheid op basis van bindmiddel	Niet-hechtgebonden
Hoeveelheid (oppervlakte - dikte - aantal)	• 105,00 m ² - 1,00 cm - 1 stuk
Totaal volume	1,05 m ³
Identificatiemethode	Vaststelling met monstername
Destructieve handeling voor identificatie	Nee
