Asbestinventarisatetest

Beukenlaan 150, 2850 Boom

Attestnummer : 20231219-000439.000

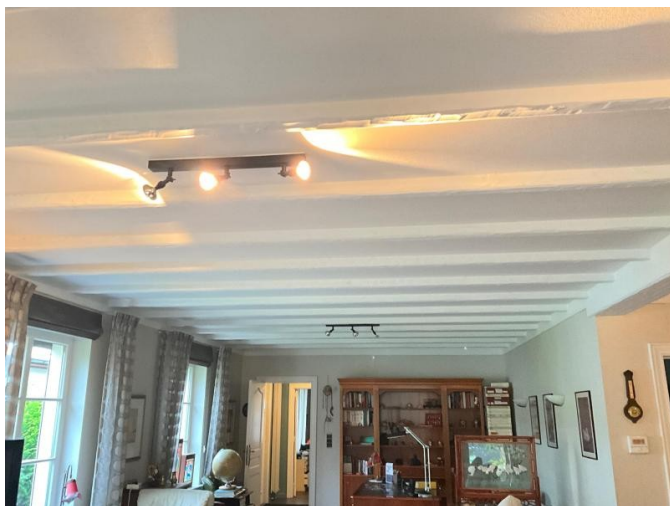
Advies

Bevat vermoedelijk asbesthoudende materialen.

Identificatiemethode	Vaststelling & expertise (niet-asbestverdacht)
----------------------	--

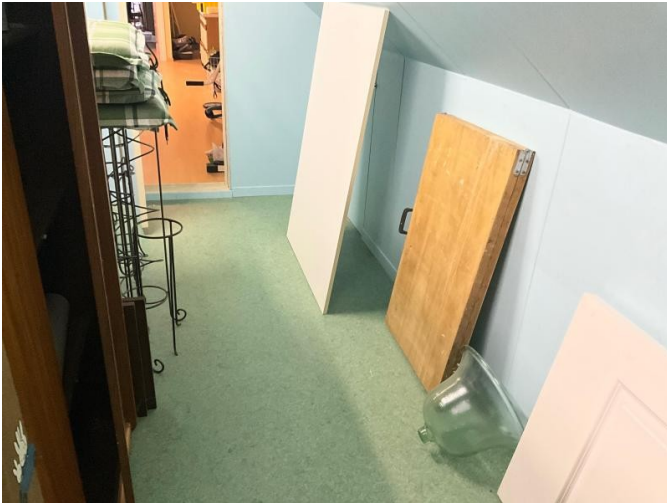
Advies

Bevat vermoedelijk asbesthoudende materialen.

Identificatiemethode	Redelijk vermoeden
Primaire drager	Vloer
(Asbest)materiaal	In-situ afwerkingslagen - Lijm laag
Bindmiddel	Lijm
Gebondenheid bindmiddel	Hecht

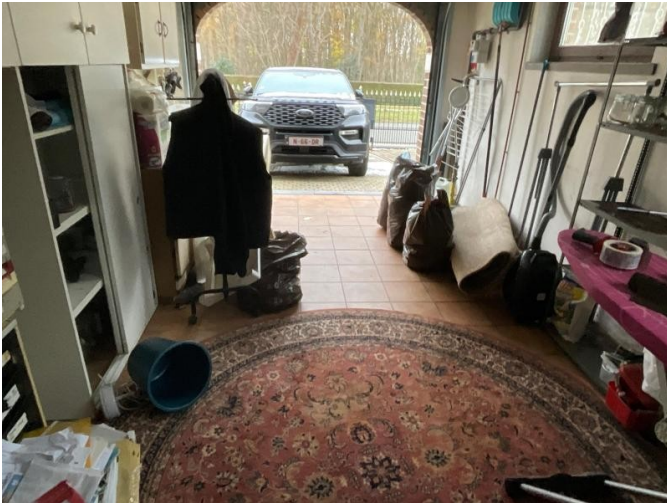
Advies

Bevat vermoedelijke asbesthoudende materialen.

Identificatiemethode	Redelijk vermoeden
(Asbest)materiaal	In-situ afwerkingslagen - Lijm laag
Bindmiddel	Lijm
Gebondenheid bindmiddel	Hecht

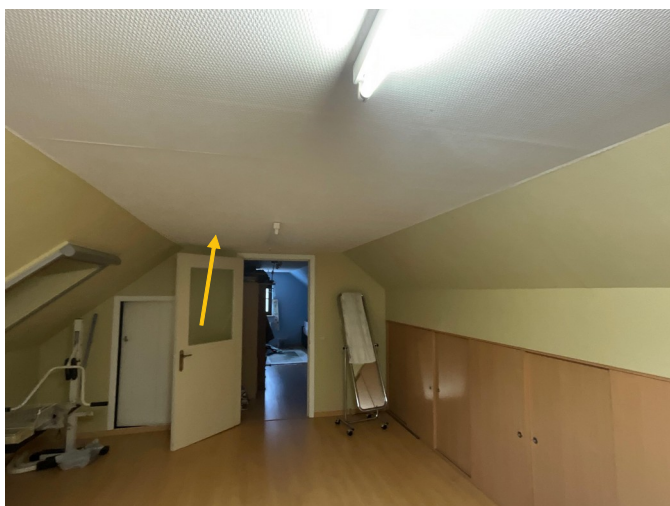
Advies

Bevat vermoedelijk geen asbesthoudende materialen.

Identificatiemethode	Redelijk vermoeden
(Asbest)materiaal	In-situ afwerkingslagen - Lijm laag
Bindmiddel	Gips - kalk
Gebondenheid bindmiddel	Niet-hechtgebonden

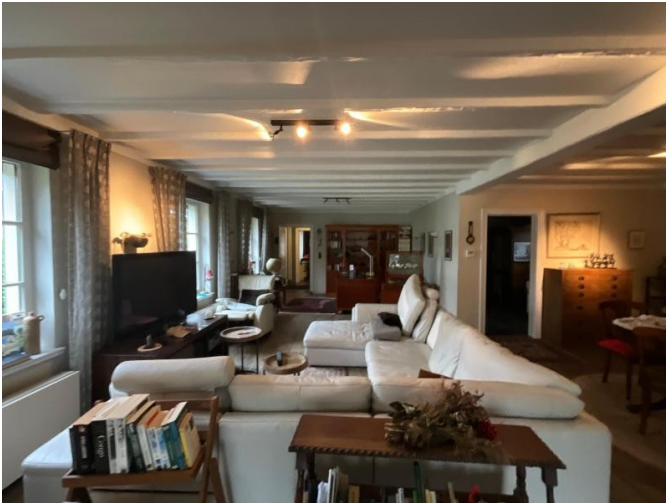
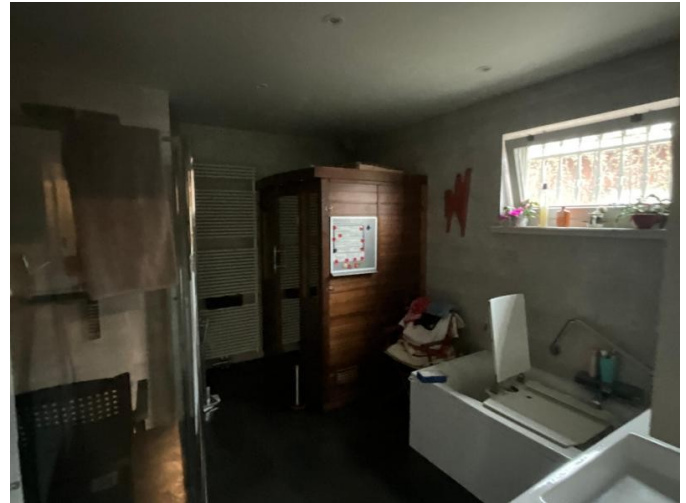
Conclusie

Geen asbest

#	Type	Referentie	Resultaat
6.1	Mengmonster	1	Geen asbest

Beschrijving	Pleisterwerken
Omgeving	Binnen
Primaire drager	Binnenwand
Bindmiddel van materiaal	Gips - kalk

Gebondenheid op basis van bindmiddel	Niet-hechtgebonden
Hoeveelheid (oppervlakte - dikte - aantal)	• 560,00 m ² - 1,00 cm - 1 stuk
Totaal volume	5,60 m ³
Identificatiemethode	Vaststelling met monstername
Destructieve handeling voor identificatie	Nee
